I024/0043-59

Honda Civic 1.8 EL i-VTEC

Vehicle Inspection Report

สรุปผลการตรวจสอบสภาพรถ (Inspection Summary)

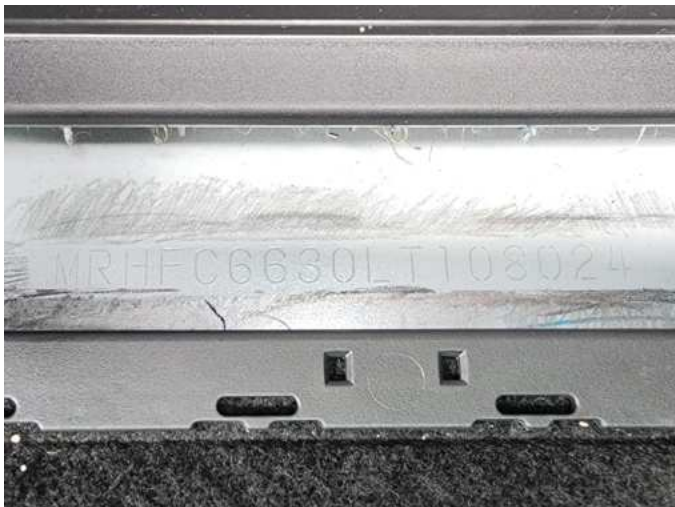
รูปเลขตัวถัง (VIN Picture): ▾

MRHFC6630LT108024

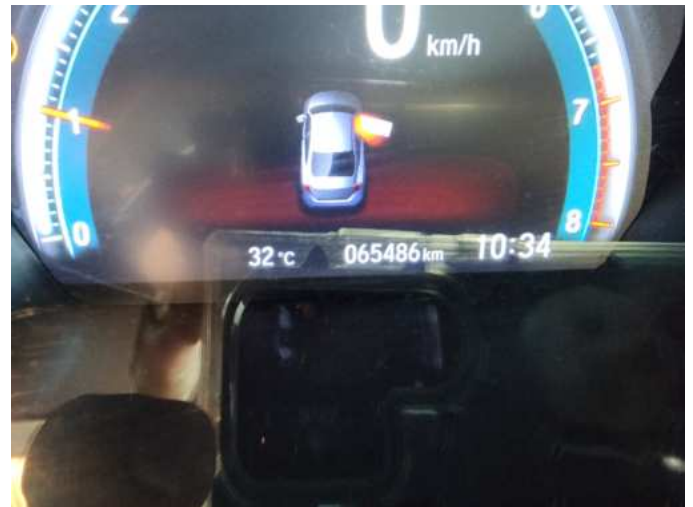
รูปเลขไมล์ (Mileage Picture) : ▾

65486

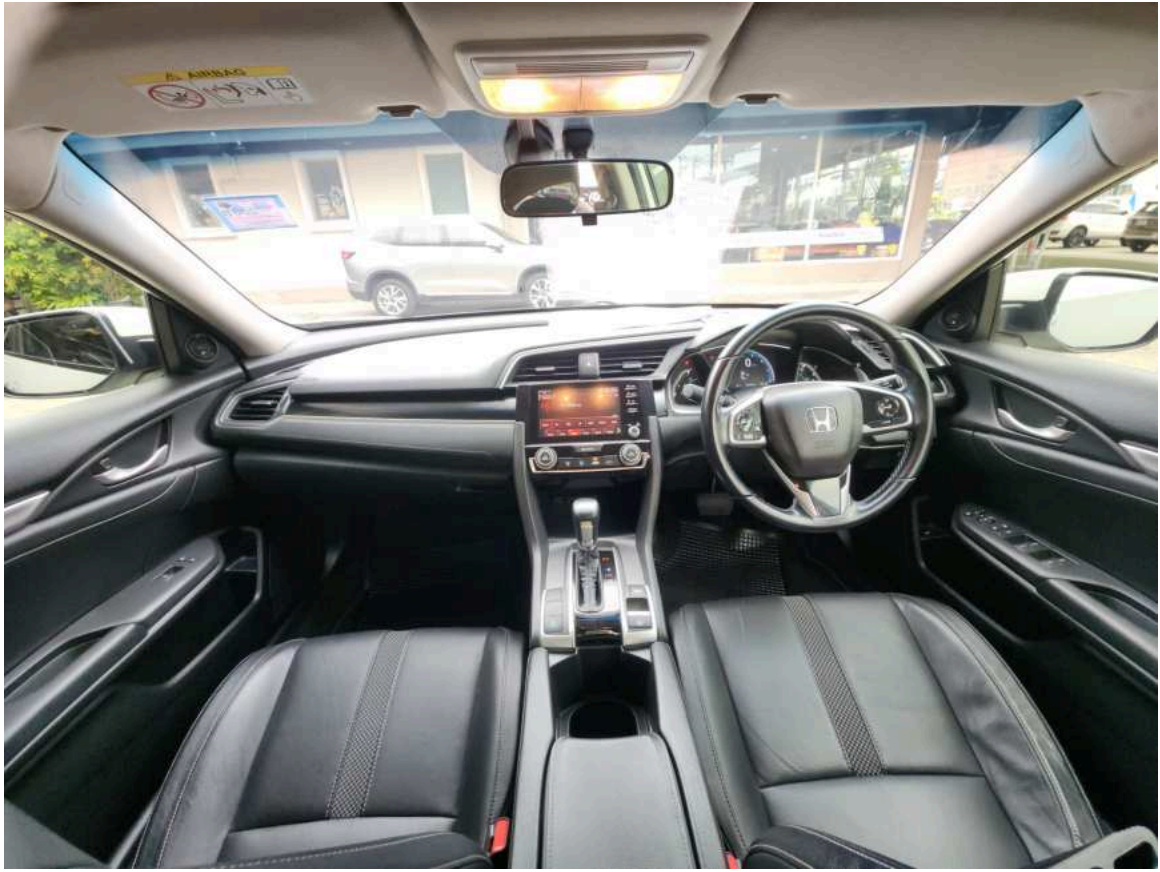
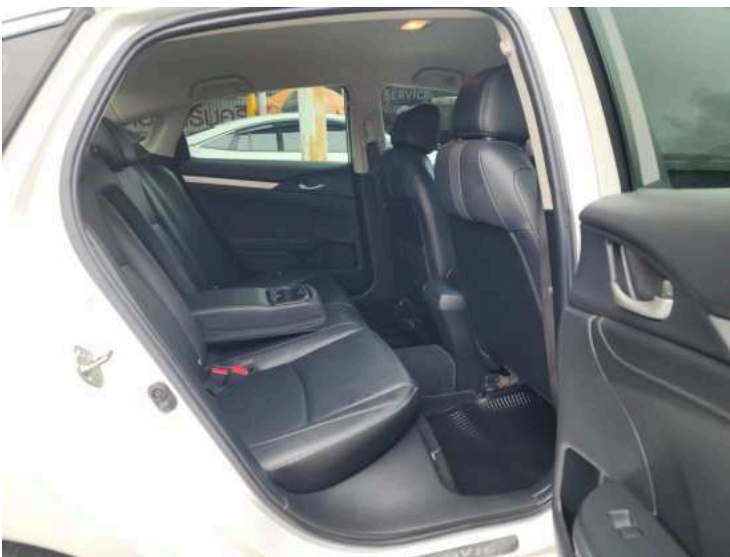
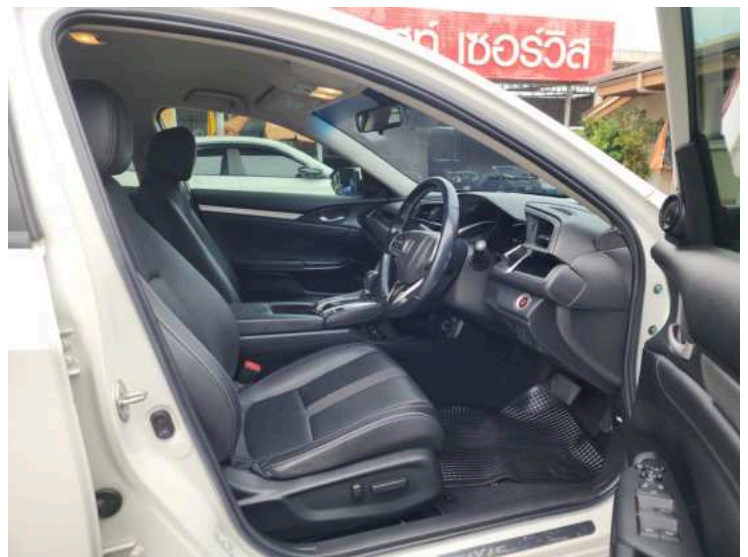
ภาพภายใน

รายการตรวจ 20 รายการ	สถานะ
2.1 สภาพที่นั่ง Seat Appearance	ดี (Good)
2.2 การทำงาน การปรับ และการล็อกเบาะ Seat Adjust functional	ดี (Good)
2.3 สภาพรางไต่เบาะ Seat slide adjust rail	ดี (Good)
2.4 เข็มขัดนิรภัย Seat Belts	ดี (Good)
2.5 แผงคอนโซลหน้า Other Trims	ดี (Good)
2.6 เครื่องเสียงภายในรถ Radio/ Multiplayer	ดี (Good)
2.7 ลำโพง Speaker working	ดี (Good)
2.8 ไล่ฝ้ากระจกหลัง Rear Window Demister	ดี (Good)
2.9 อุปกรณ์ปรับอากาศทำความเย็นและความร้อน Air Condition/Heater	ดี (Good)

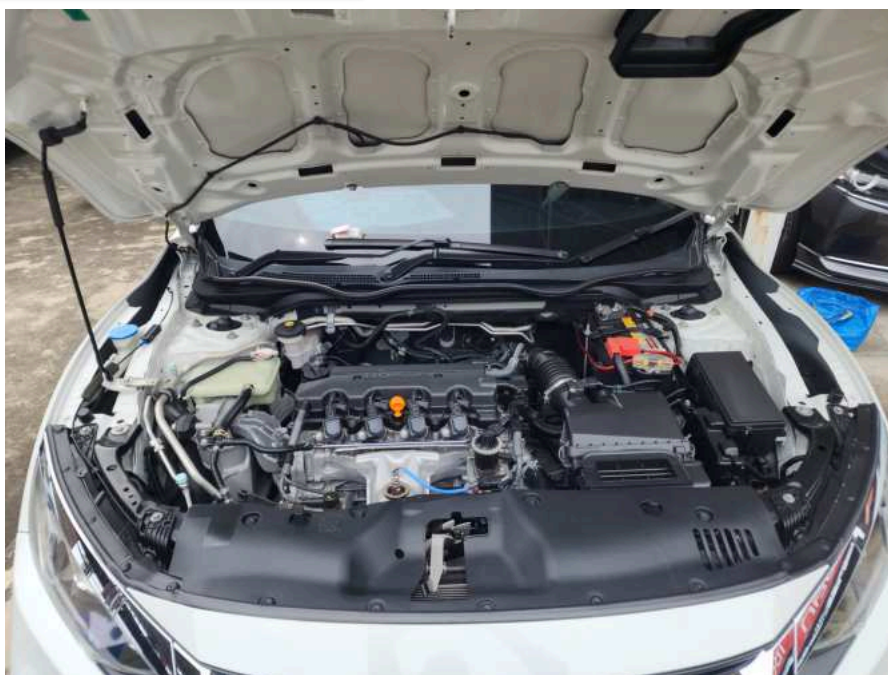
ภาพห้องเครื่อง

Voltage	12.12	V
Rating	420	CCA
Current	343	CCA
Internal resistance	8.14	mΩ
State of Charge	32	%
State of Health	67	%
Status	GOOD

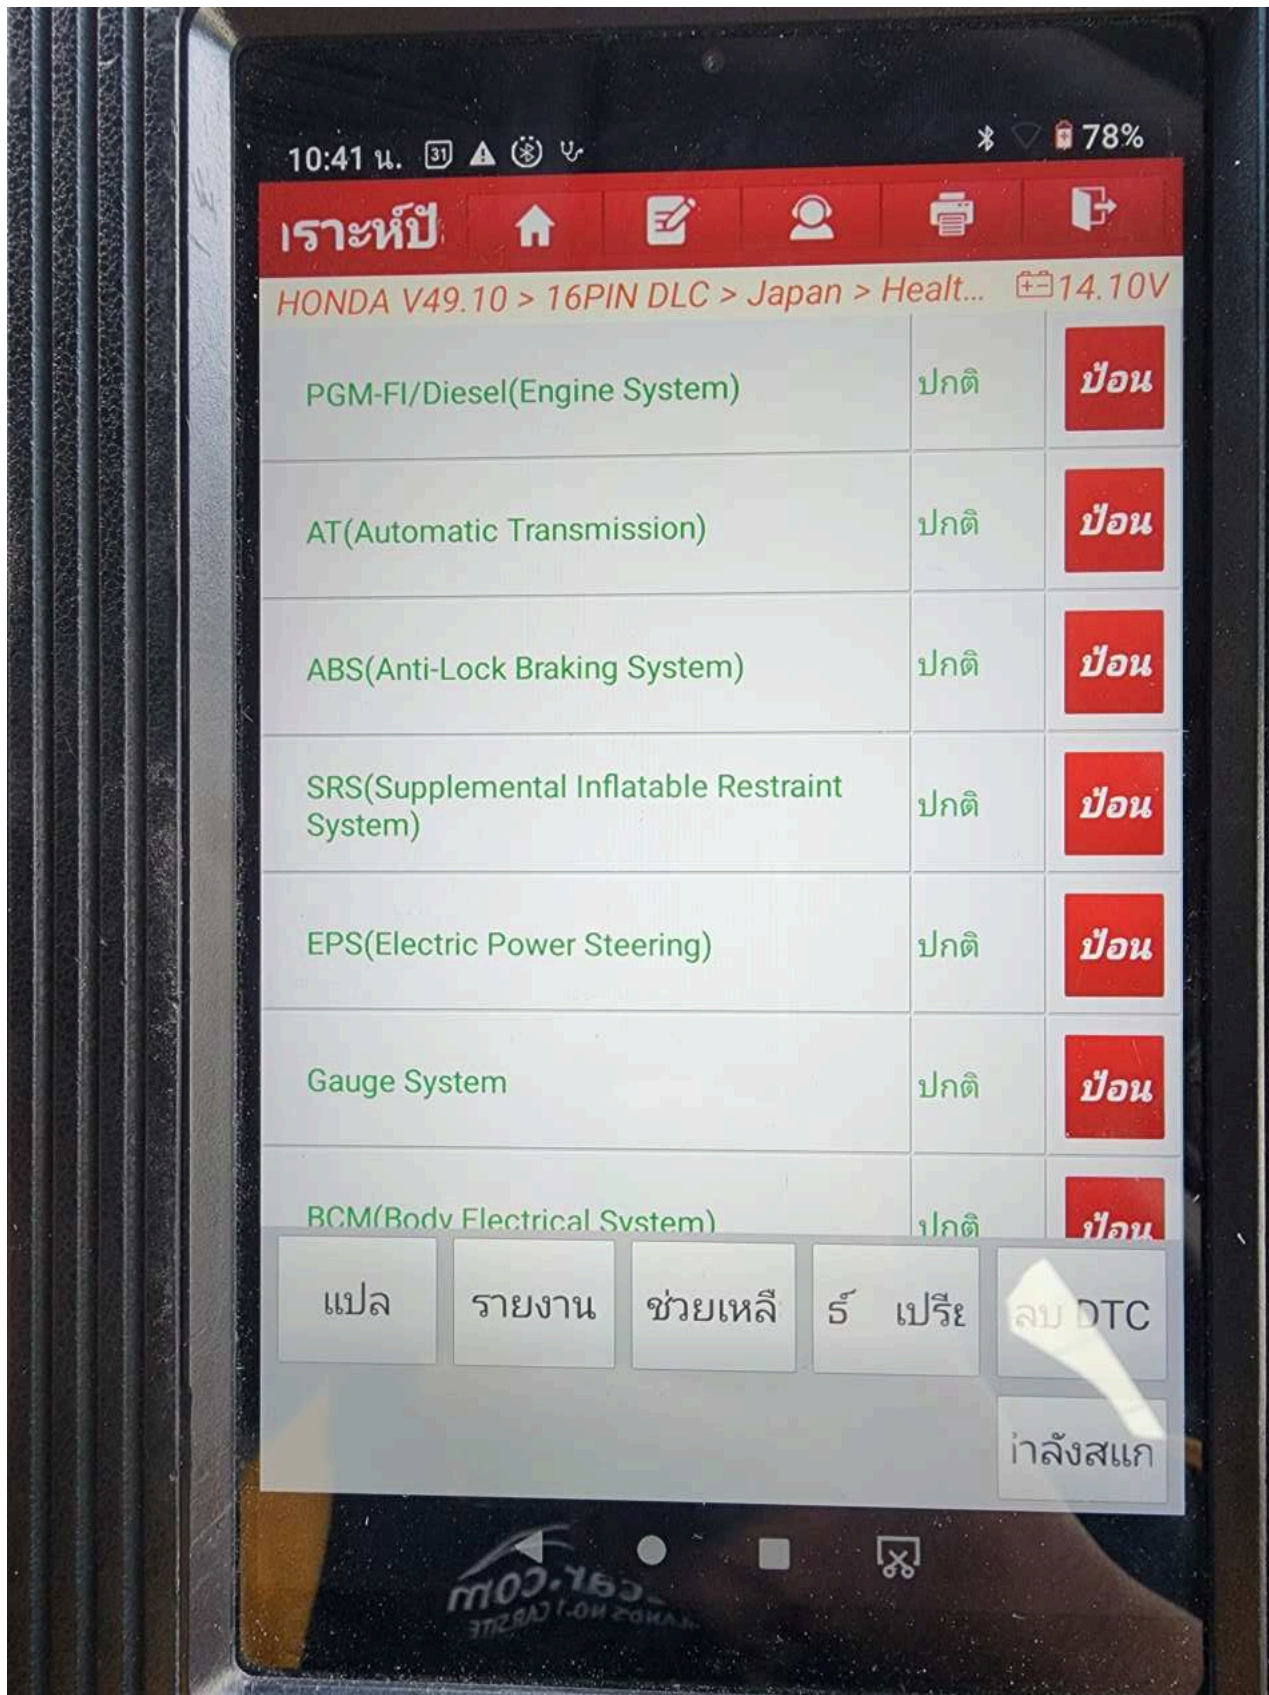
ภาพ OBD

2.17 ตรวจจับพฤติกรรมรถ, ความเร็ว และเครื่องยนต์
OBD II On-Board Diagnostics (OBD)
