Vehicle Inspection Report

สรุปผลการตรวจสอบ (Inspection Summary)

ยี่ห้อ/รุ่น (Brand/Model): TOYOTA CAMRY 2.5 HYBRID	วันที่ตรวจสอบรถยนต์ (Date of Inspection): 27-04-64
หมายเลขตัวถัง (VIN): MR053CK5004019566	เลขคำขอบริการ (Job No.): I021/0017-08
หมายเลขเครื่องยนต์ (Engine No.): 4ARU294076	Vehicle Picture:

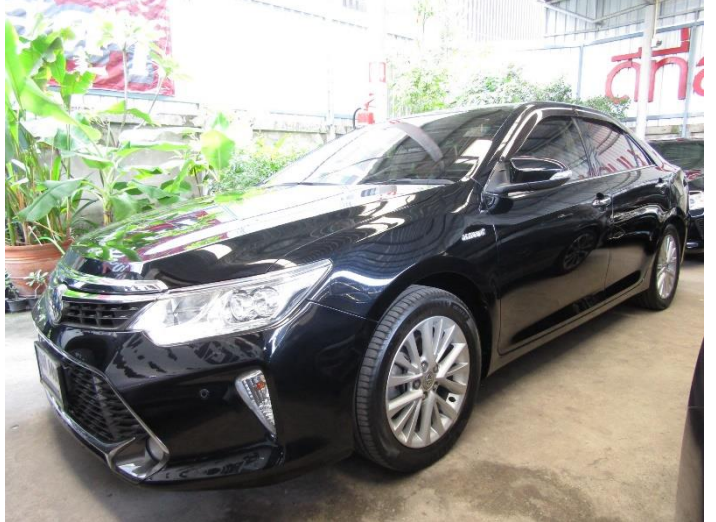
สภาพรถโดยรวม Overall Appearance	ดี

ข้อคิดเห็นทั่วไป (General Comments): รถสภาพดี โครงสร้างไม่เคยเกิดอุบัติเหตุ ไม่เคยจมน้ำและไฟไหม้
--

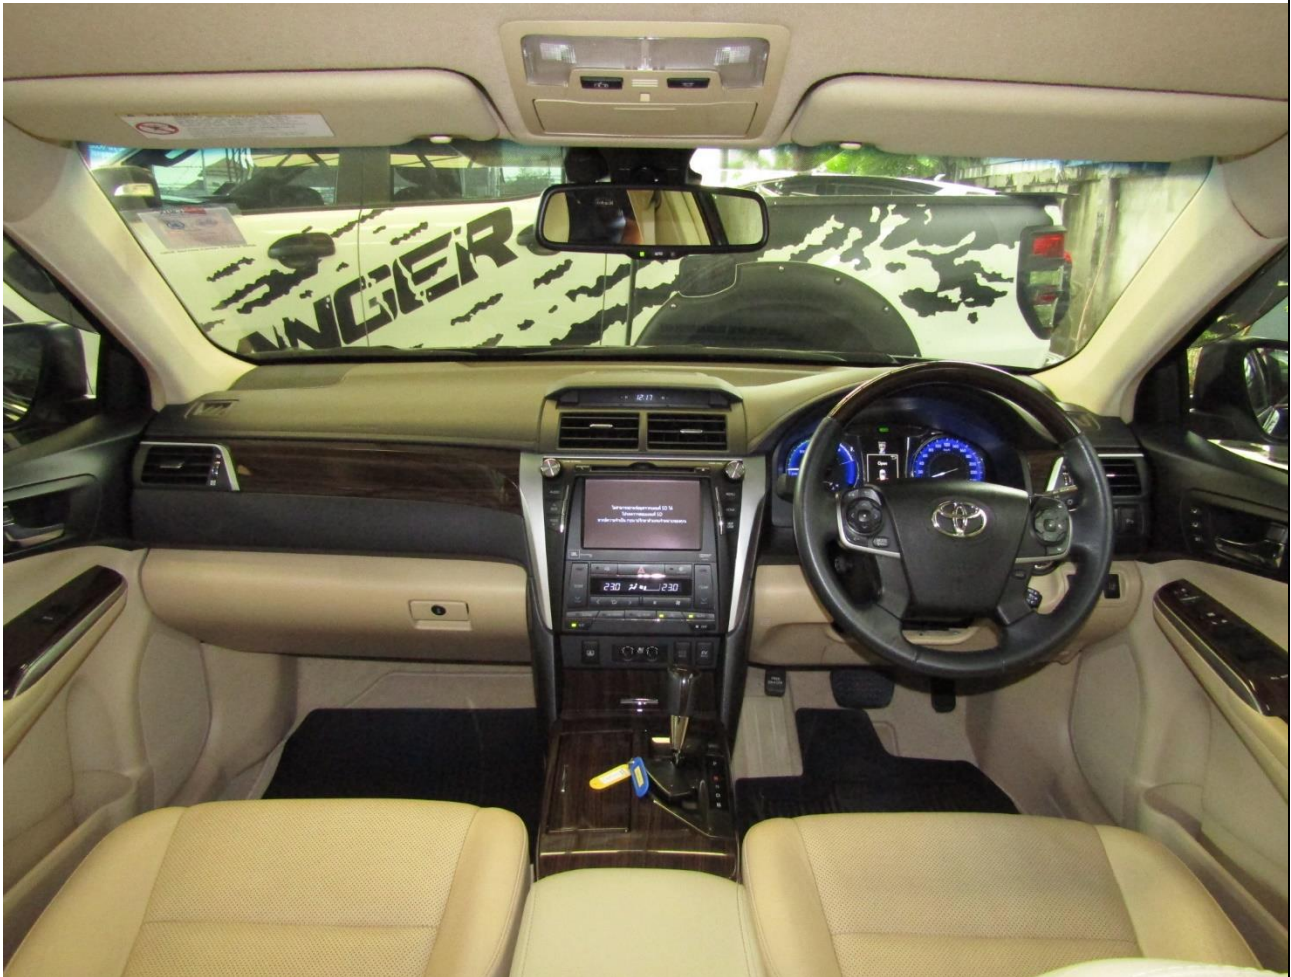
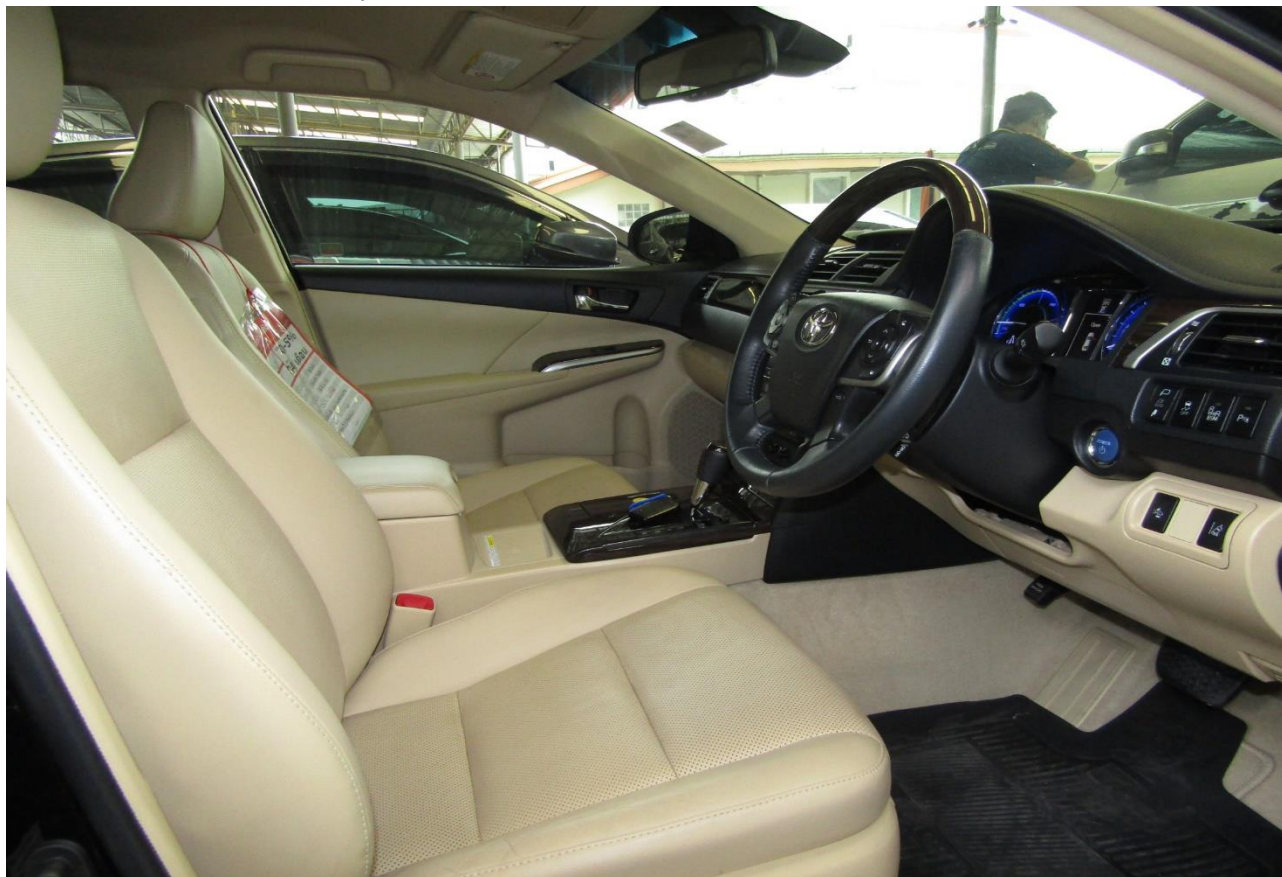
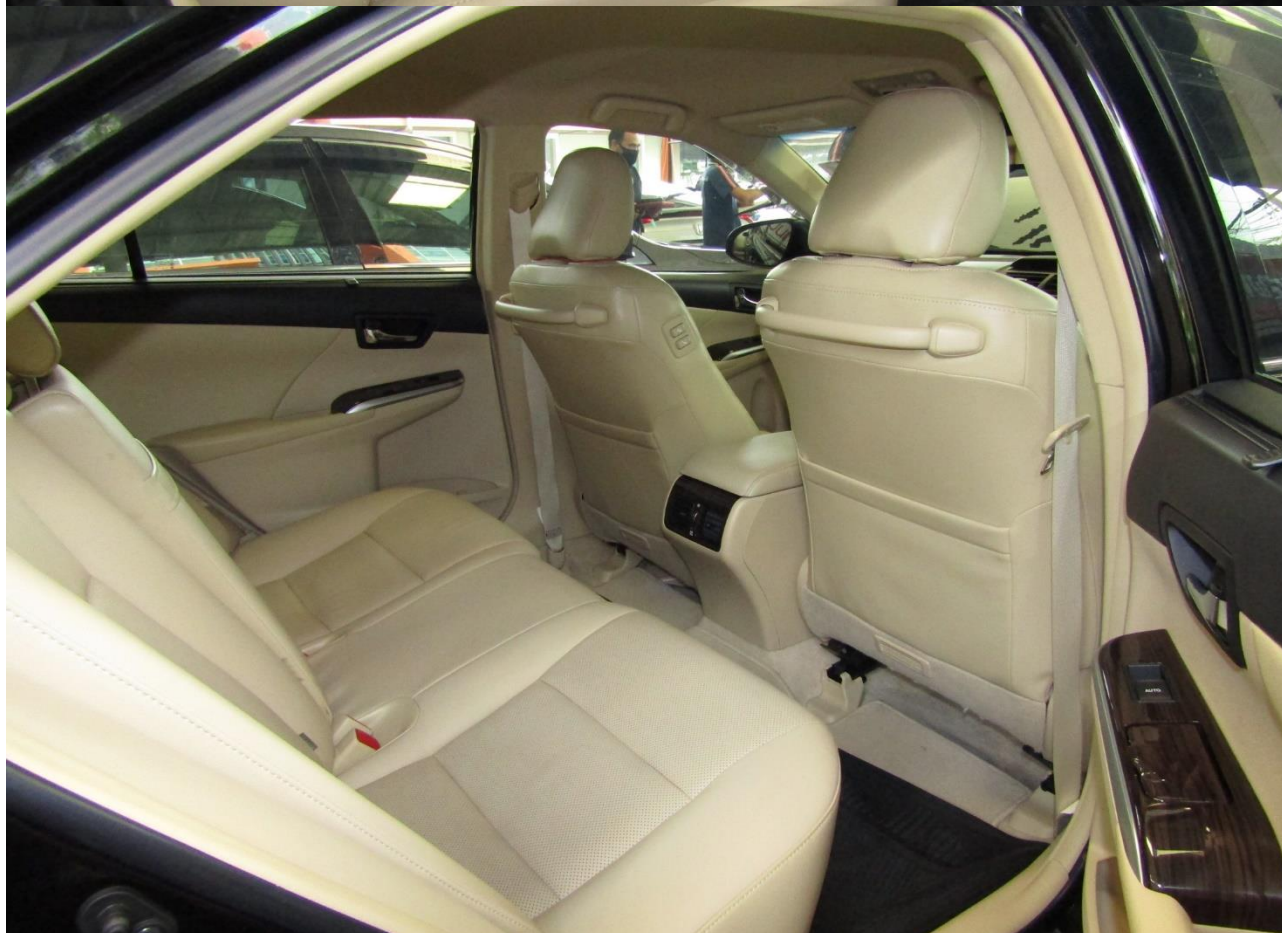
ภาพภายในด้านหน้า หลัง และ จุดบกพร่อง - Interior Visual Details (Front, Rear and/or Defect):

ที่นั่ง สภาพ Seat Appearance	สภาพตามอายุการใช้งาน

การทำงาน การปรับ และการล็อก เบาะ Seat Adjust functional	ทำงานได้ดี

สภาพ รางใต้เบาะ Seat slide adjust rail	สภาพตามอายุการใช้งาน

เข็มขัดนิรภัย Seat Belts	สภาพตามอายุการใช้งาน

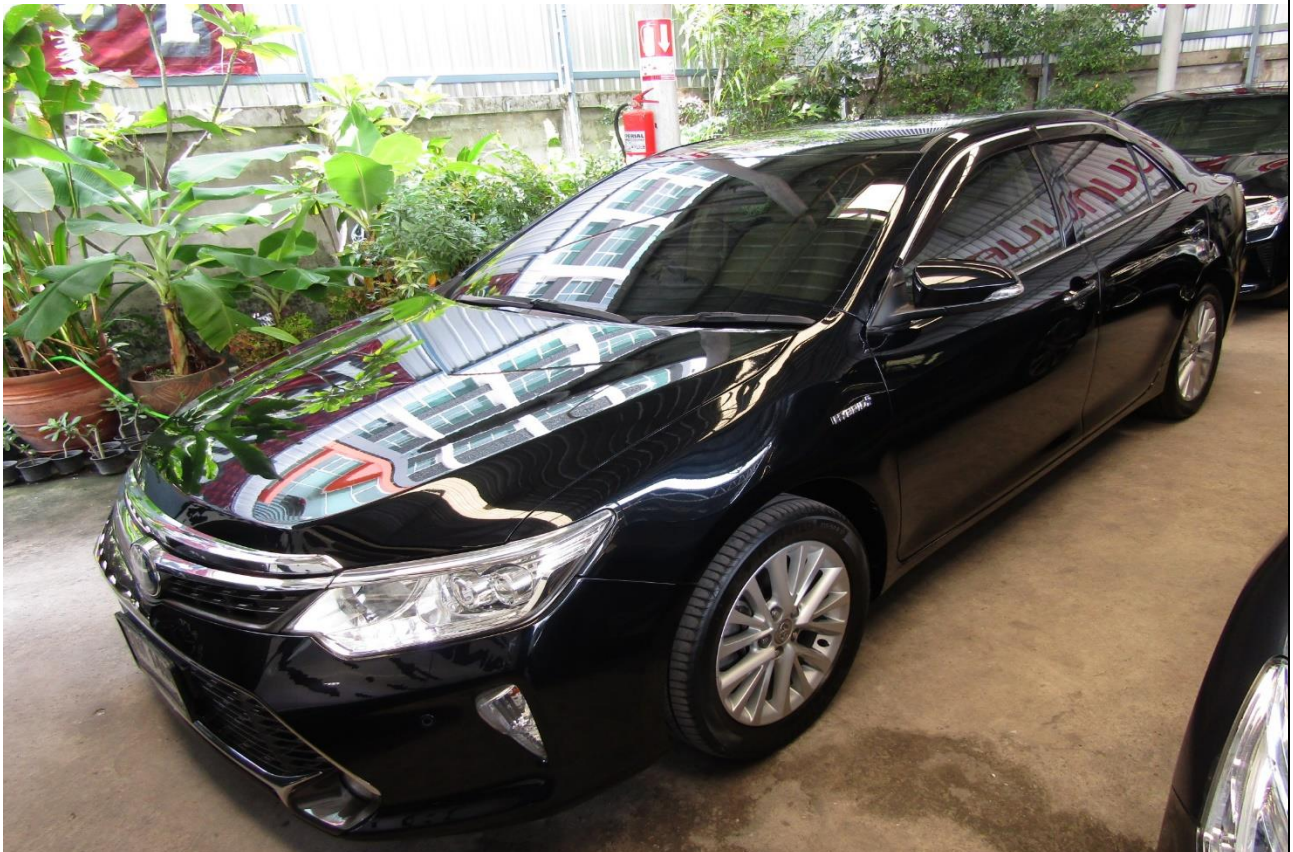
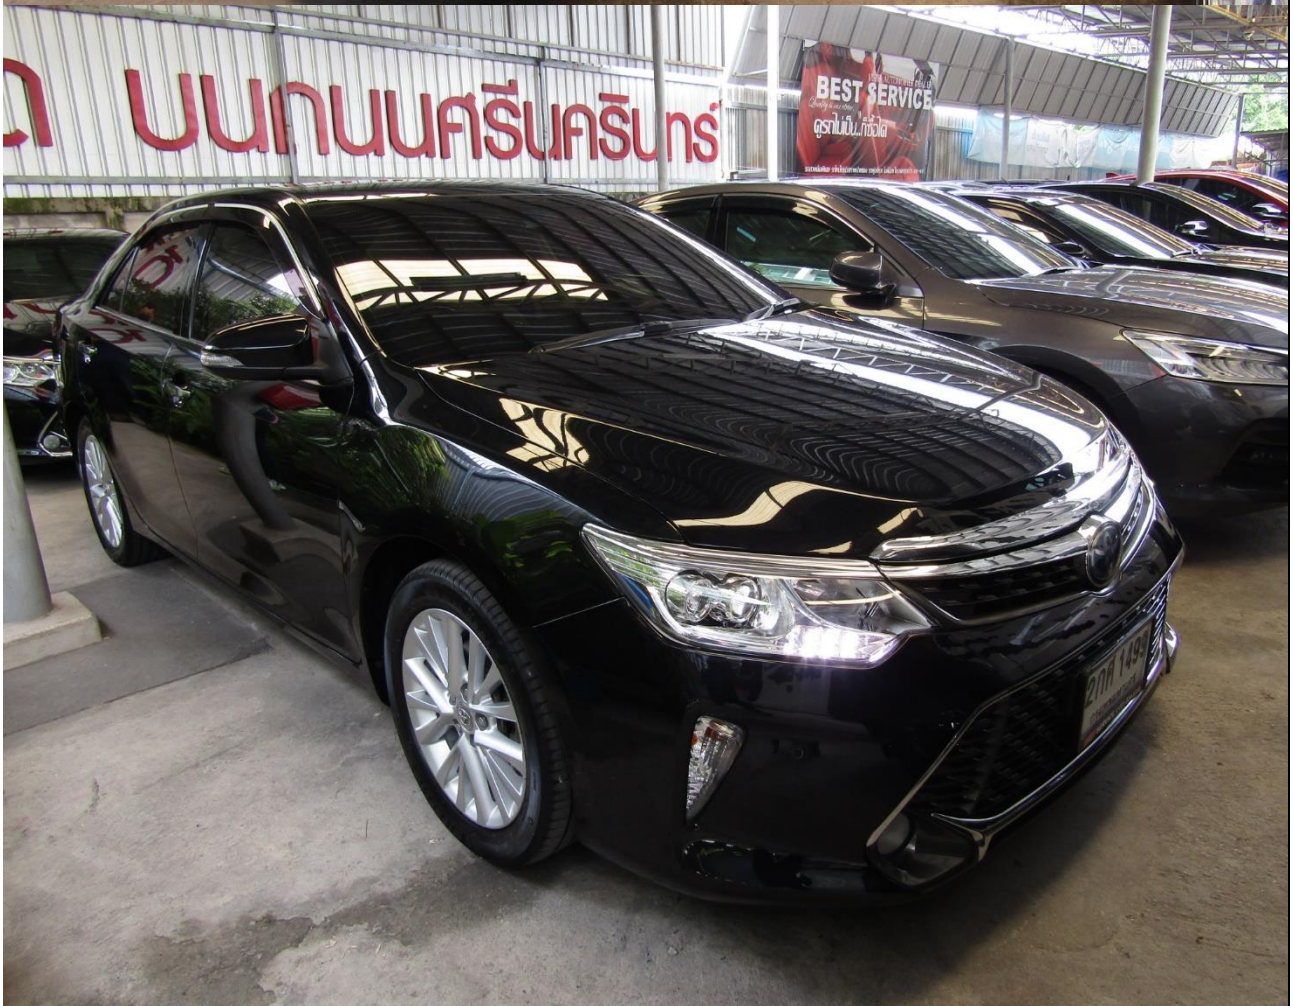
ภาพภายนอก - Exterior Visual Details:

กันชนหน้า Front Bumper	สภาพดี

ฝากระโปรงหน้ารถ Bonnet	สภาพดี
 	กระจกบังลมหน้า Windshield	สภาพดี

แก้มบังโคลนหน้าขวา Front Right Wing	สภาพดี
 	ประตูหน้าขวา Front Right Door	สภาพดี

ประตูหลังขวา Rear Right Door	สภาพดี

แก้มบังโคลนหลังขวา Rear Right Wing	สภาพดี
 	บันไดขายน้าด้านขวา Right Rocker Panel	สภาพดี

ประตูหน้าซ้าย Front Left Door	สภาพดี

ประตูหลังซ้าย Rear Left Door	สภาพดี

ประตูท้าย,ฝากระโปรงท้าย Rear Tail Gate	สภาพดี

กันชนหลัง Rear Bumper	สภาพดี

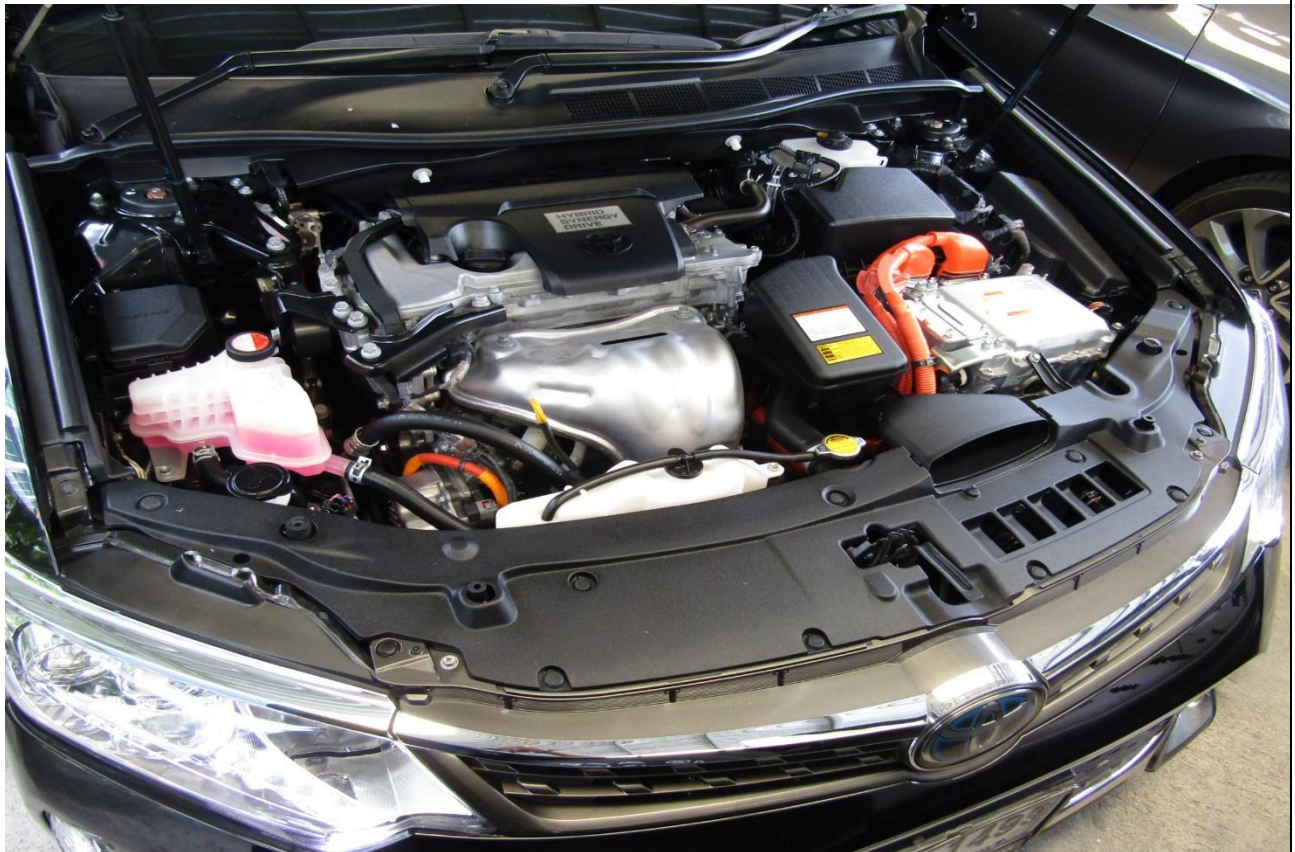
ภาพห้องเครื่อง - Engine Bay Visual Details:

การทดสอบ แบตเตอรี่ Battery Test	Battery Test		Charging System Test at 2000 rpm	
	Voltage	12.12	V	Voltage	12.14 V
	Rating	480	CCA	Status	Normal
	Current	353	CCA	Start System Test	
	Internal resistance	7.75	mΩ	Start Voltage	12.05 V
	State of Charge	85	%	Status	Normal
	State of Health	90	%	Max. Load Test at 2000 rpm	
	Status	Good		Max. Load Voltage	11.15 V
	Test Date	27.04.64		Status	Normal
