I024/0166-1

Ford Everest 2.0 Titanium+

# Vehicle Inspection Report

## สรุปผลการตรวจสภาพรถ (Inspection Summary)

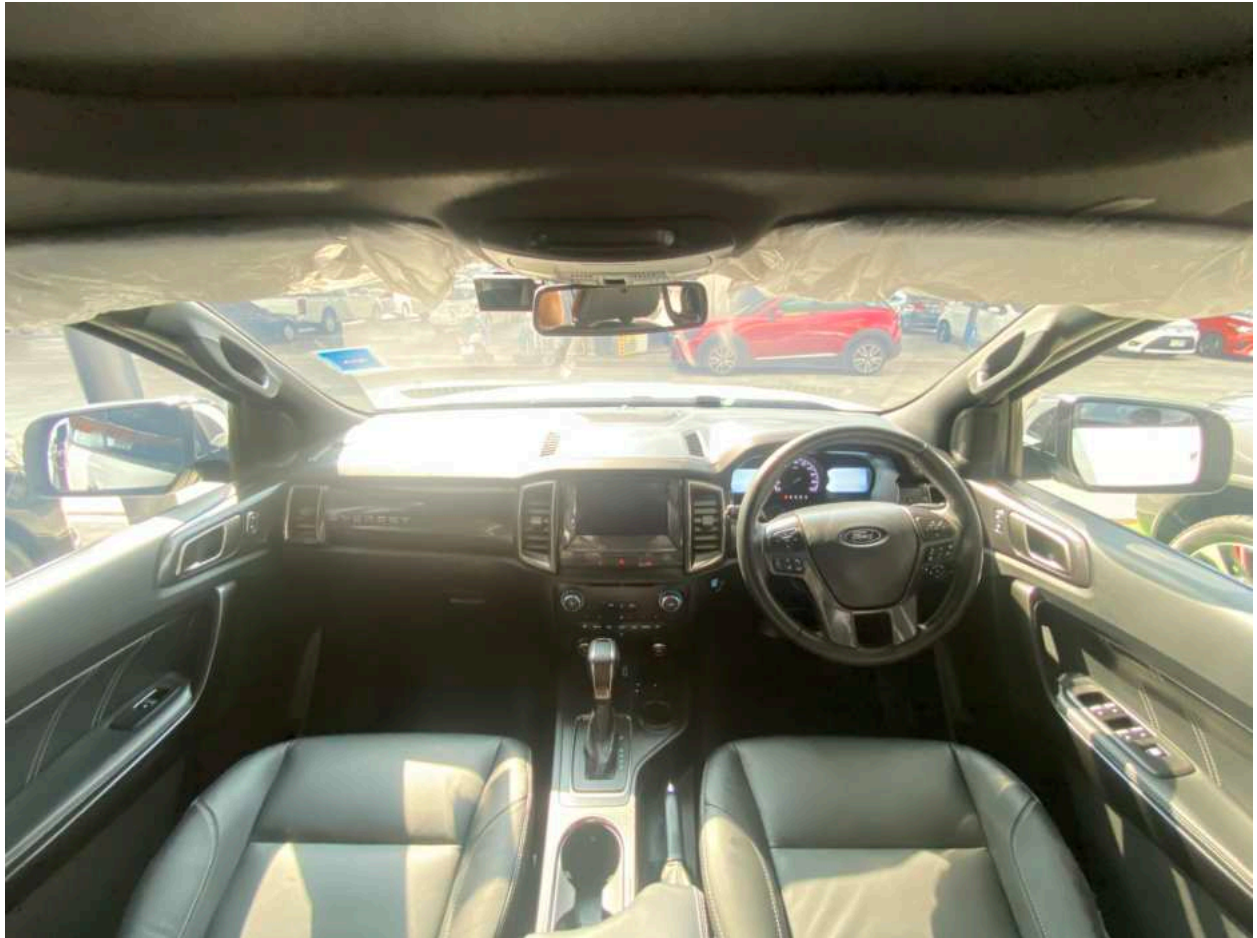
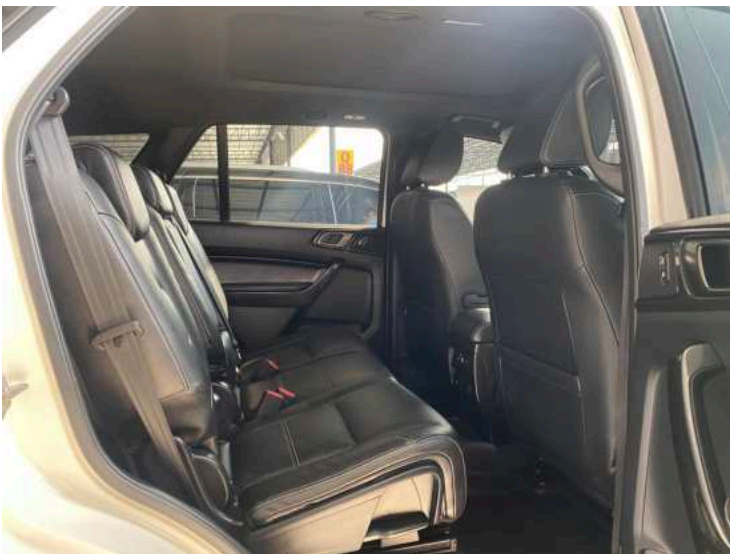
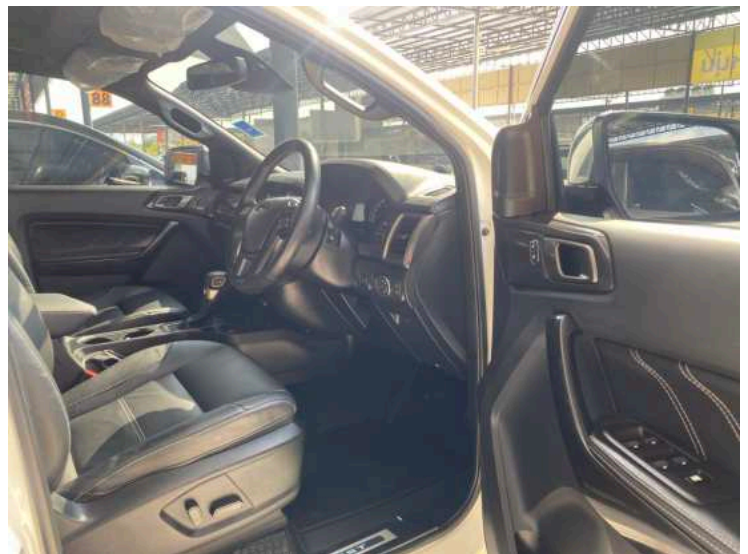
ภาพภายใน

ประเมินสภาพรวม: ผ่าน  
อุปกรณ์หลัก/อุปกรณ์เสริมขณะขับที่:

- ✓ ระบบปรับอากาศ [ผ่าน]
- ✓ ไฟส่องสว่าง [ผ่าน]
- ✓ ไฟเลี้ยว/ไฟฉุกเฉิน [ผ่าน]
- ✓ หน้าปัดและมาตรวัด [ผ่าน]
- ✓ เข็มชี้ดัดนิรภัย [ผ่าน]
- ✓ แตร [ผ่าน]
- ✓ เครื่องเล่นเพลง [ผ่าน]
- ✓ ระบบปิดน้ำฝน [ผ่าน]
- ✓ เบาะนั่งยึดแน่น [ผ่าน]
- ✓ กระจกไฟฟ้า [ผ่าน]

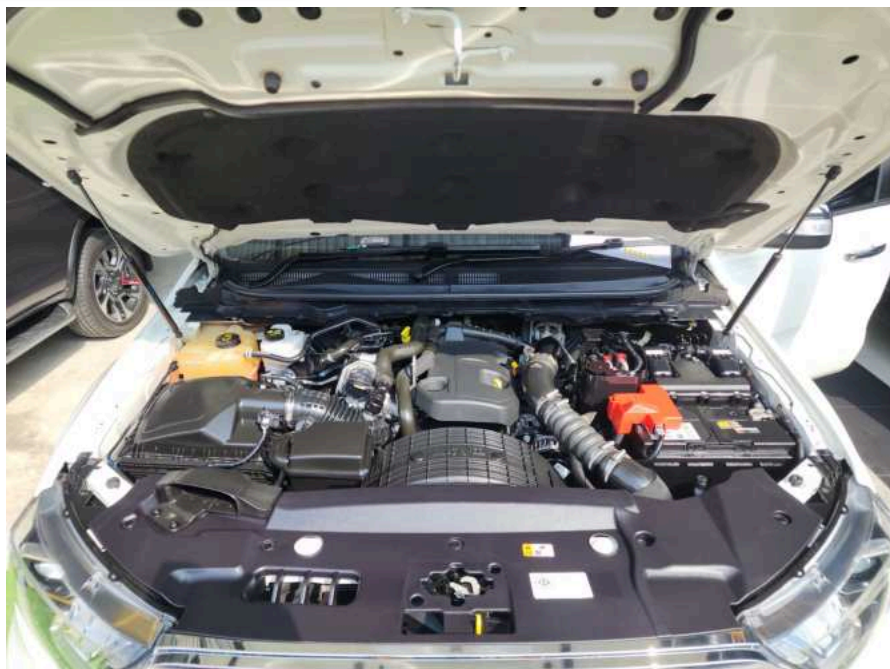
### ภาพห้องเครื่อง

- ✓ รอบเดินเบาของเครื่องยนต์ปกติ
- ✓ ไม่มีปัญหาการสตาร์ทเครื่อง
- ✓ ระบบระบายความร้อนเครื่องยนต์แสดงค่าปกติ
- ✓ ไม่เกิดเสียงจากชิ้นส่วนหรือสายพานหน้าห้องเครื่อง
- ✓ ระบบเบรคไม่มีรอยร้าวซึม
- ✓ เครื่องยนต์ไม่มีคราบ/รอยร้าวซึม

Voltage	12.06	V
Rating	600	CCA
Current	479	CCA
Internal resistance	5.84	mΩ
State of Charge	32	%
State of Health	64	%
Status	GOOD

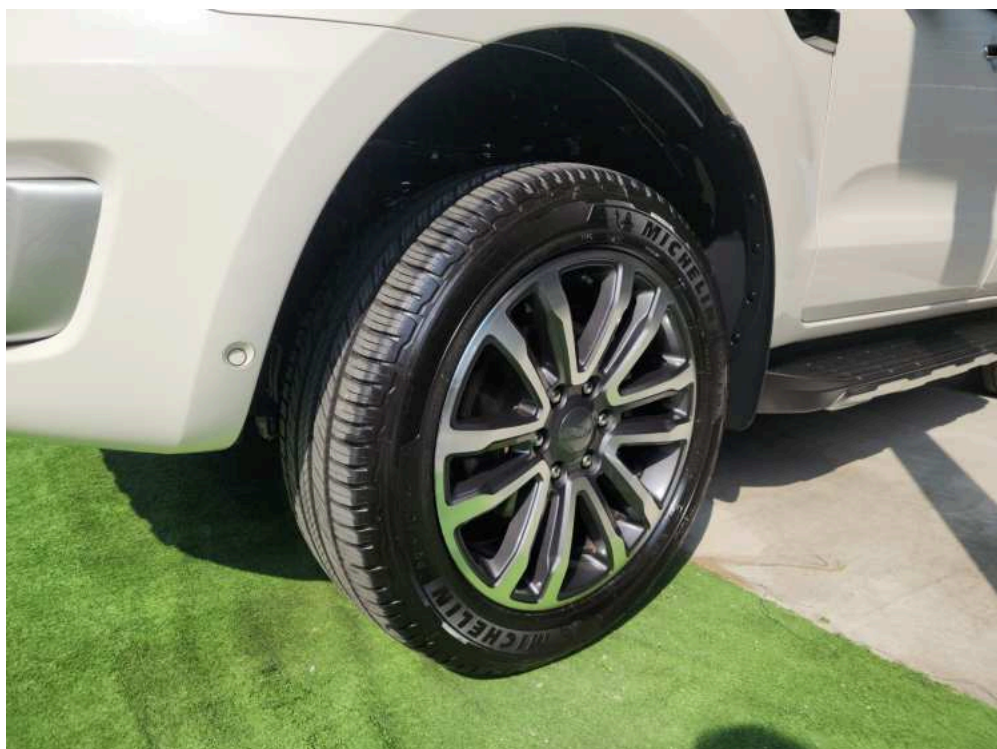
#### ขอบยาง ล้อ

38/23

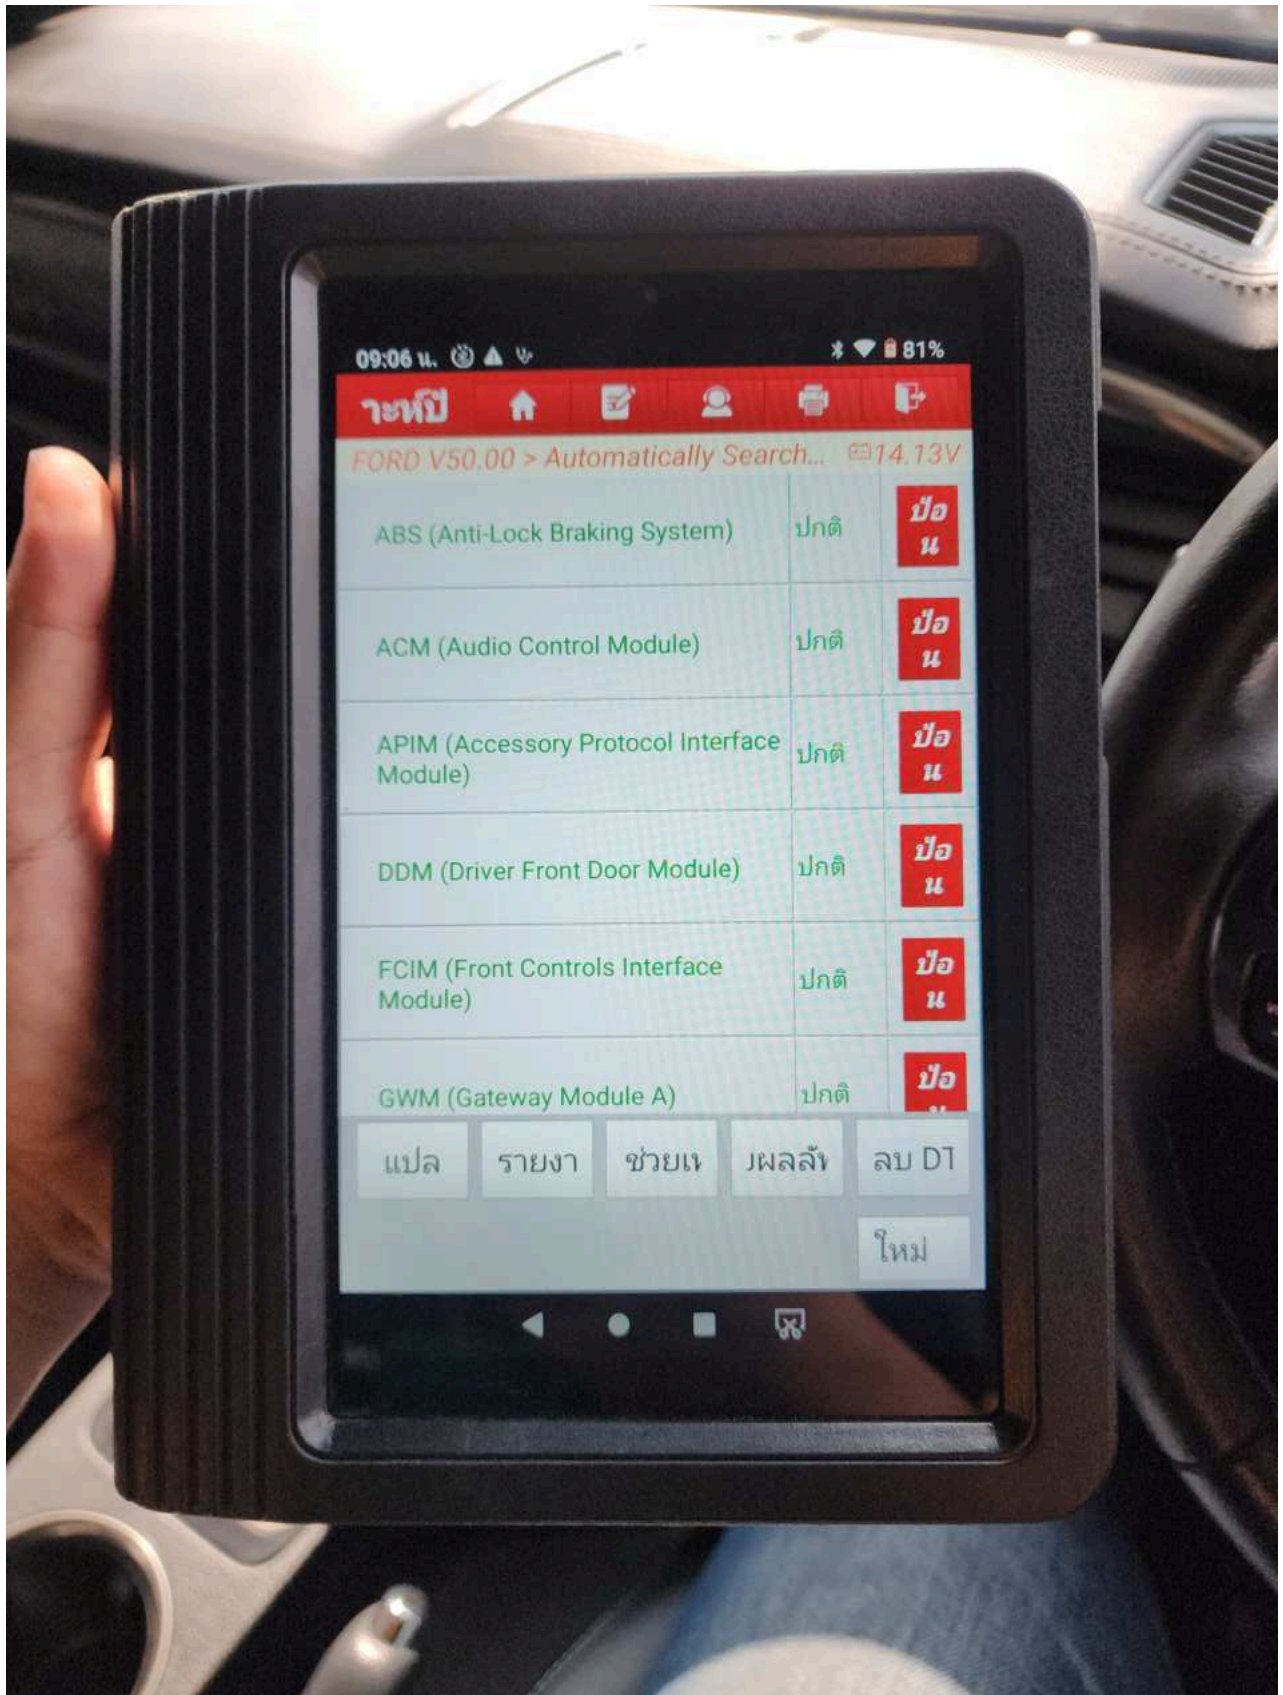
ภาพ OBD

2.17 ตรวจจับพฤติกรรมการขับขี่, ความเร็ว และเครื่องยนต์  
OBD II On-Board Diagnostics (OBD)

ดี (Good)
