# Vehicle Inspection Report

ยี่ห้อ/รุ่น (Brand/Model): TOYOTA REVO CAB PRERUNNER	วันที่ตรวจสอบรถยนต์ (Date of Inspection): 11.9.62
หมายเลขตัวถัง (VIN): MROCB8DC300264597	เลขคำขอบริการ (Job No.) : I019-0049-055
หมายเลขเครื่องยนต์ (Engine No.): 2GD0543003	Vehicle Picture:  
ปีผลิต (Build Date): 2018	
สีรถ (Color): ขาว	
ระยะการใช้งาน (Mileage): 8,306 กิโลเมตร	
หมายเลขทะเบียน (No. Plate): 2ฒผ 4782	
วันครบกำหนดชำระภาษี (Registration Expiry): 15 ก.พ 63	
ชื่อลูกค้า (Customer Name): 1กรณ์ อาณาจักรรถยนต์เพชรชมพู(8888)	
ที่อยู่ (Address):	
โทรศัพท์ (Tel):	
สถานที่ตรวจสอบรถ (Inspection Place): 1กรณ์ อาณาจักรรถยนต์เพชรชมพู(8888)

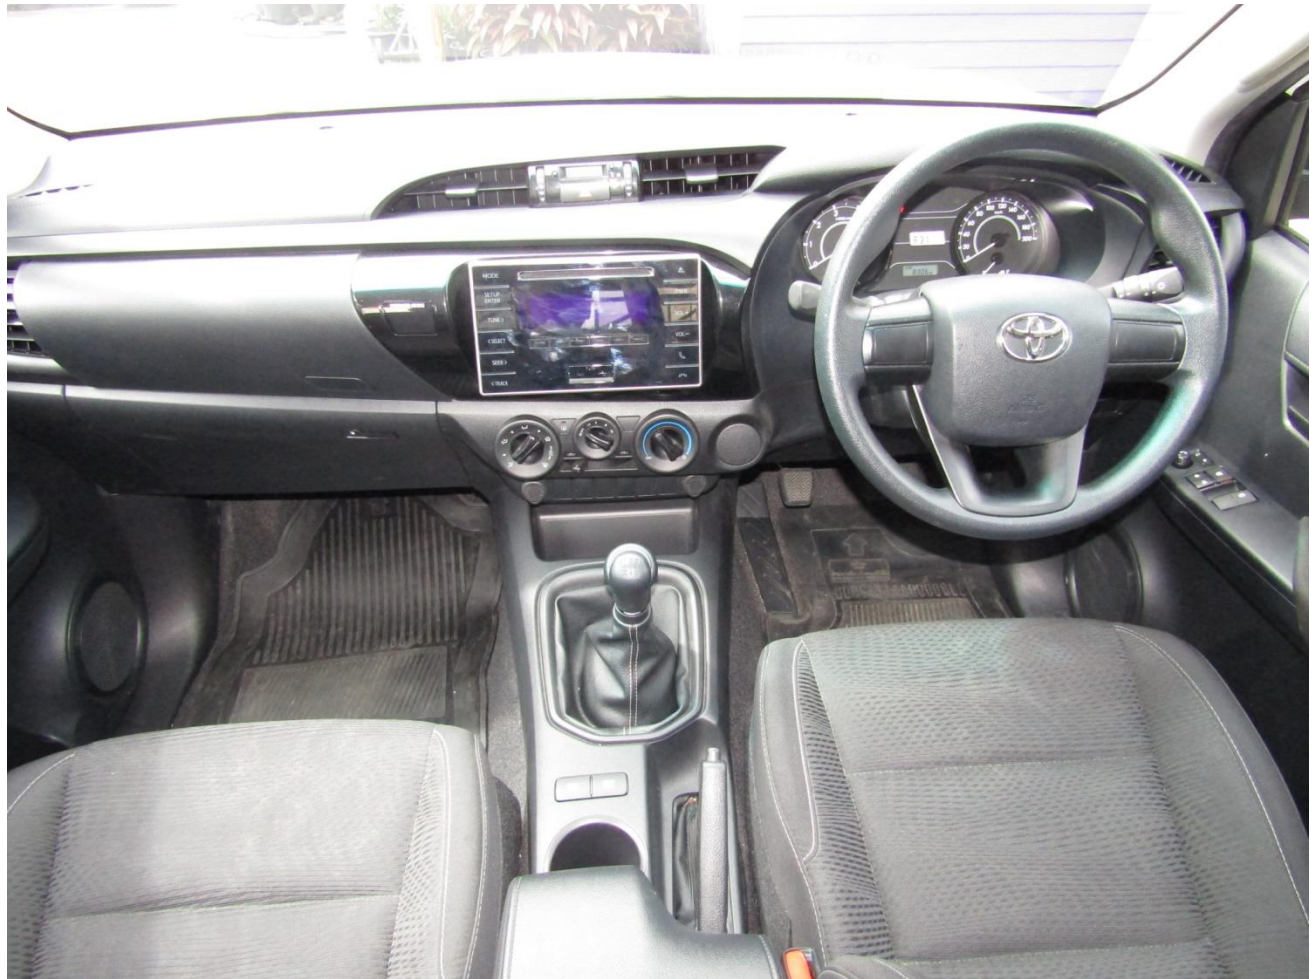
## ภาพภายในด้านหน้า หลัง และ จุดบกพร่อง - Interior Visual Details (Front, Rear and/or Defect):

ที่นั่ง สภาพ Seat Appearance	สภาพดีตามอายุการใช้งาน

การทำงาน การปรับ และการล็อคเบาะ Seat Adjust functional	ทำงานได้ดี

สภาพ รางได้เบาะ Seat slide adjust rail	สภาพดีตามอายุการใช้งาน

เข็มขัดนิรภัย Seat Belts	สภาพดีตามอายุการใช้งาน

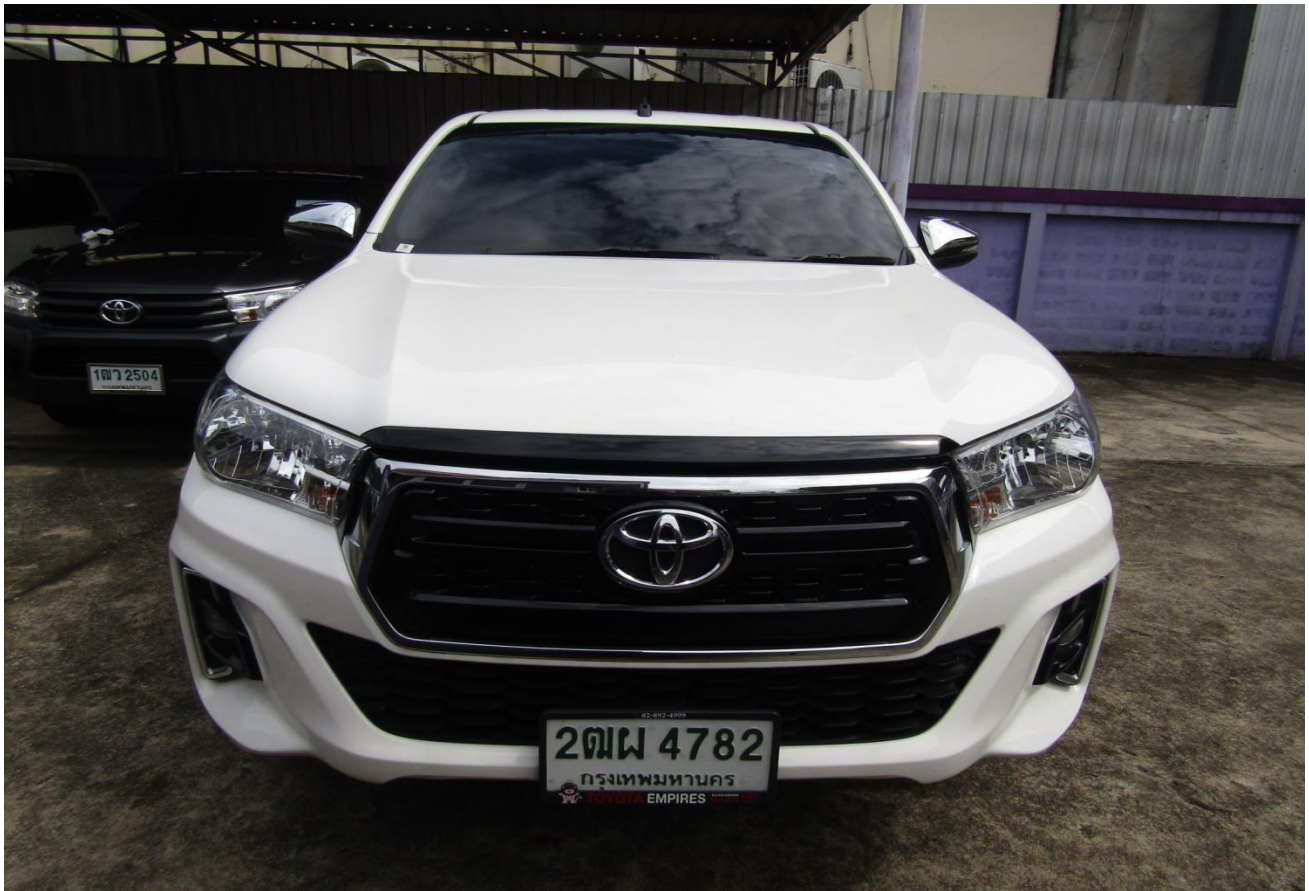
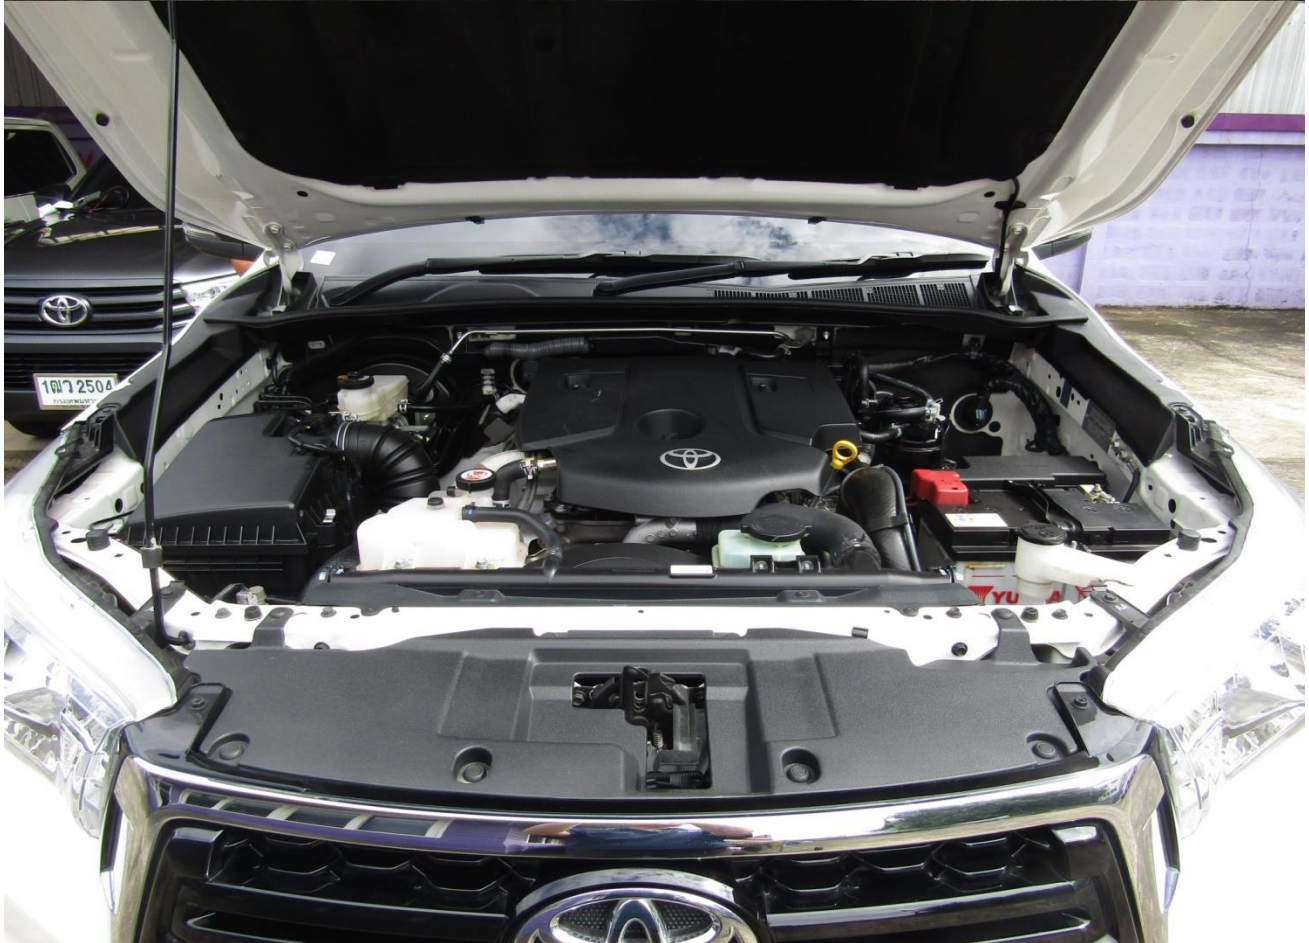
## ภาพภายนอก - Exterior Visual Details:

รถสภาพดี โครงสร้างไม่เคยอุบัติเหตุ ไม่เคยจมน้ำและไฟไหม้

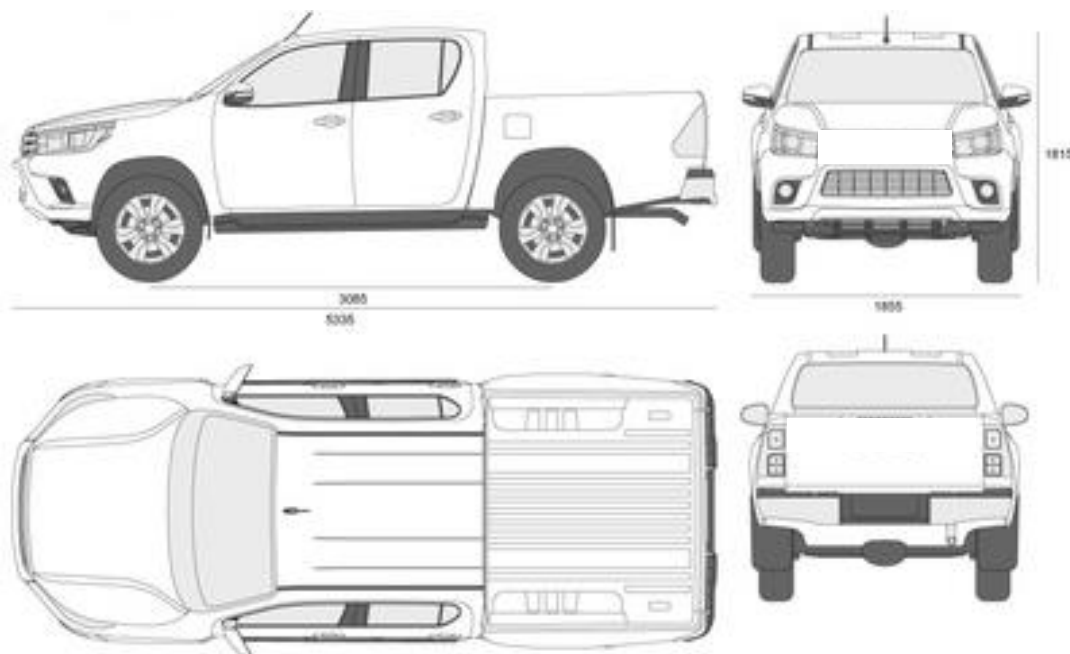
ความหนาสีรอบรถกระบะ (ตอนเดียว, แค็บ และ 4 ประตู) - Paint Thickness on Pickup (Single Cab, Extend Cab and Double Cab):

ชิ้นส่วนยานยนต์ (Car Part)	ความหนาสี Paint Thickness (µm)			
	P1	P2	P3	Average
Front Wing (RH)	97	85	92	91
Front Wing (LH)	87	88	90	88
Front Door (RH)	92	93	97	94
Front Door (LH)	92	90	93	92
Rear Door (RH)	97	93	96	95
Rear Door (LH)	94	96	98	96
Extra Cab (RH)	-	-	-	-
Extra Cab (LH)	-	-	-	-

ชิ้นส่วนยานยนต์ (Car Part)	ความหนาสี Paint Thickness (µm)			
	P1	P2	P3	Average
Bonnet	101	98	95	98
Roof	88	90	96	91
Boot/Tail Gate	80	81	90	84
Tray (RH)	81	89	84	85
Tray (LH)	84	96	95	92
Front Bumper	-	-	-	-
Rear Bumper	-	-	-	-
