I024/0143-36

Mazda 2 1.3 Sports High Connect

# Vehicle Inspection Report

## สรุปผลการตรวจสภาพรถ (Inspection Summary)

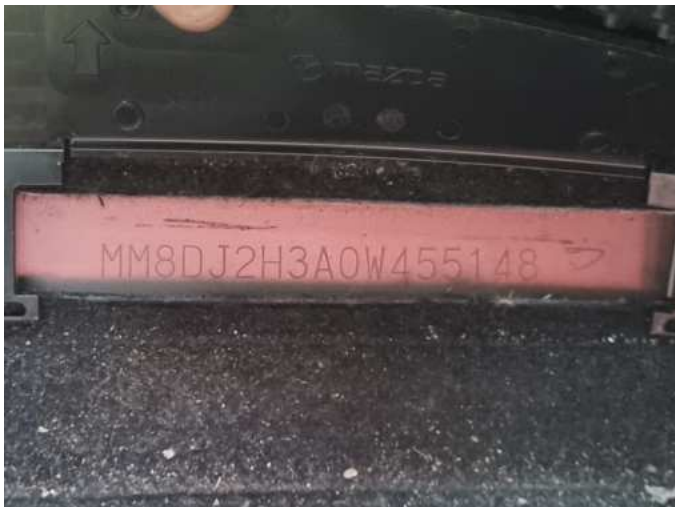
### รูปเลขตัวถัง (VIN Picture): ▾

สี แดง เลขตัวรถ MM8DJ2H3A0W455148 อยู่ที่ ใต้ที่นั่งขวา

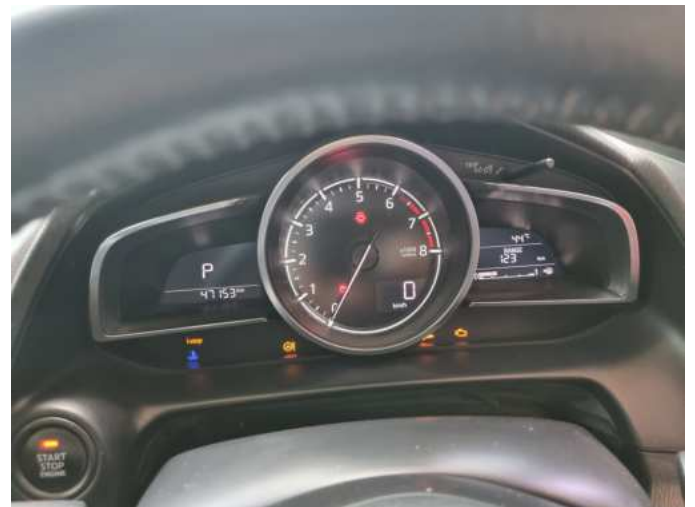
### รูปเลขไมล์ (Mileage Picture) :

47153

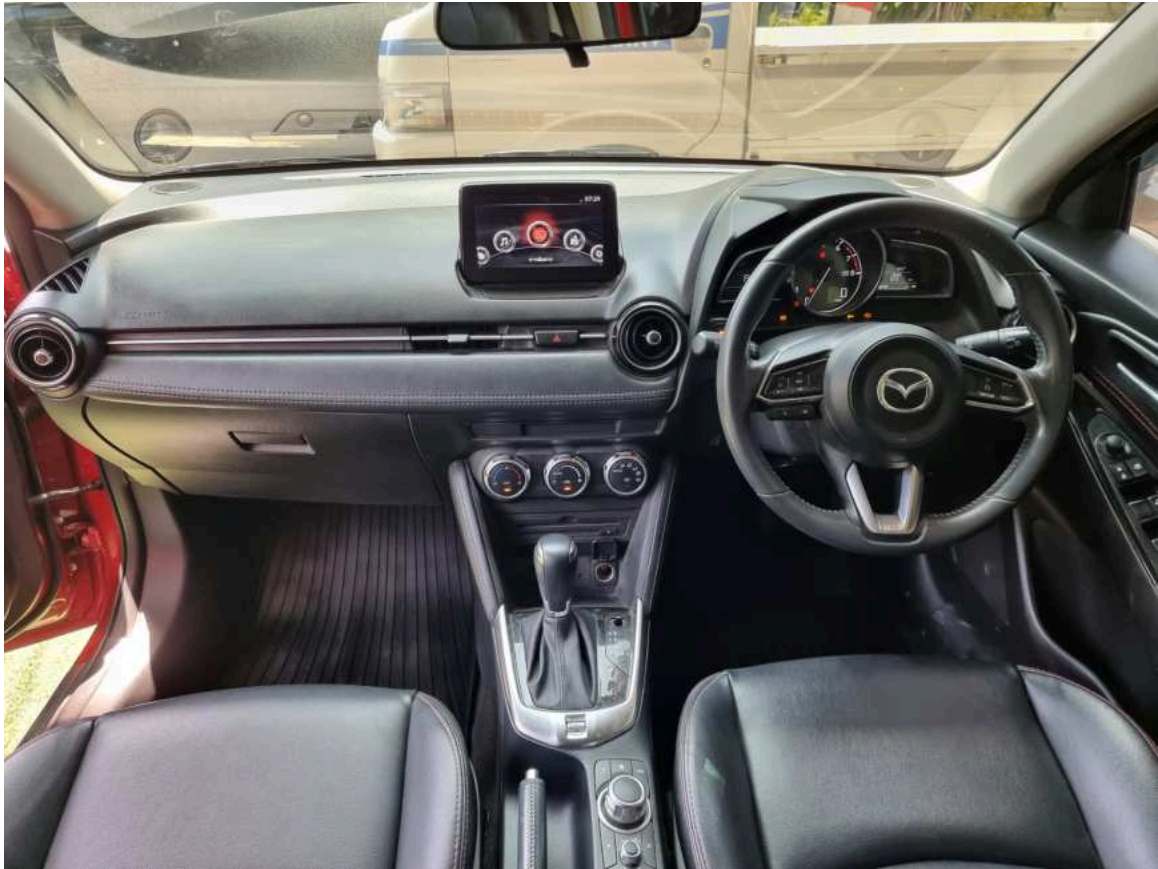
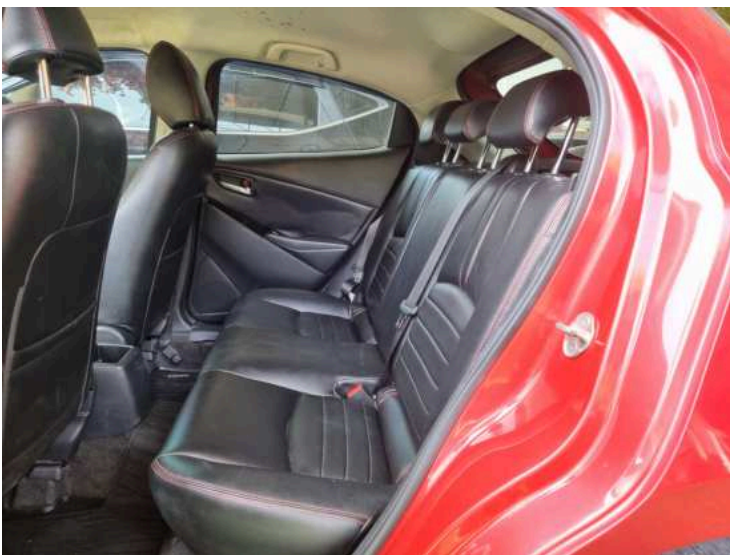
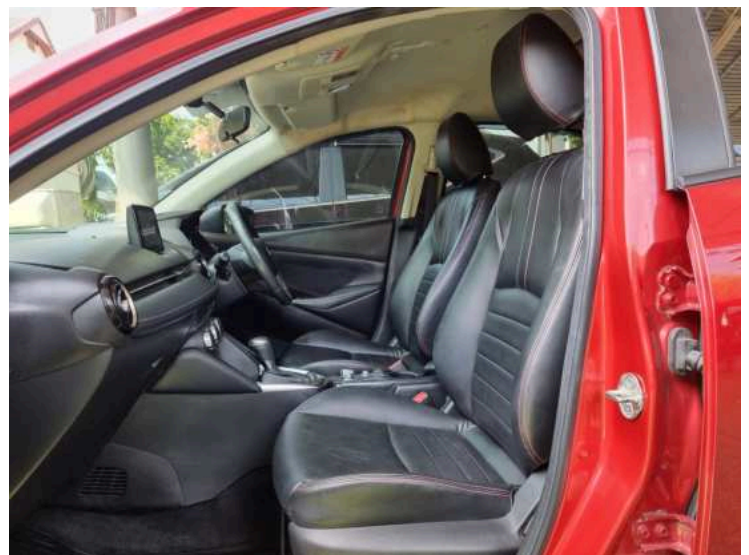
ภาพภายใน

รายการตรวจ 20 รายการ	สถานะ
2.1 สภาพที่นั่ง Seat Appearance	ดี (Good)
2.2 การทำงาน การปรับ และการล็อกเบาะ Seat Adjust functional	ดี (Good)
2.3 สภาพรางไต่เบาะ Seat slide adjust rail	ดี (Good)
2.4 เข็มขัดนิรภัย Seat Belts	ดี (Good)
2.5 แผงคอนโซลหน้า Other Trims	ดี (Good)
2.6 เครื่องเสียงภายในรถ Radio/ Multiplayer	ดี (Good)
2.7 ลำโพง Speaker working	ดี (Good)
2.8 ไล่ฝ้ากระจกหลัง Rear Window Demister	ดี (Good)
2.9 อุปกรณ์ปรับอากาศทำความเย็นและความร้อน Air Condition/Heater	ดี (Good)

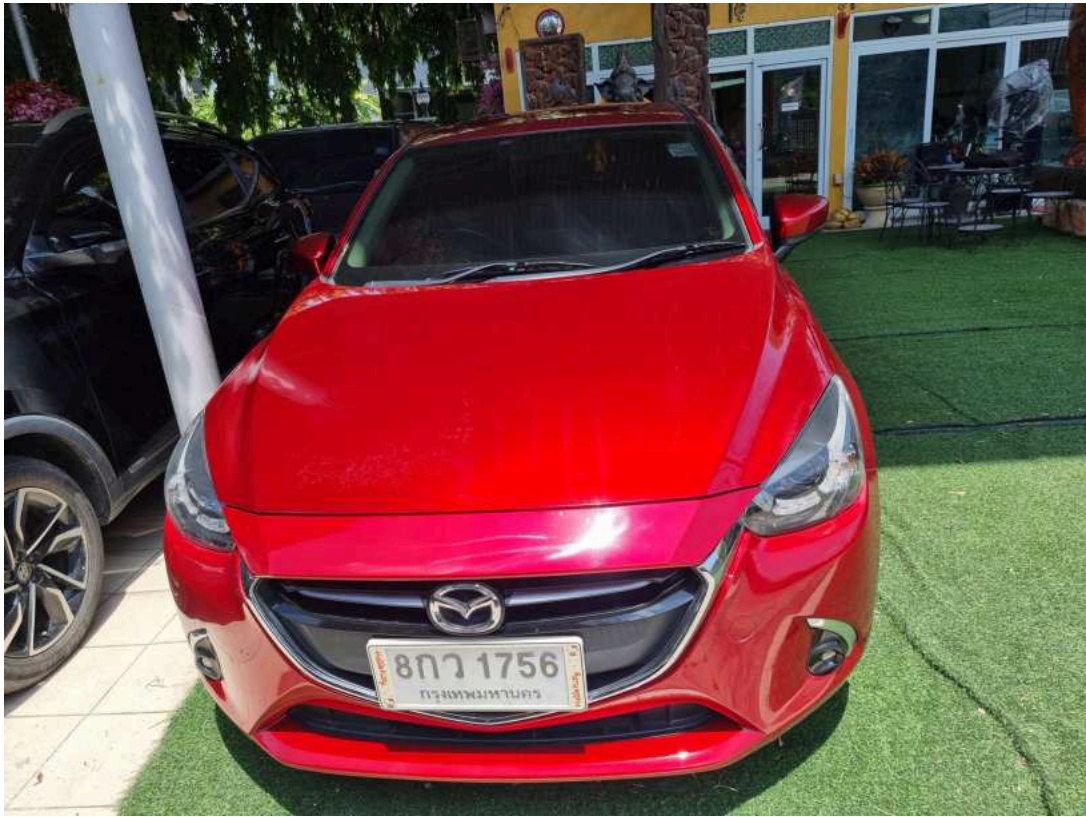
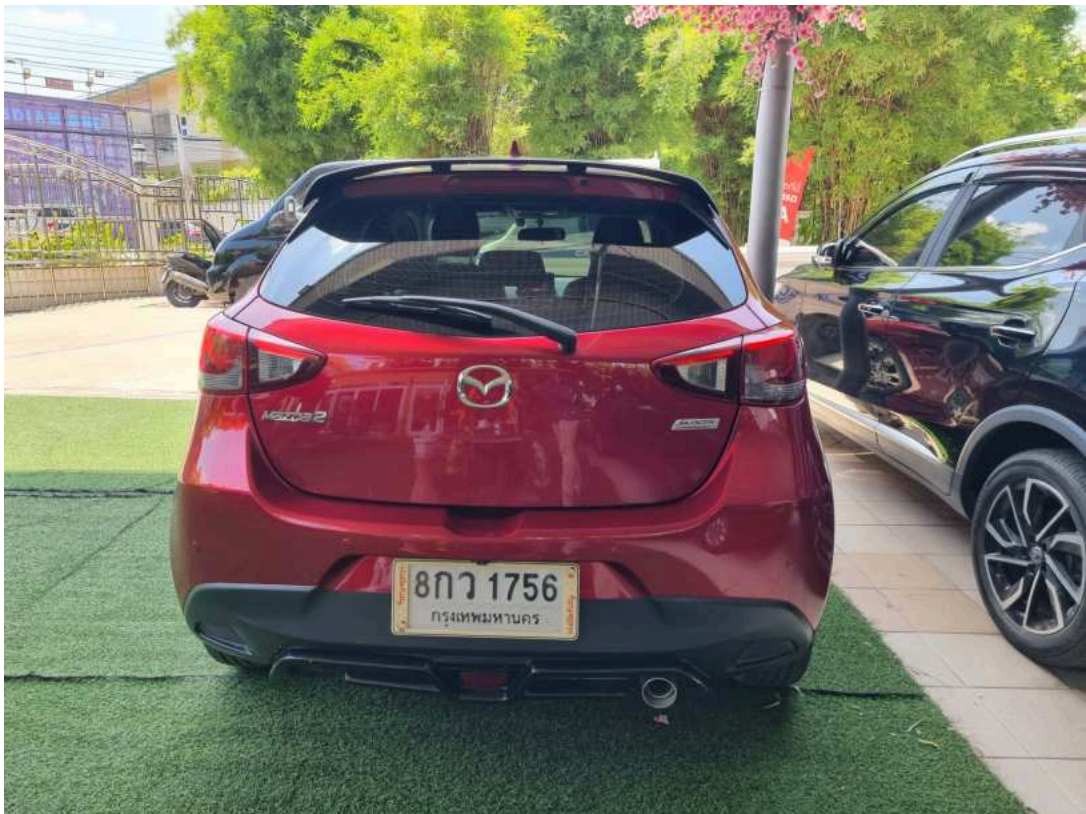
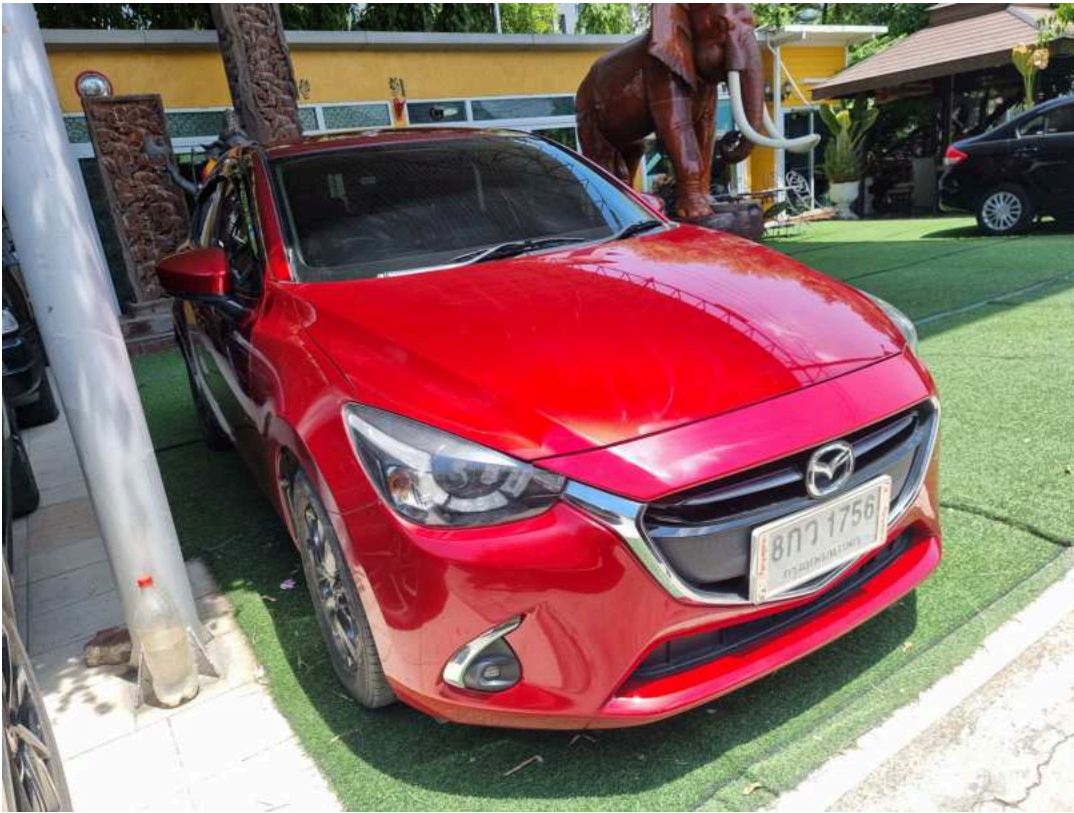
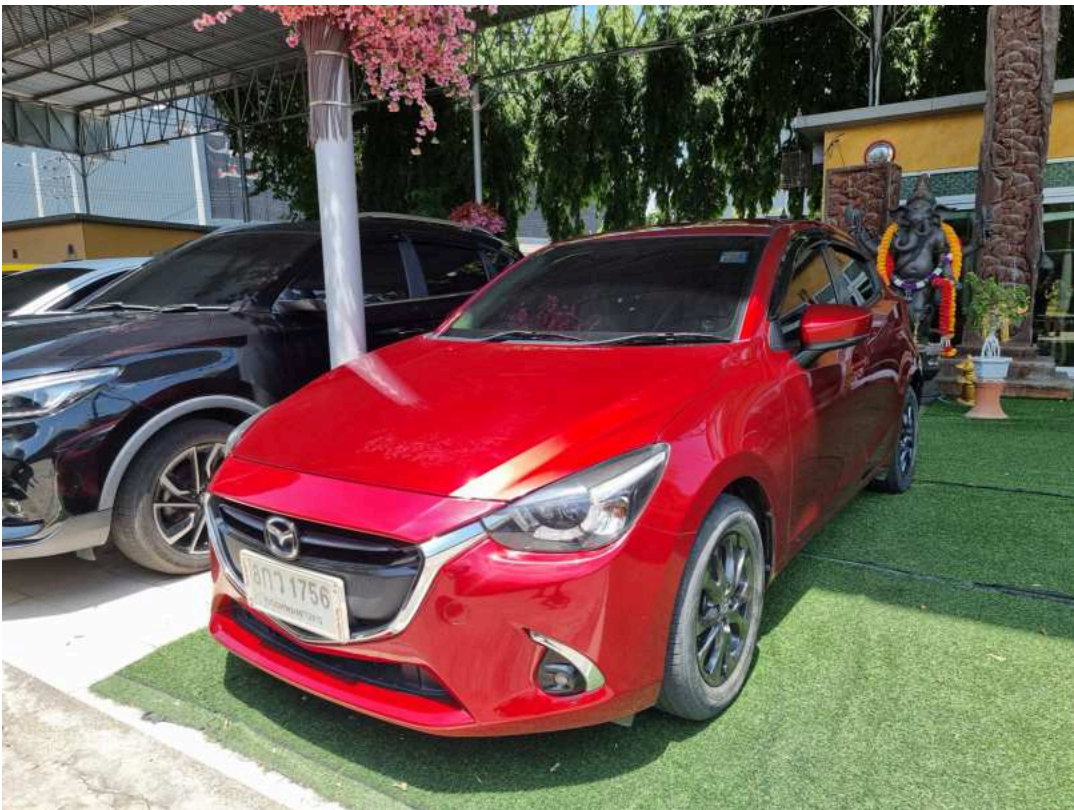
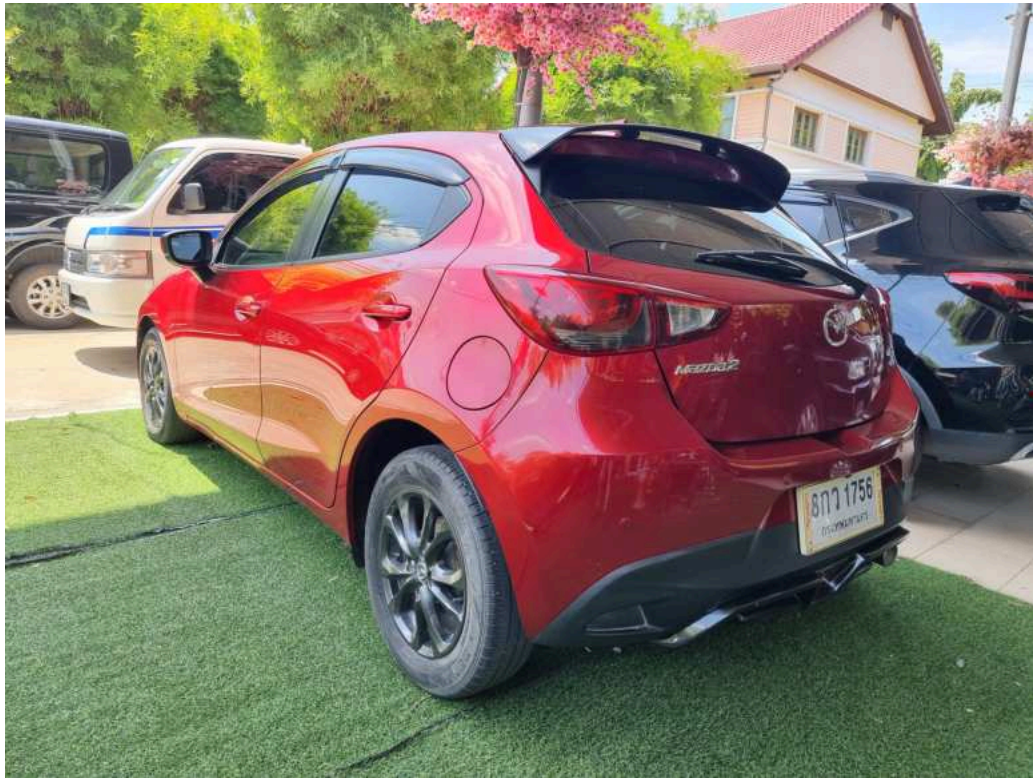
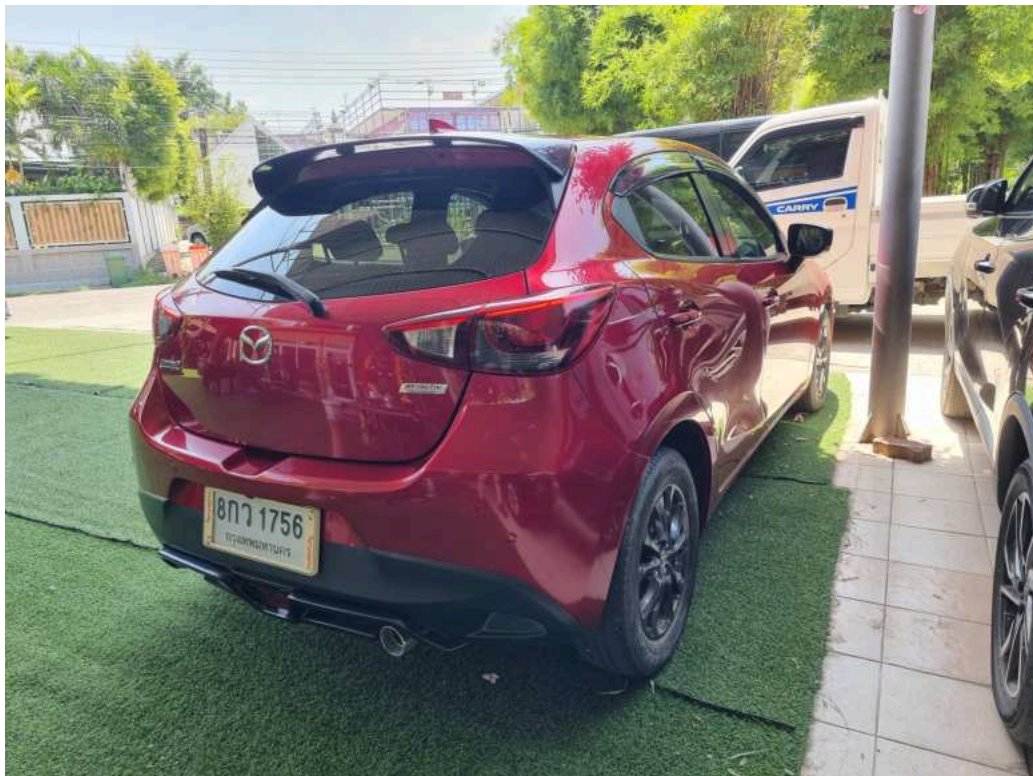
ภาพภายนอก

- ✓ แผ่นเพลทเลขตัวถังมองเห็นได้ชัดเจน
- ✓ ชิ้นส่วนประกอบตัวถังรถ ผ่านการวัดค่าความหนาของสีแล้ว
- ✓ สีรถตรงตามเสาเอกสารจดทะเบียน

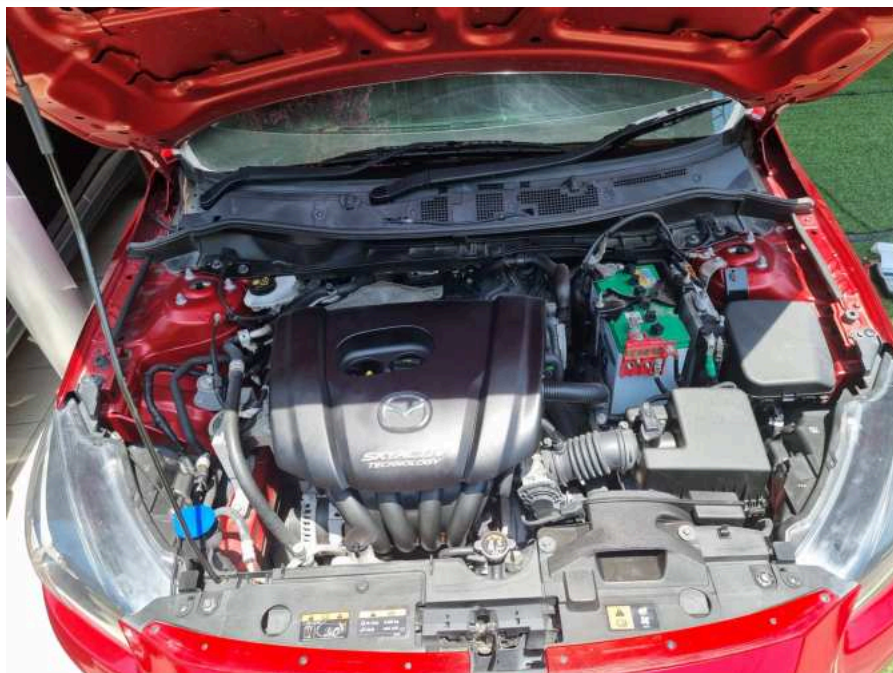
### ภาพห้องเครื่อง

Voltage	11.6	V
Rating	300	CCA
Current	416	CCA
Internal resistance	6.51	mΩ
State of Charge	0	%
State of Health	100	%
Status	GREAT

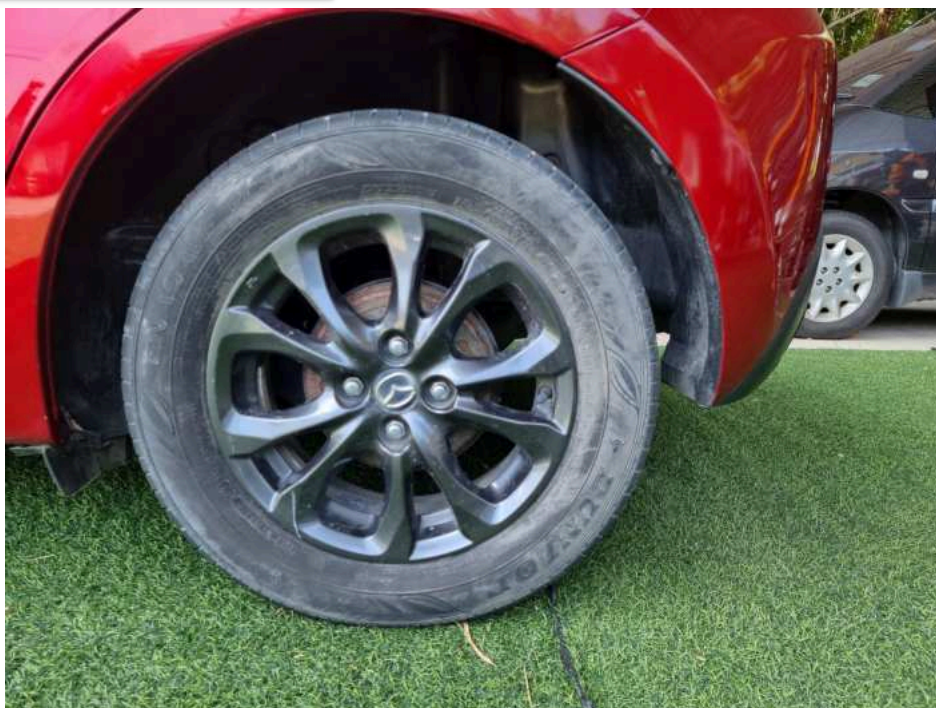
### ขอบยาง ล้อ

รายการตรวจ 8 รายการ	สถานะ
5.1 สภาพยางรถยนต์, สัปดาห์/ปี ผลัด Tires Appearance, Year	พอใช้ (Fair)
5.2 สภาพล้อ, ฝาครอบล้อ Wheel Rims Appearance	ดี (Good)
5.3 ล้อและยางอะไหล่ Spare Tire & Rim	ดี (Good)
5.4 คาลิเปอร์เบรก และท่อน้ำมัน Brake Hose Callipers & Pipes	ดี (Good)
5.5 ผ้าดิสเบรก (หน้า/หลัง) Brake Pads (Front/Rear)	ดี (Good)
5.6 จานดิสเบรก (หน้า/หลัง) Brake Discs (Front/Rear)	ดี (Good)
5.7 ดรัมเบรกล้อหลัง Brakes and Drums any No Leakage	ดี (Good)
5.8 การทำงานของเบรกมือ Park Brake function	ดี (Good)

18/19

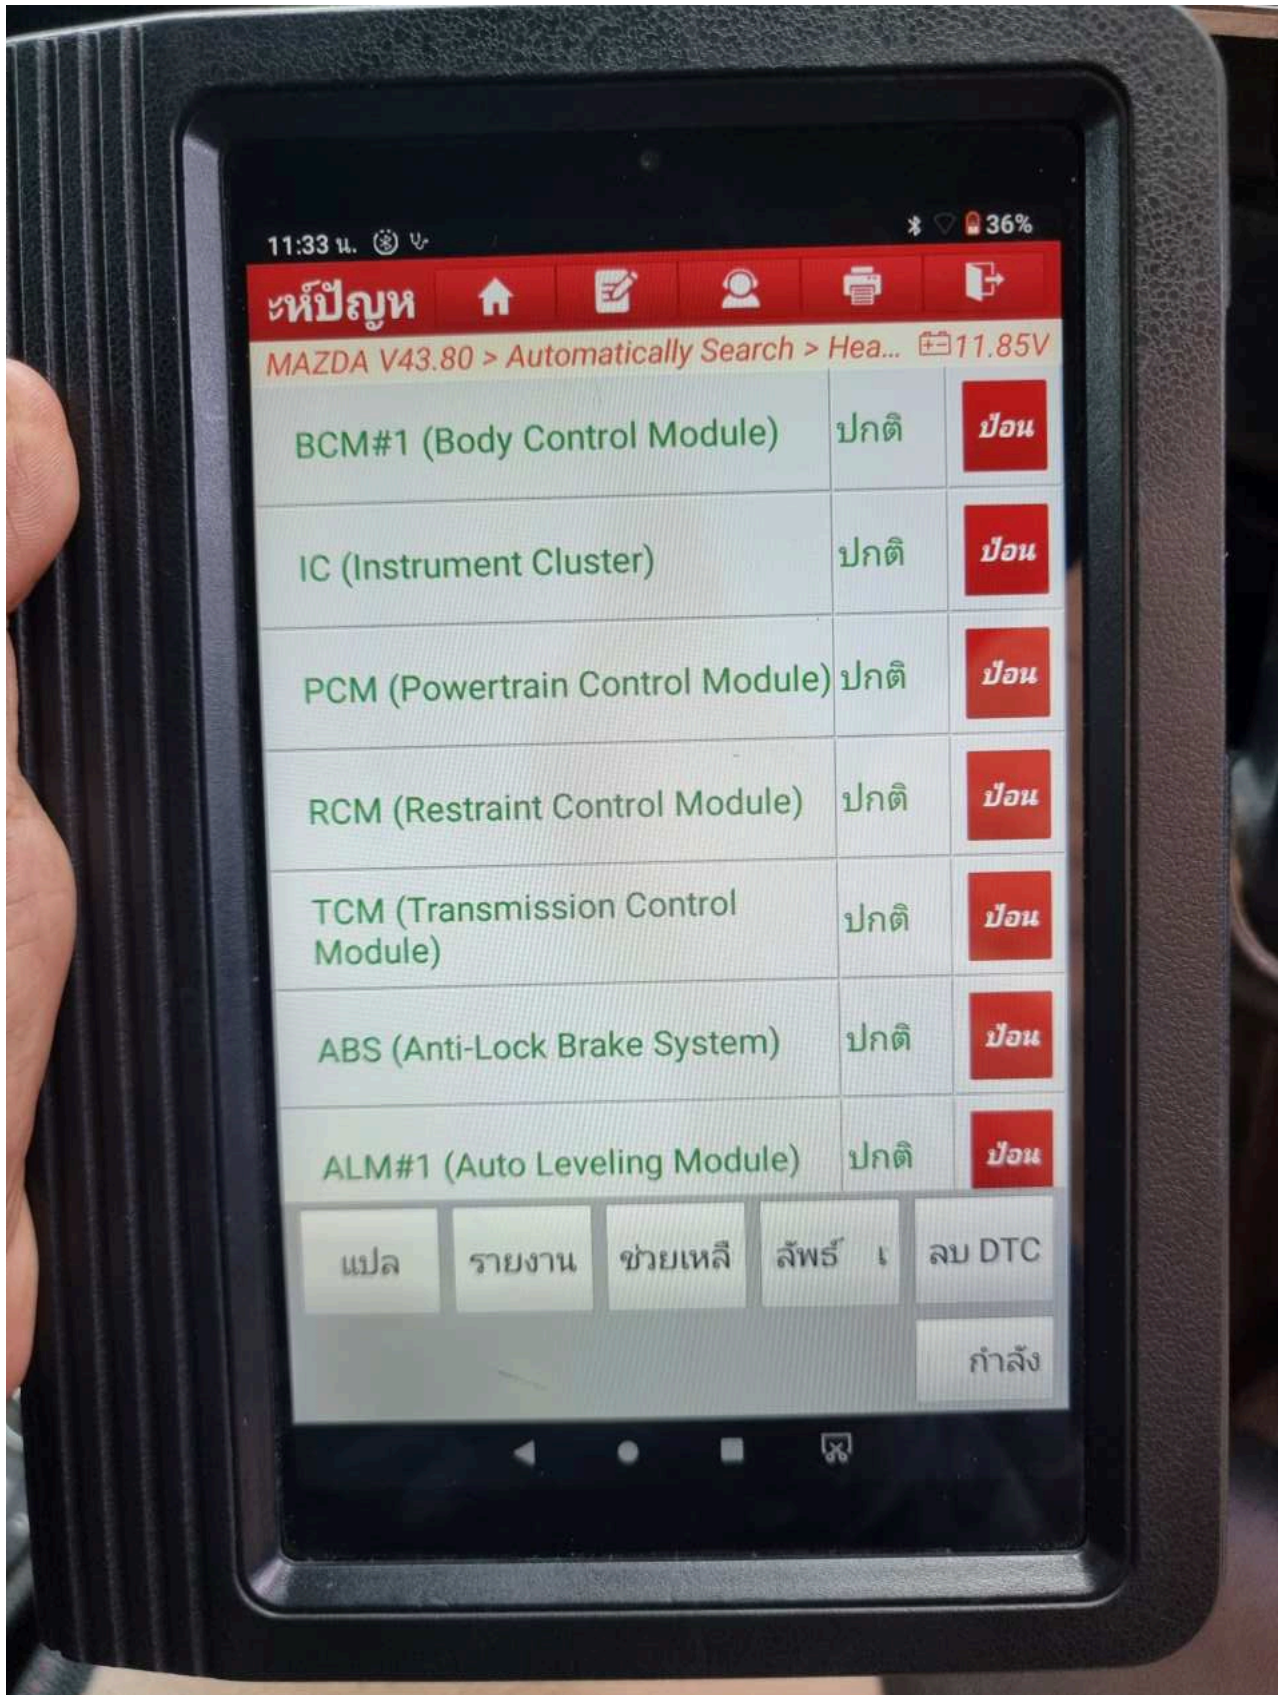
ภาพ OBD

2.17 ตรวจจับพฤติกรรมรถ, ความเร็ว และเครื่องยนต์  
OBD II On-Board Diagnostics (OBD)
