1023/0150-2

Lexus RX270 2.7 Luxury

26 พ.ค. 2023

Vehicle Inspection Report สรุปผลการตรวจสภาพรถ (Inspection Summary)

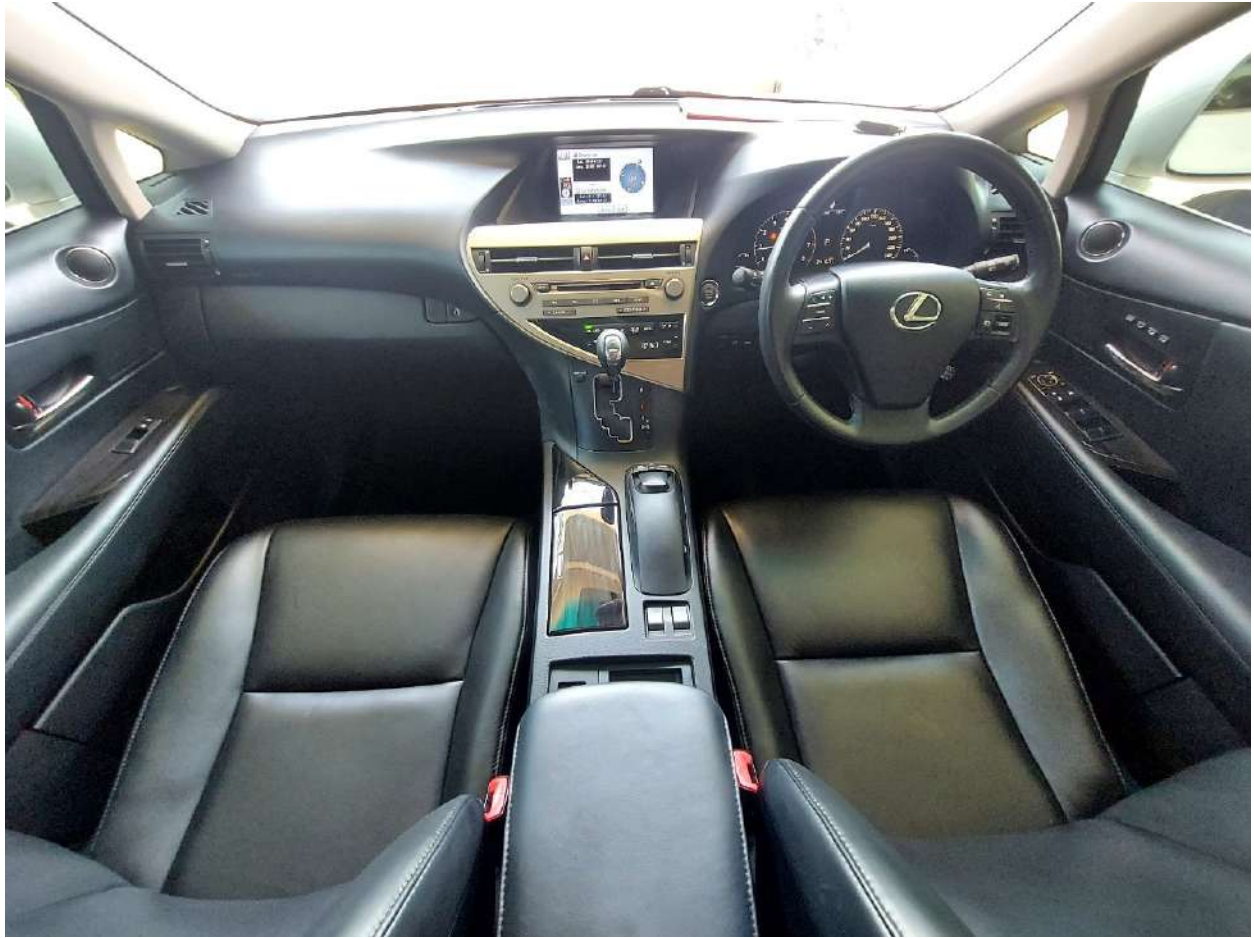
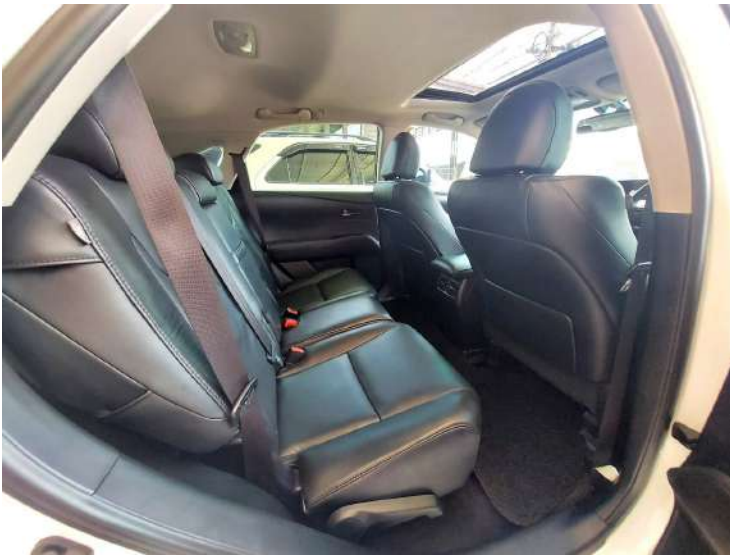
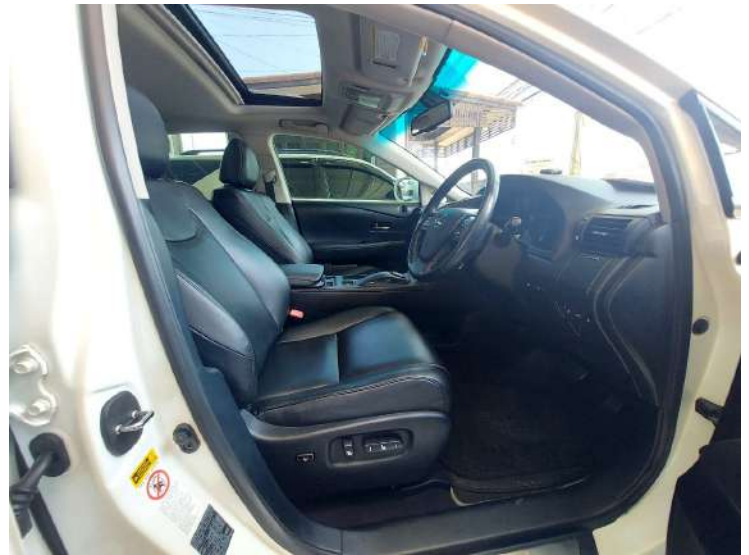
ภาพภายใน

รายการตรวจ 4 รายการ	สถานะ
2.1 สภาพ ที่นั่ง Seat Appearance	ดี (Good)
2.2 การทำงาน การปรับ และการล็อกเบาะ Seat Adjust functional	ดี (Good)
2.3 สภาพ รางไต่เบาะ Seat slide adjust rail	ดี (Good)
2.4 เข็มขัดนิรภัย Seat Belts	ดี (Good)

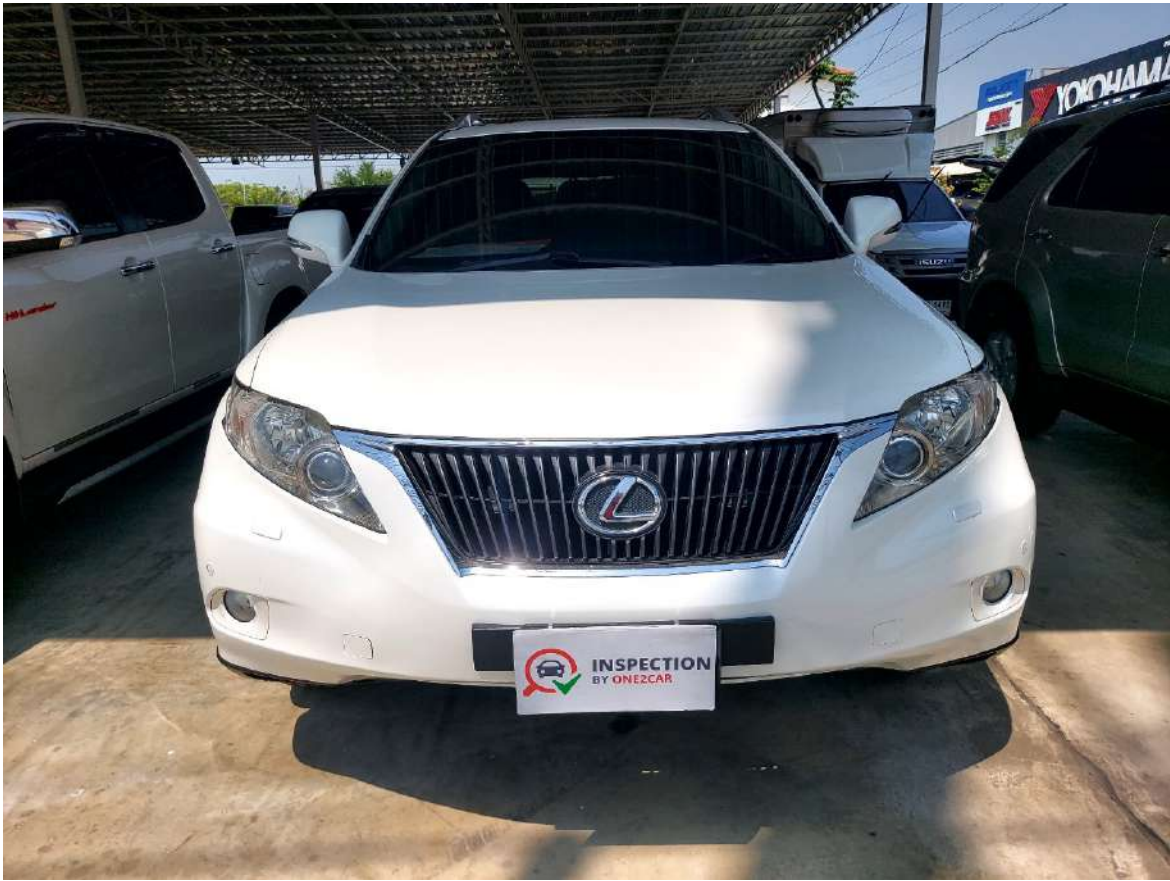
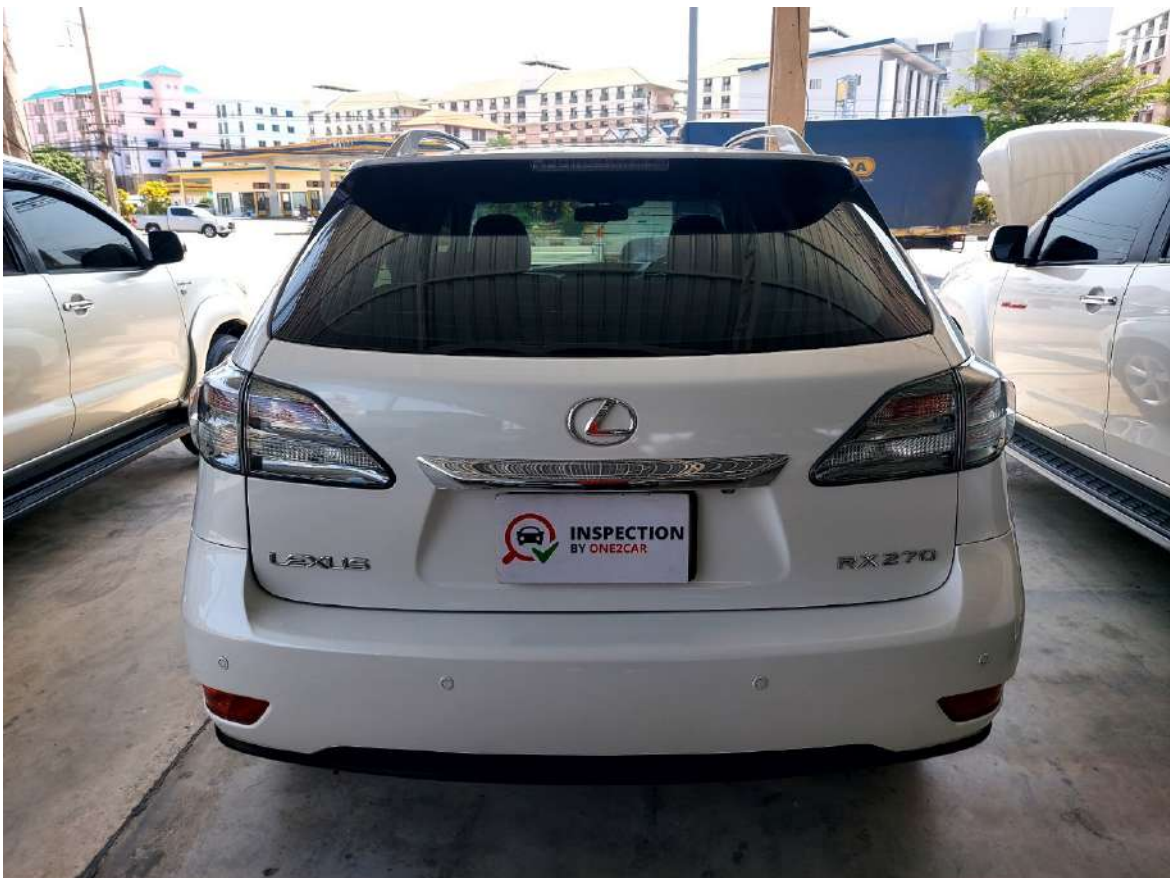
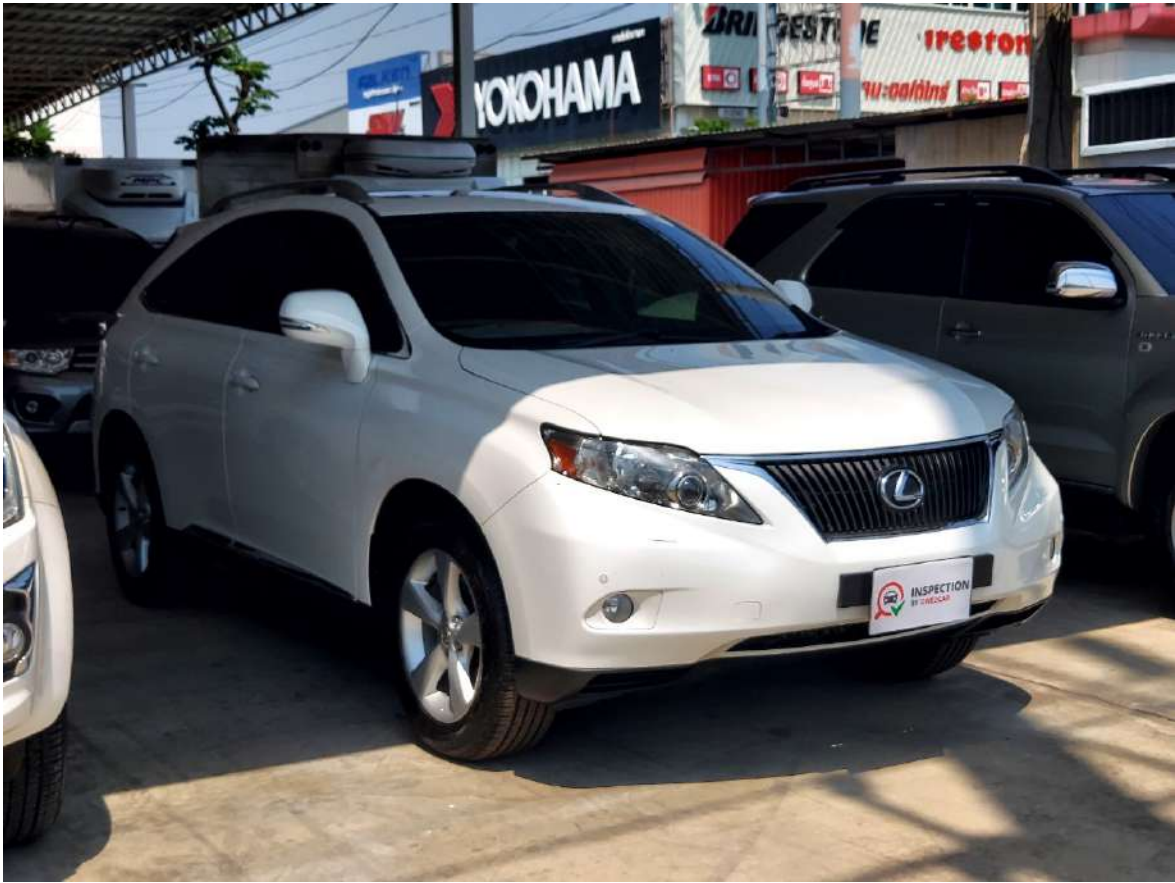
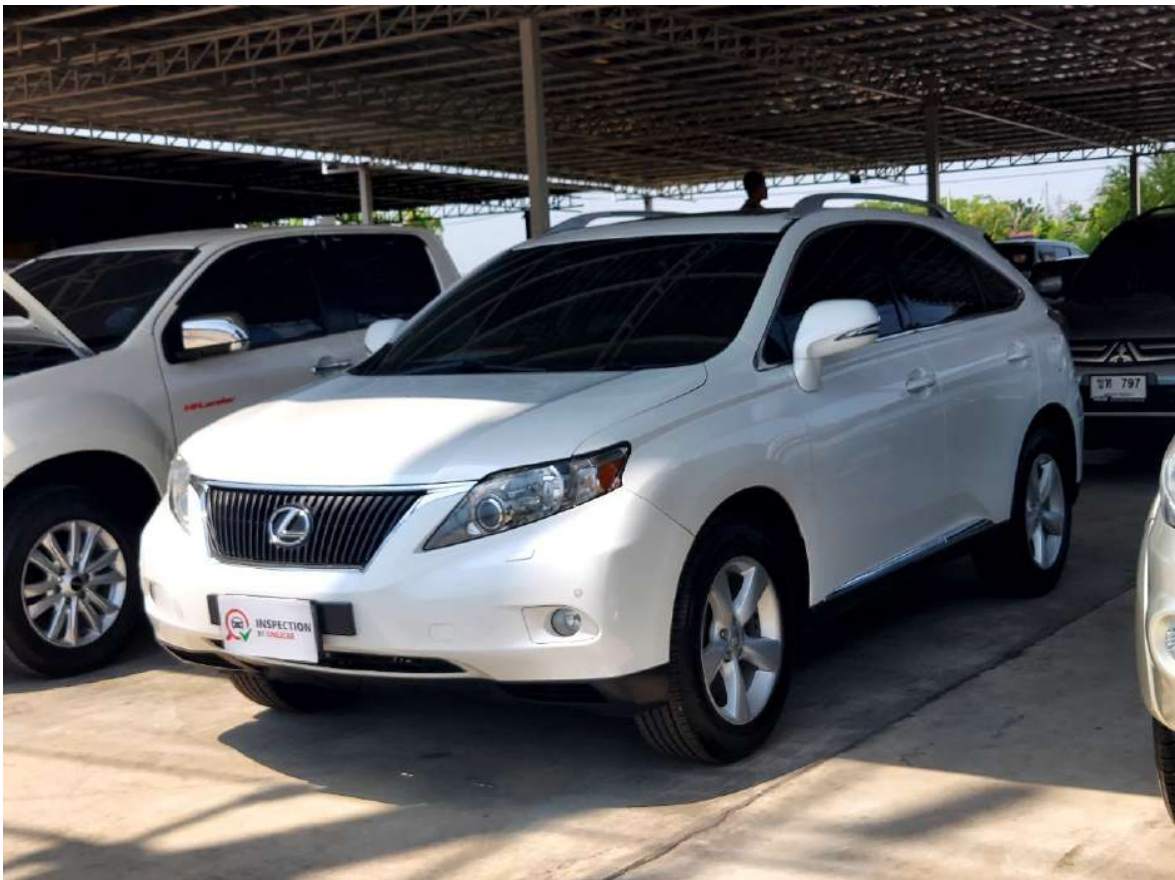
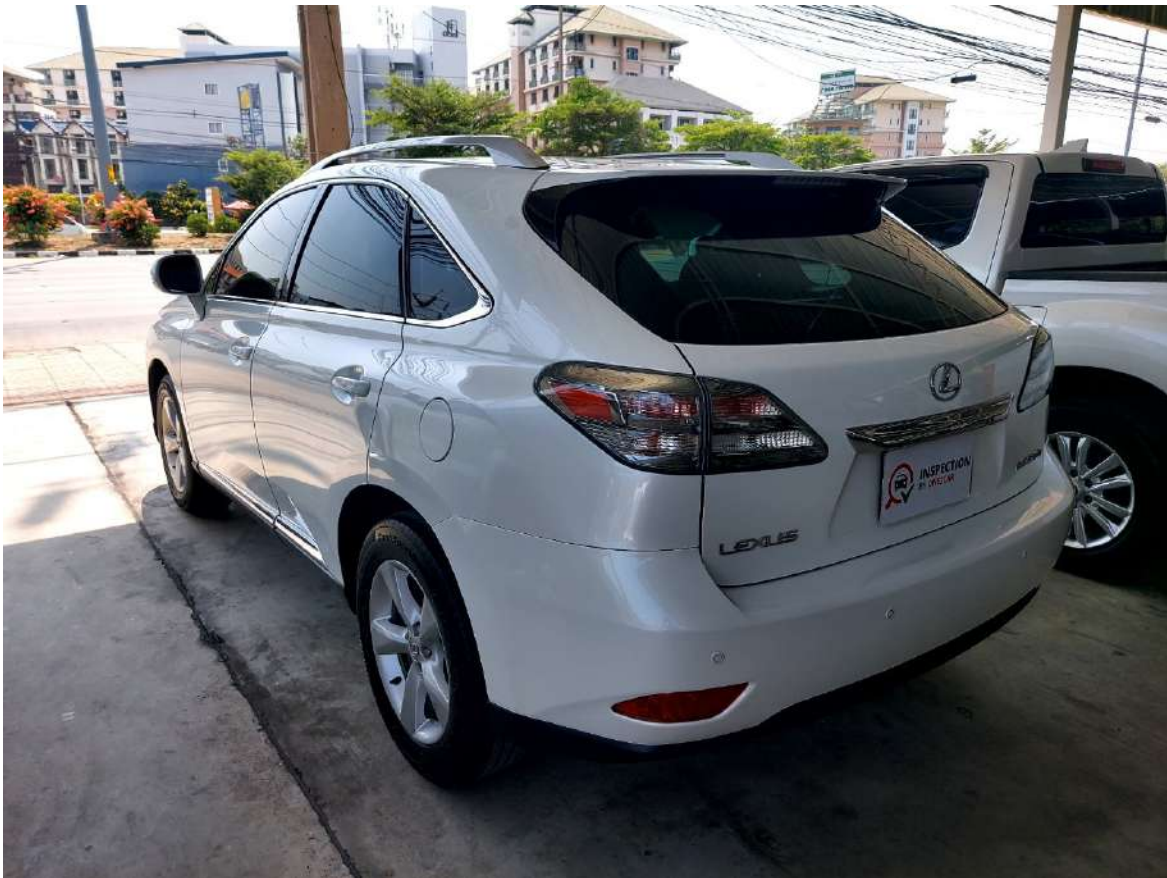
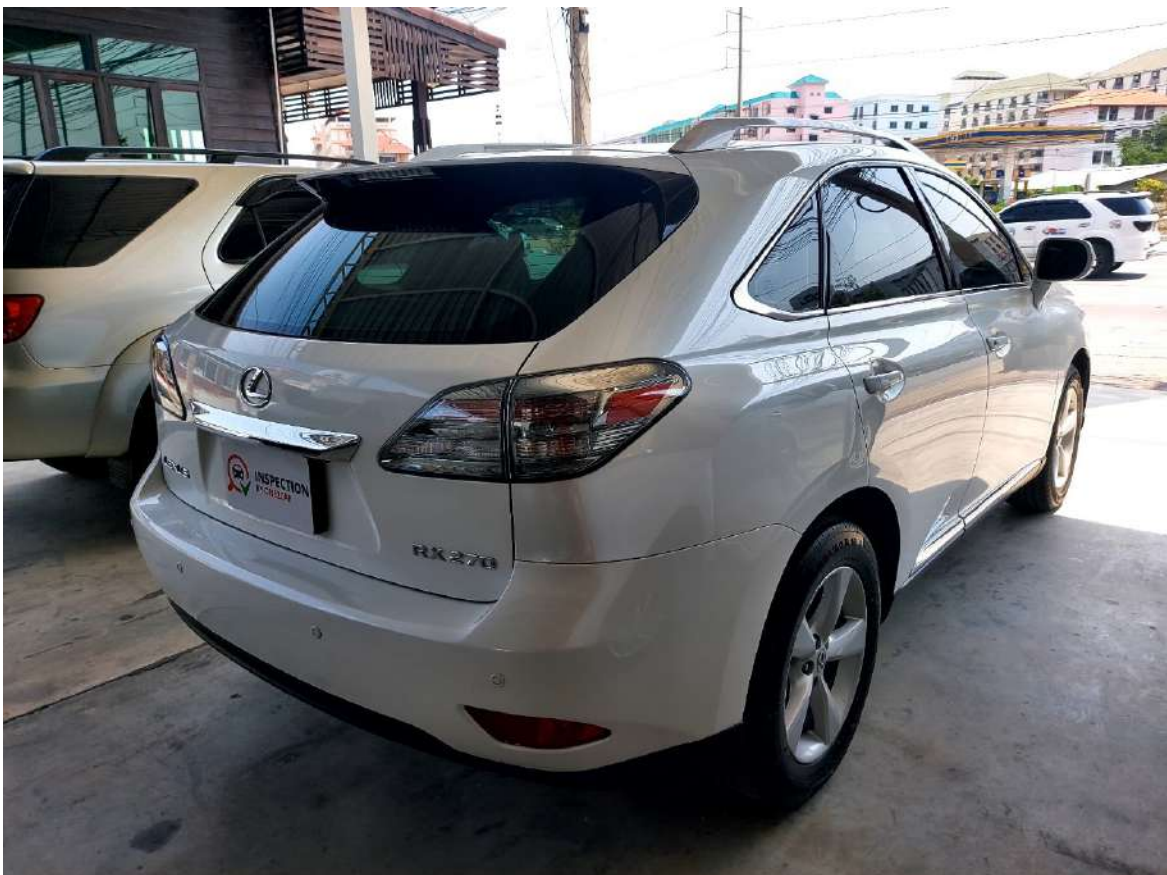
ภาพภายนอก

ประเมินสภาพรวม: ผ่าน
 รายการที่รื้อการแก้ไข: ไม่พบรายการแก้ไข

- ชิ้นส่วนประกอบตัวถังรถ
- ✓ แผ่นเพลทเลขตัวถังมองเห็นได้ชัดเจน
- ✓ ชิ้นส่วนประกอบตัวถังรถ ผ่านการวัดค่าความหนาของสีแล้ว
- ✓ สีรถตรงตามเสาเอกสารจดทะเบียน

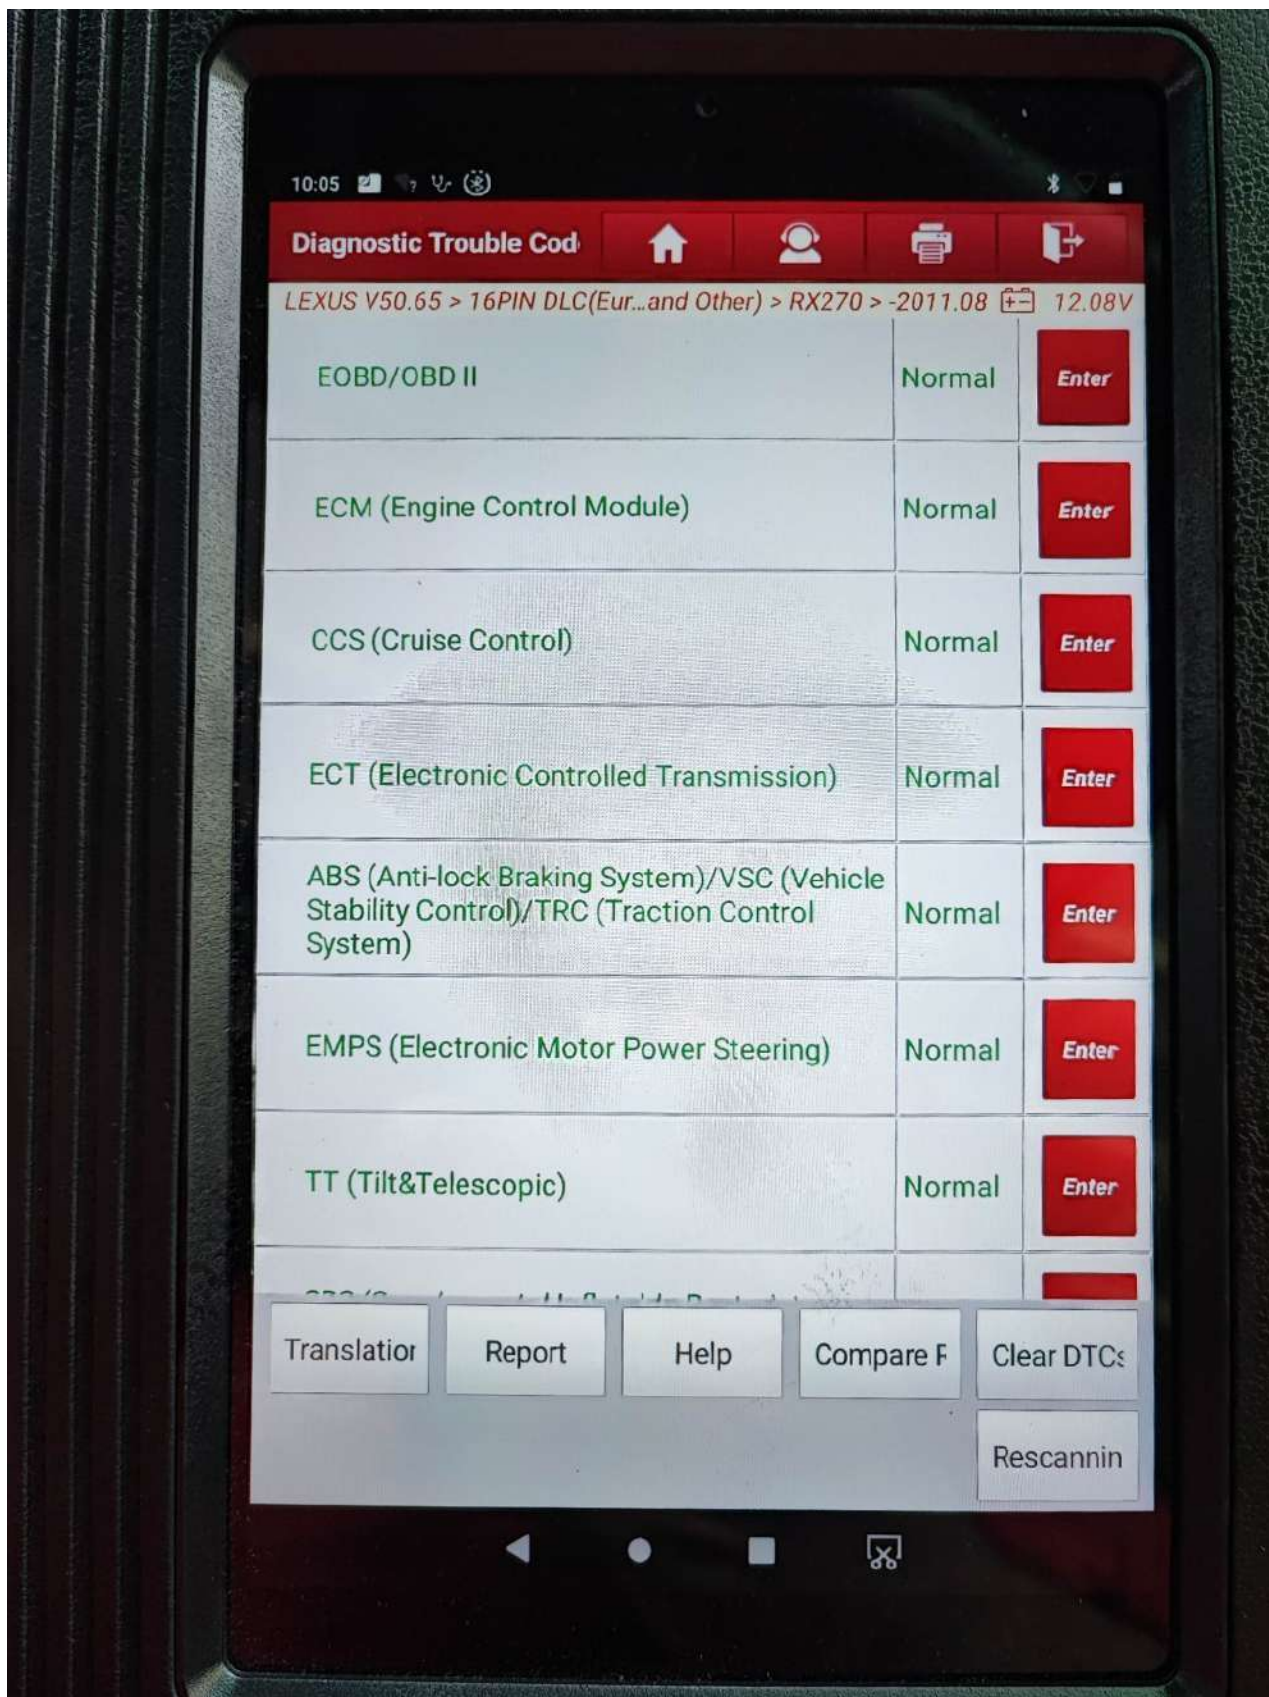
ภาพ OBD

รายการตรวจ 6 รายการ	สถานะ
1.1 ไม่เคยเกิดอุบัติเหตุรุนแรงจนทำให้โครงสร้างรถมีปัญหาความปลอดภัย No Evidence of Major or Hail Damage	ดี (Good)
1.2 ไม่มีการตัดต่อ ตัดแปลง คัชชี และ โครงสร้างรถ No chassis and cab structure modified	ดี (Good)
1.3 ไม่เคยประสบภัยจมน้ำ No Evidence of Flood	ดี (Good)
1.4 ไม่เคยประสบภัยอัคคีภัย No Evidence of Fire	ดี (Good)
1.5 การวินิจฉัยผ่านทาง OBD On-Board Diagnostics (OBD)	ดี (Good)
1.6 สภาพรถโดยรวม Overall Appearance	ดี (Good)
