**I023/0101-86**

BMW 320d 2.0 F30

29 พ.ค. 2023

# Vehicle Inspection Report สรุปผลการตรวจสภาพรถ (Inspection Summary)

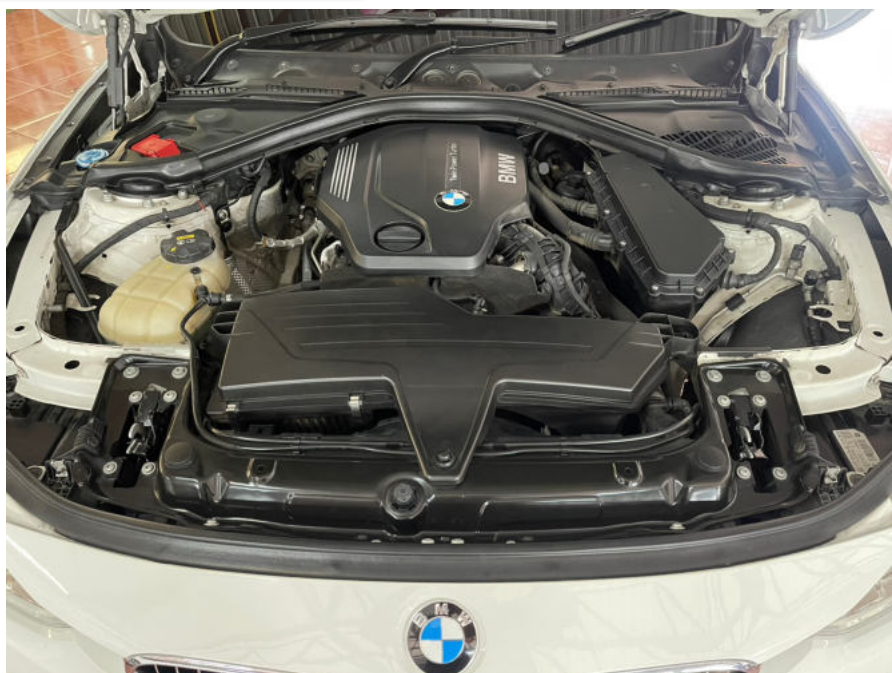
### ภาพห้องเครื่อง

Voltage	12.34	V
Rating	800	CCA
Current	327	CCA
Internal resistance	8.54	mΩ
State of Charge	67	%
State of Health	16	%
Status	REPLACE

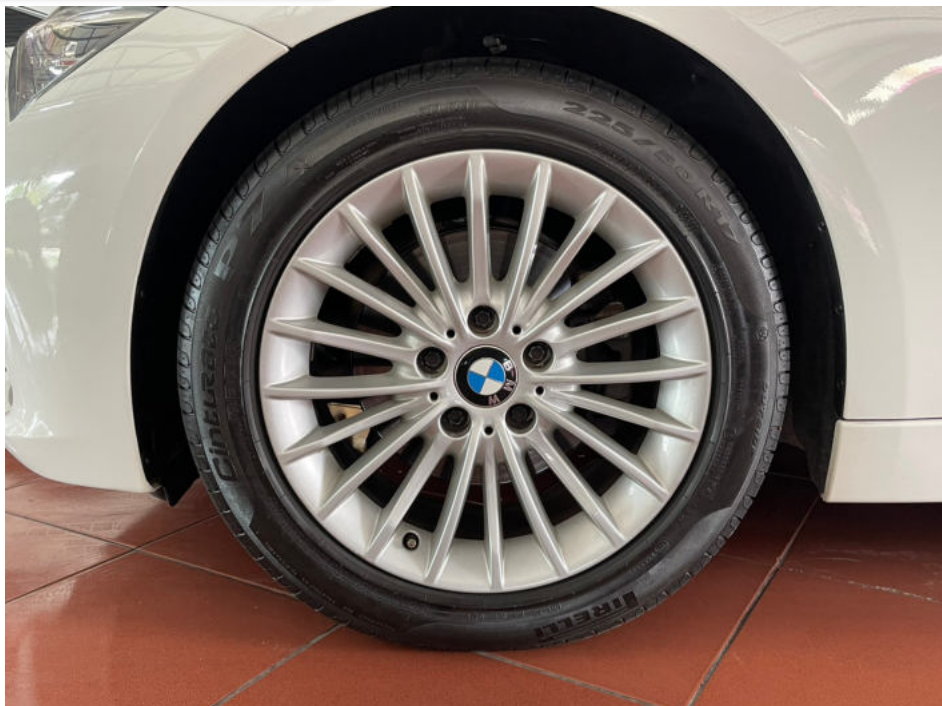
#### ขอบยาง ล้อ

04/21
