I024/0048-37

Mercedes-Benz E350 2.0 e AMG Dynamic

27 ก.พ. 2024

Vehicle Inspection Report

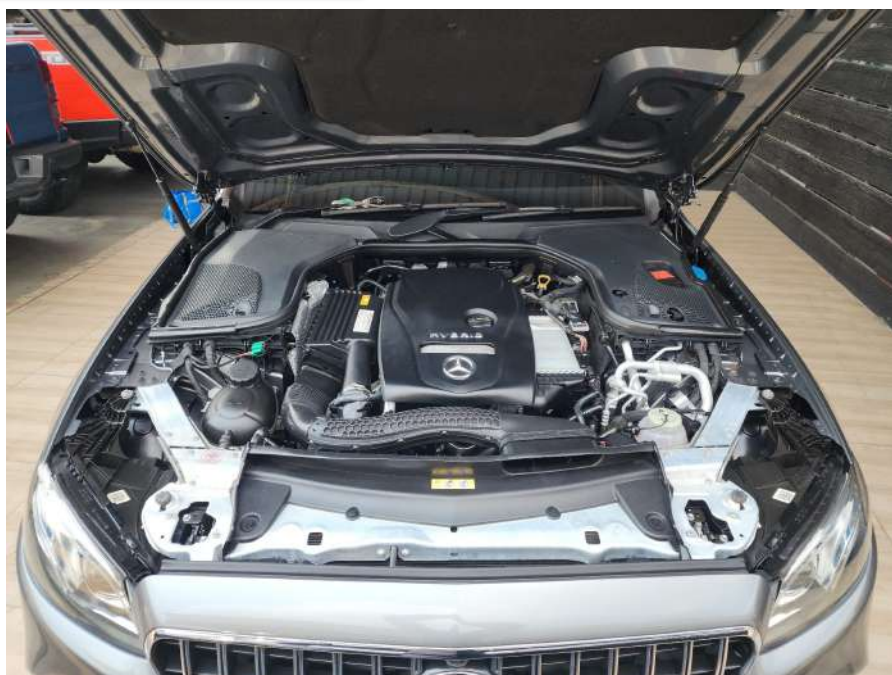
ภาพห้องเครื่อง

Voltage	12.35	V
Rating	700	CCA
Current	705	CCA
Internal resistance	3.96	mΩ
State of Charge	68	%
State of Health	100	%
Status	GREAT

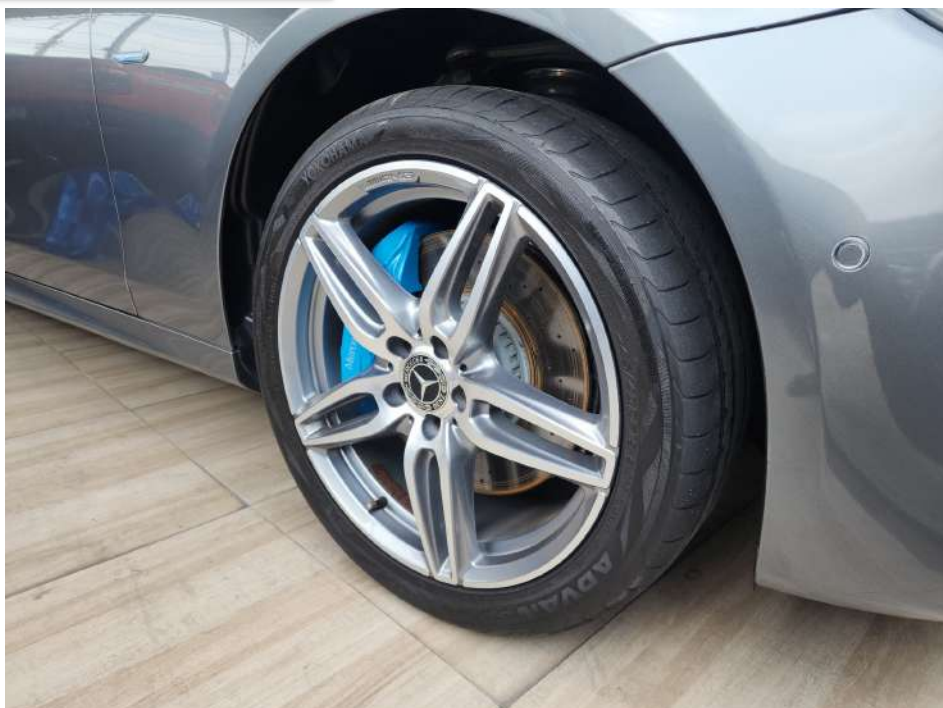
ขอบยาง ล้อ

29/20
