I024/0417-1

BMW 530e 2.0 M Sport

Vehicle Inspection Report

สรุปผลการตรวจสภาพรถ (Inspection Summary)

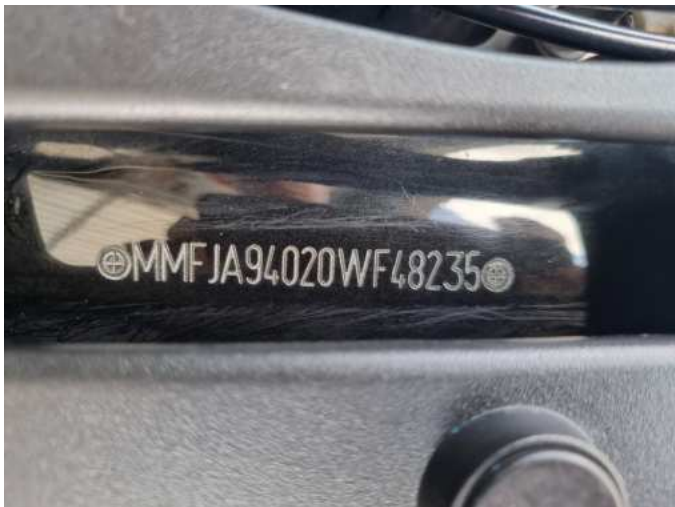
รูปเลขตัวถัง (VIN Picture): ▾

MMFJA94020WF48235

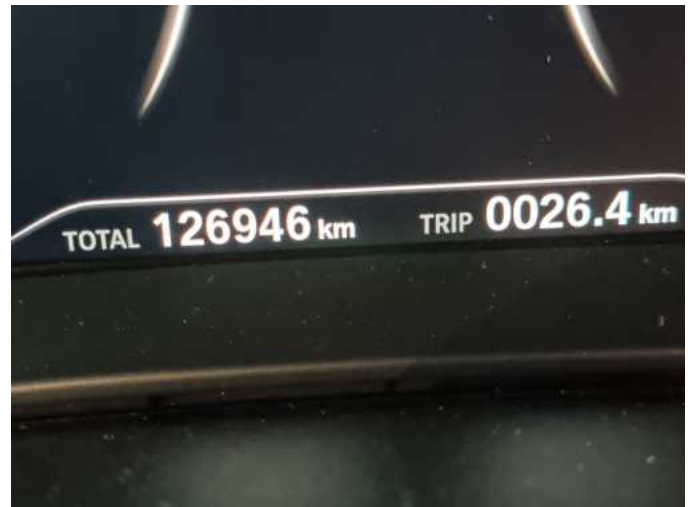
รูปเลขไมล์ (Mileage Picture) :

126946

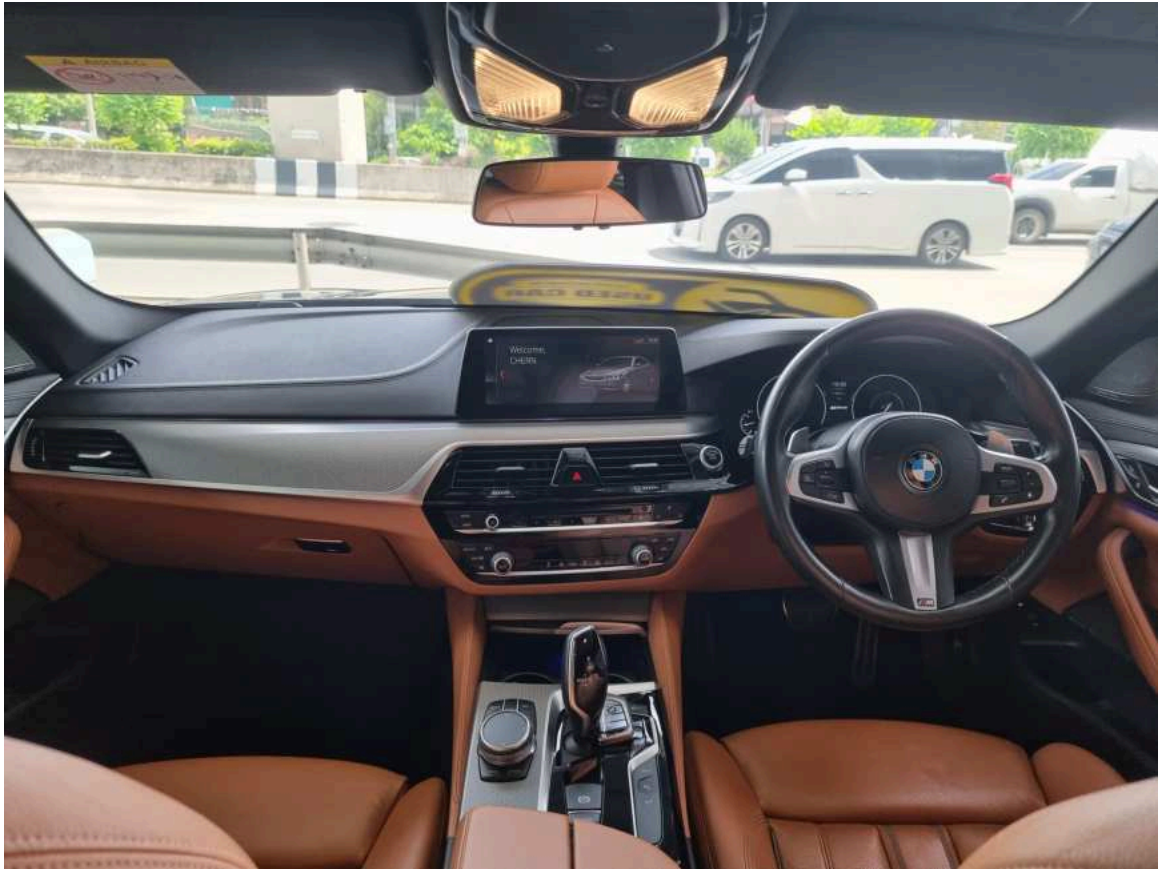
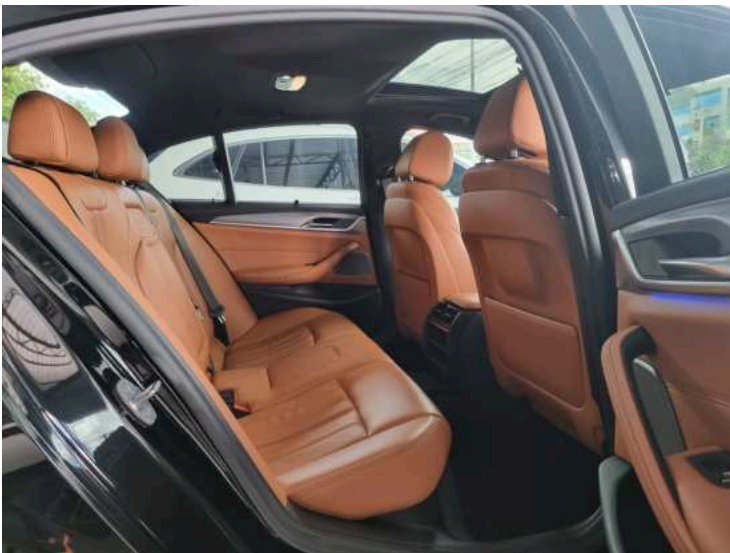
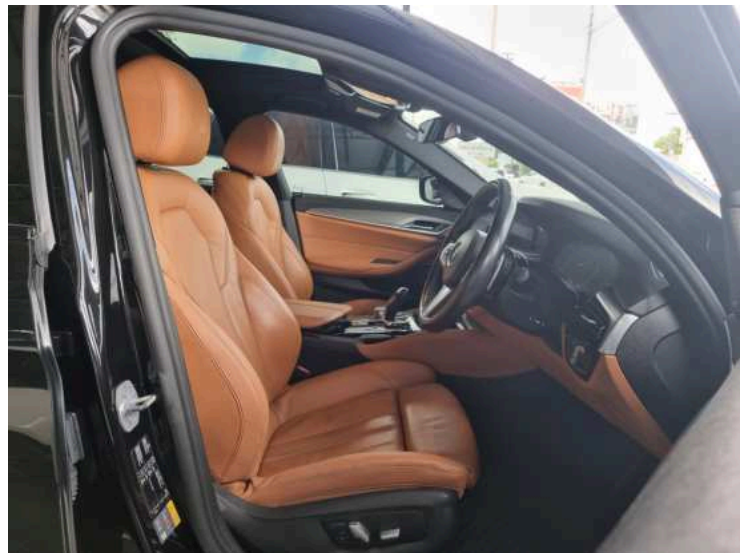
ภาพภายใน

ประเมินสภาพรวม: ผ่าน
อุปกรณ์หลัก/อุปกรณ์เสริมขณะขับที่:

- ✓ ระบบปรับอากาศ [ผ่าน]
- ✓ ไฟส่องสว่าง [ผ่าน]
- ✓ ไฟเลี้ยว/ไฟฉุกเฉิน [ผ่าน]
- ✓ หน้าปัดและมาตรวัด [ผ่าน]
- ✓ เข็มชี้ดัดนิรภัย [ผ่าน]
- ✓ แตร [ผ่าน]
- ✓ เครื่องเล่นเพลง [ผ่าน]
- ✓ ระบบปัดน้ำฝน [ผ่าน]
- ✓ เบาะนั่งยึดแน่น [ผ่าน]
- ✓ กระจกไฟฟ้า [ผ่าน]

รายการตรวจ 20 รายการ	สถานะ
2.1 สภาพที่นั่ง Seat Appearance	ดี (Good)
2.2 การทำงาน การปรับ และการล็อกเบาะ Seat Adjust functional	ดี (Good)
2.3 สภาพรางไต่เบาะ Seat slide adjust rail	ดี (Good)
2.4 เข็มขัดนิรภัย Seat Belts	ดี (Good)
2.5 แผงคอนโซลหน้า Other Trims	ดี (Good)
2.6 เครื่องเสียงภายในรถ Radio/ Multiplayer	ดี (Good)
2.7 ลำโพง Speaker working	ดี (Good)
2.8 ไล่ฝ้ากระจกหลัง Rear Window Demister	ดี (Good)
2.9 อุปกรณ์ปรับอากาศทำความเย็นและความร้อน Air Condition/Heater	ดี (Good)

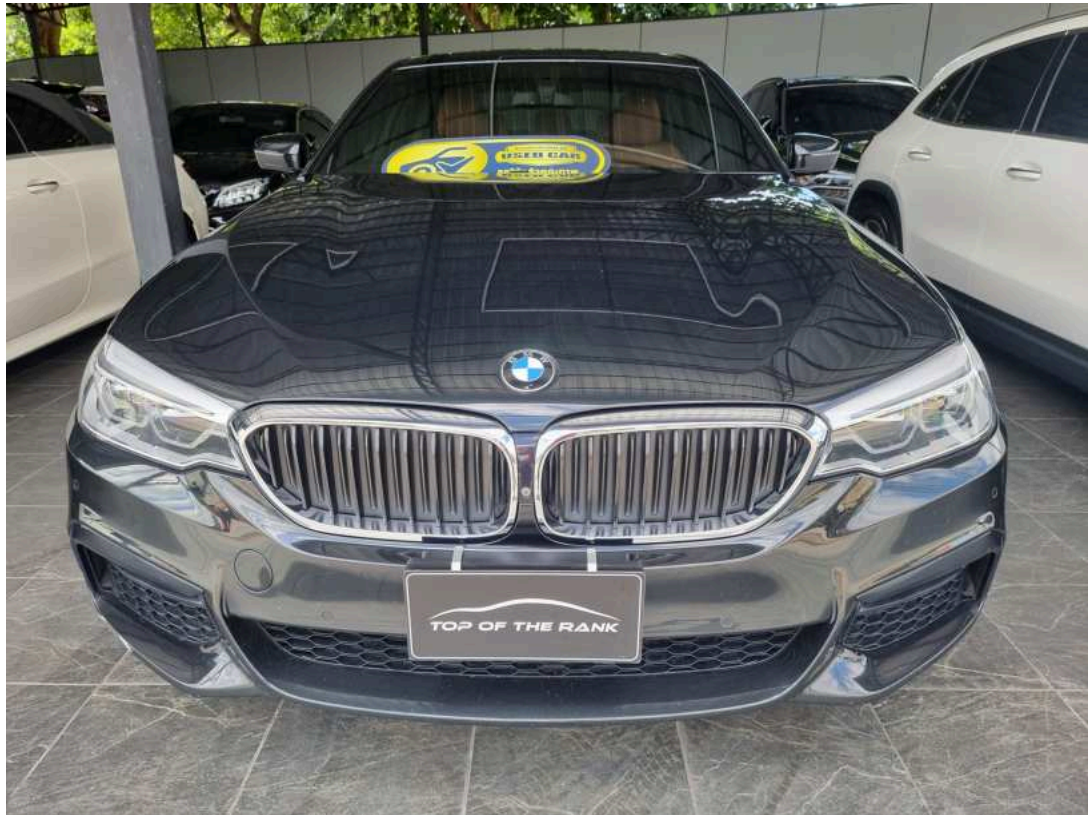
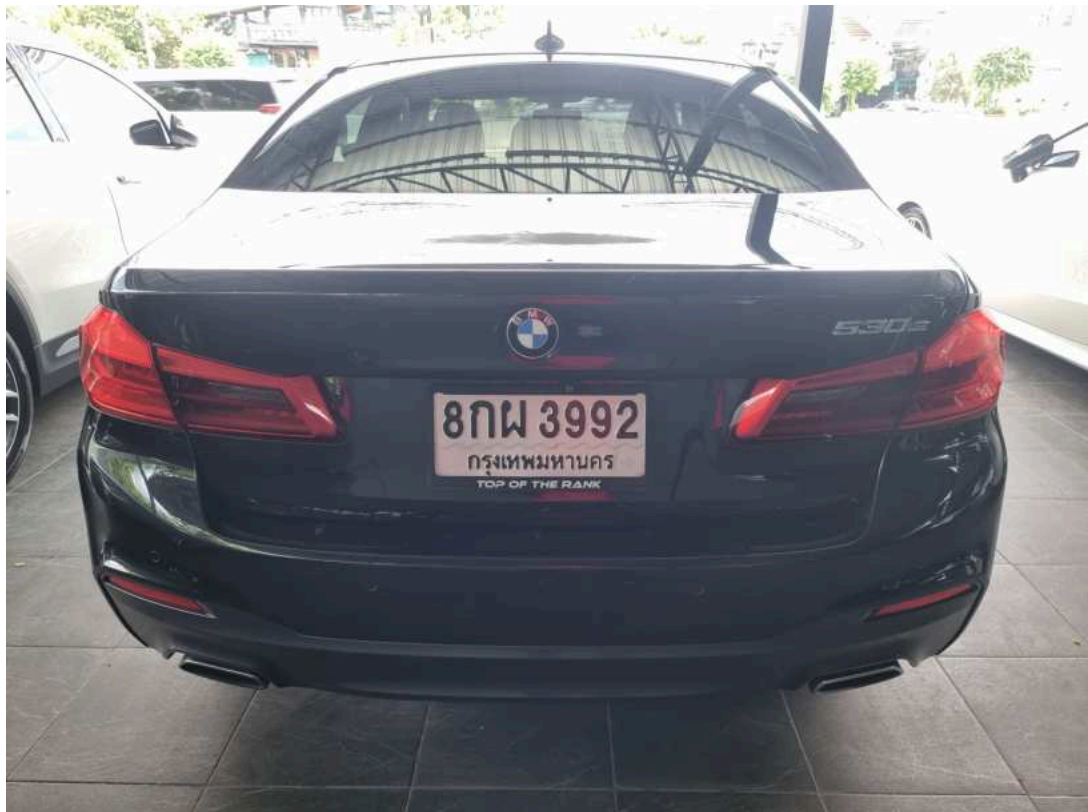
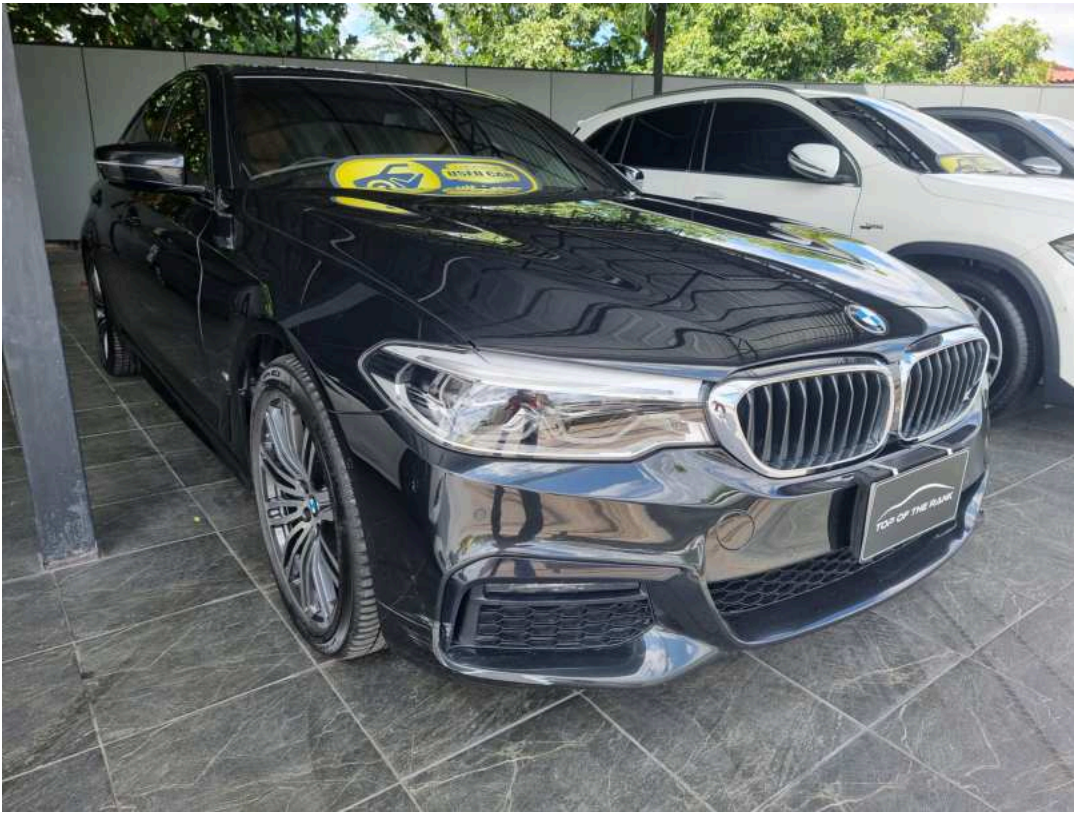
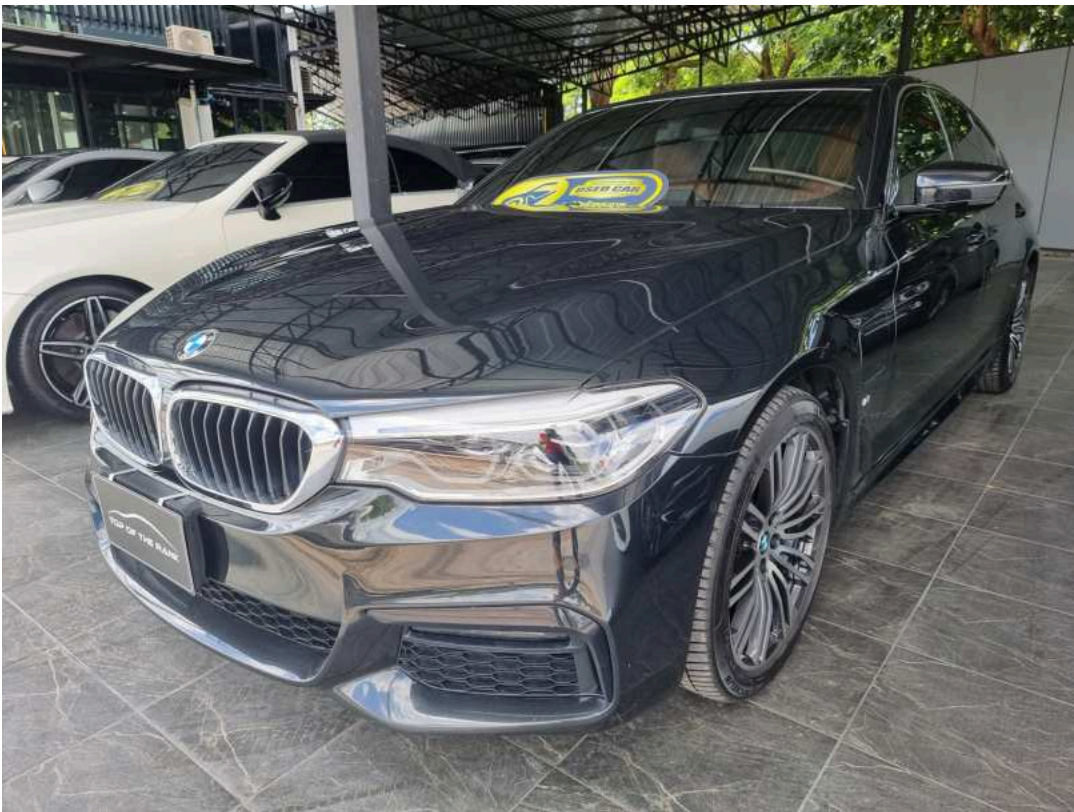
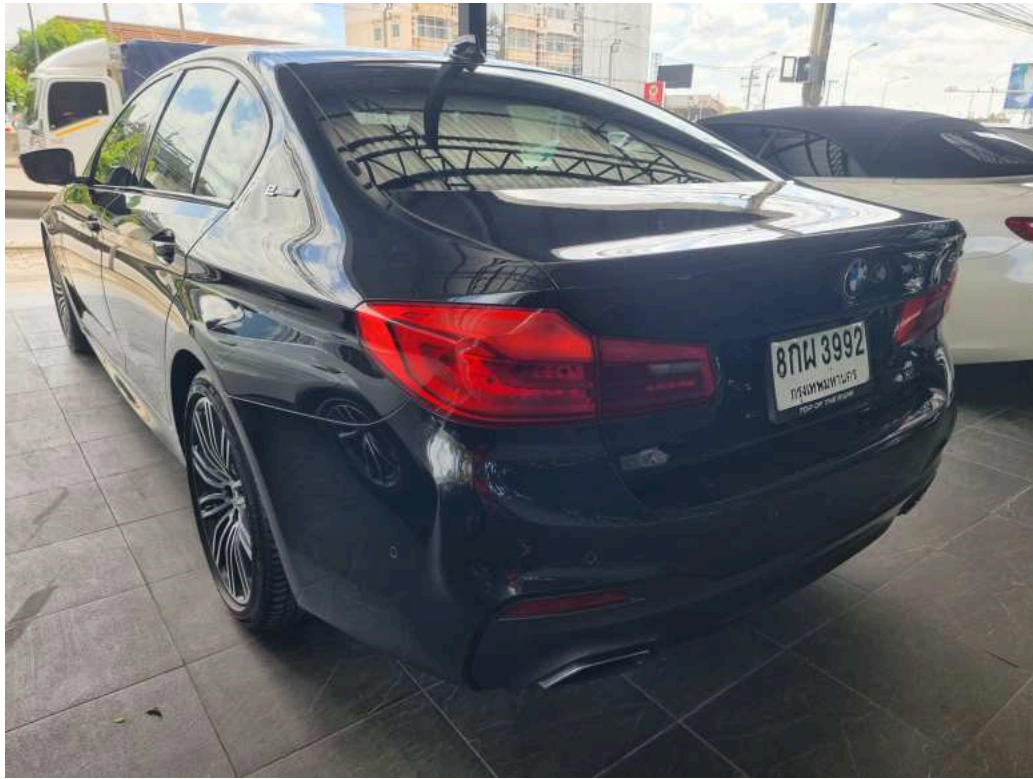
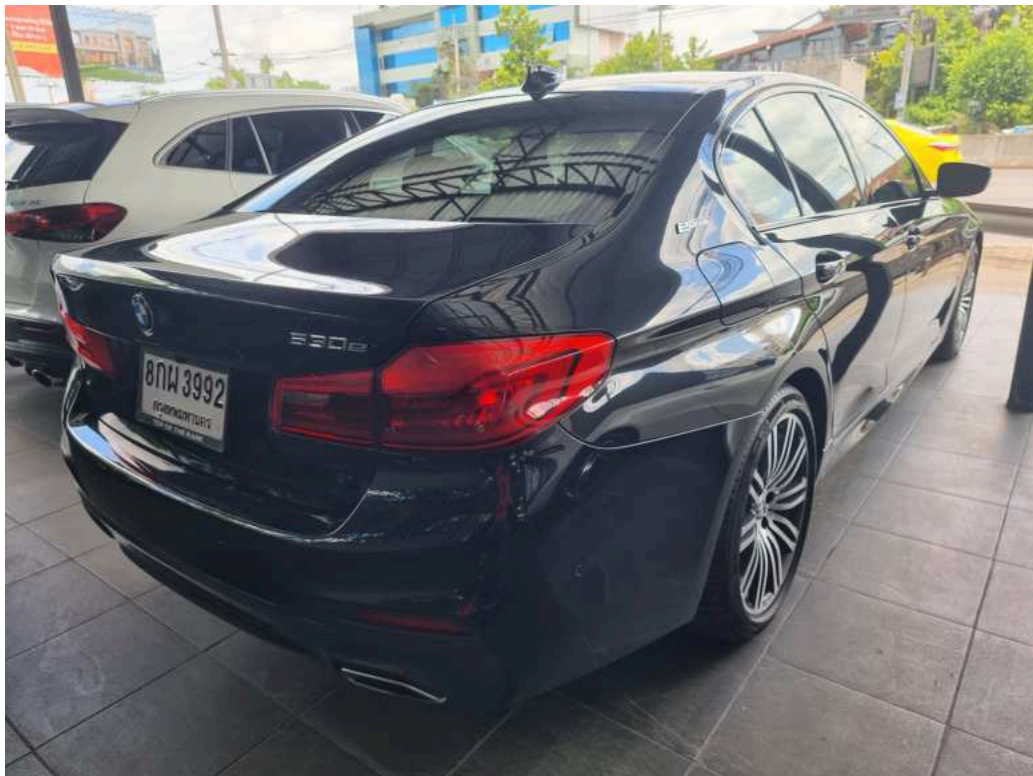
ภาพภายนอก

ประเมินสภาพรวม: ผ่าน
รายการที่รื้อการแก้ไข: ไม่พบรายการแก้ไข
ชิ้นส่วนประกอบตัวถังรถ

- ✓ แผ่นเพลทเลขตัวถังมองเห็นได้ชัดเจน
- ✓ ชิ้นส่วนประกอบตัวถังรถ ผ่านการวัดค่าความหนาของสีแล้ว
- ✓ สีรถตรงตามเสาเอกสารถะเบียน

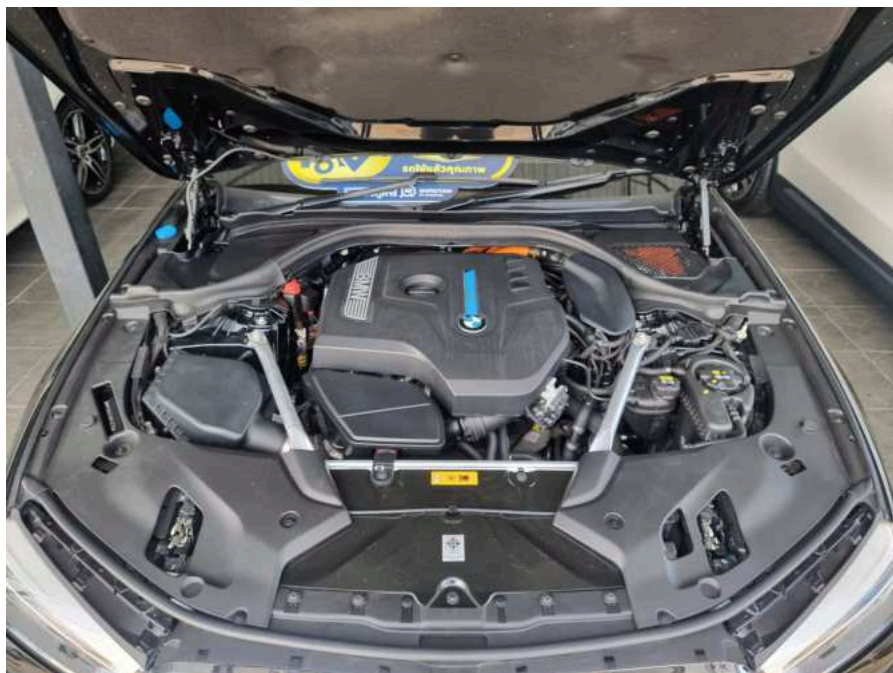
ภาพห้องเครื่อง

- ✓ รอบเดินเบาของเครื่องยนต์ปกติ
- ✓ ไม่มีปัญหาการสตาร์ทเครื่อง
- ✓ ระบบระบายความร้อนเครื่องยนต์แสดงค่าปกติ
- ✓ ไม่เกิดเสียงจากชิ้นส่วนหรือสายพานหน้าห้องเครื่อง
- ✓ ระบบเบรคไม่มีรอยร้าวซึม
- ✓ เครื่องยนต์ไม่มีคราบ/รอยร้าวซึม

Voltage	12.59	V
Rating	700	CCA
Current	557	CCA
Internal resistance	4.86	mΩ
State of Charge	79	%
State of Health	60	%
Status	CAUTION

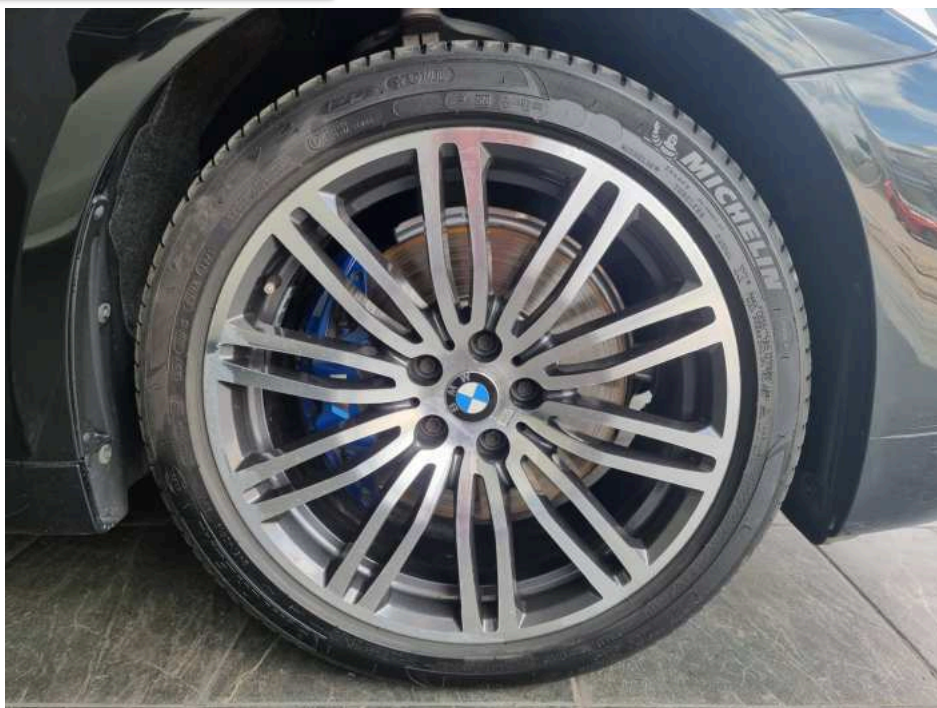
ขอบยาง ล้อ

รายการตรวจ 8 รายการ	สถานะ
5.1 สภาพยางรถยนต์, สัปดาห์/ปี ผลิต Tires Appearance, Year	ดี (Good)
5.2 สภาพล้อ, ฝาครอบล้อ Wheel Rims Appearance	ดี (Good)
5.3 ล้อและยางอะไหล่ Spare Tire & Rim	ดี (Good)
5.4 คาลิเปอร์เบรก และท่อน้ำมัน Brake Hose Callipers & Pipes	ดี (Good)
5.5 ผ้าดิสเบรก (หน้า/หลัง) Brake Pads (Front/Rear)	ดี (Good)
5.6 จานดิสเบรก (หน้า/หลัง) Brake Discs (Front/Rear)	ดี (Good)
5.7 ทรัมเบรกล้อหลัง Brakes and Drums any No Leakage	ดี (Good)
5.8 การทำงานของเบรกมือ Park Brake function	ดี (Good)

34/23

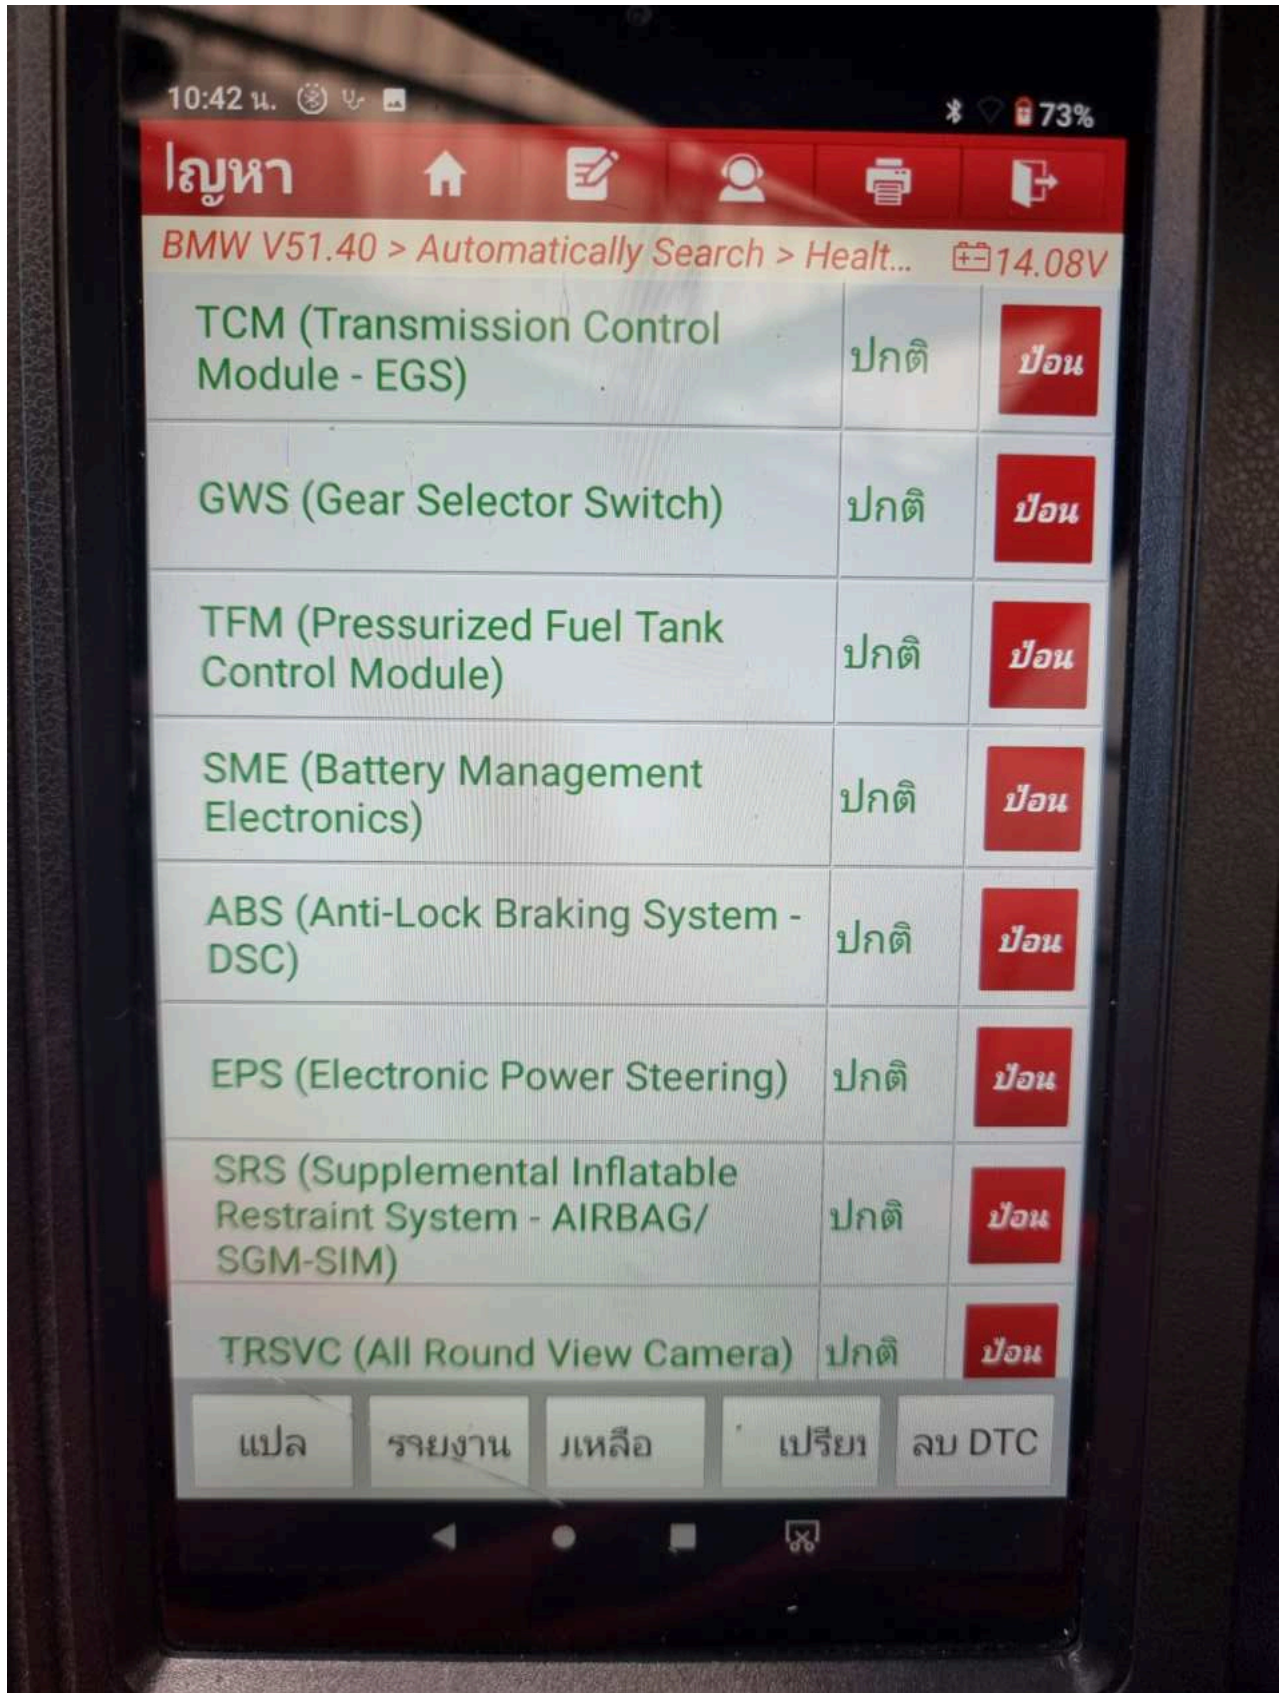
ภาพ OBD

2.17 ตรวจจับพฤติกรรมการขับขี่, ความเร็ว และเครื่องยนต์
OBD II On-Board Diagnostics (OBD)
