I024/0043-23

Nissan Terra 2.3 VL 4WD

Vehicle Inspection Report

สรุปผลการตรวจสอบสภาพรถ (Inspection Summary)

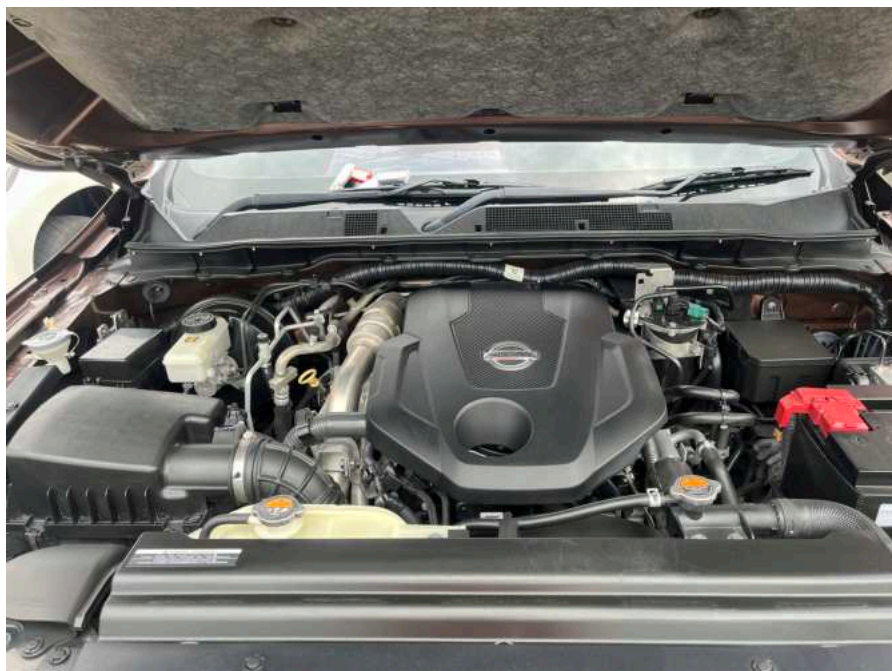
ภาพห้องเครื่อง

การทดสอบ แบตเตอรี่ Battery Test

Voltage	12.59	V
Rating	720	CCA
Current	430	CCA
Internal resistance	6.5	mΩ
State of Charge	79	%
State of Health	35	%
Status	REPLACE

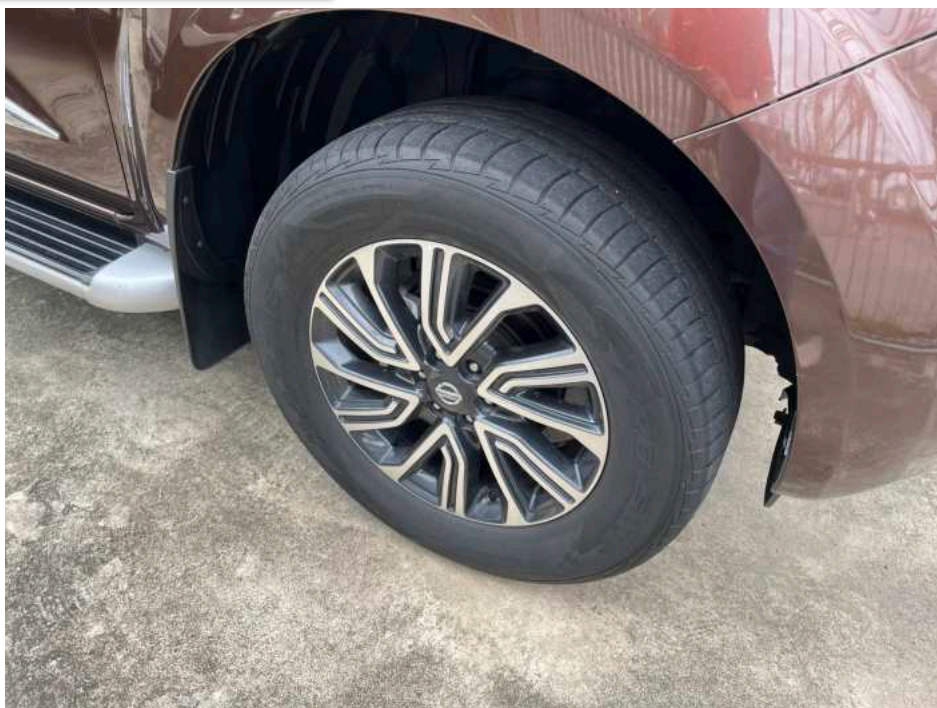
ขอบยาง ล้อ

รายการตรวจ 8 รายการ	สถานะ
5.1 สภาพยางรถยนต์, สัปดาห์/ปี ผลิต Tires Appearance, Year	ควรปรับปรุง (Improve required)
5.2 สภาพล้อ, ฝาครอบล้อ Wheel Rims Appearance	ดี (Good)
5.3 ล้อและยางอะไหล่ Spare Tire & Rim	ดี (Good)
5.4 คาลิเปอร์เบรก และท่อน้ำมัน Brake Hose Callipers & Pipes	ดี (Good)
5.5 ผ้าดิสเบรก (หน้า/หลัง) Brake Pads (Front/Rear)	ดี (Good)
5.6 จานดิสเบรก (หน้า/หลัง) Brake Discs (Front/Rear)	ดี (Good)
5.7 ทรัมเบรกล้อหลัง Brakes and Drums any No Leakage	ดี (Good)
5.8 การทำงานของเบรกมือ Park Brake function	ดี (Good)

08/16

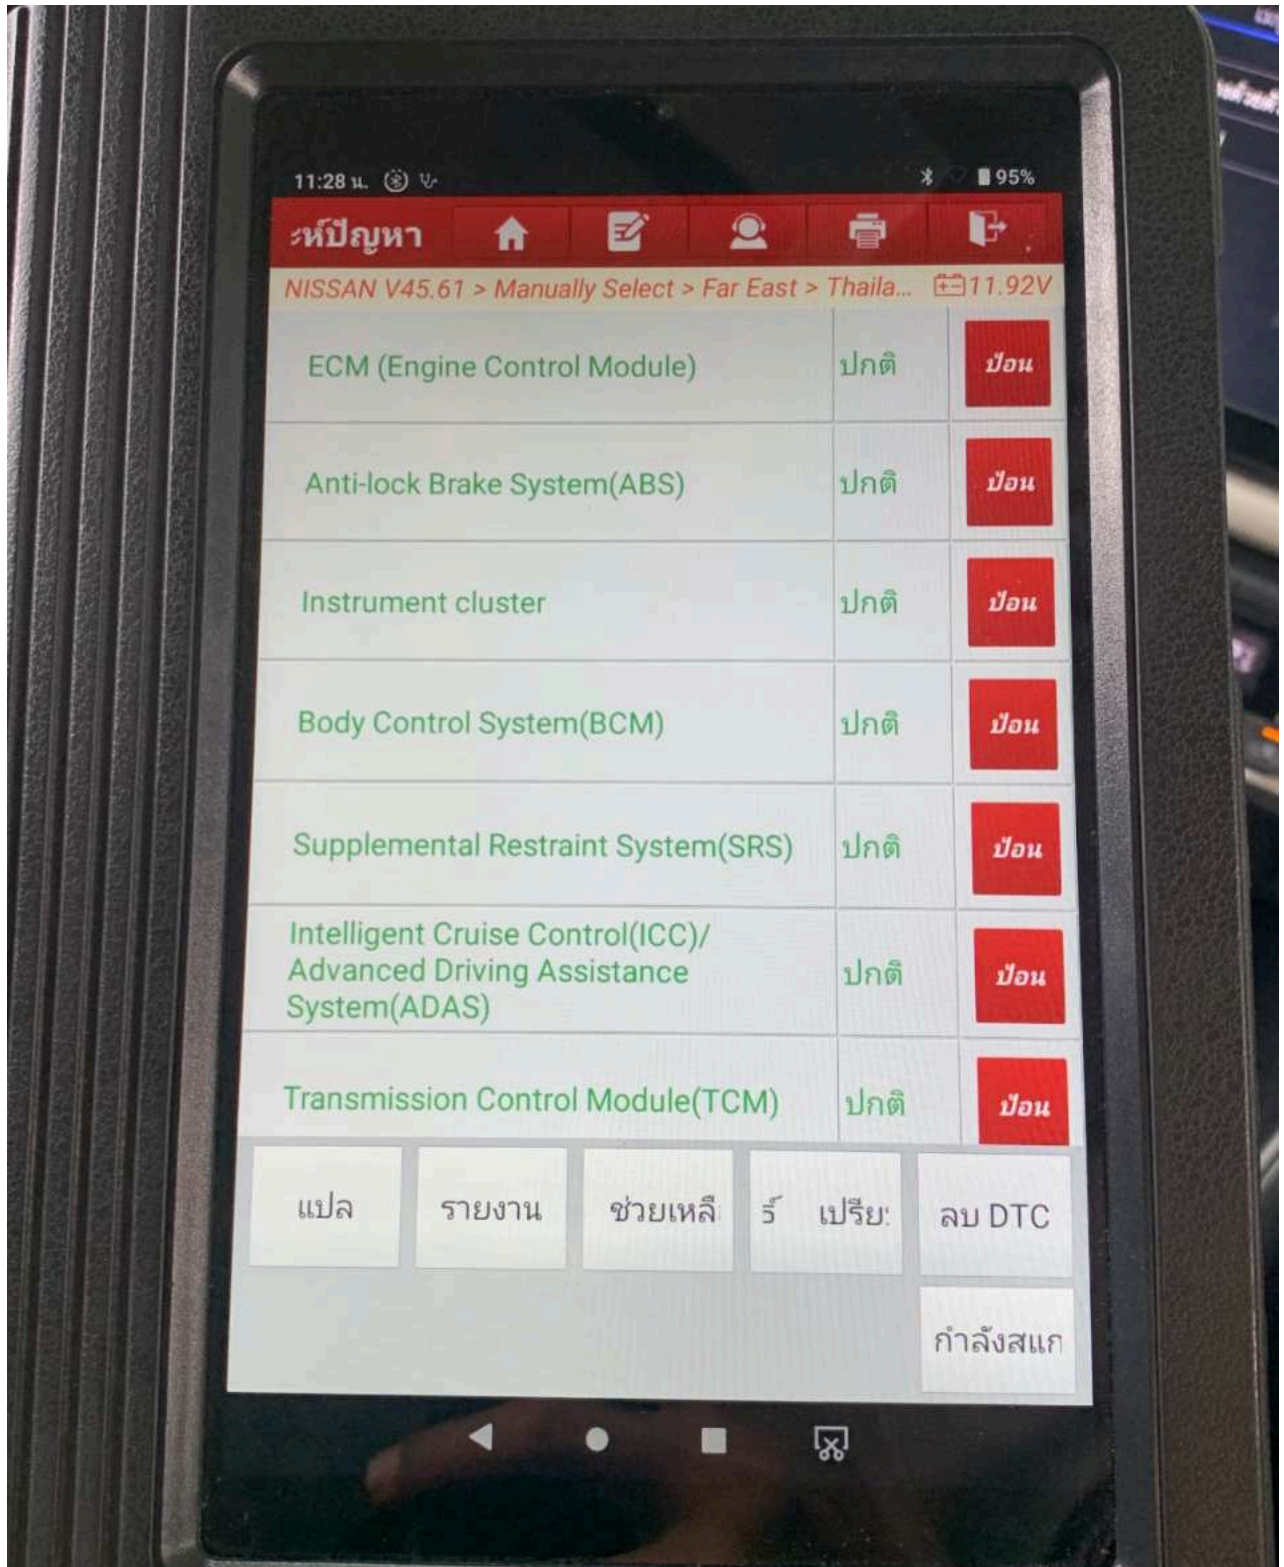
ภาพ OBD

2.17 ตรวจจับพฤติกรรมรถ, ความเร็ว และเครื่องยนต์
OBD II On-Board Diagnostics (OBD)

ดี (Good)
