เลขคำขอบริการ (Job No.): I021/0024-37

MITSUBISHI TRITON 2.5 DOUBLE CAB G...

การตรวจสภาพโครงสร้าง (Body)

Vehicle Inspection Report

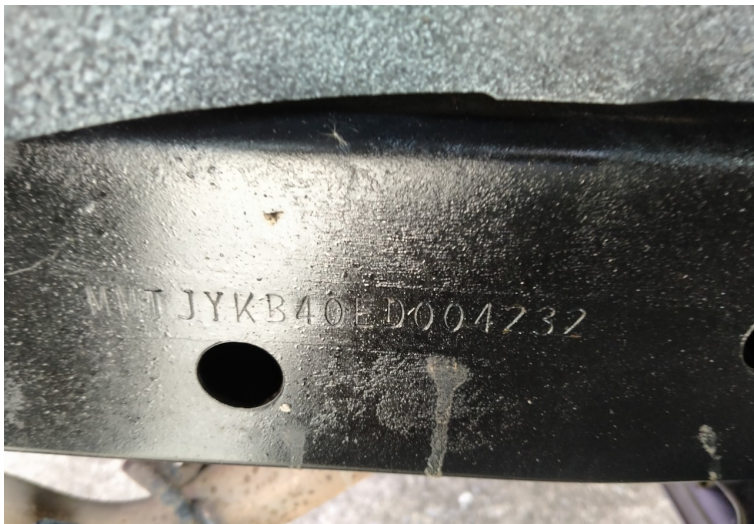
VIN Picture ▾

MMTJYKB40ED004232

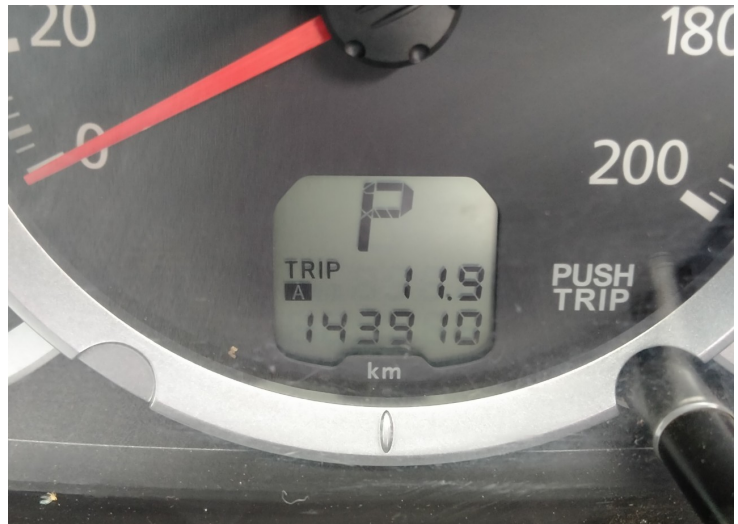
Mileage Picture ▾

143910

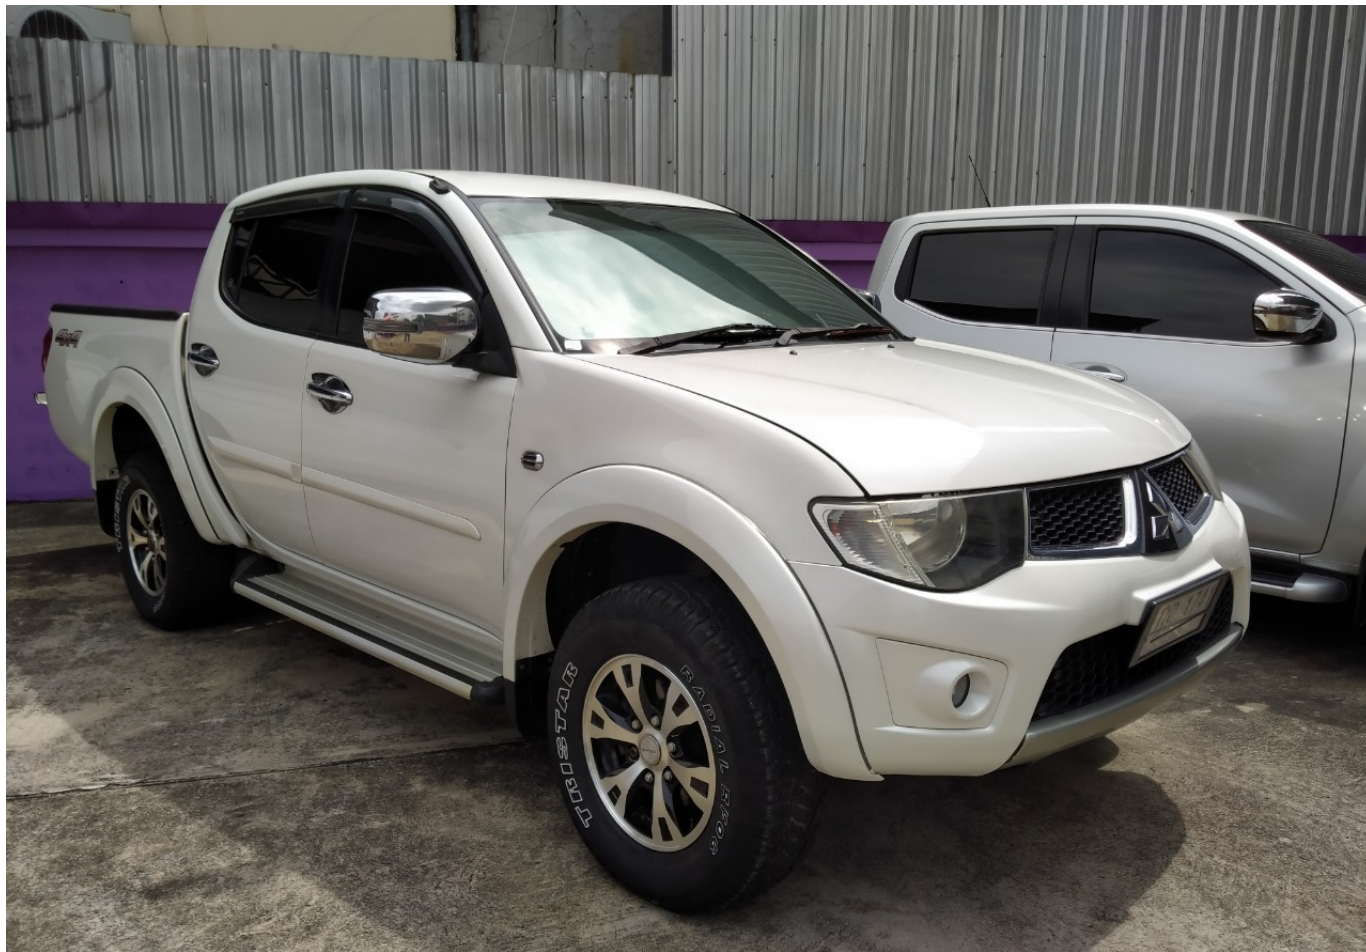
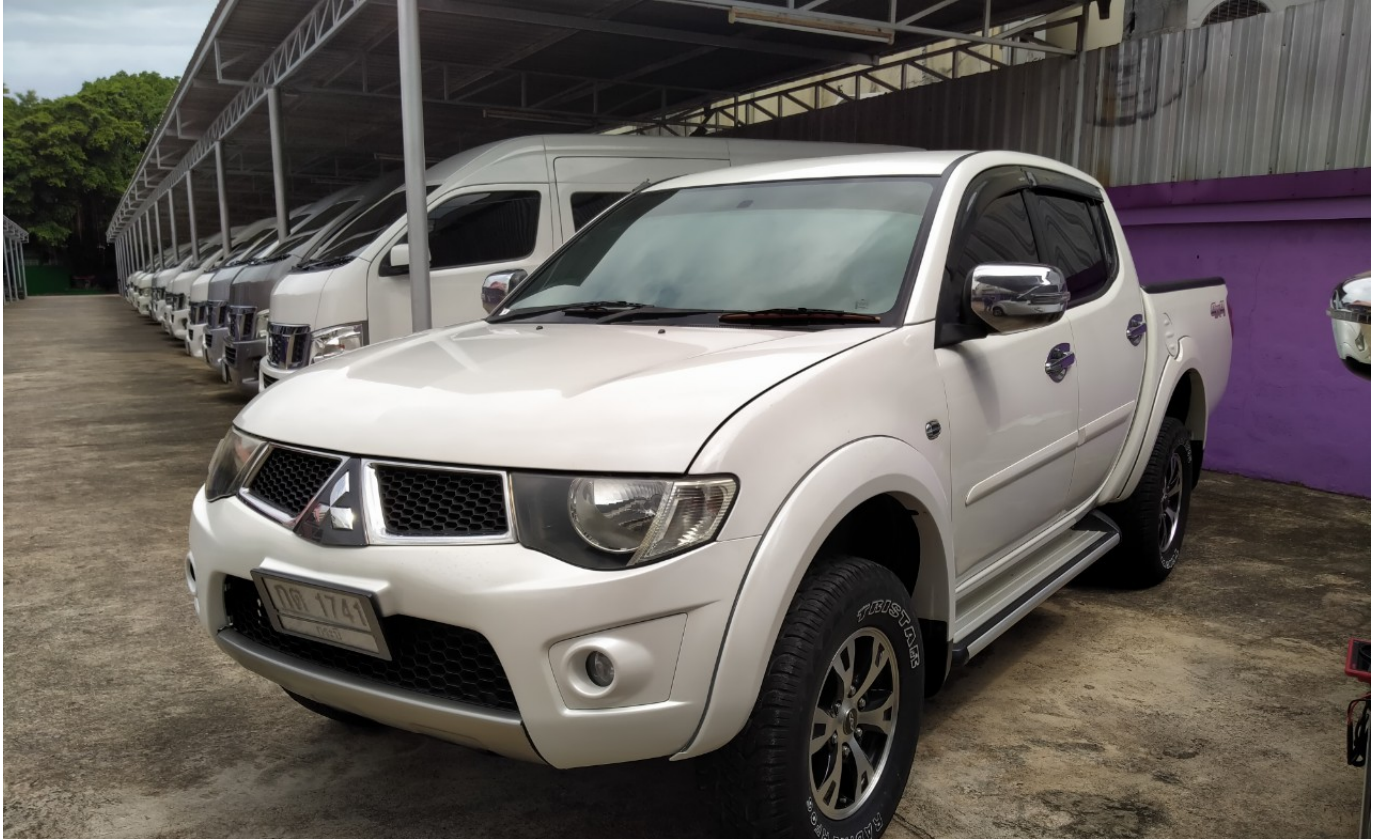
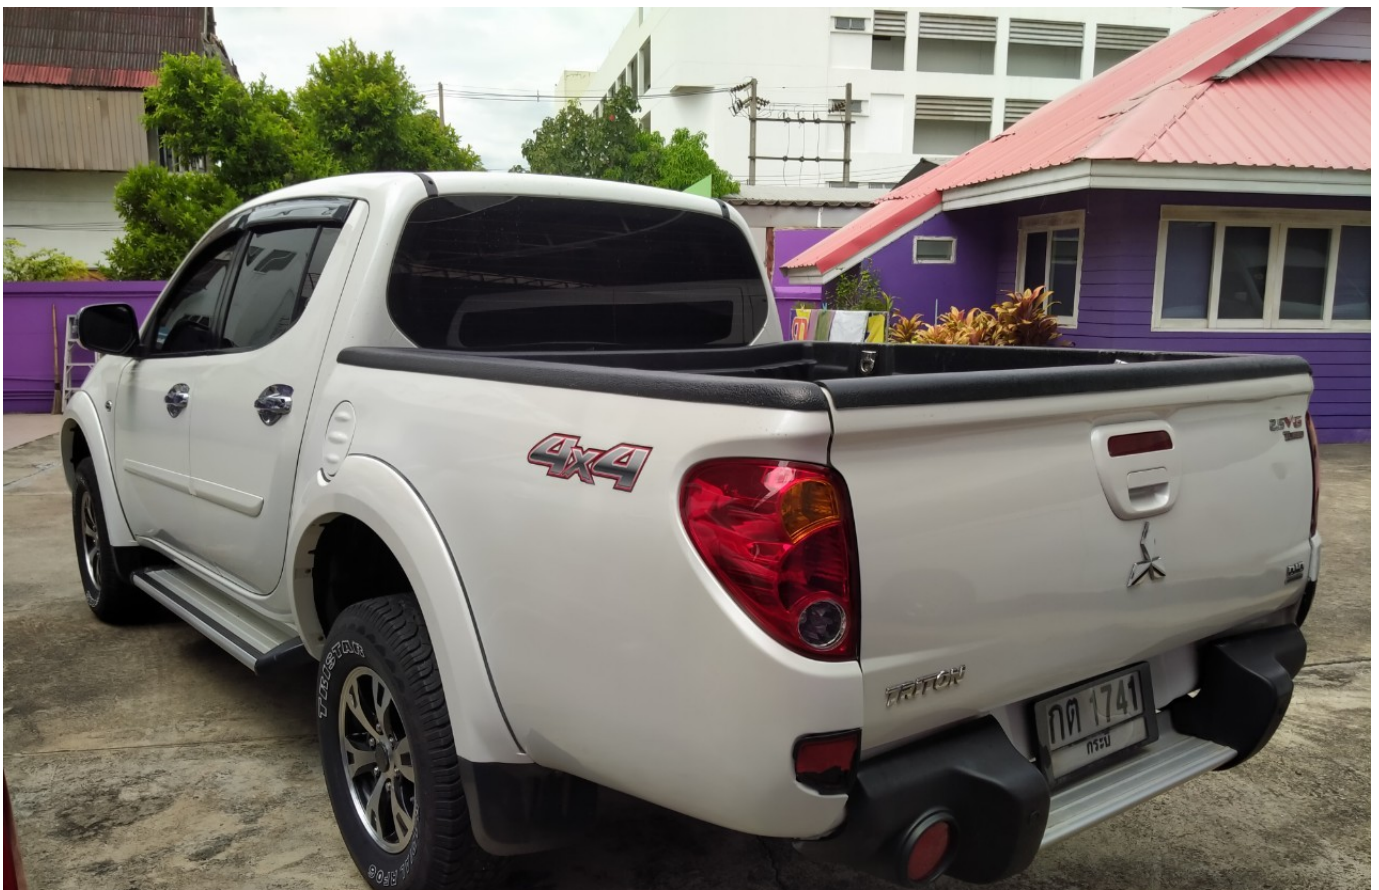
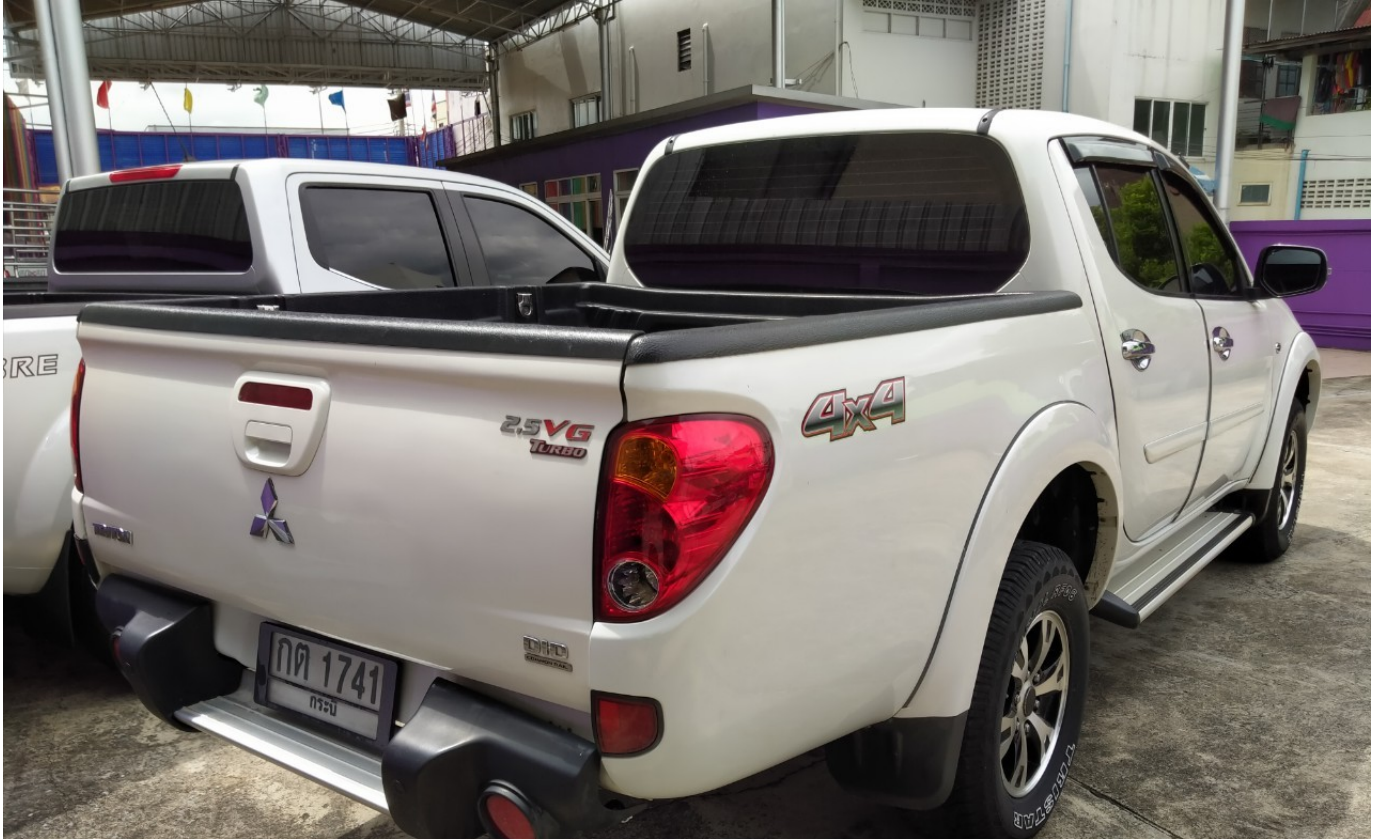
ภาพภายนอก

1. กันชนหน้า Front Bumper	ดี (Good)
2. ฝากระโปรงหน้ารถ Bonnet	ดี (Good)
3. กระจกบังลมหน้า Windshield	ดี (Good)
4. หลังคา Roof	ดี (Good)
5. สภาพ/การทำงาน หลังคาชั้นรูป หลังคาเปิดประทุน Sunroof/Convertible functional and appearance	null
6. ประตูหน้าขวา Front Right Door	ดี (Good)
7. ประตูหลังขวา Rear Right Door	ดี (Good)
8. ประตูเลื่อนด้านขวา Sliding Right Door	null
9. บันไดขายน้าด้านขวา Right Rocker Panel	ดี (Good)
10. ประตูหน้าซ้าย Front Left Door	ดี (Good)
11. ประตูหลังซ้าย Rear Left Door	ดี (Good)
12. ประตูเลื่อนด้านซ้าย Sliding Left Door	null
13. บันไดขายน้าด้านซ้าย Left Rocker Panel	ดี (Good)
14. ประตูท้าย,ฝากระโปรงท้าย Rear Tail Gate	ดี (Good)
15. กระจกบังลมหลัง Rear Screen	ดี (Good)
16. กันชนหลัง Rear Bumper	ดี (Good)
17. ระบบบังคับเลี้ยว Steering Components	ดี (Good)

ชิ้นส่วนยานยนต์ (Car Part)	ความหนาสี Paint Thickness			
	P1	P2	P3	Average
Front Wing (RH)	159	155	115	143
Front Wing (LH)	112	159	195	155
Front Door (RH)	75	73	80	76
Front Door (LH)	85	74	75	78
Rear Door (RH)	80	77	80	79
Rear Door (LH)	82	81	84	82
Rear Wing (RH)	69	79	79	76
Rear Wing (LH)	155	69	72	99

ชิ้นส่วนยานยนต์ (Car Part)	ความหนาสี Paint Thickness			
	P1	P2	P3	Average
Front Bumper	No data	No data	No data	No data
Rear Bumper	No data	No data	No data	No data
Bonnet	163	161	157	160
Roof	80	78	76	78
Boot/Tail Gate	265	233	278	259

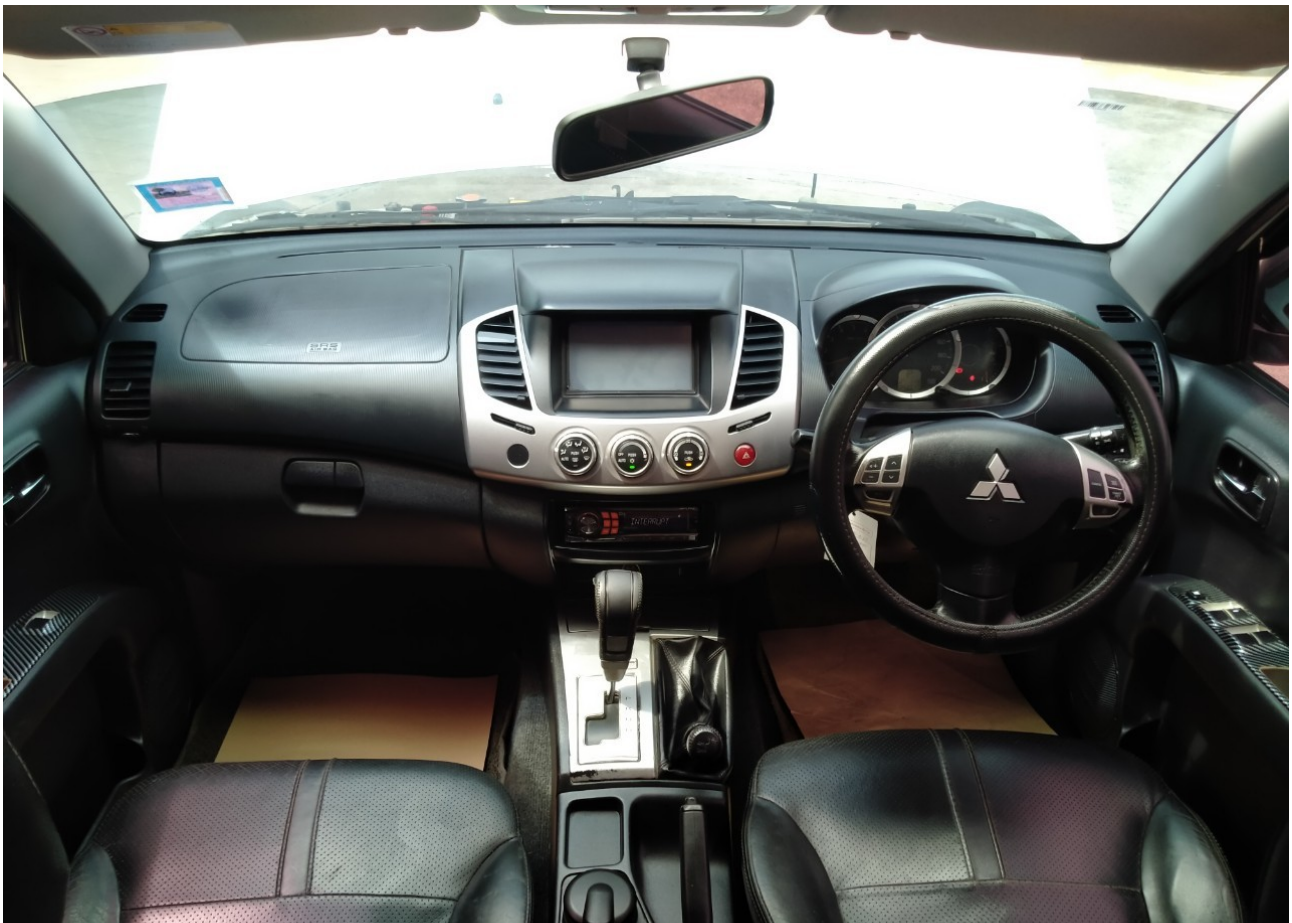
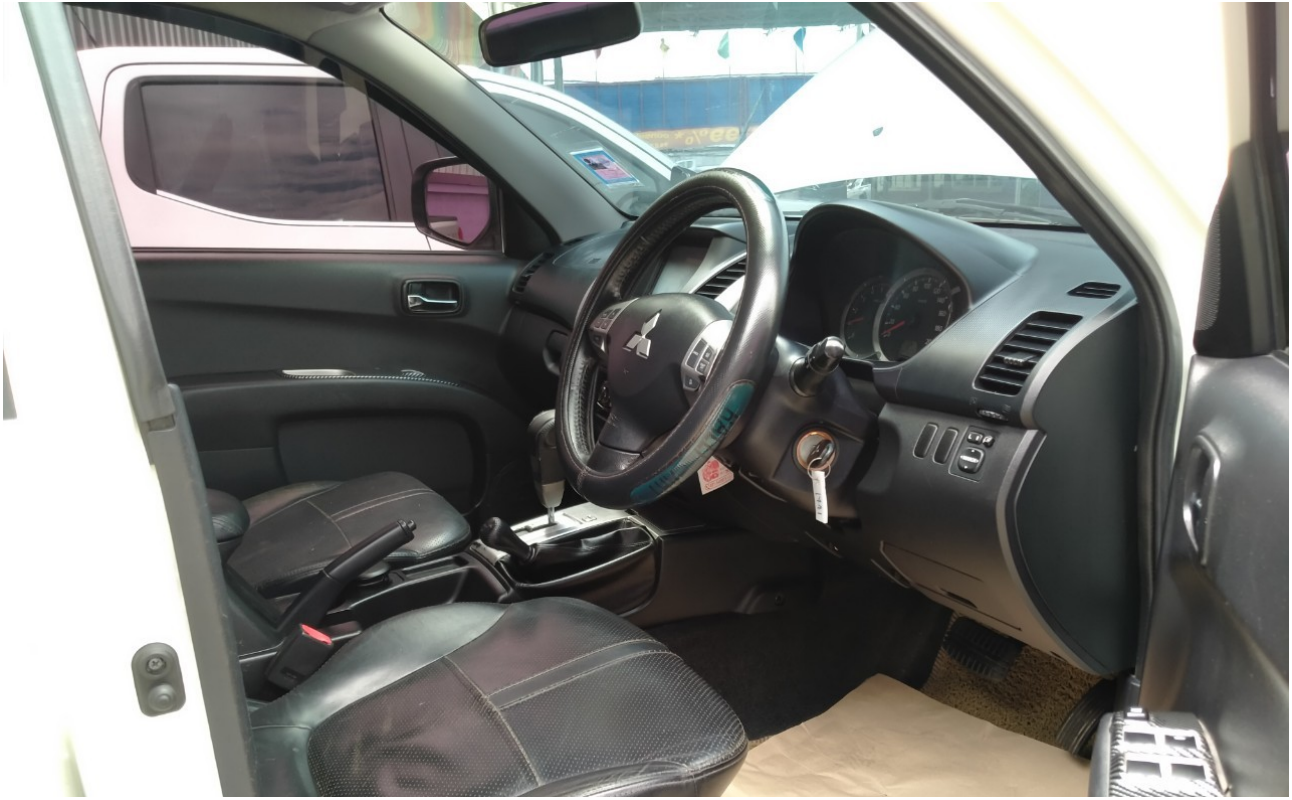
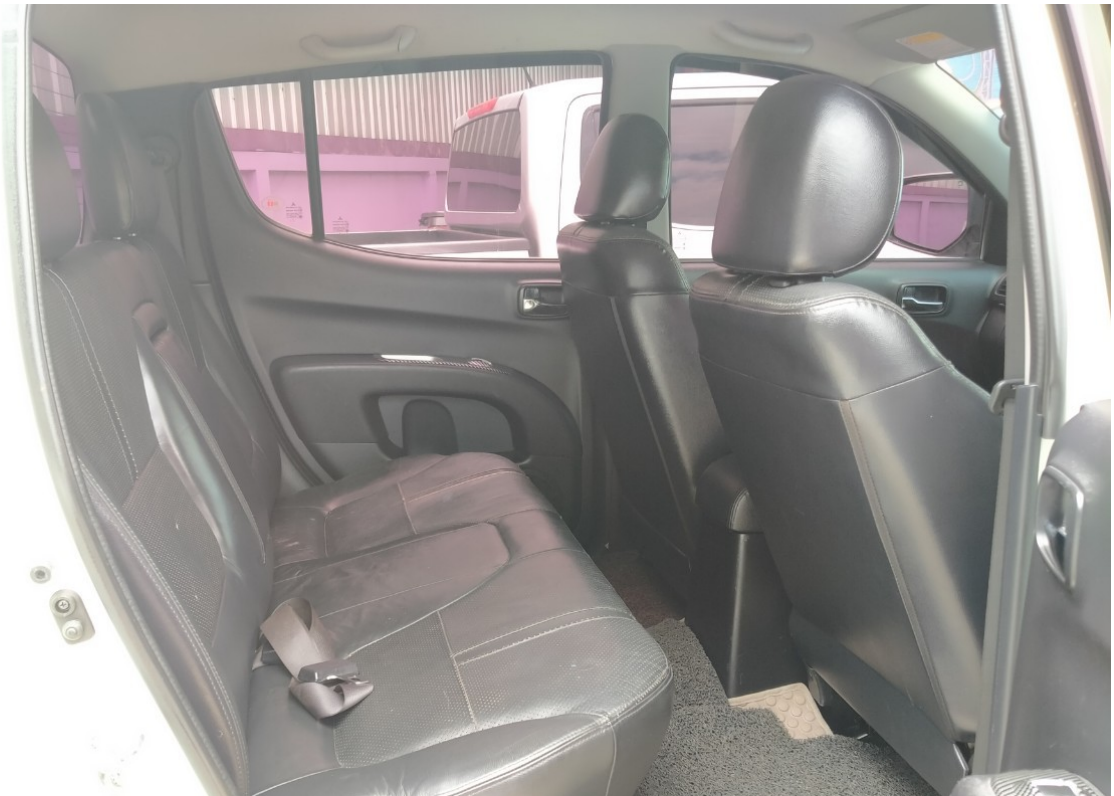
ภาพภายใน

1. สภาพ ที่นั่ง Seat Appearance	ดี (Good)
2. การทำงาน การปรับ และการล็อกเบาะ Seat Adjust functional	ดี (Good)
3. สภาพ รางไต่เบาะ Seat slide adjust rail	ดี (Good)
4. เข็มขัดนิรภัย Seat Belts	ดี (Good)
