Vehicle Inspection Report

สรุปผลการตรวจสอบ (Inspection Summary)

ยี่ห้อ/รุ่น (Brand/Model): HYUNDAI H-1 Deluxe	วันที่ตรวจสอบรถยนต์ (Date of Inspection): 09-11-63
หมายเลขตัวถัง (VIN): MHXWF31JMGJ310766	เลขคำขอบริการ (Job No.): I020/0064-03
หมายเลขเครื่องยนต์ (Engine No.): D4CBG969140	Vehicle Picture:  
ปีที่ผลิต (Build Date): 2016	
สีรถ (Color): ดำ	
ระยะการใช้งาน(Mileage): 122,458 กม.	
หมายเลขทะเบียน (No. Plate): ฮว 7425 กทม.	
วันครบกำหนดชำระภาษี (Registration Expiry): 30 ก.ย. 64	
ชื่อลูกค้า (Customer Name): 54 นิวัฒน์	
ที่อยู่(Address): ราชพฤกษ์	
โทรศัพท์ (Tel):	
สถานที่ตรวจสอบรถ (Inspection Place): 54 นิวัฒน์

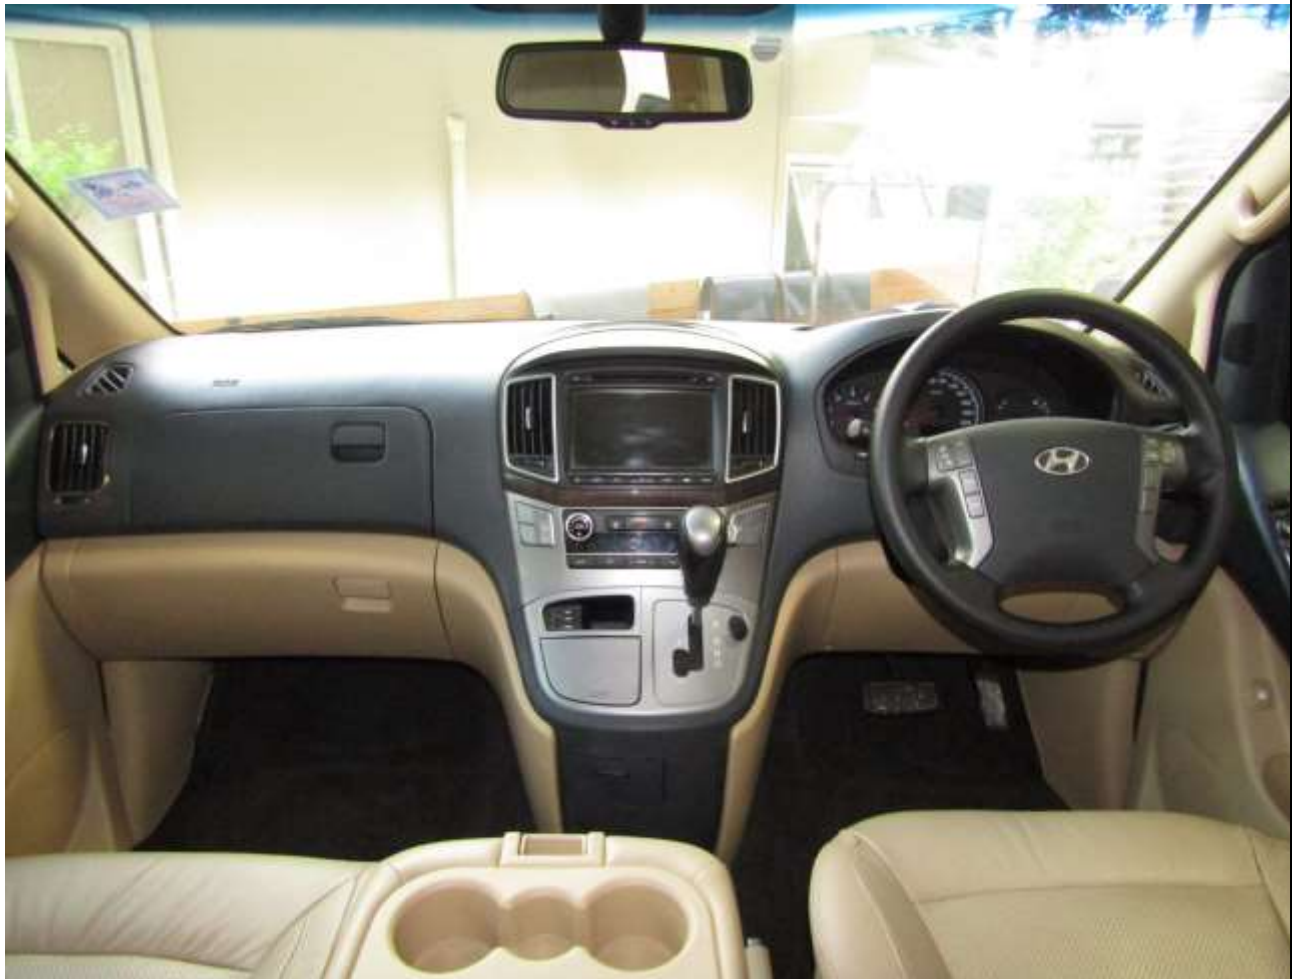
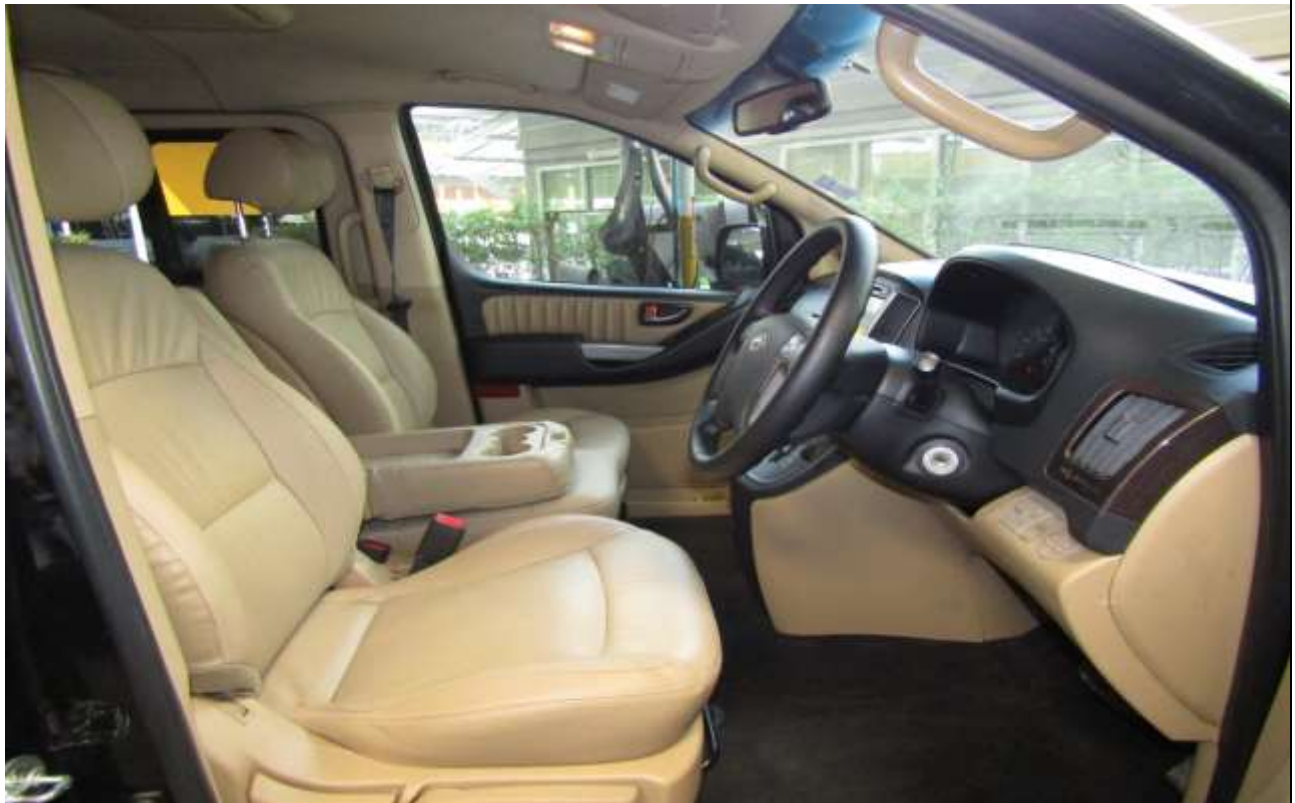
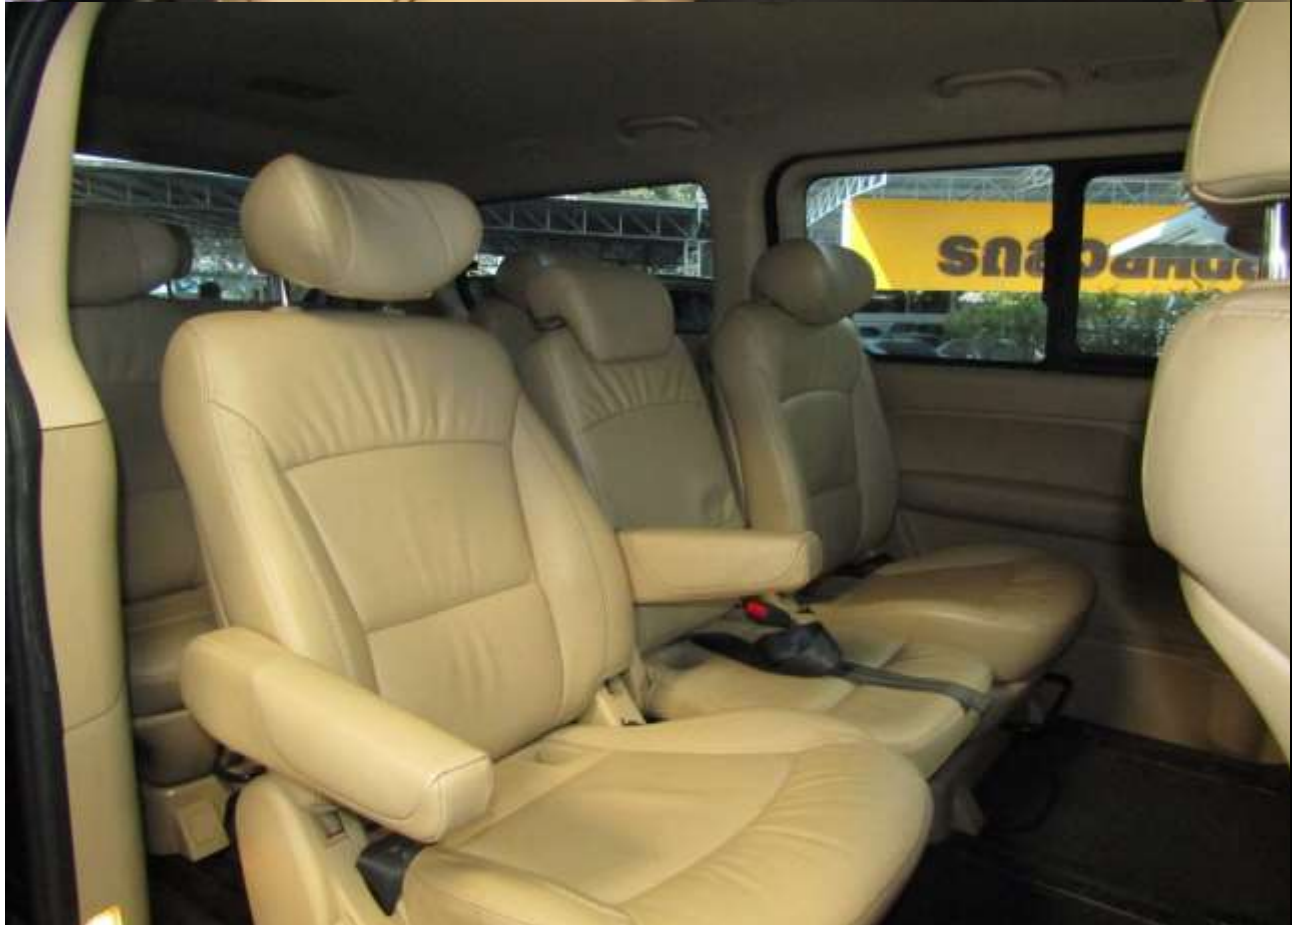
ภาพภายในด้านหน้า หลัง และ จุดบกพร่อง - Interior Visual Details (Front, Rear and/or Defect):

ที่นั่ง สภาพ Seat Appearance	สภาพดีตามอายุการใช้งาน
 	การทำงาน การปรับ และการล็อค เบาะ Seat Adjust functional	ทำงานได้ดี
 	สภาพ รางใต้เบาะ Seat slide adjust rail	สภาพดีตามอายุการใช้งาน
 	เข็มขัดนิรภัย Seat Belts	สภาพดีตามอายุการใช้งาน

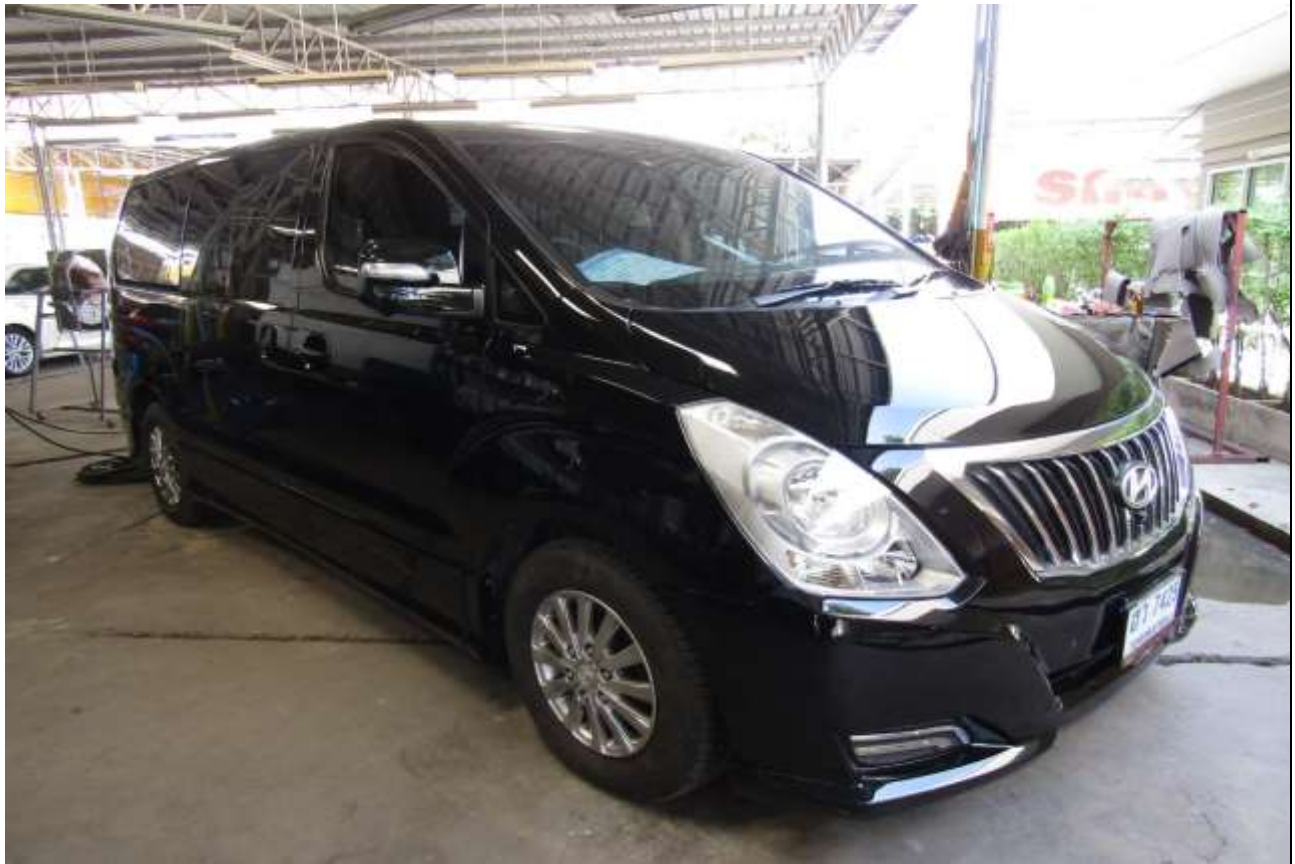
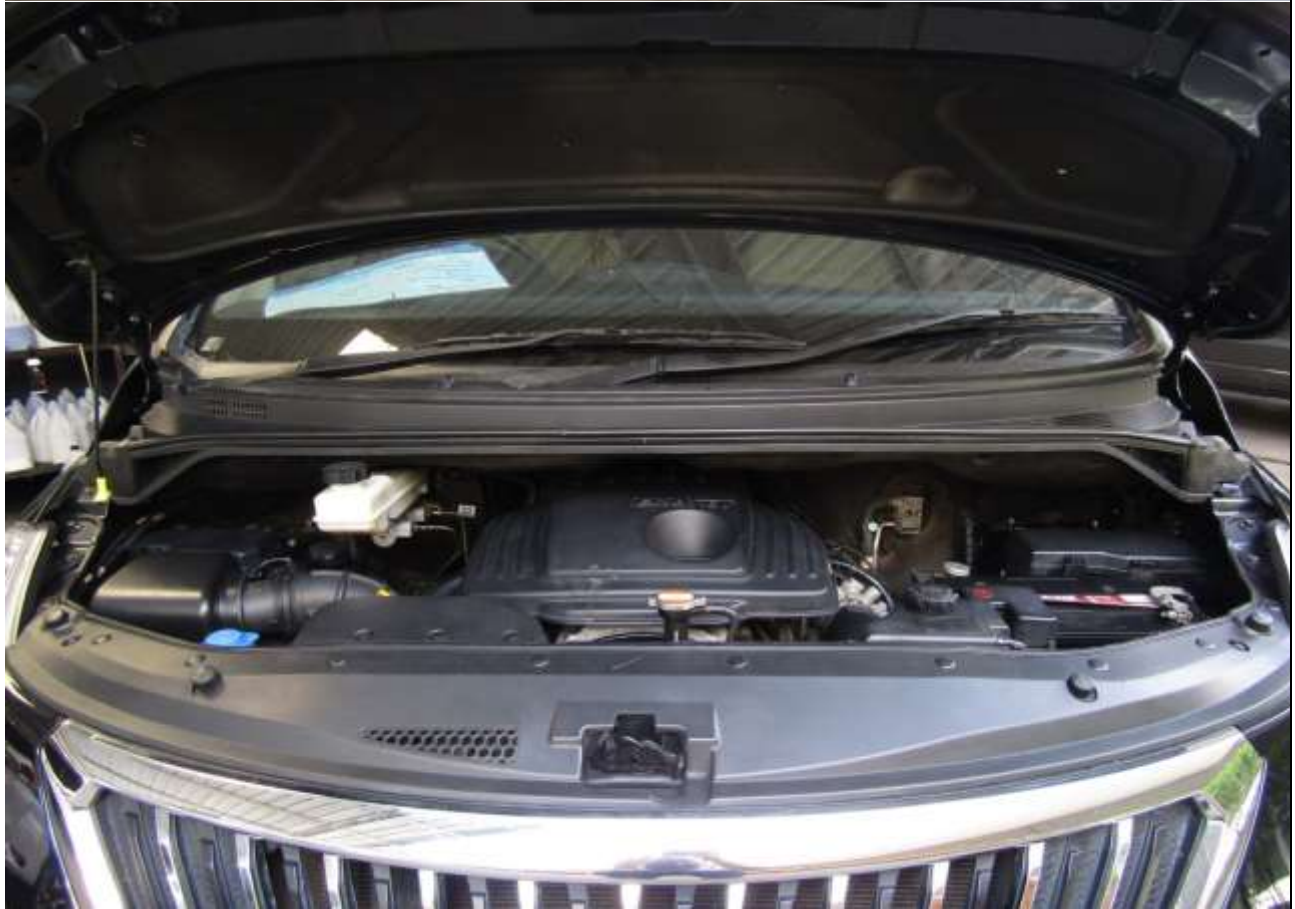
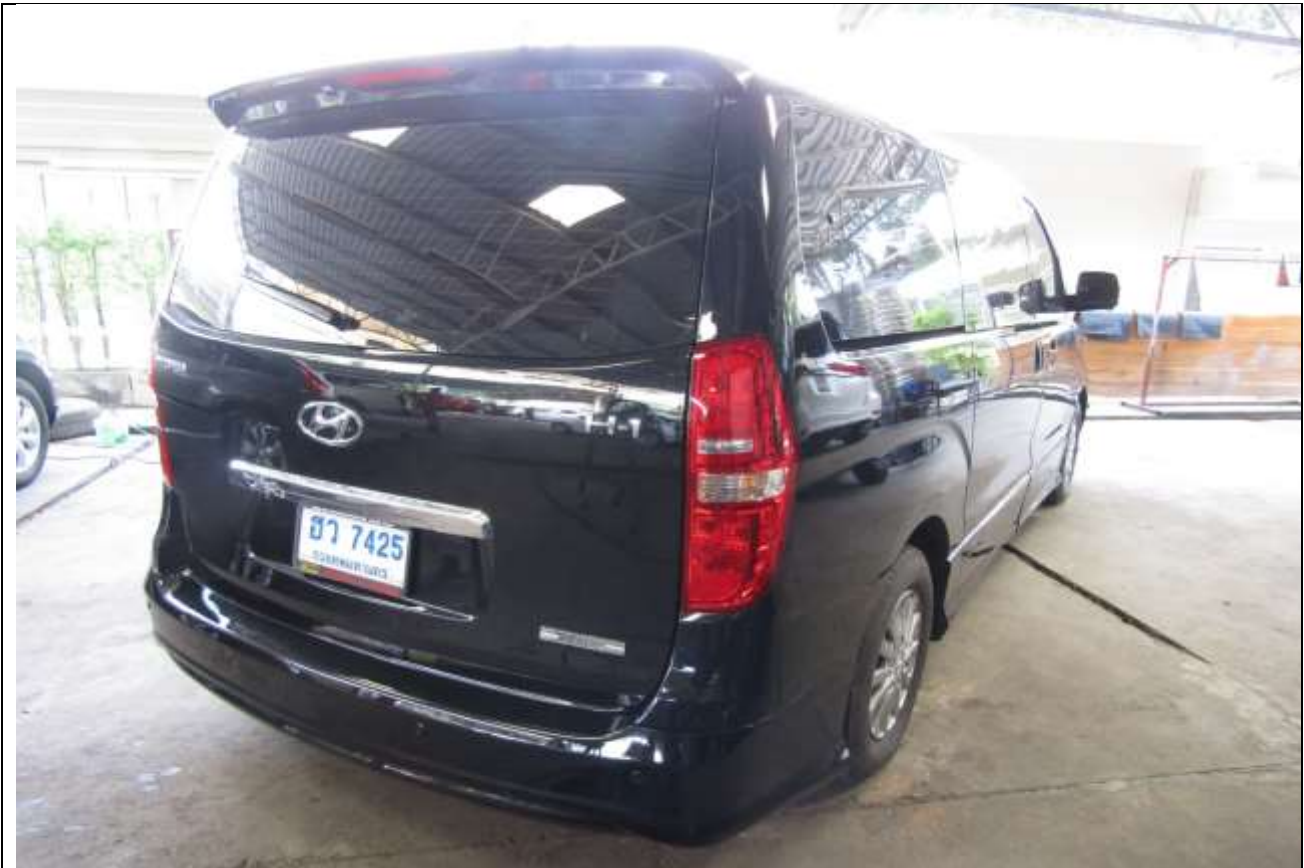
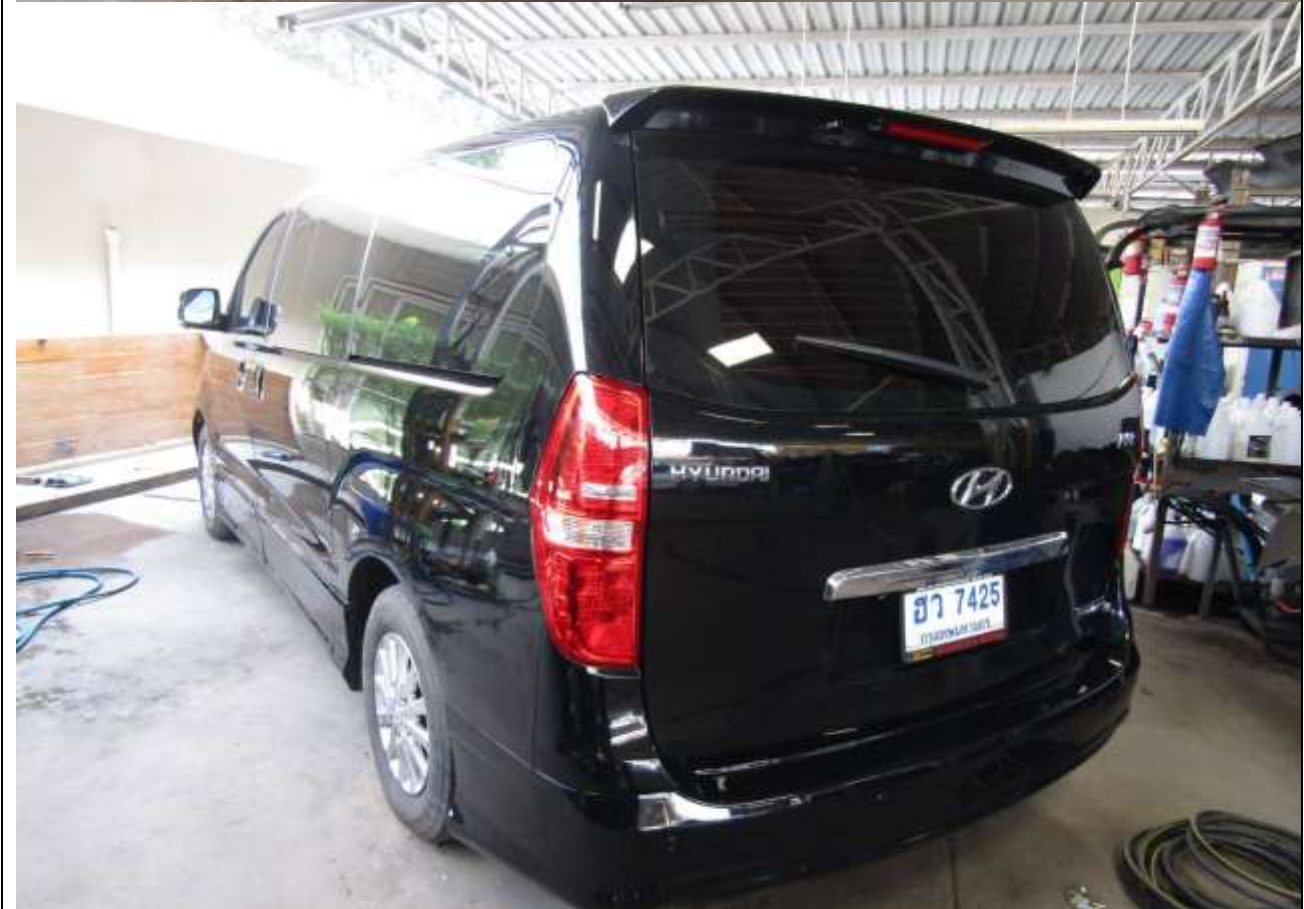
ภาพภายนอก - Exterior Visual Details:

กันชนหน้า Front Bumper	สภาพดี
 	คาน รับกันชนหน้า (ขวา) Front Side Member (Right) Appearance	สภาพดี
 	คาน รับกันชนหน้า (ซ้าย) Front Side Member (Left) Appearance	สภาพดี
 	ฝากระโปรงหน้ารถ Bonnet	สภาพดี
 	กระจกบังลมหน้า Windshield	สภาพดี
 	หลังคา Roof	สภาพดี
 	สภาพ และการทำงาน หลังคาชั้นรูป หลังคาเปิดประทุน Sunroof/Convertible functional and appearance	สภาพดี
 	ประตูหน้าขวา Front Right Door	สภาพดี
 	ประตูหลังขวา Rear Right Door	สภาพดี
 	ประตูเลื่อนด้านขวา Sliding Right Door	N/A
 	บันไดขายน้าด้านขวา Right Rocker Panel	สภาพดี
 	ประตูหน้าซ้าย Front Left Door	สภาพดี
 	ประตูหลังซ้าย Rear Left Door	สภาพดี
 	ประตูเลื่อนด้านซ้าย Sliding Left Door	N/A
