1023/0413-7

Hyundai H-1 2.5 Touring

Feb 20, 2024

Vehicle Inspection Report สรุปผลการตรวจสภาพรถ (Inspection Summary)

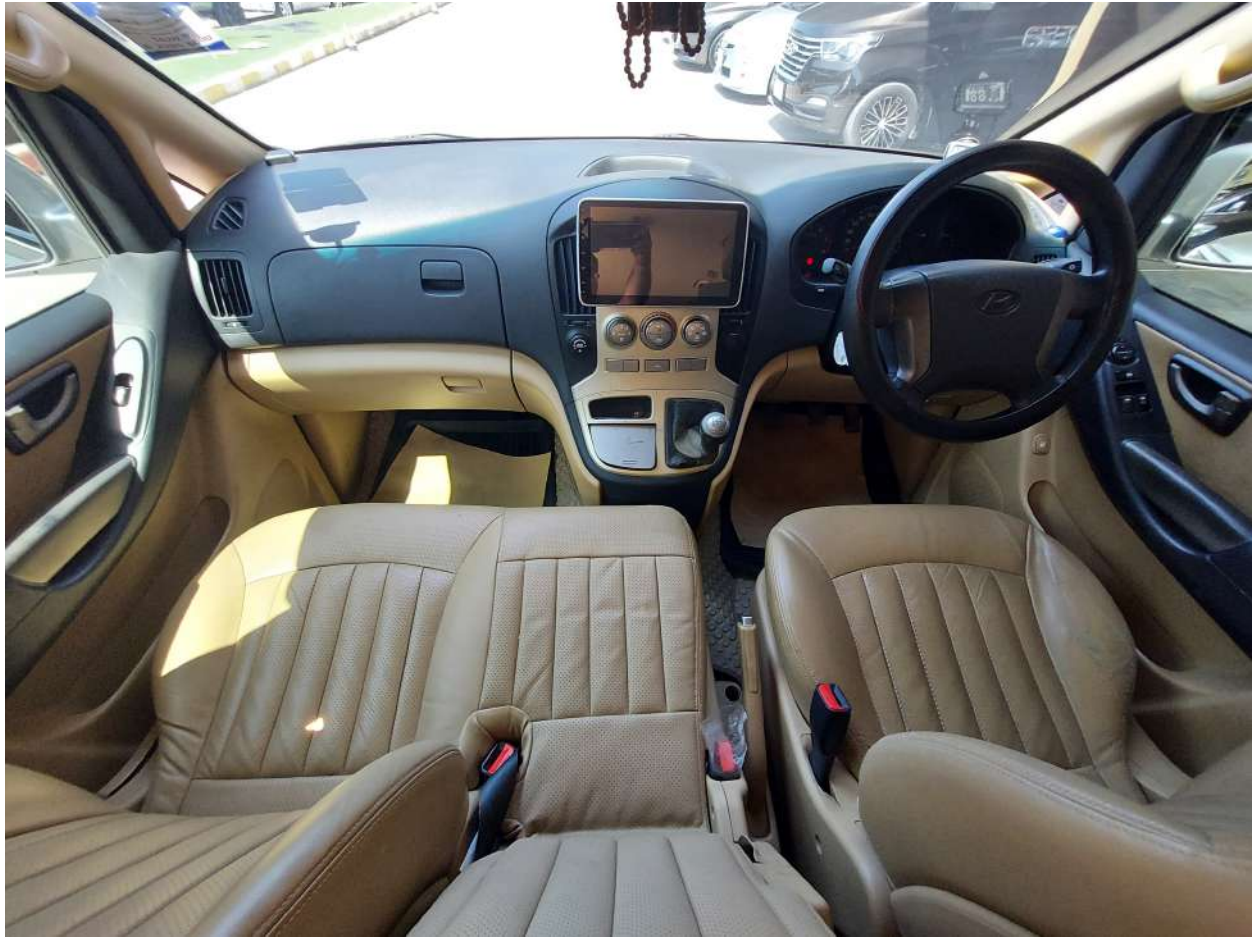
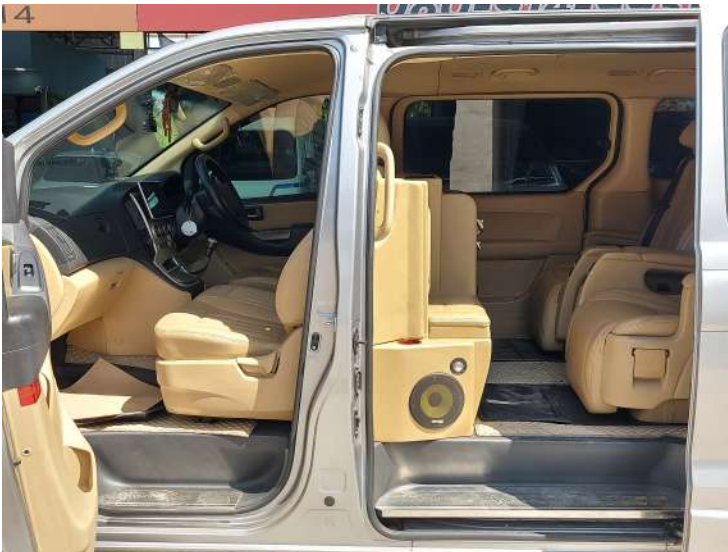
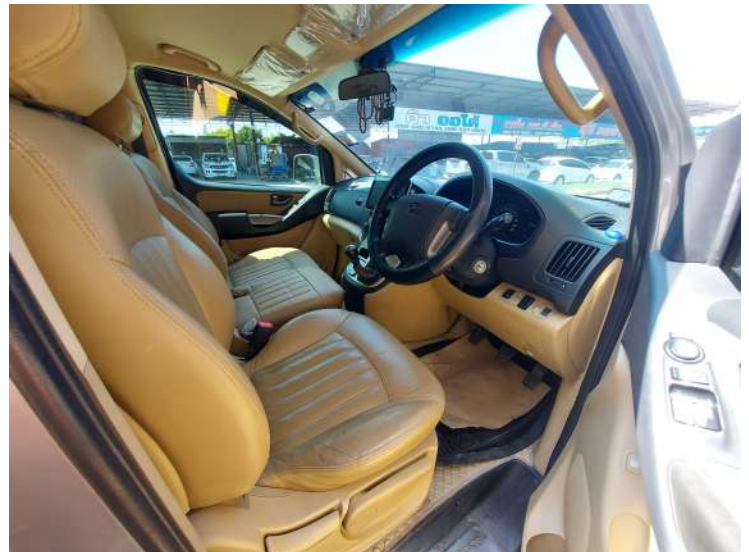
ภาพภายใน

รายการตรวจ 4 รายการ	สถานะ
2.1 สภาพที่นั่ง Seat Appearance	ดี (Good)
2.2 การทำงาน การปรับ และการล็อกเบาะ Seat Adjust functional	ดี (Good)
2.3 สภาพรางไต่เบาะ Seat slide adjust rail	ดี (Good)
2.4 เข็มขัดนิรภัย Seat Belts	ดี (Good)
