เลขคำขอบริการ (Job No.) :

Mitsubishi Xpander 1.5 GT

Feb 17, 2023

Vehicle Inspection Report

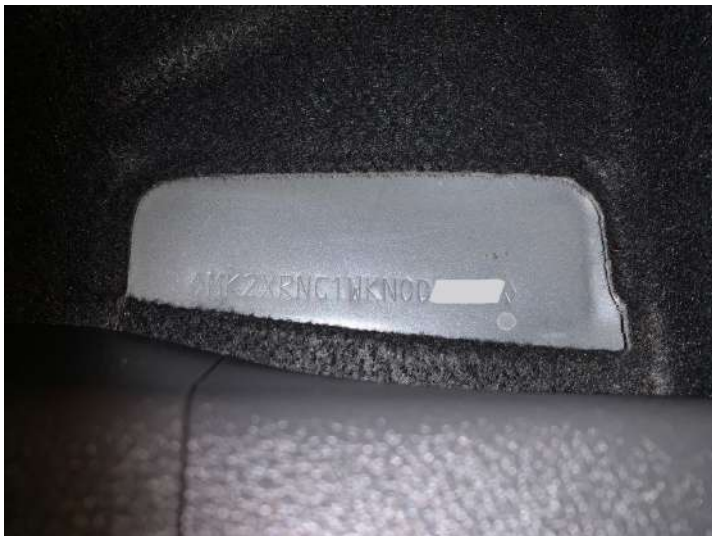
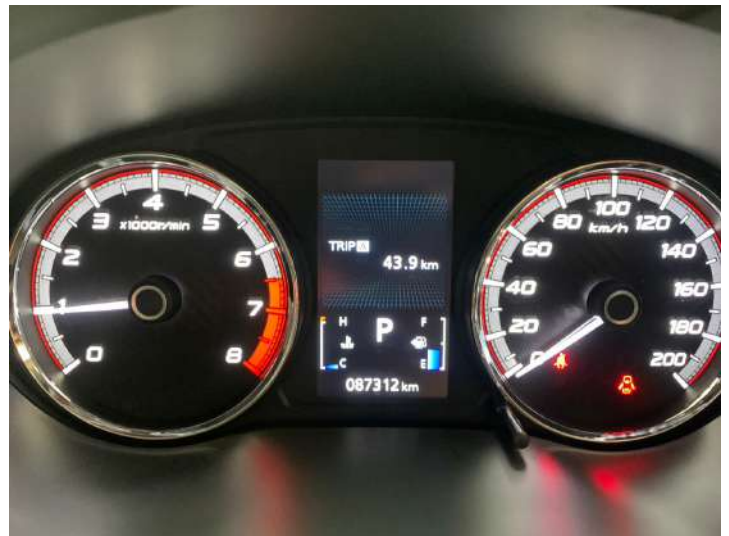
รูปเลขไมล์ (Mileage Picture) : ▾

รูปเลขตัวถัง (VIN Picture):

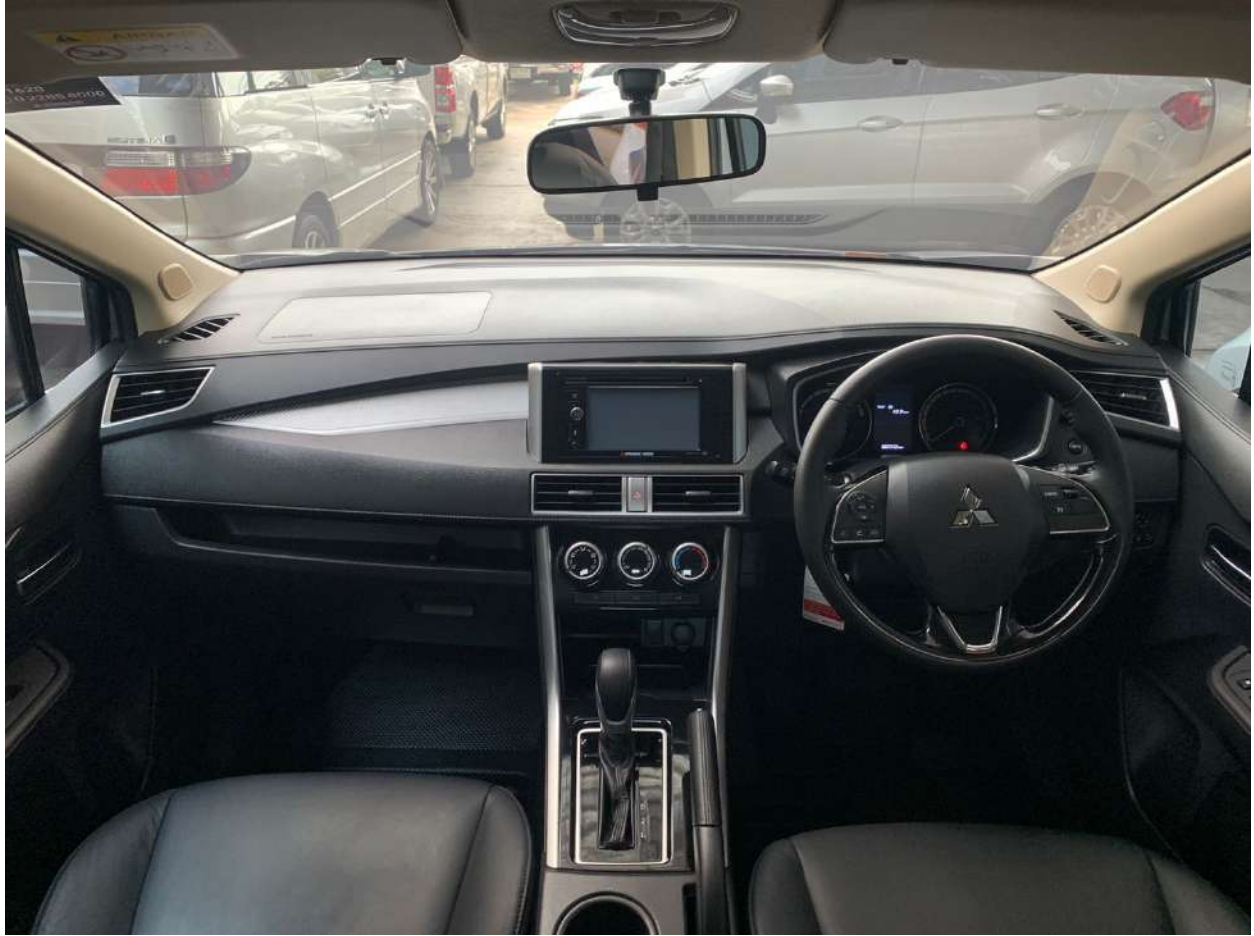
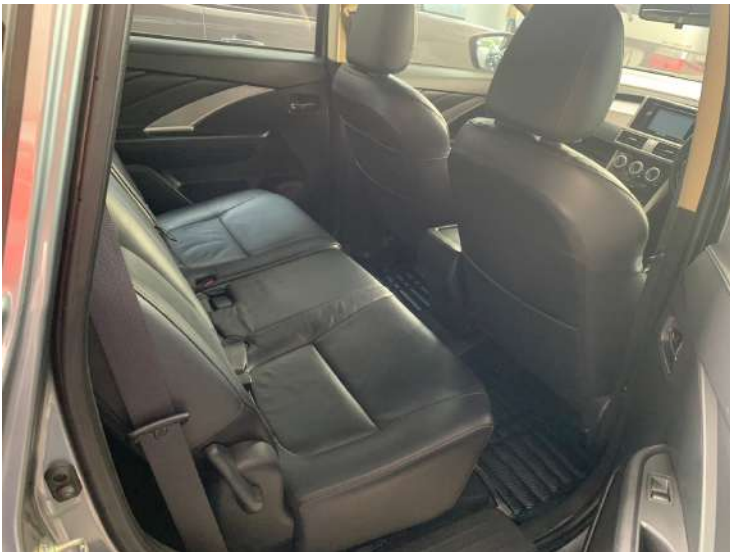
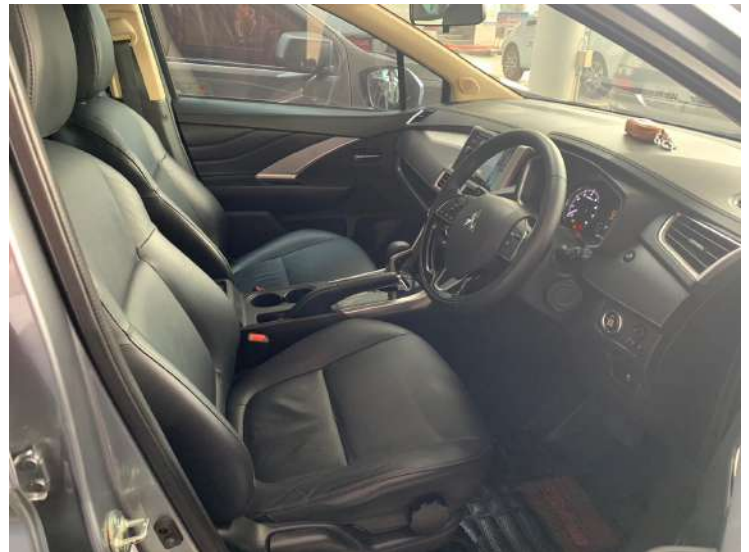
ภาพภายใน

รายการตรวจ 4 รายการ	สถานะ
2.1 สภาพ ที่นั่ง Seat Appearance	ดี (Good)
2.2 การทำงาน การปรับ และการล็อกเบาะ Seat Adjust functional	ดี (Good)
2.3 สภาพ รางไต่เบาะ Seat slide adjust rail	ดี (Good)
2.4 เข็มขัดนิรภัย Seat Belts	ดี (Good)

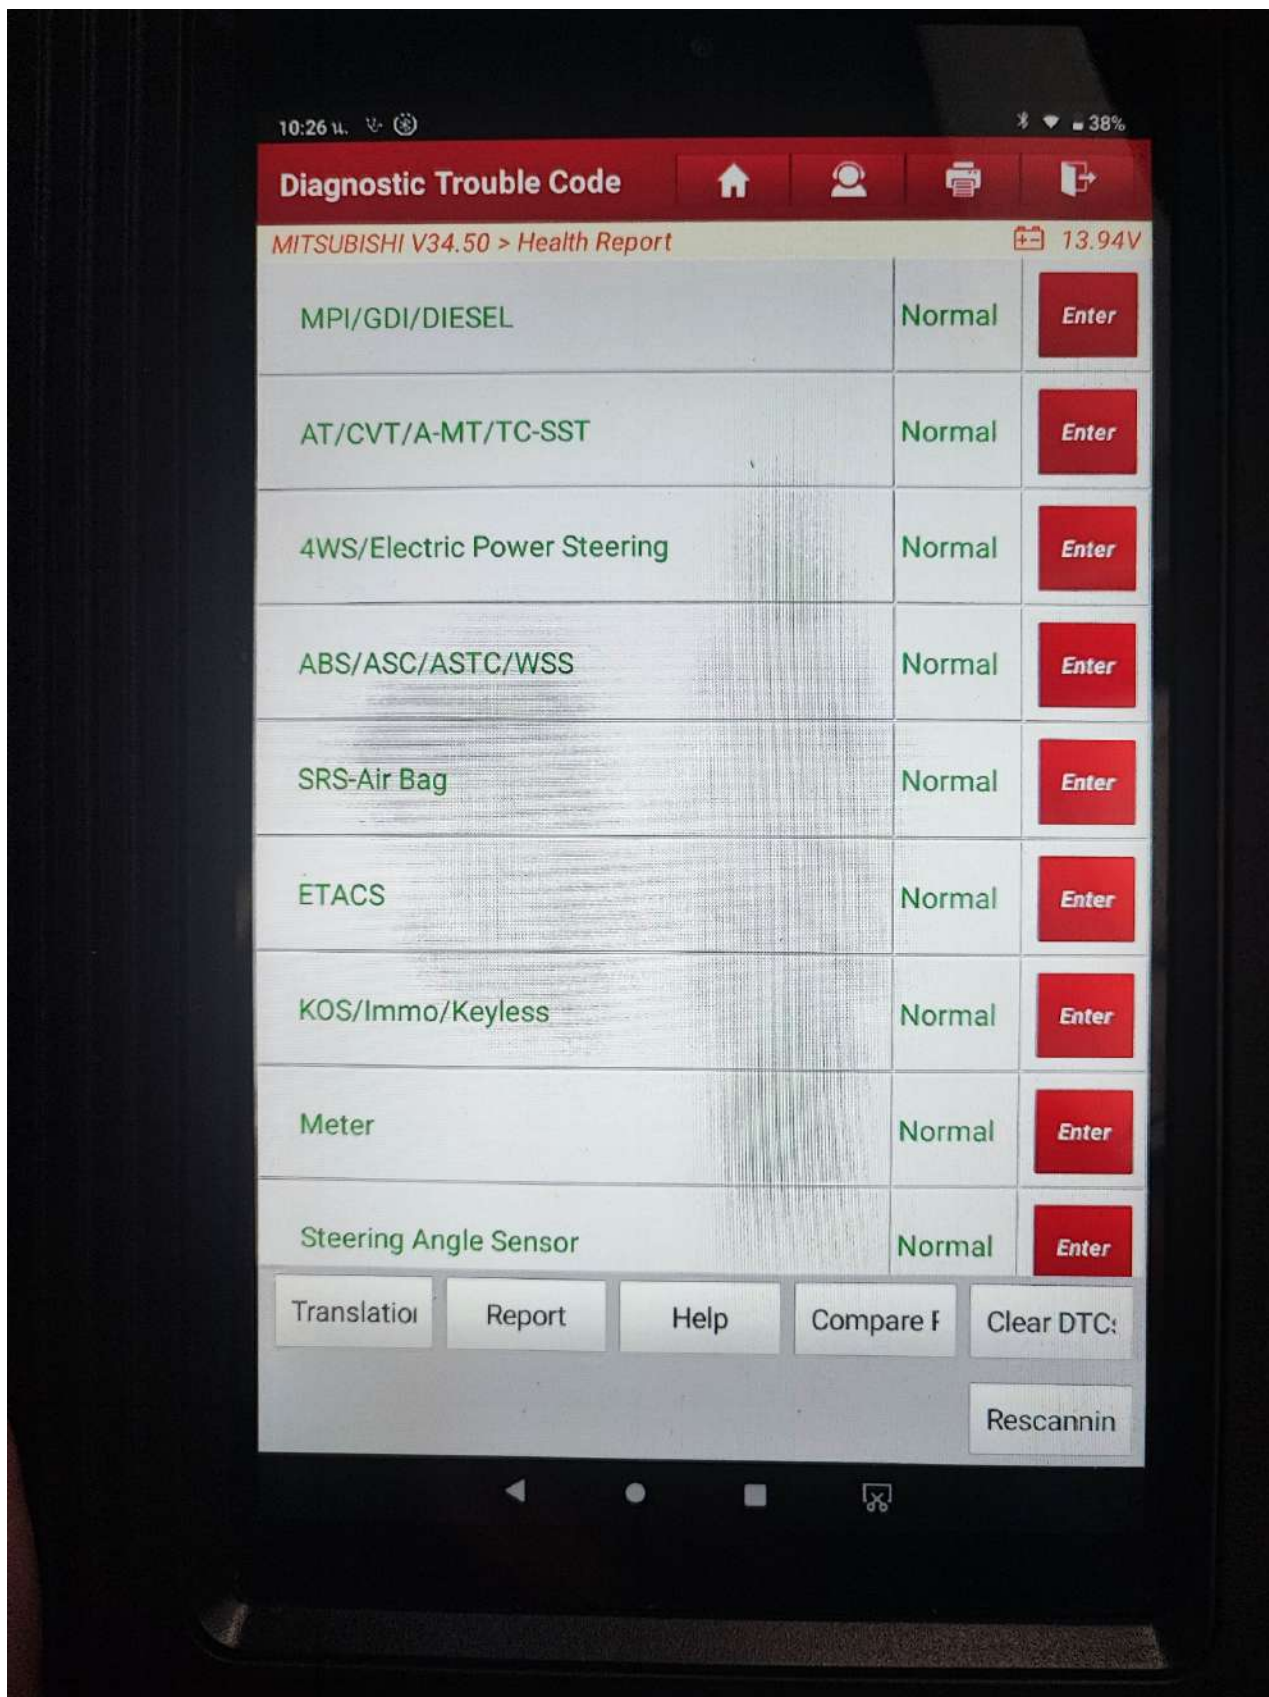
ภาพ OBD

รายการตรวจ 6 รายการ	สถานะ
1.1 ไม่เคยเกิดอุบัติเหตุรุนแรงจนทำให้โครงสร้างรถมีปัญหาความปลอดภัย No Evidence of Major or Hail Damage	ดี (Good)
1.2 ไม่มีการตัดต่อ ตัดแปลง คัชชี และ โครงสร้างรถ No chassis and cab structure modified	ดี (Good)
1.3 ไม่เคยประสบภัยจมน้ำ No Evidence of Flood	ดี (Good)
1.4 ไม่เคยประสบภัยอัคคีภัย No Evidence of Fire	ดี (Good)
1.5 การวินิจฉัยผ่านทาง OBD On-Board Diagnostics (OBD)	ดี (Good)
1.6 สภาพรถโดยรวม Overall Appearance	ดี (Good)
