I023/0108-107

Porsche Cayenne 3.2 V6 4WD

Feb 1, 2024

Vehicle Inspection Report สรุปผลการตรวจสภาพรถ (Inspection Summary)

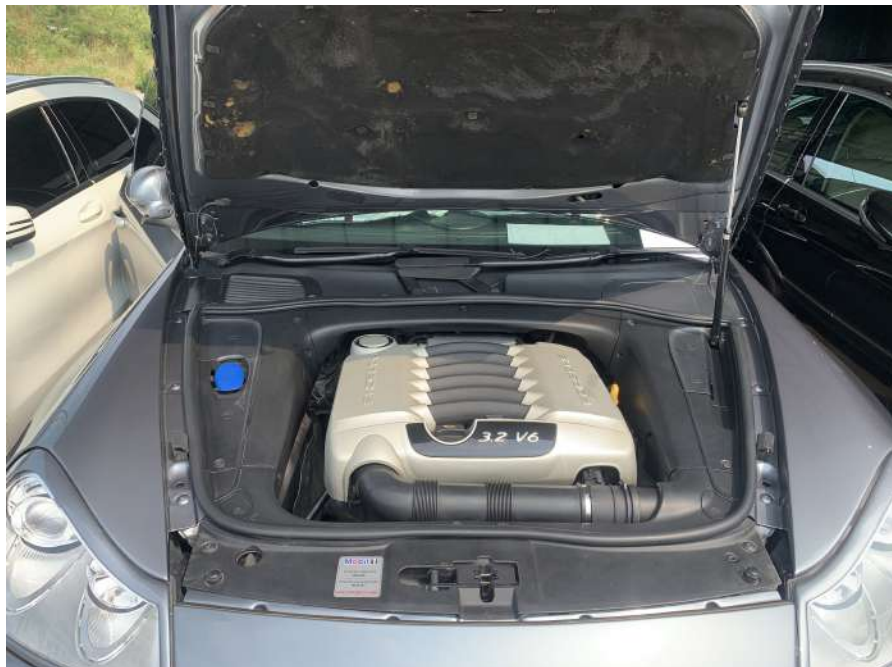
ภาพห้องเครื่อง

Voltage	11.95	V
Rating	700	CCA
Current	284	CCA
Internal resistance	9.84	mΩ
State of Charge	18	%
State of Health	16	%
Status	REPLACE

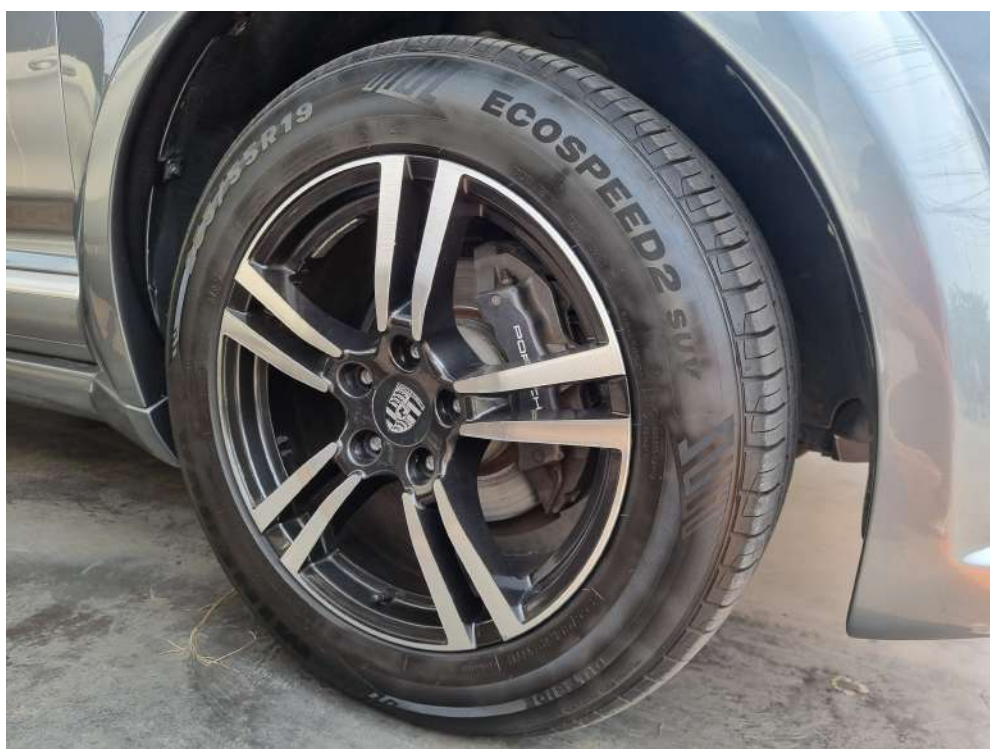
ขอบยาง ล้อ

39/20
