1023/0272-4

Porsche 911 Turbo 3.7 992 S Coupe

Sep 15, 2023

Vehicle Inspection Report

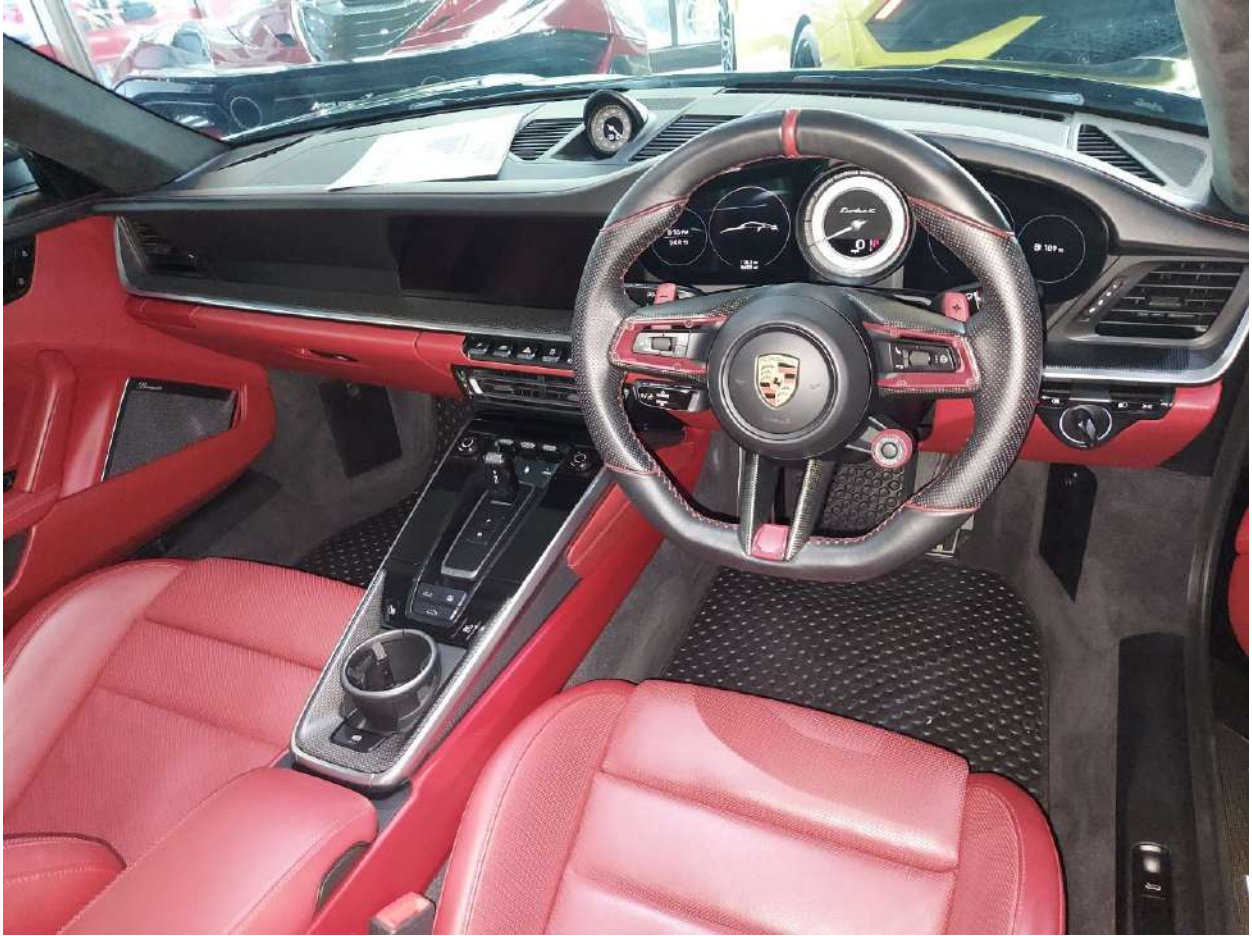
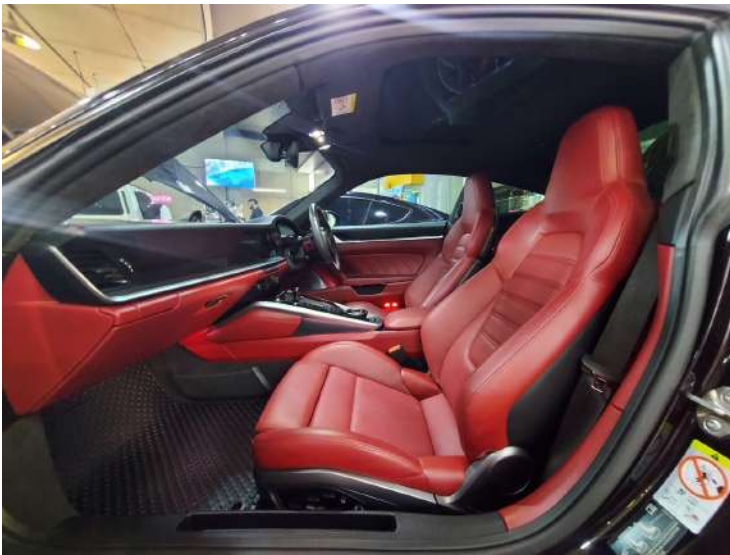
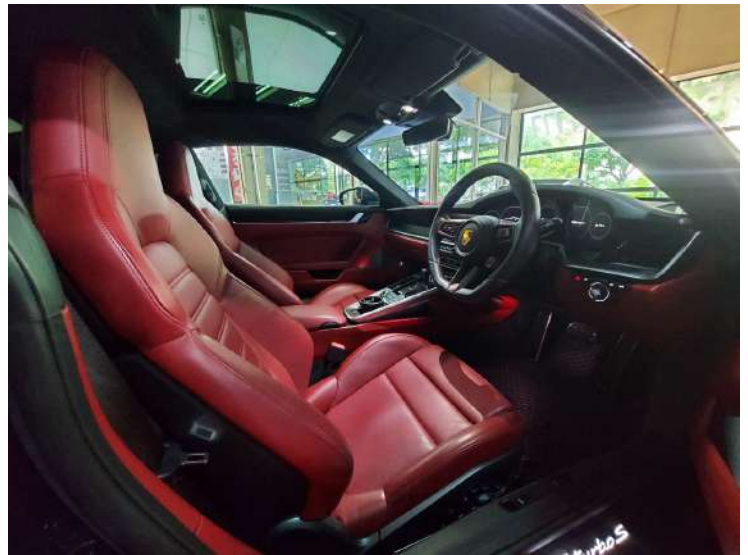
ภาพภายใน

รายการตรวจ 4 รายการ	สถานะ
2.1 สภาพที่นั่ง Seat Appearance	ดี (Good)
2.2 การทำงาน การปรับ และการล็อกเบาะ Seat Adjust functional	ดี (Good)
2.3 สภาพรางไต่เบาะ Seat slide adjust rail	ดี (Good)
2.4 เข็มขัดนิรภัย Seat Belts	ดี (Good)

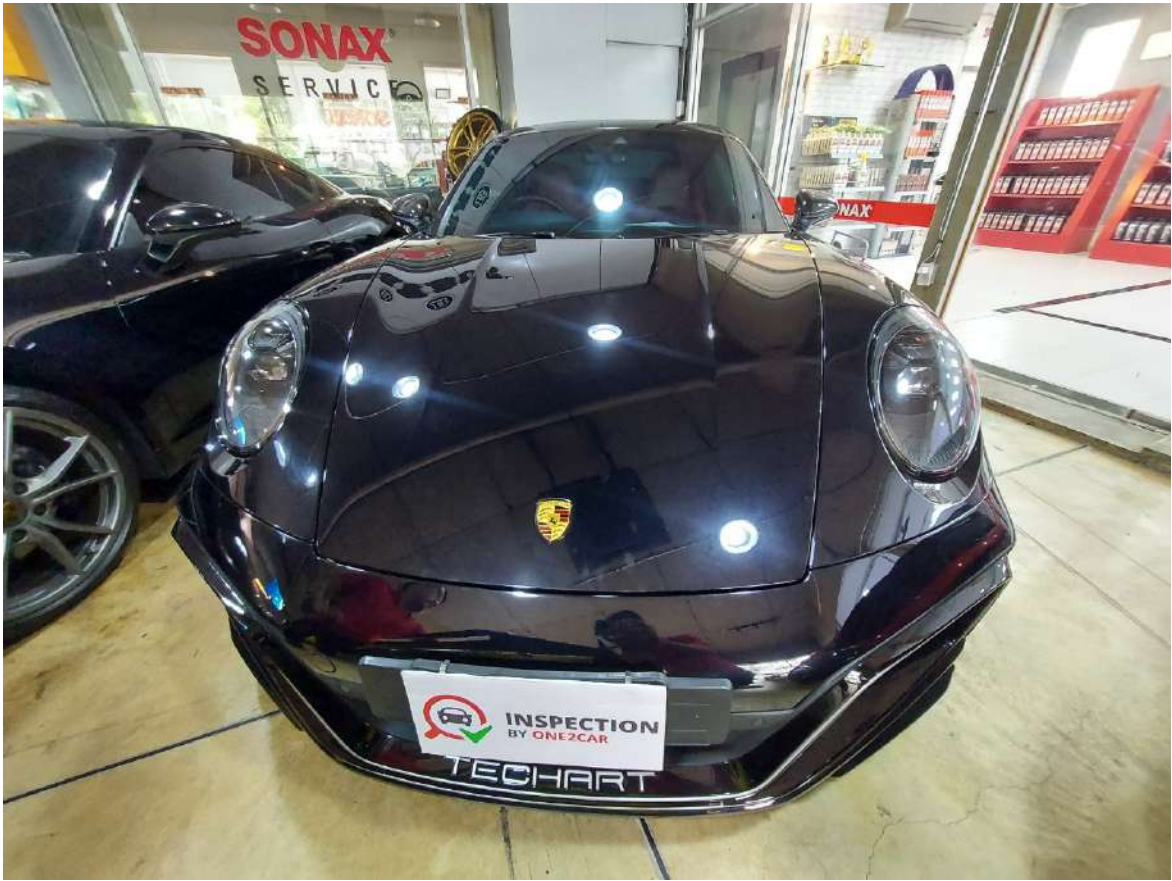
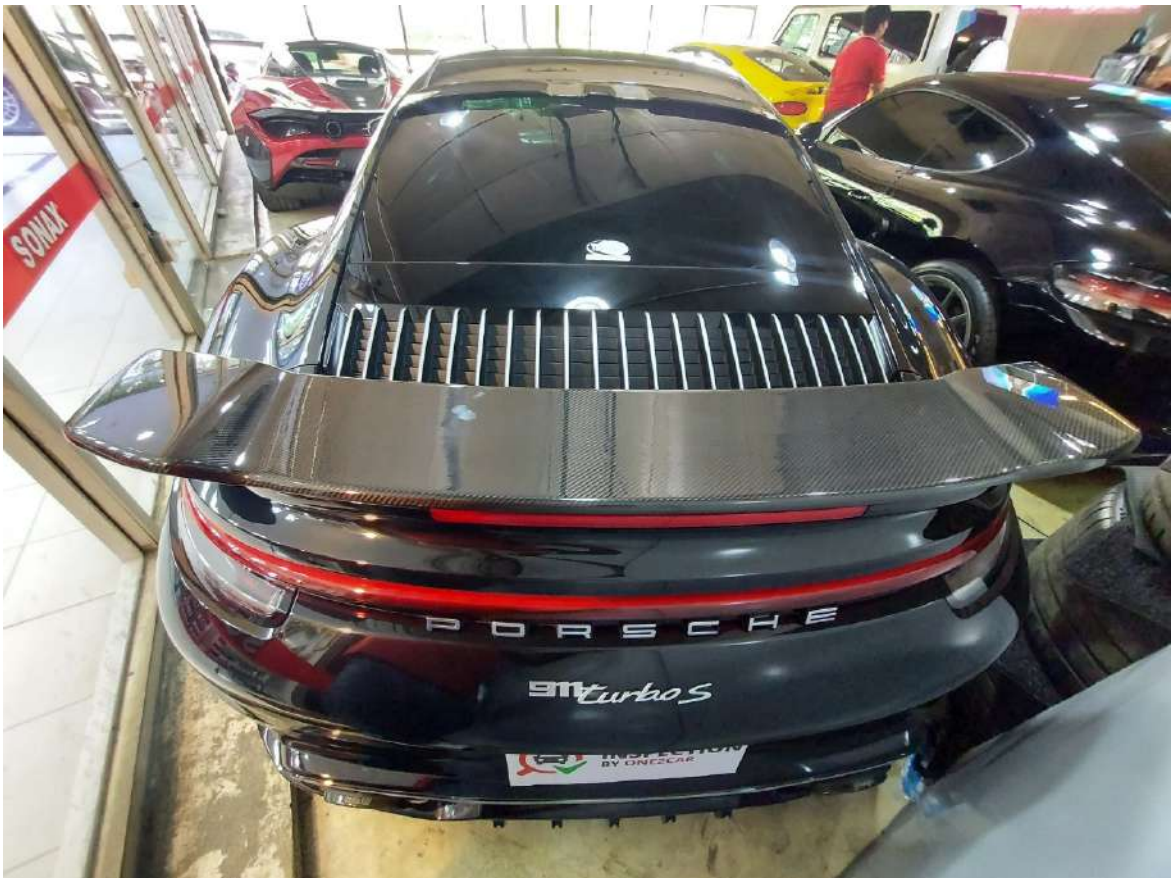
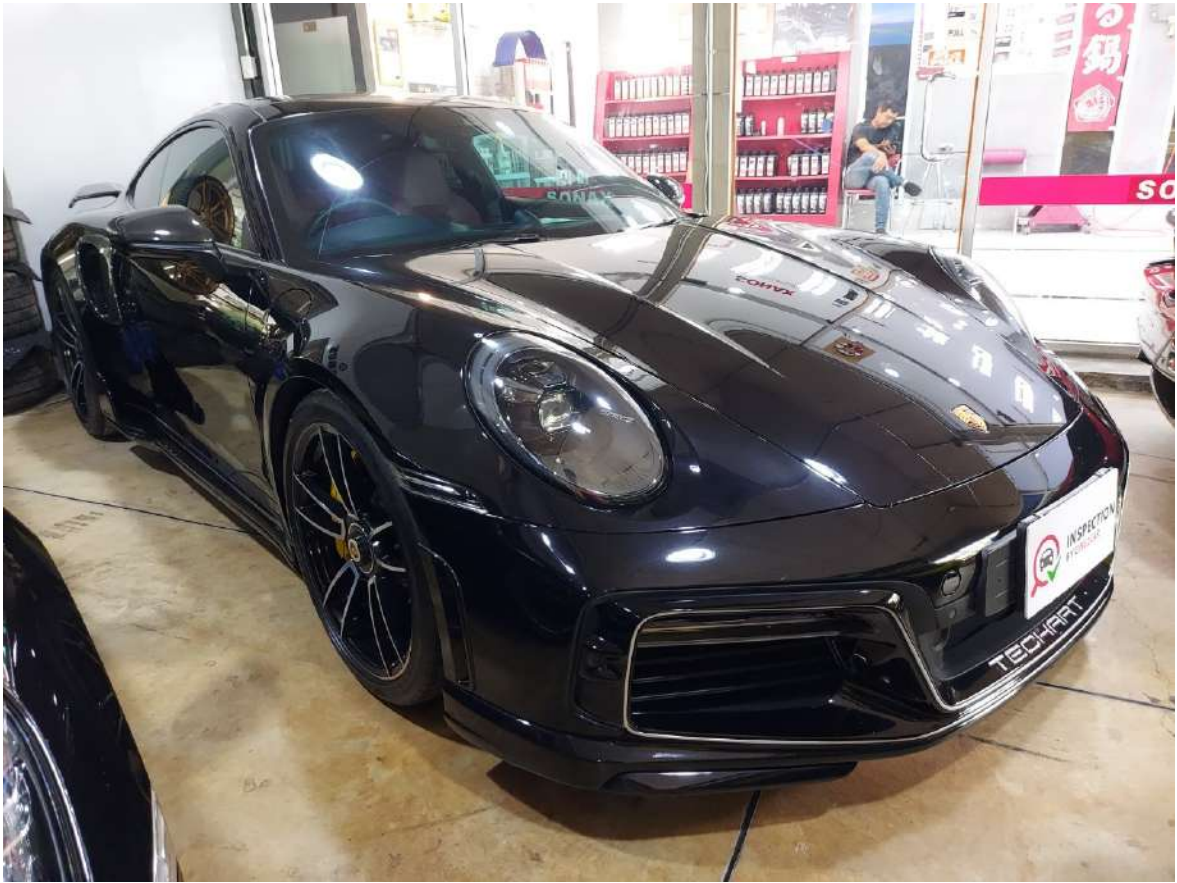
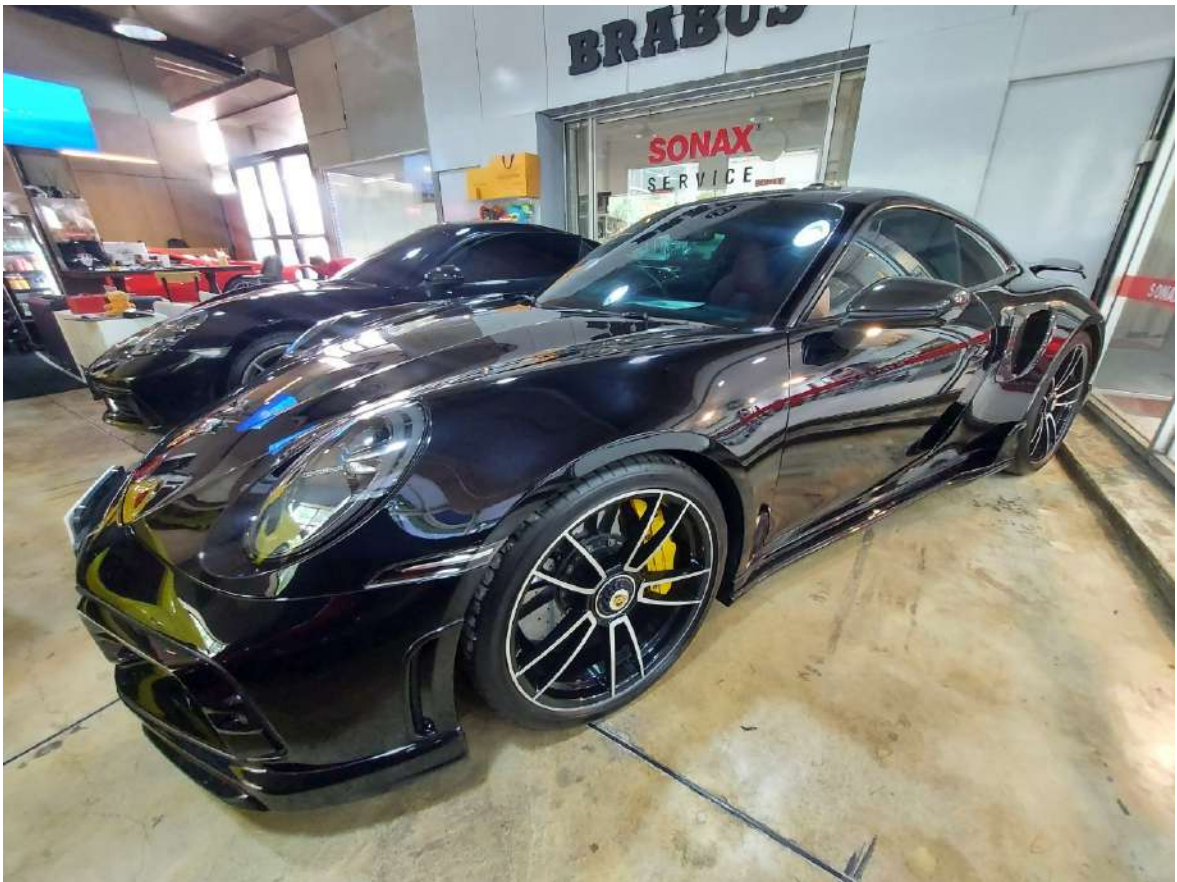
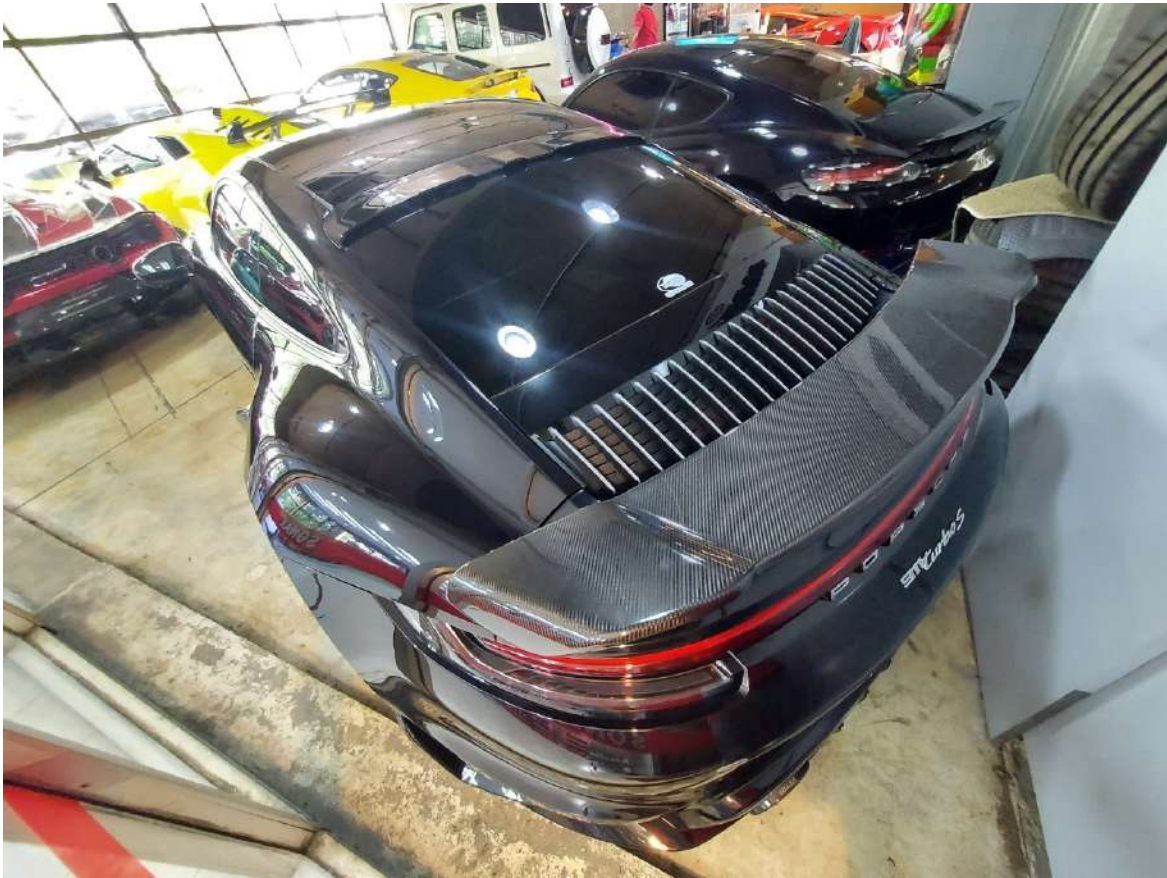
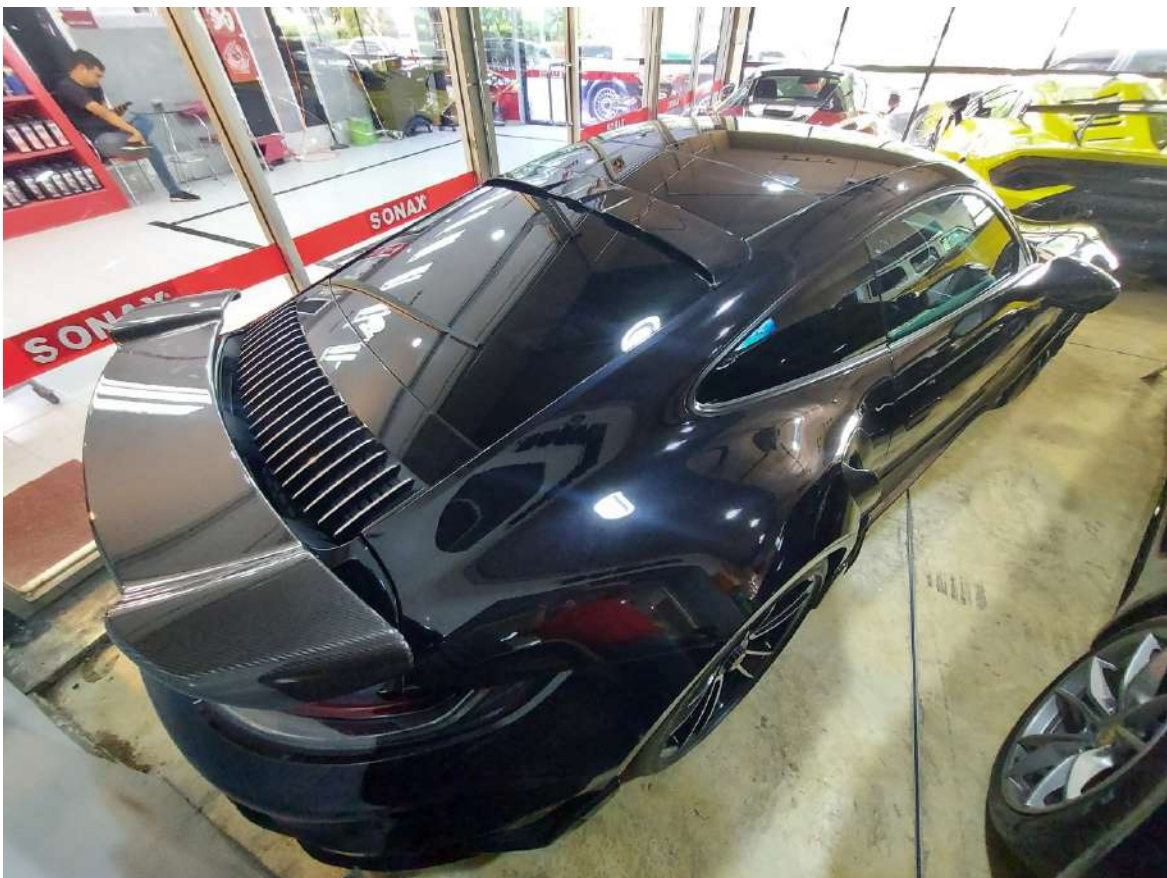
ภาพภายนอก

- ✓ แผ่นเพลทเลขตัวถังมองเห็นได้ชัดเจน
- ✓ ชิ้นส่วนประกอบตัวถังรถ ผ่านการวัดค่าความหนาของสีแล้ว
- ✓ สีรถตรงตามเสาเอกสารจดทะเบียน

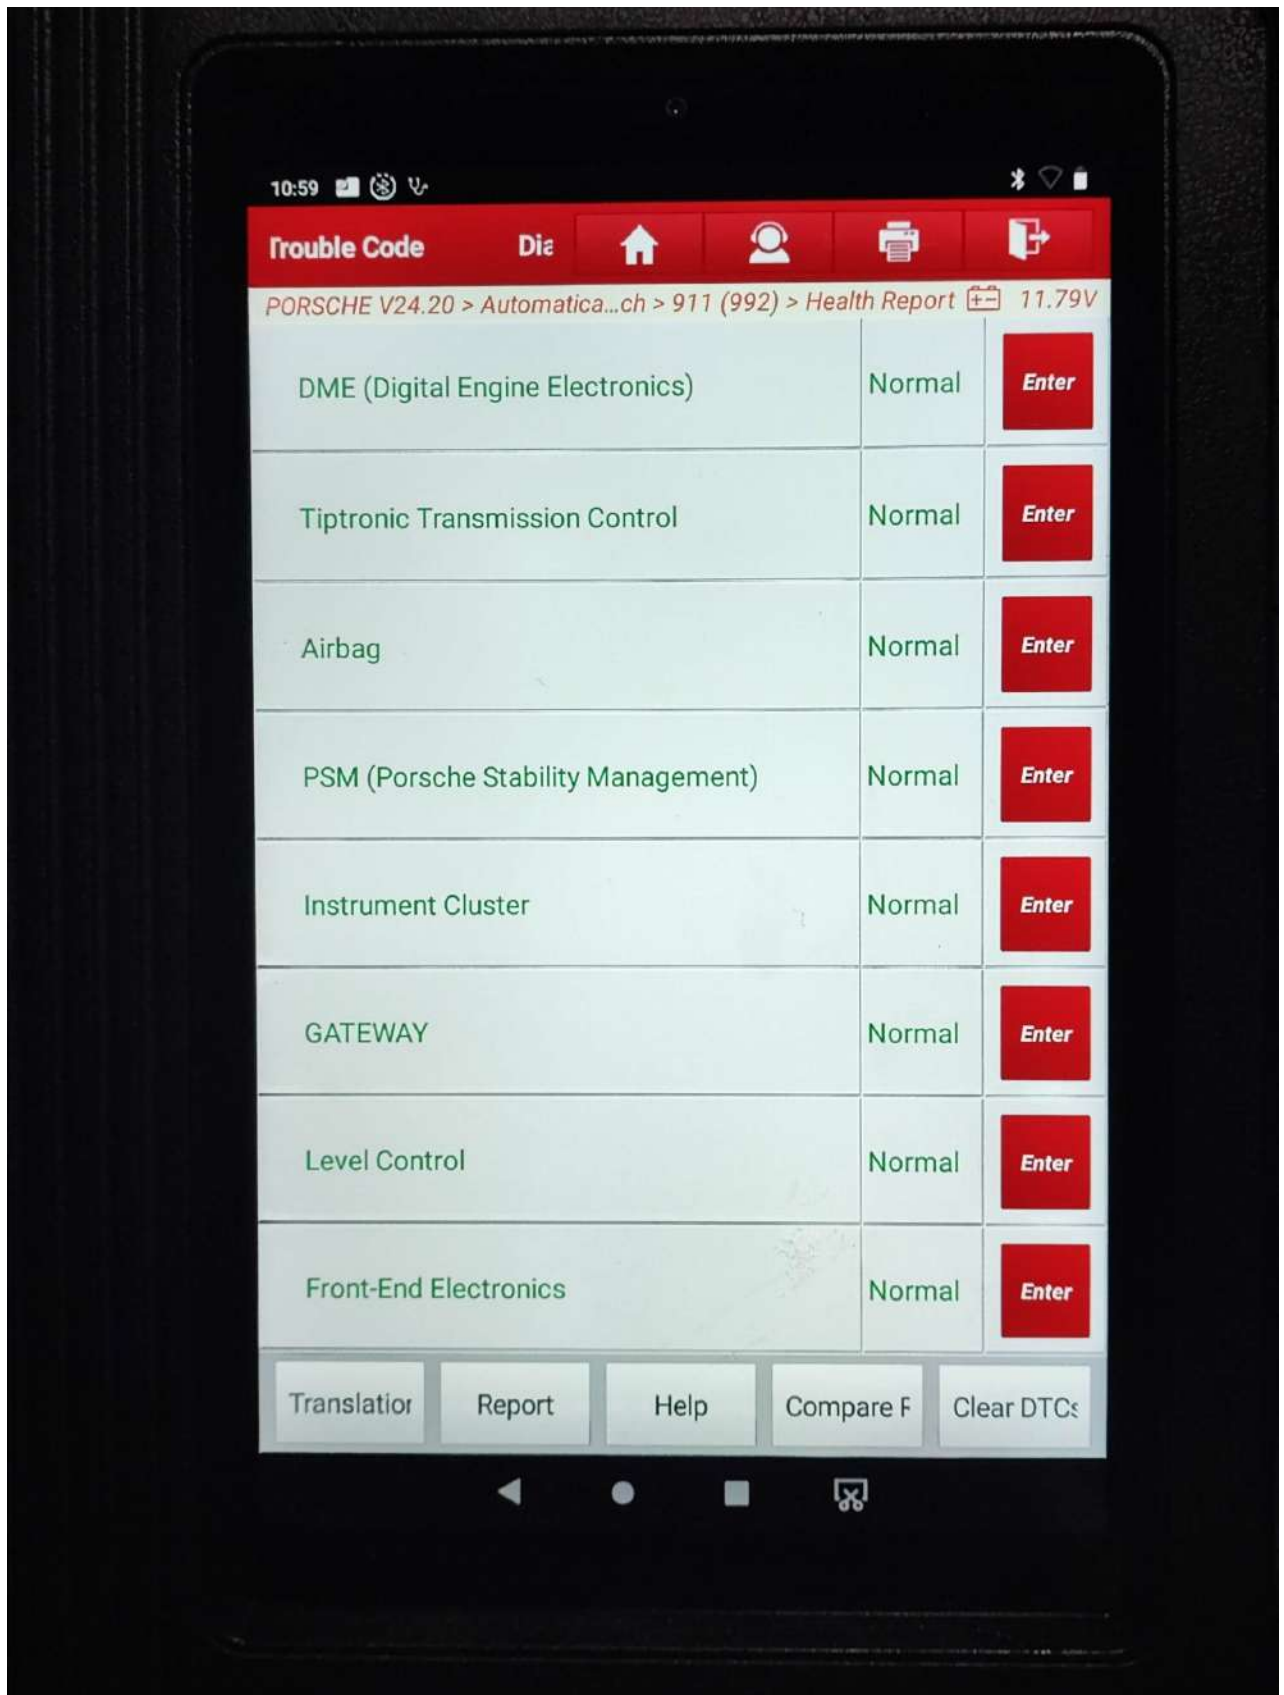
ภาพ OBD

รายการตรวจ 6 รายการ	สถานะ
1.1 ไม่เคยเกิดอุบัติเหตุรุนแรงจนทำให้โครงสร้างรถมีปัญหาความปลอดภัย No Evidence of Major or Hail Damage	ดี (Good)
1.2 ไม่มีการตัดต่อ ตัดแปลง คัชชี และโครงสร้างรถ No chassis and cab structure modified	ดี (Good)
1.3 ไม่เคยประสบภัยจมน้ำ No Evidence of Flood	ดี (Good)
1.4 ไม่เคยประสบภัยอัคคีภัย No Evidence of Fire	ดี (Good)
1.5 ระบบการทำงานภายในรถยนต์ OBD II On-Board Diagnostics (OBD)	ดี (Good)
1.6 สภาพรถโดยรวม Overall Appearance	ดี (Good)
