Vehicle Inspection Report

สรุปผลการตรวจสอบ (Inspection Summary)

ยี่ห้อ/รุ่น (Brand/Model): NISSAN NAVARA CALIBRE SPORTECH 4DR A/T	วันที่ตรวจสอบรถยนต์ (Date of Inspection): 09-10-63
หมายเลขตัวถัง (VIN): MNTCC2D23Z0034123	เลขคำขอบริการ (Job No.): I020/0046-07
หมายเลขเครื่องยนต์ (Engine No.): YD25750394T	Vehicle Picture:  
ปีที่ผลิต (Build Date): 2017	
สีรถ (Color): ขาว	
ระยะการใช้งาน(Mileage): 77,887 กม.	
หมายเลขทะเบียน (No. Plate): 8 กฃ 3339 กทม.	
วันครบกำหนดชำระภาษี (Registration Expiry): 02 พ.ค. 63	
ชื่อลูกค้า (Customer Name): BIG AUTO	
ที่อยู่(Address): กาญจนภิเษก	
โทรศัพท์ (Tel): 097-190-7888	
สถานที่ตรวจสอบรถ (Inspection Place): BIG AUTO

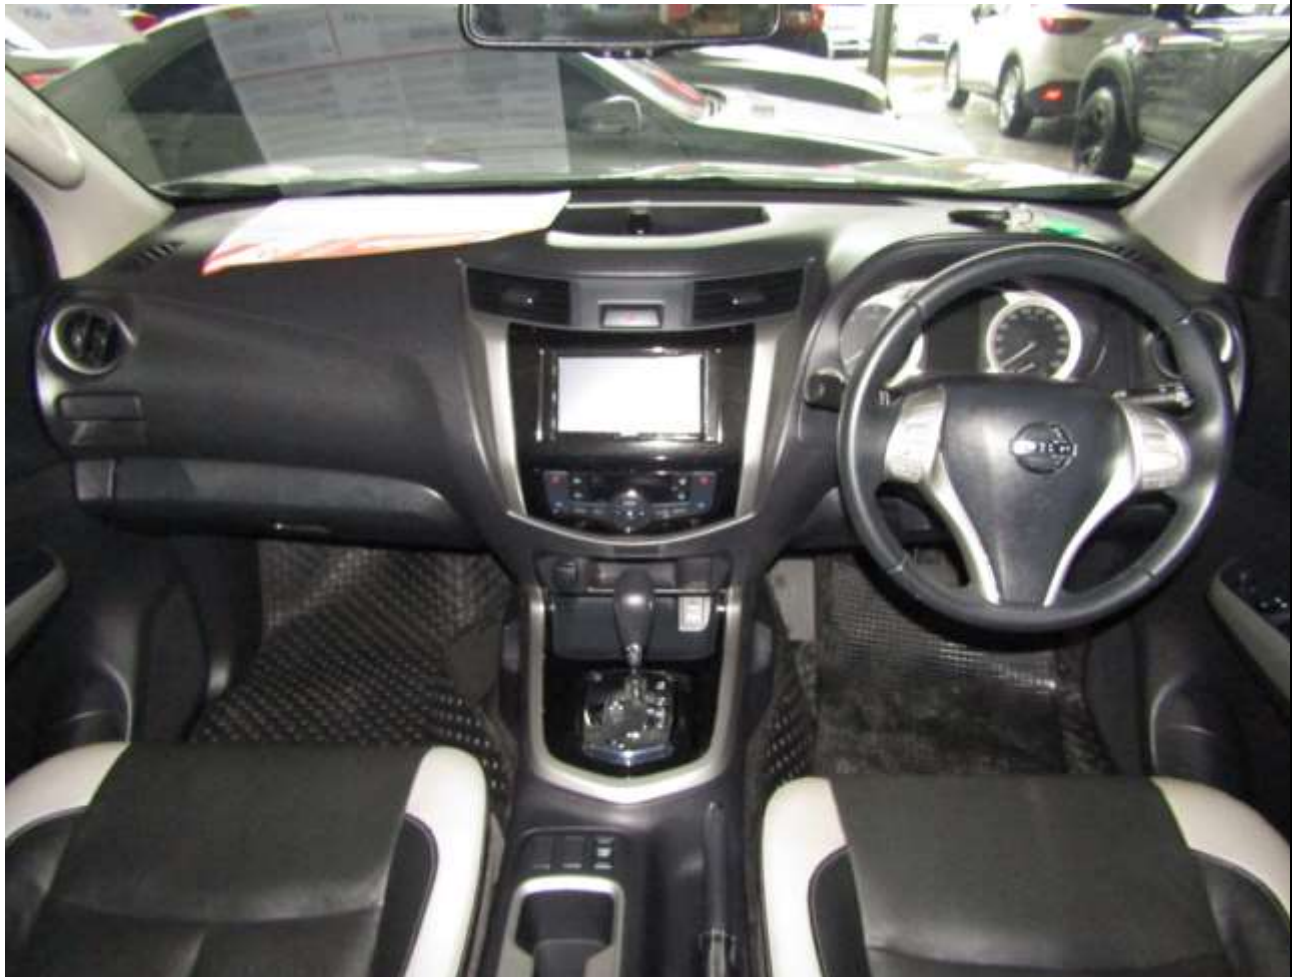
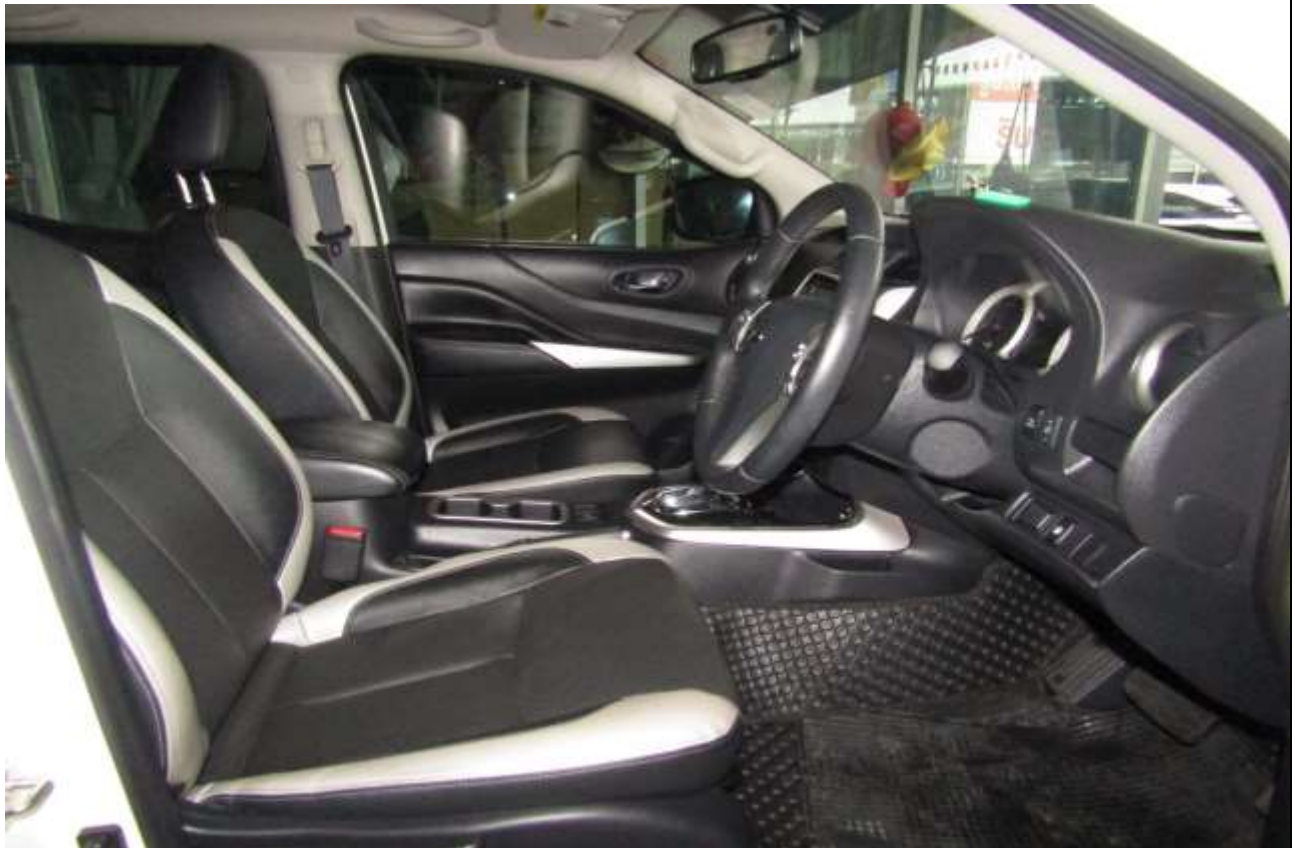
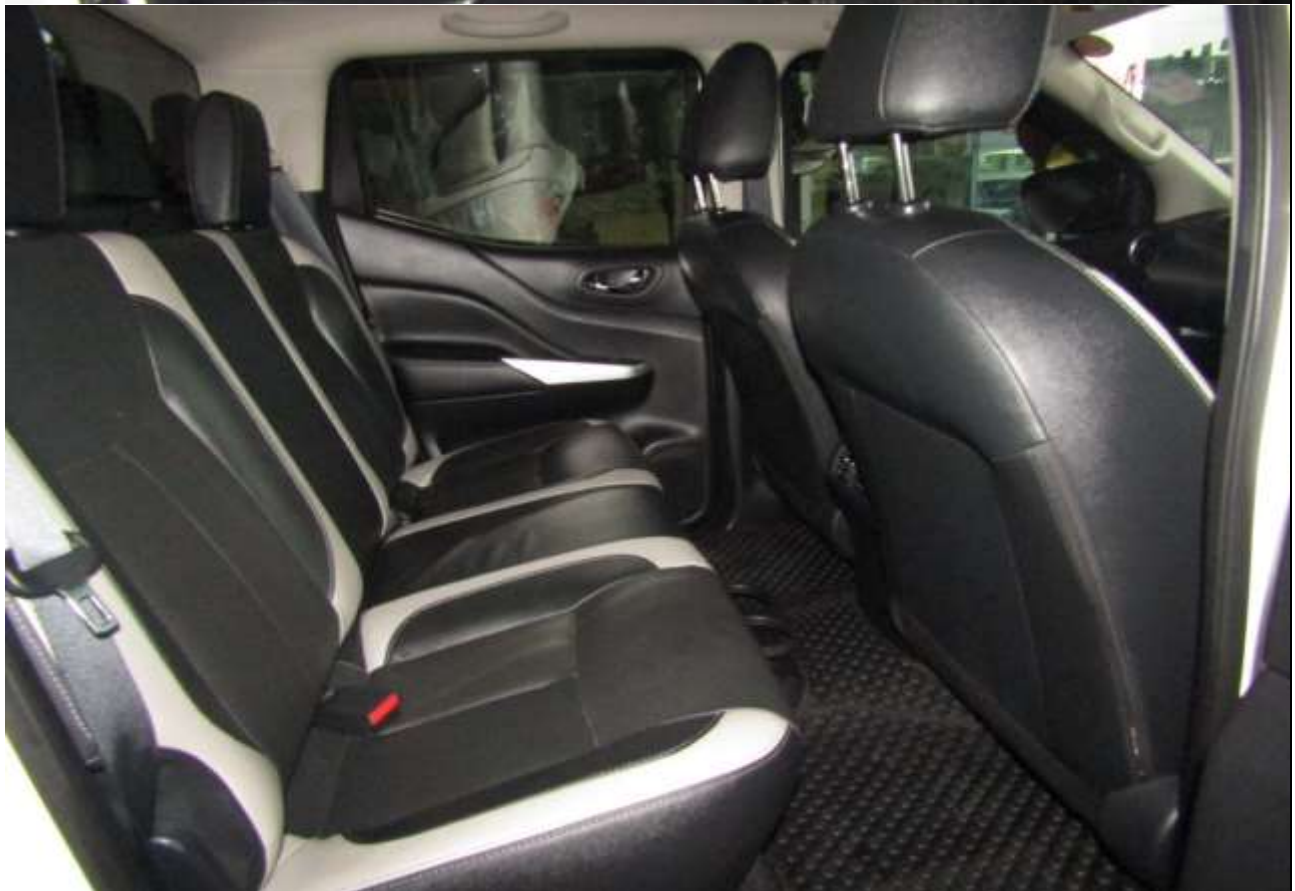
ภาพภายในด้านหน้า หลัง และ จุดบกพร่อง - Interior Visual Details (Front, Rear and/or Defect):

ที่นั่ง สภาพ Seat Appearance	สภาพดีตามอายุการใช้งาน
 	การทำงาน การปรับ และการล็อก เบาะ Seat Adjust functional	ทำงานได้ดี
 	สภาพ รางใต้เบาะ Seat slide adjust rail	สภาพดีตามอายุการใช้งาน
 	เข็มขัดนิรภัย Seat Belts	สภาพดีตามอายุการใช้งาน

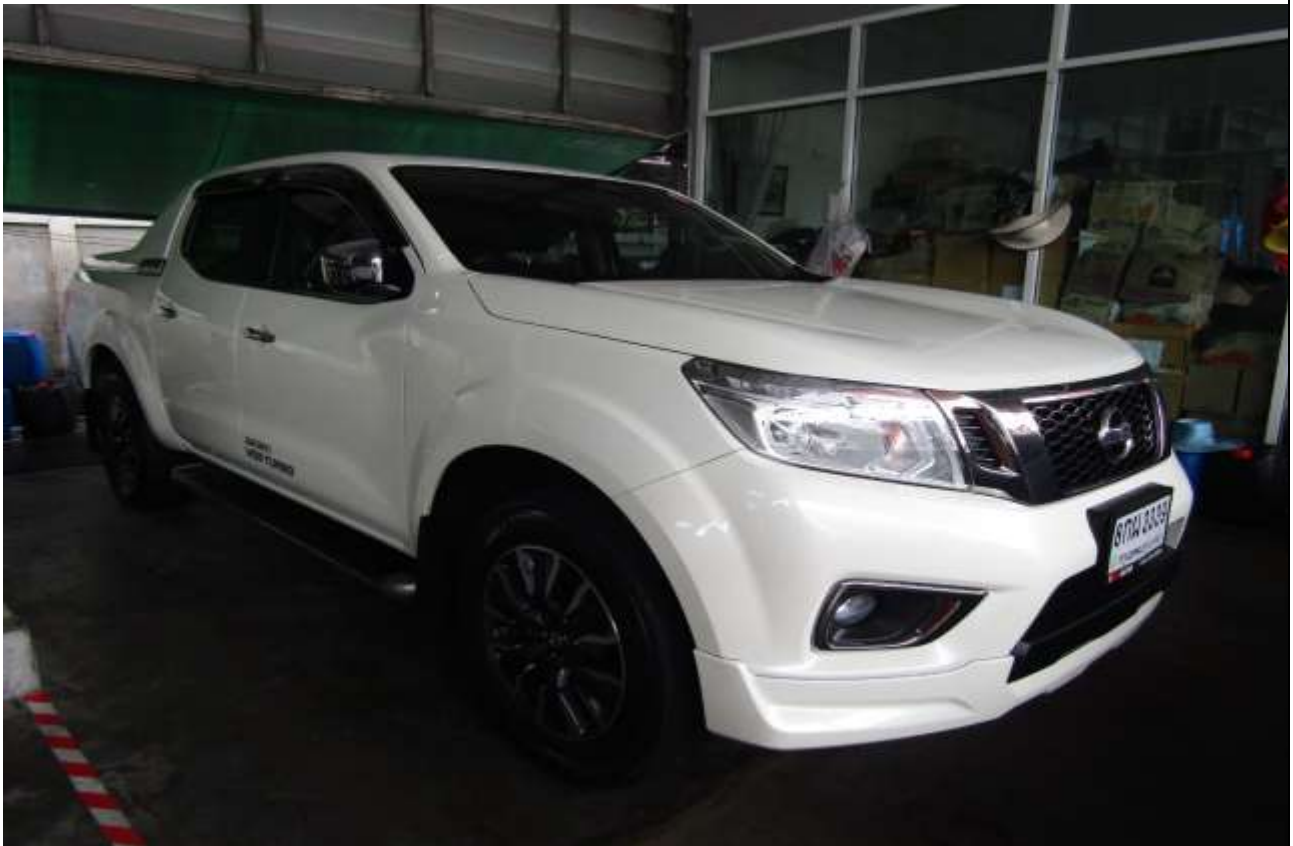
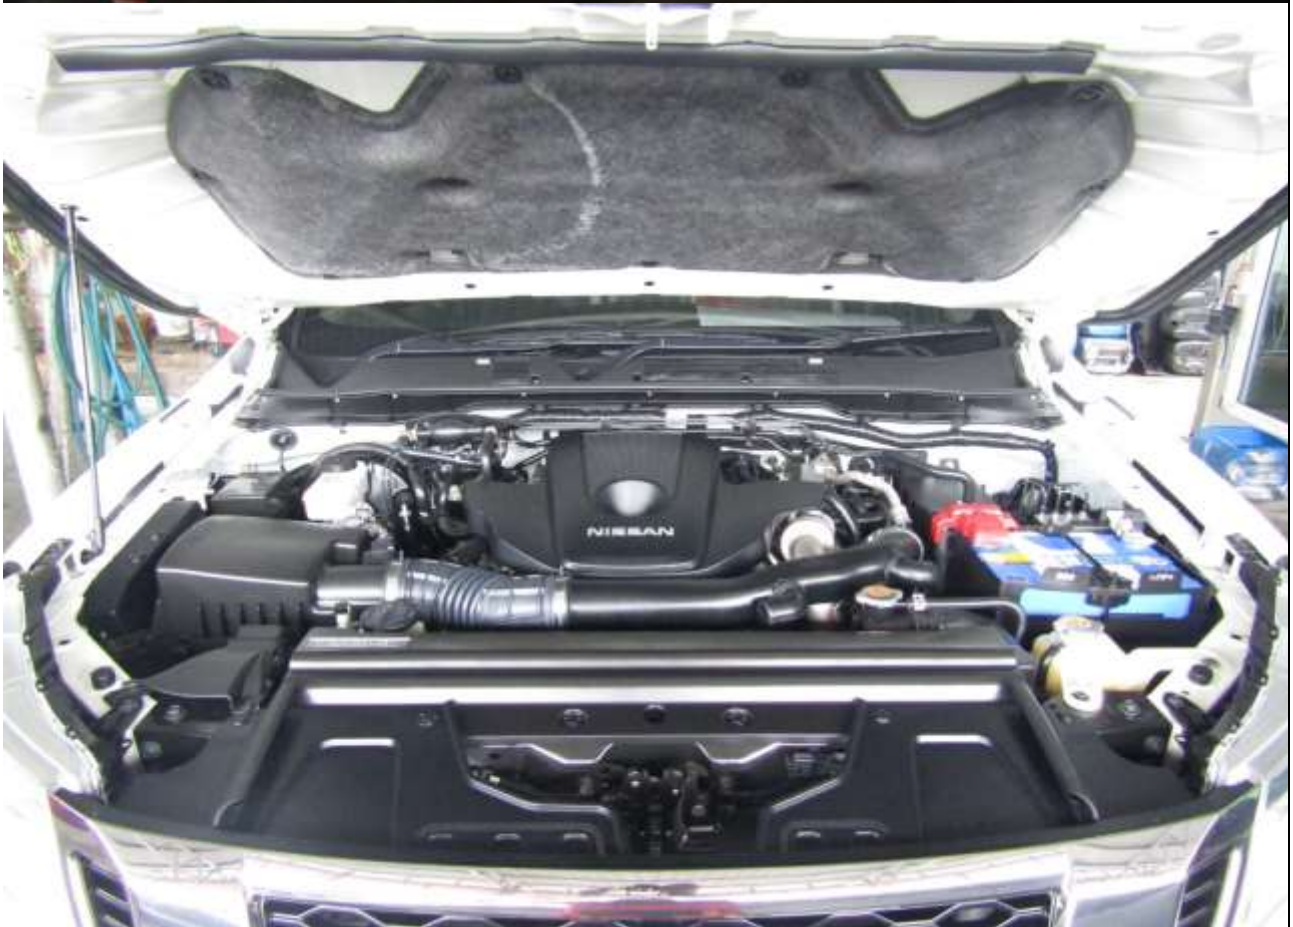
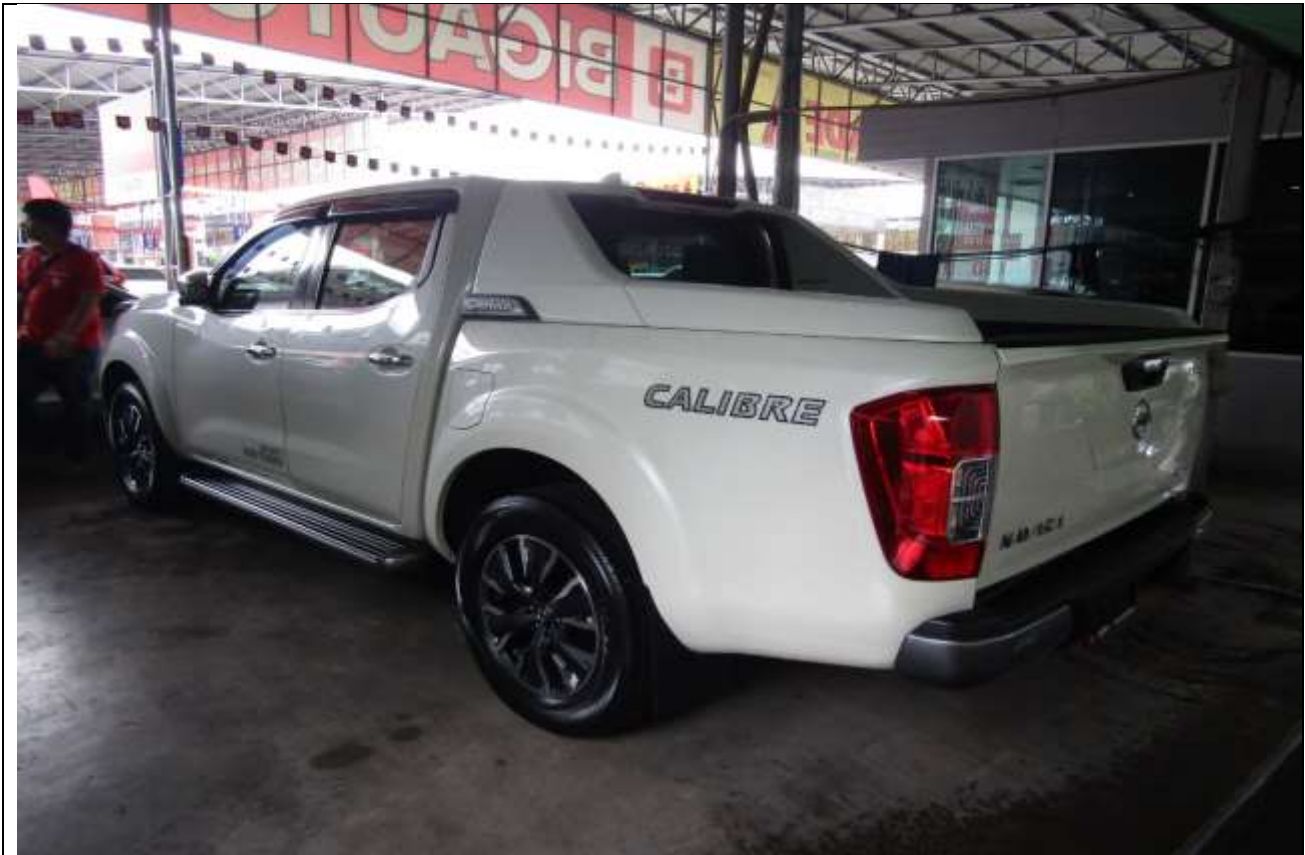
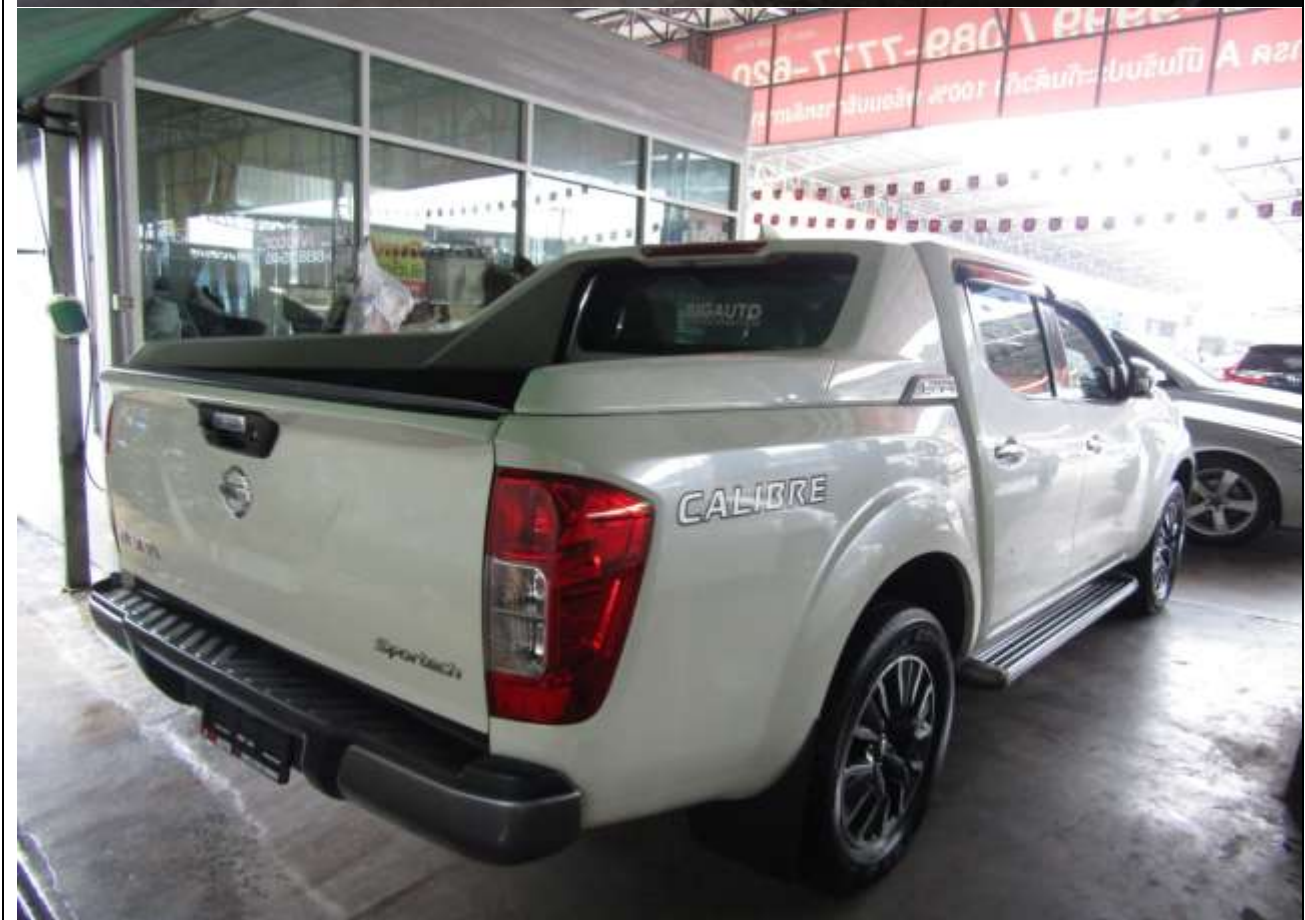
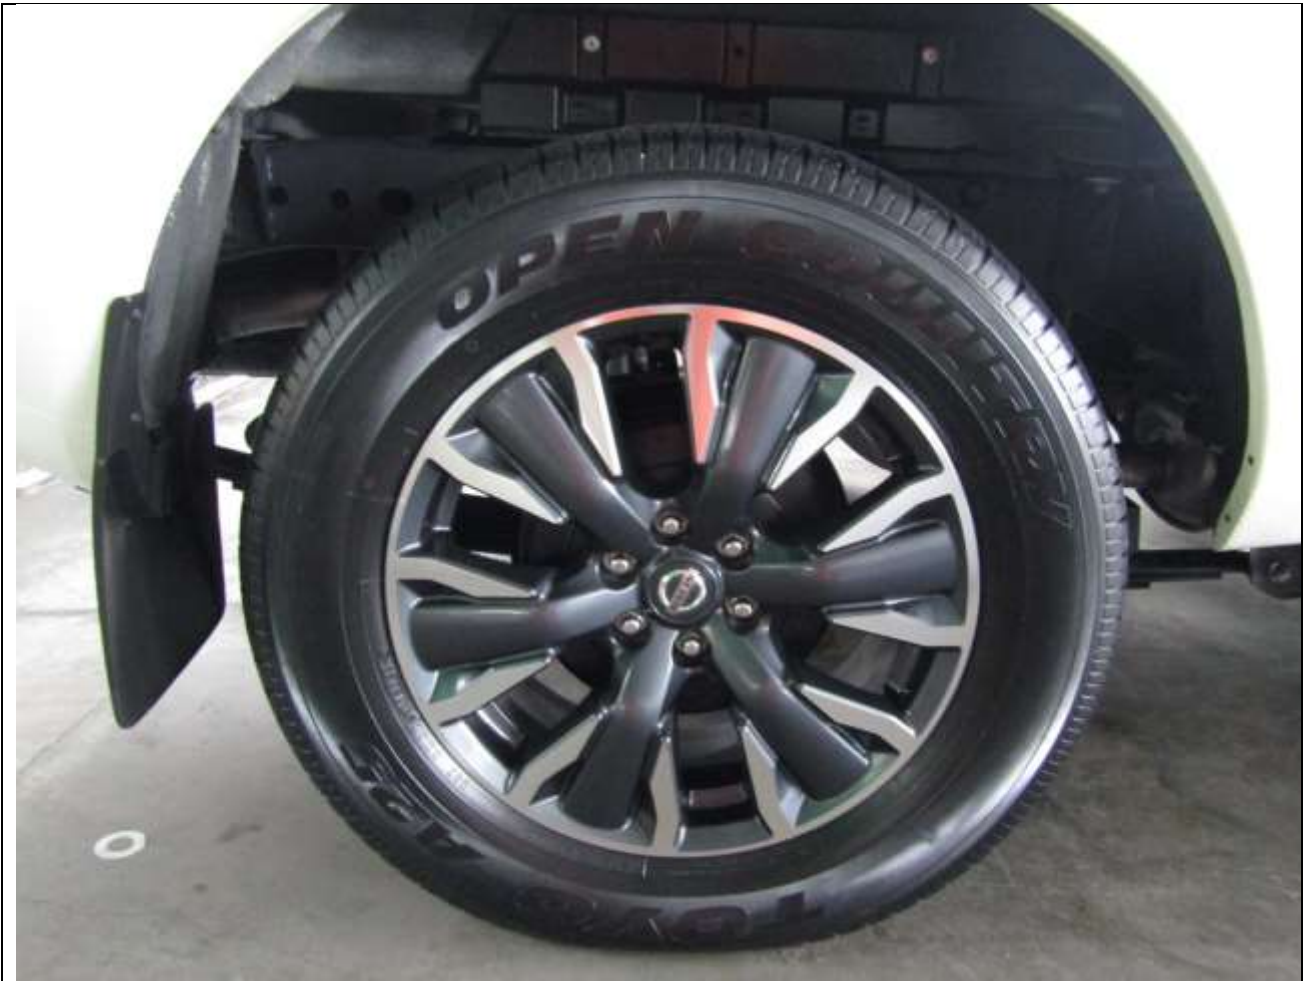
ภาพภายนอก - Exterior Visual Details:

กันชนหน้า Front Bumper	สภาพดี
 	คาน รับกันชนหน้า (ขวา) Front Side Member (Right) Appearance	สภาพดี
 	คาน รับกันชนหน้า (ซ้าย) Front Side Member (Left) Appearance	สภาพดี

กระจกบังลมหน้า Windshield	สภาพดี
 	หลังคา Roof	สภาพดี
 	สภาพ และการทำงาน หลังคาชั้นรูป หลังคาเปิดประทุน Sunroof/Convertible functional and appearance	สภาพดี
 	ประตูหน้าขวา Front Right Door	สภาพดี
