I023/0410-1

BMW X1 1.5 sDrive18i xLine

# Vehicle Inspection Report

## สรุปผลการตรวจสภาพรถ (Inspection Summary)

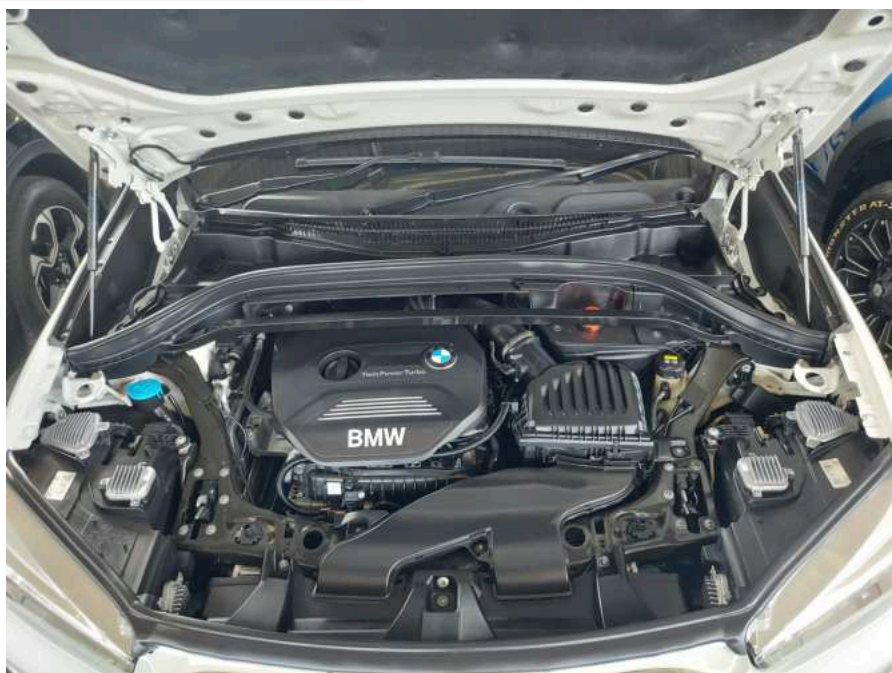
### ภาพห้องเครื่อง

### การทดสอบ แบตเตอรี่ Battery Test

Voltage	12.37	V
Rating	650	CCA
Current	655	CCA
Internal resistance	4.27	mΩ
State of Charge	57	%
State of Health	100	%
Status	GREAT

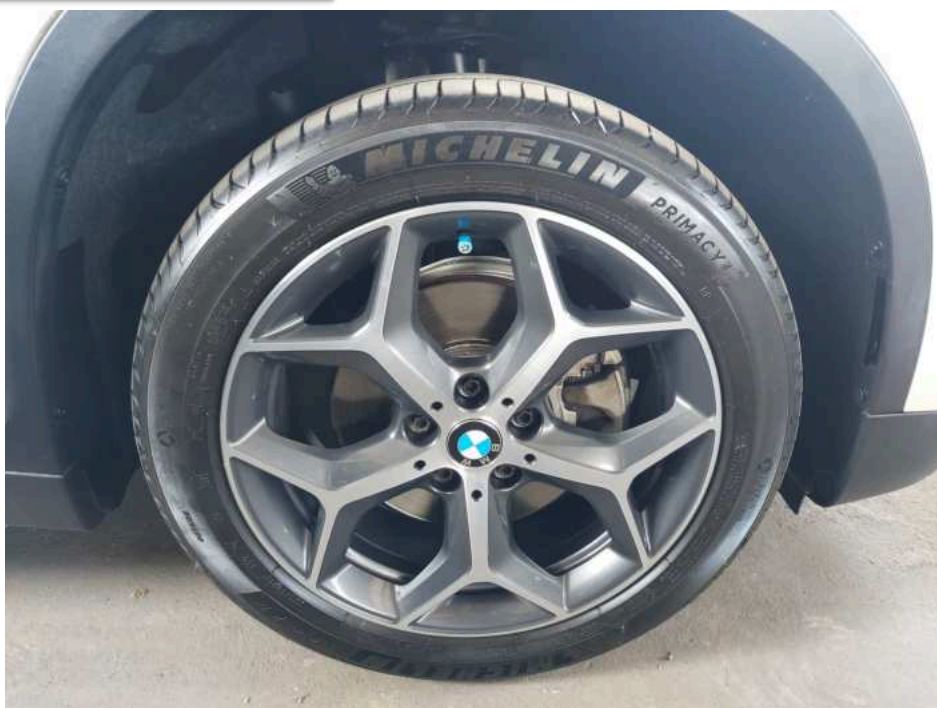
#### ขอบยาง ล้อ

#### Remark ยาง ล้อ และ เบรก ▾

07/23
