Vehicle Inspection Report

ยี่ห้อ/รุ่น (Brand/Model): FORD RANGER XLT 2.2 M/T HI-RIDER	วันที่ตรวจสอบรถยนต์(Date of Inspection): 28/10/63
หมายเลขตัวถัง (VIN): MNBLMF080JW865078	เลขคำขอบริการ (Job No.): I020/0053-2
หมายเลขเครื่องยนต์ (Engine No.): P4A120665046	Vehicle Picture:  
ปีที่ผลิต (Build Date): 2018	
สีรถ (Color): เทา	
ระยะการใช้งาน(Mileage): 17,178 กม.	
หมายเลขทะเบียน (No. Plate): 7กร 5099	
วันครบกำหนดชำระภาษี (Registration Expiry): 8ต.ค.63	
ชื่อลูกค้า(Customer Name) : BIG AUTO	
ที่อยู่(Address):	
โทรศัพท์ (Tel): 095-174-0204	
สถานที่ตรวจสอบรถ (Inspection Place): ถ.รังสิต - ปทุมธานี

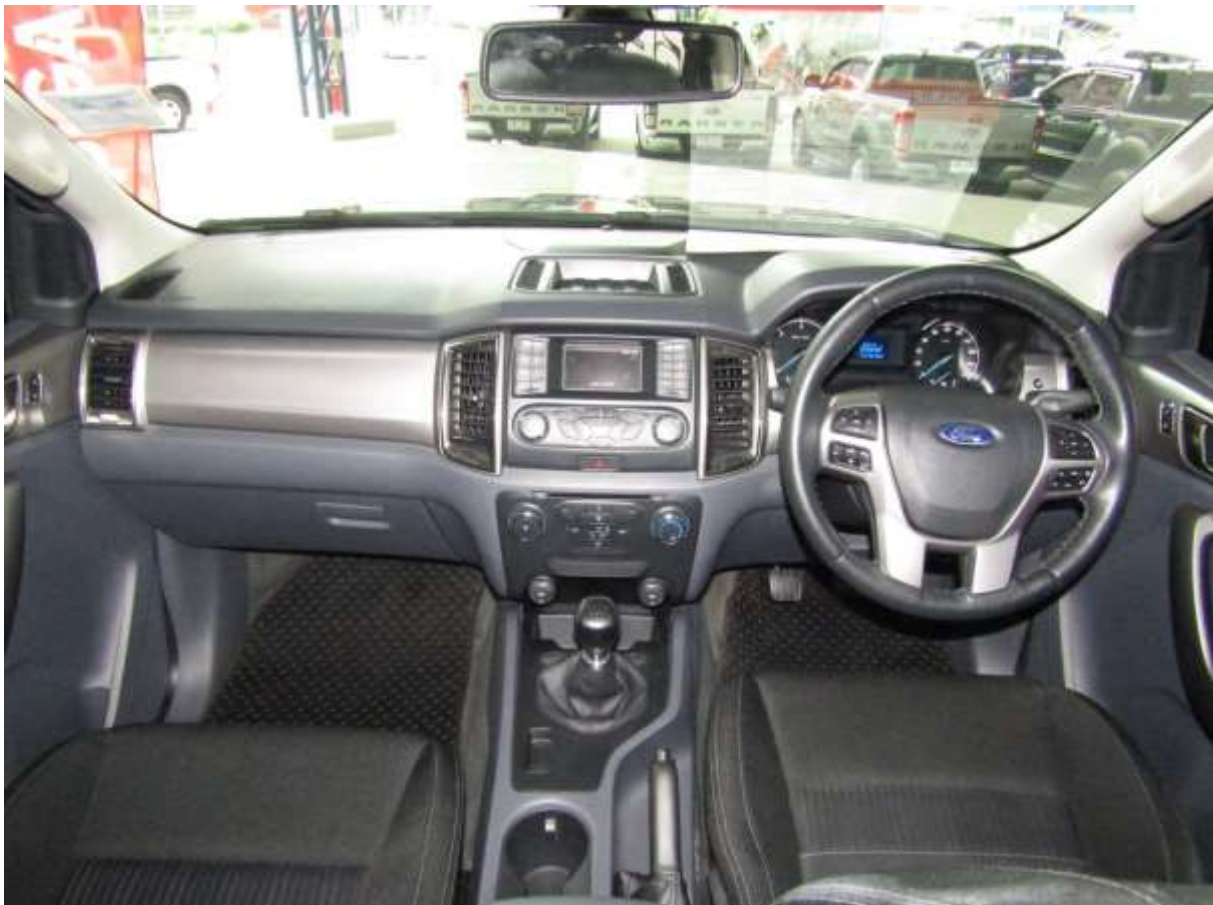
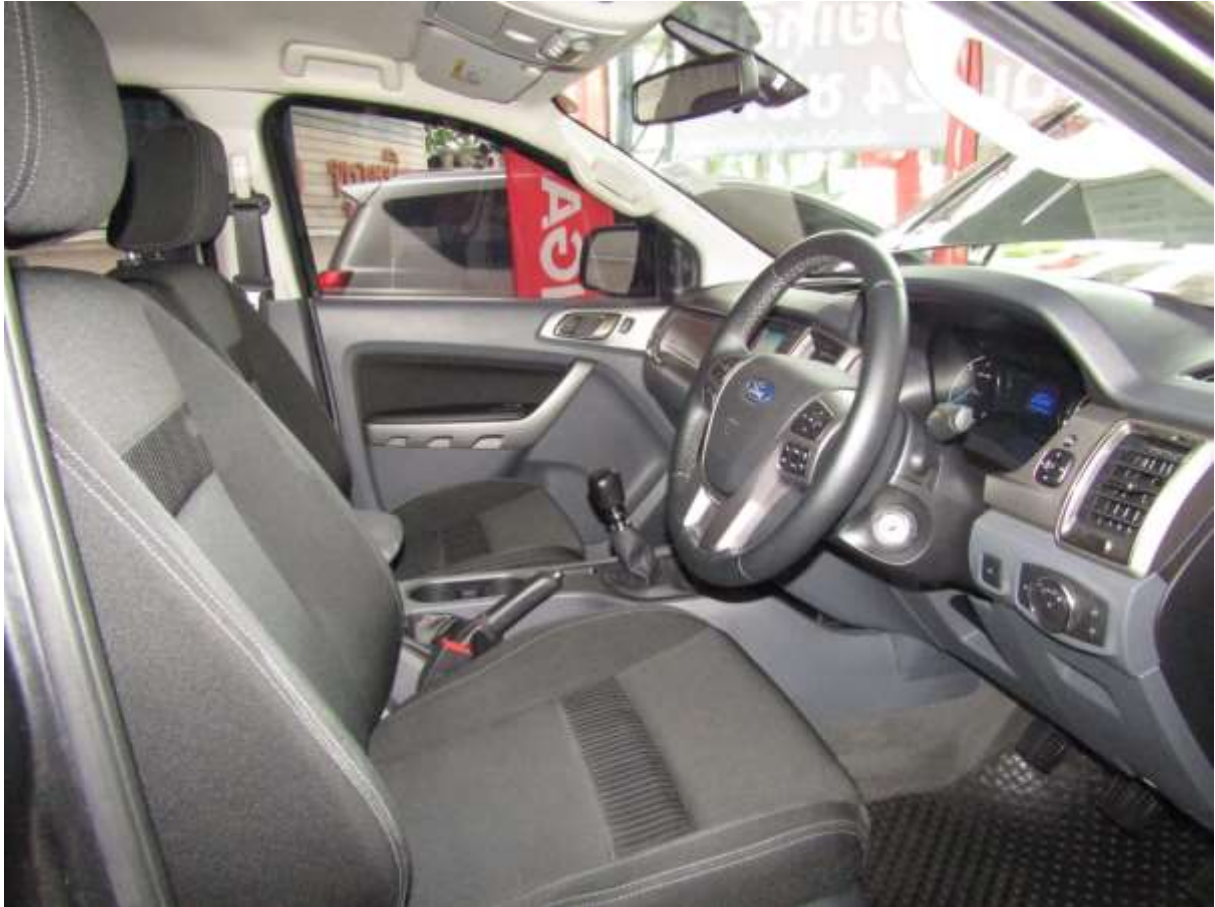
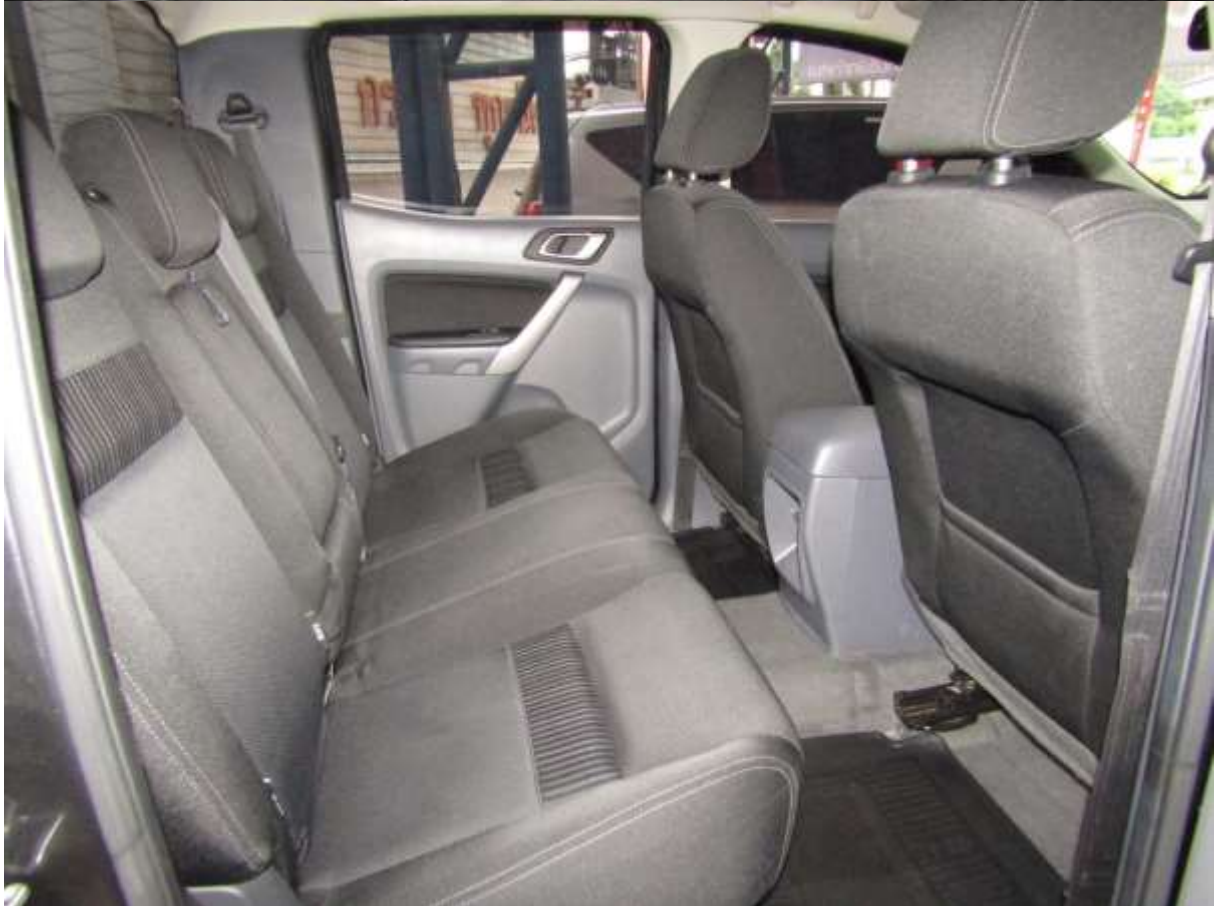
ภาพภายในด้านหน้า หลัง และ จุดบกพร่อง - Interior Visual Details (Front, Rear and/or Defect):

ที่นั่ง สภาพ Seat Appearance	สภาพดีตามอายุการใช้งาน
	การทำงาน การปรับ และการล็อกเบาะ Seat Adjust functional	ทำงานได้ดี
	สภาพ รางได้เบาะ Seat slide adjust rail	สภาพดีตามอายุการใช้งาน
	เข็มขัดนิรภัย Seat Belts	สภาพดีตามอายุการใช้งาน

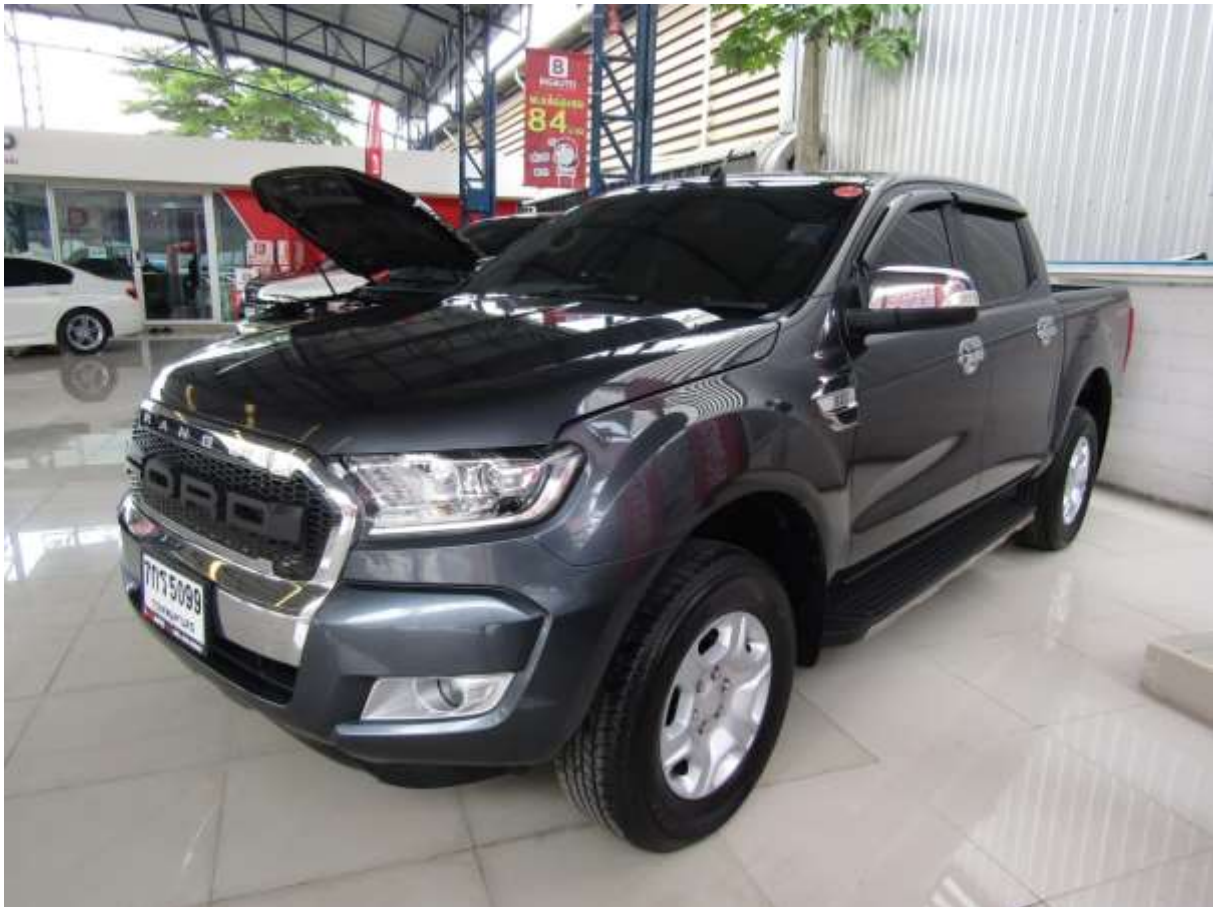
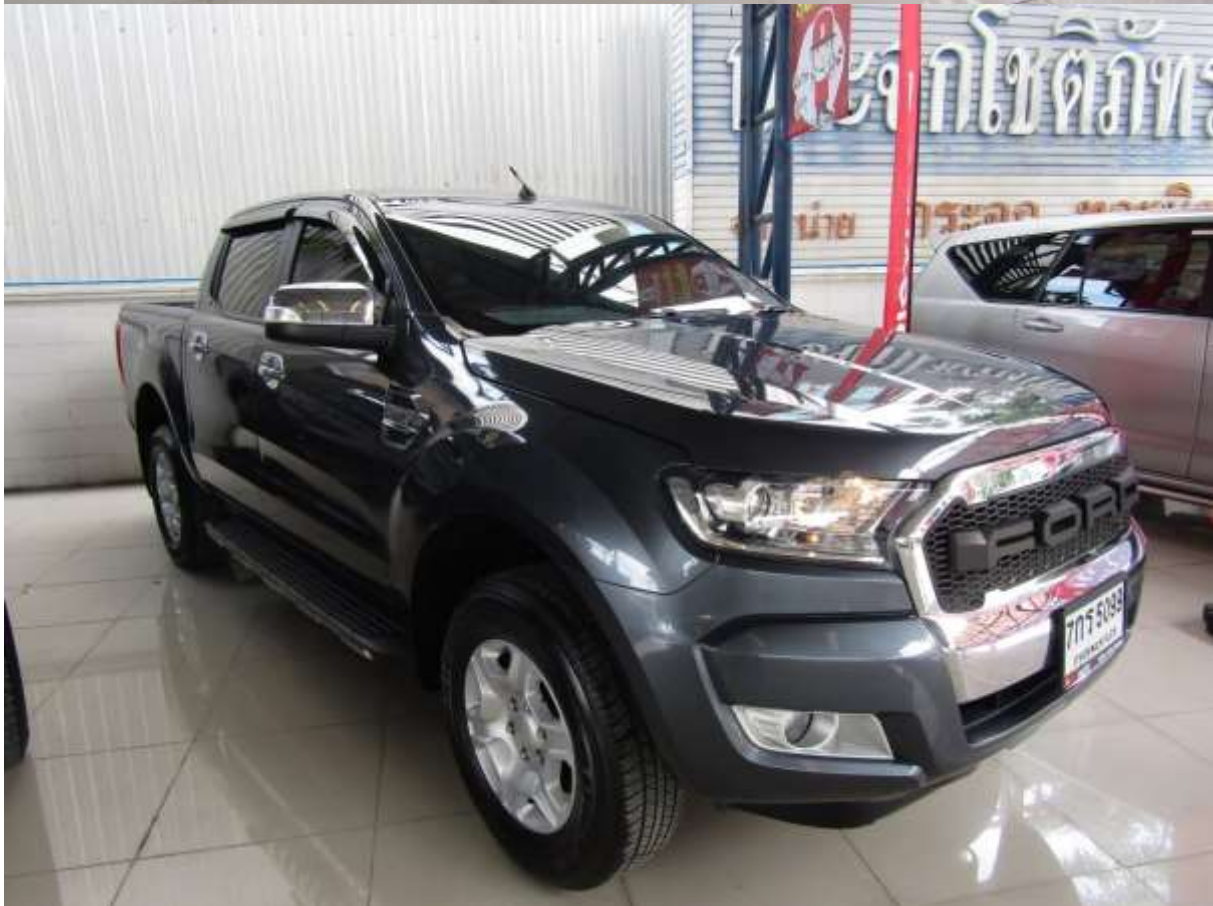
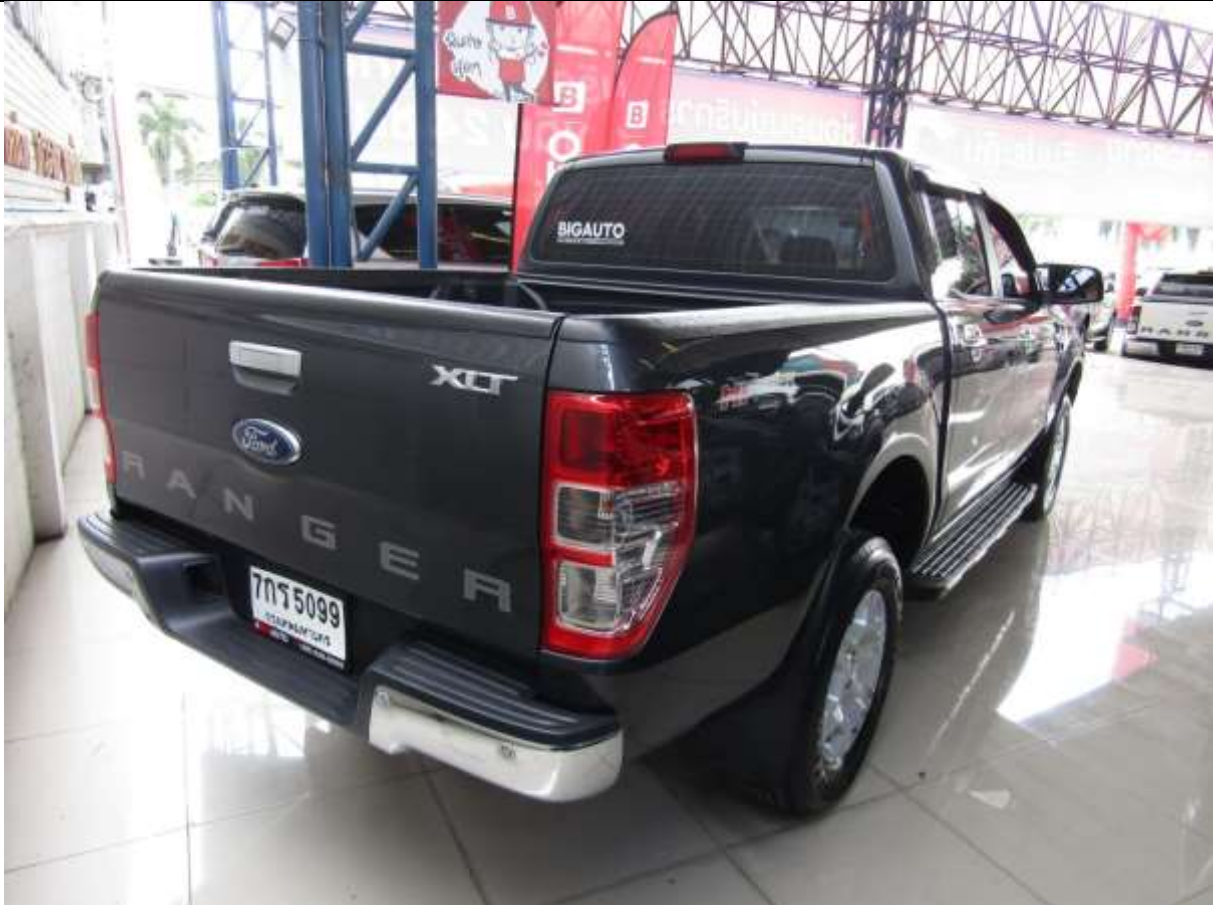
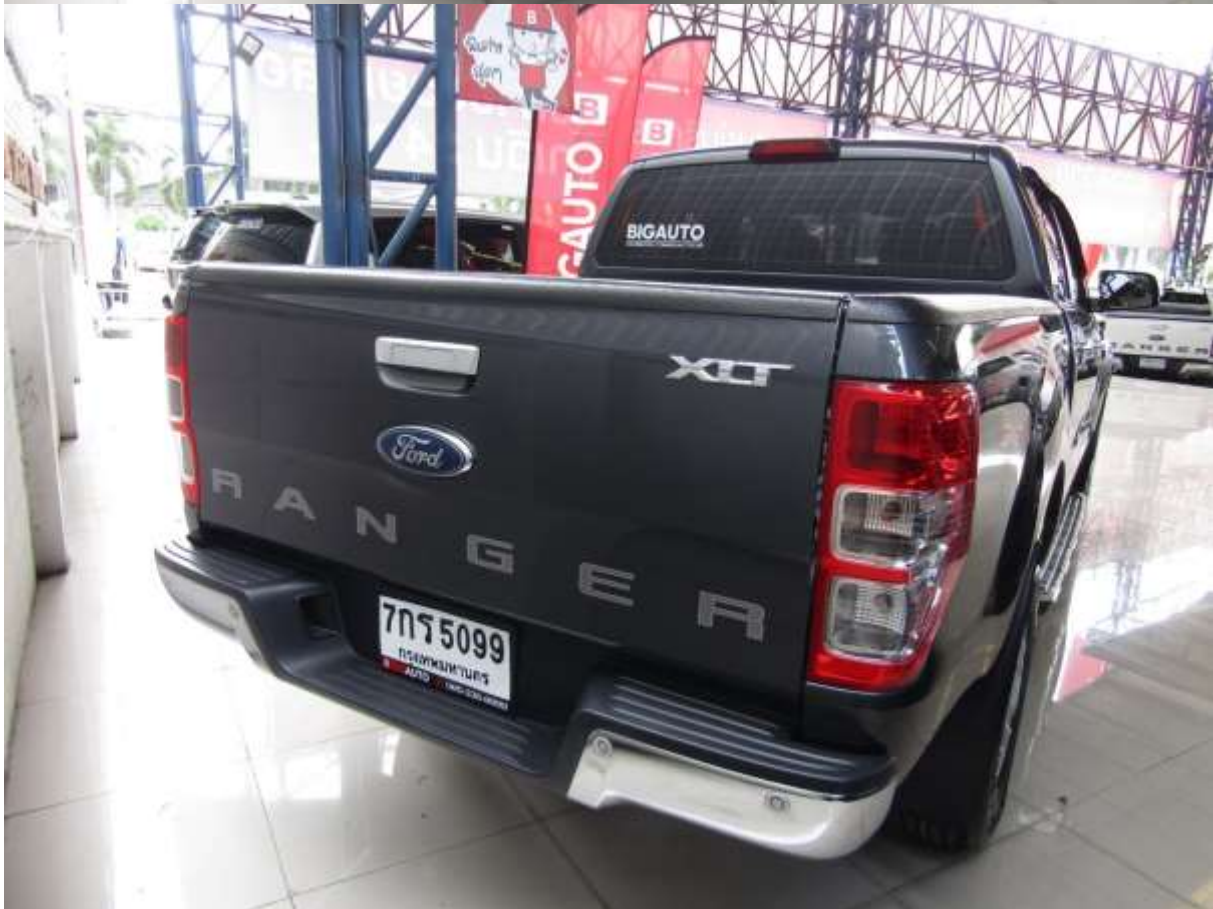
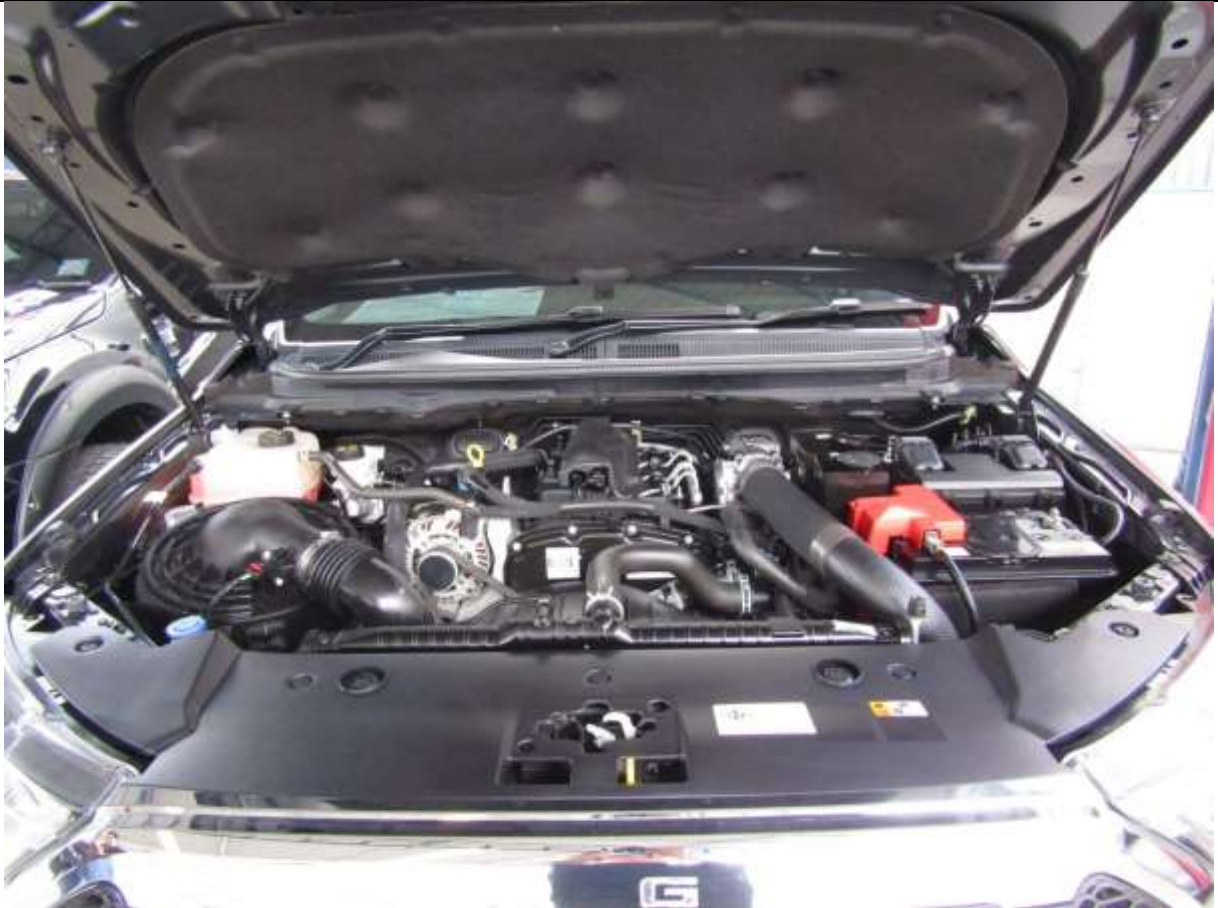
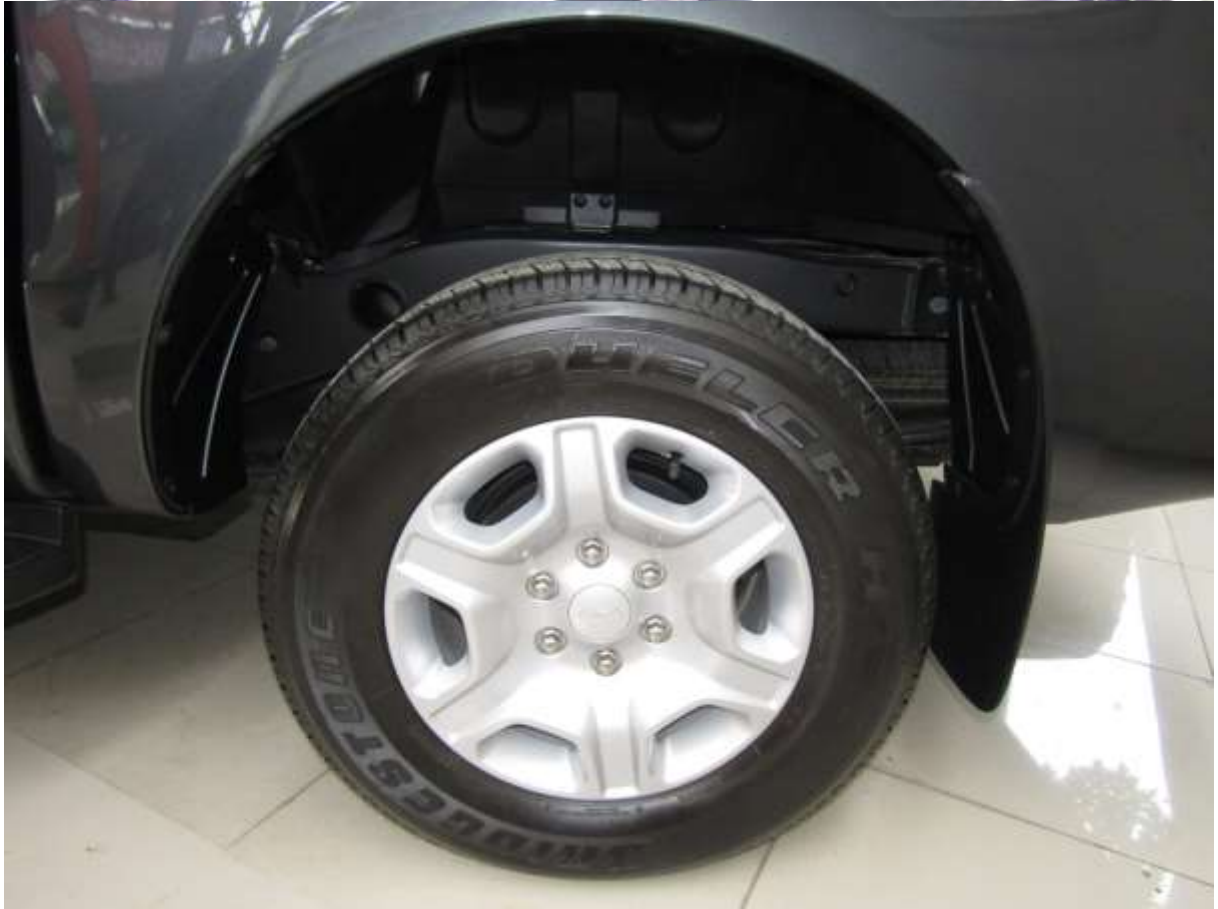
ภาพภายนอก - Exterior Visual Details:

กันชนหน้า Front Bumper	สภาพดี
	คาน รั้งกันชนหน้า (ขวา) Front Side Member (Right) Appearance	สภาพดี
	คาน รั้งกันชนหน้า (ซ้าย) Front Side Member (Left) Appearance	สภาพดี
	ฝากระโปรงหน้ารถ Bonnet	สภาพดี
	กระจกบังลมหน้า Windshield	สภาพดี
	หลังคา Roof	สภาพดี
	สภาพ และการทำงาน หลังคาชั้นรูป หลังคาเปิดประทุน Sunroof/Convertible functional and appearance	N/A
	ประตูหน้าขวา Front Right Door	สภาพดี
	ประตูหลังขวา Rear Right Door	สภาพดี
	ประตูเลื่อนด้านขวา Sliding Right Door	N/A
	บันไดขายน้าด้านขวา Right Rocker Panel	สภาพดี
	ประตูหน้าซ้าย Front Left Door	สภาพดี
	ประตูหลังซ้าย Rear Left Door	สภาพดี
	ประตูเลื่อนด้านซ้าย Sliding Left Door	N/A

บันไดซ้ายน้ำด้านซ้าย Left Rocker Panel	สภาพดี
	ประตูท้าย,ฝากระโปรงท้าย Rear Tail Gate	สภาพดี
	กระจกบังลมหลัง Rear Screen	สภาพดี
	กันชนหลัง Rear Bumper	สภาพดี
	คาน รับกันชนหลัง (ขวา) Rear Side Member (Right) Appearance	สภาพดี
	คาน รับกันชนหลัง (ซ้าย) Rear Side Member (Right) Appearance	สภาพดี
	เสาโครงสร้าง A ขวา Right A-Pillar	สภาพดี
	เสาโครงสร้าง B ขวา Right B-Pillar	สภาพดี
	เสาโครงสร้าง C ขวา Right C-Pillar	สภาพดี
	เสาโครงสร้าง D ขวา Right D-Pillar	N/A
	เสาโครงสร้าง A ซ้าย Left A-Pillar	สภาพดี
	เสาโครงสร้าง B ซ้าย Left B-Pillar	สภาพดี
	เสาโครงสร้าง C ซ้าย Left C-Pillar	สภาพดี
	เสาโครงสร้าง D ซ้าย Left D-Pillar	N/A
	ระบบบังคับเลี้ยว Steering Components	สภาพดีตามอายุการใช้งาน
