1023/0305-1

Toyota Venury 3.0 (ปี 05-16) V Van

Oct 17, 2023

Vehicle Inspection Report สรุปผลการตรวจสอบสภาพรถ (Inspection Summary)

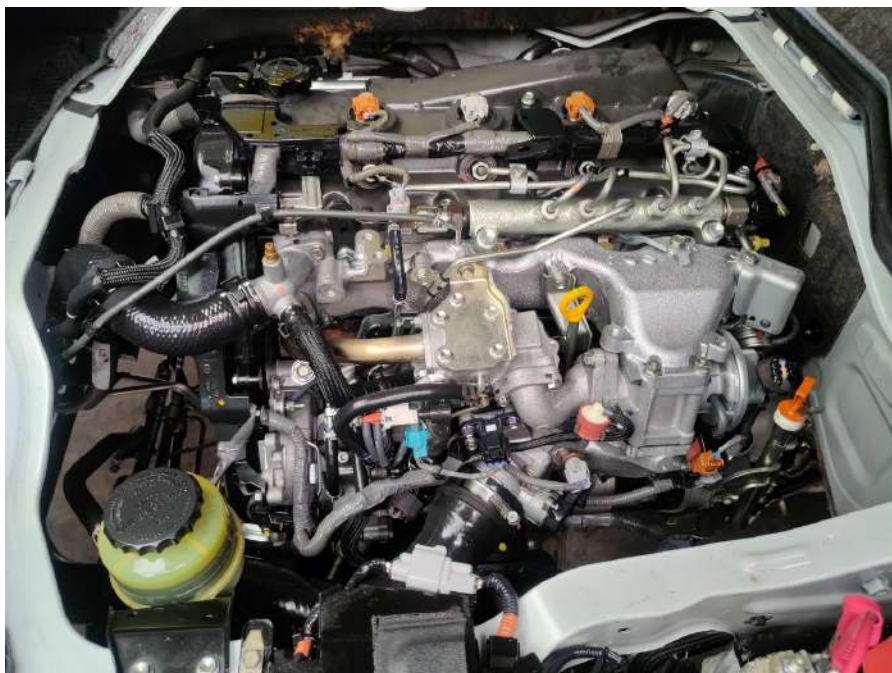
ภาพห้องเครื่อง

Voltage	12.75	V
Rating	650	CCA
Current	687	CCA
Internal resistance	4.07	mΩ
State of Charge	95	%
State of Health	100	%
Status	GREAT

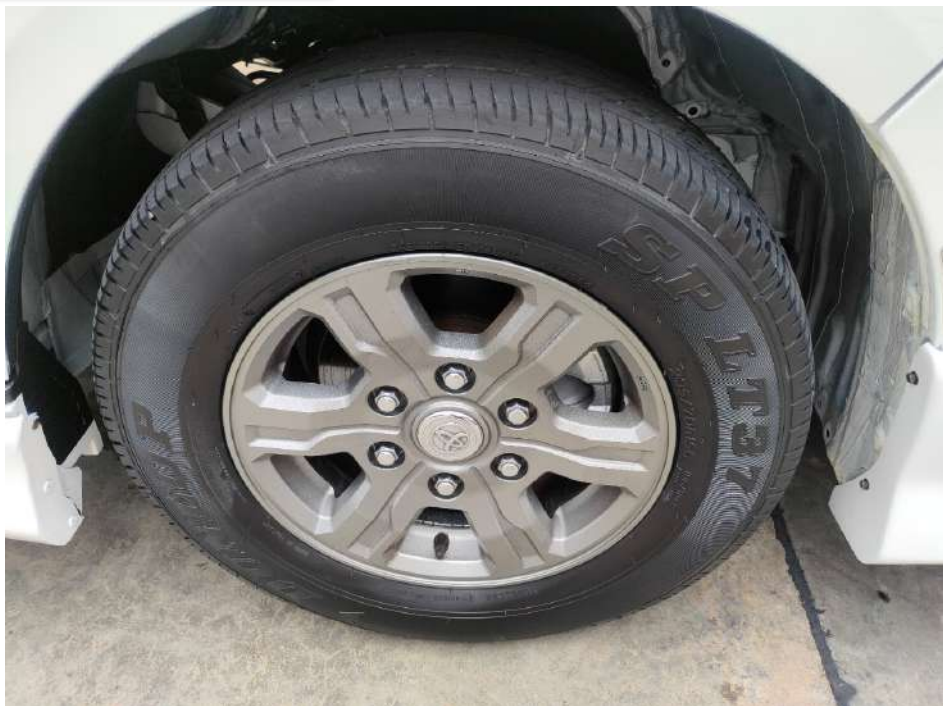
ขอบยาง ล้อ

23/22
