1023/0355-2

Porsche Cayenne 3.0 S E-Hybrid 4WD

Nov 21, 2023

Vehicle Inspection Report

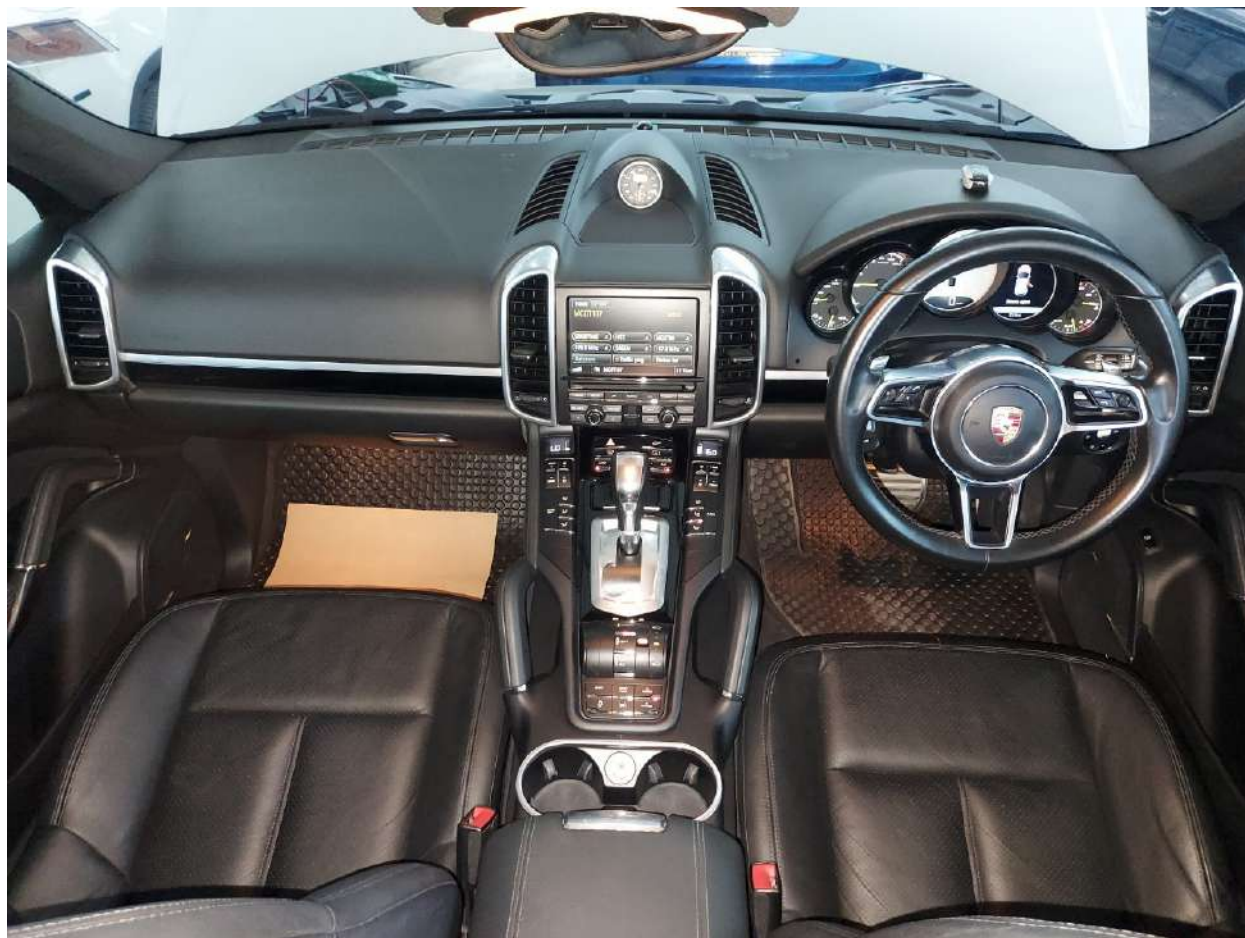
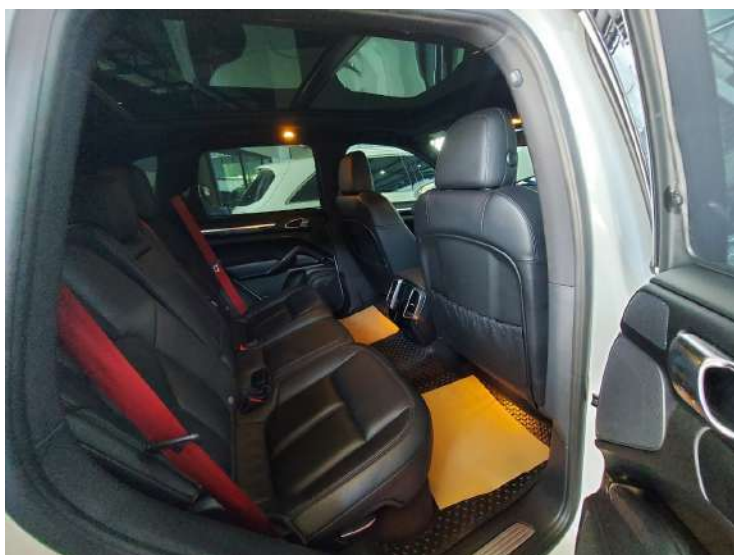
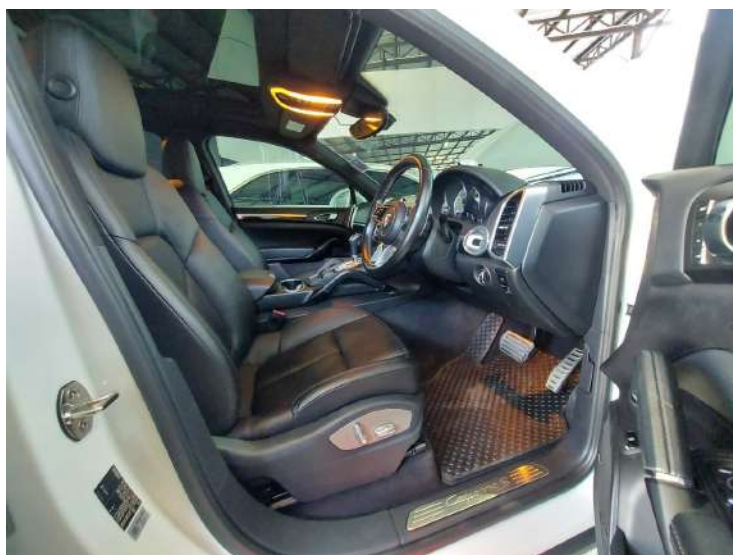
ภาพภายใน

รายการตรวจ 4 รายการ	สถานะ
2.1 สภาพที่นั่ง Seat Appearance	ดี (Good)
2.2 การทำงาน การปรับ และการล็อกเบาะ Seat Adjust functional	ดี (Good)
2.3 สภาพรางไต่เบาะ Seat slide adjust rail	ดี (Good)
2.4 เข็มขัดนิรภัย Seat Belts	ดี (Good)

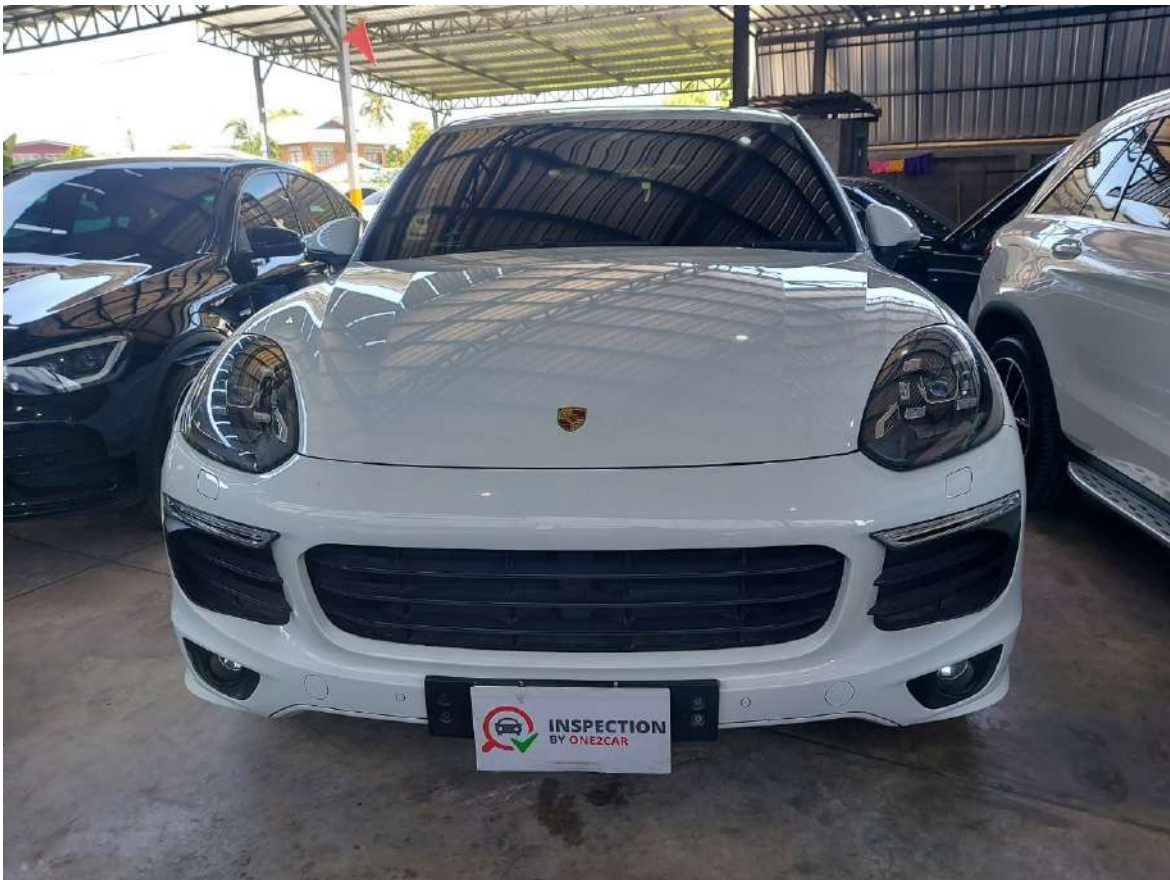
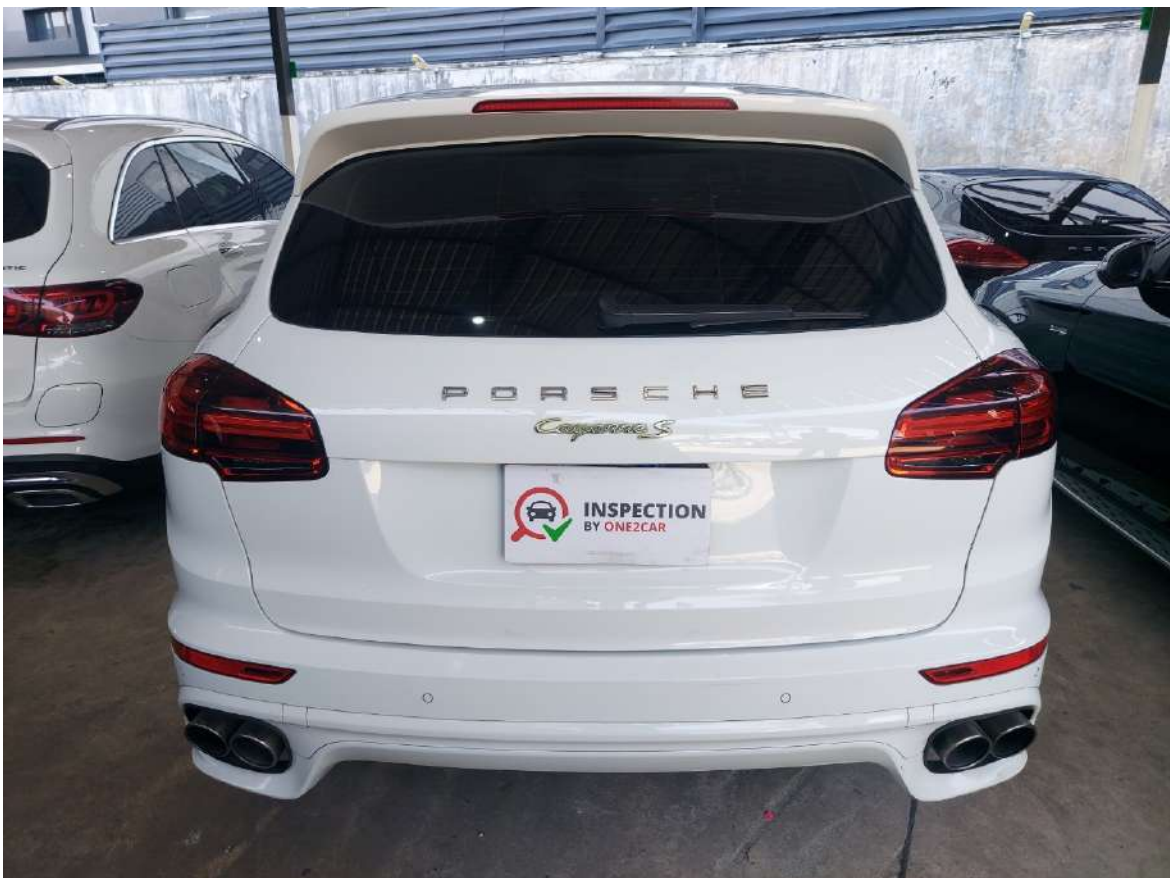
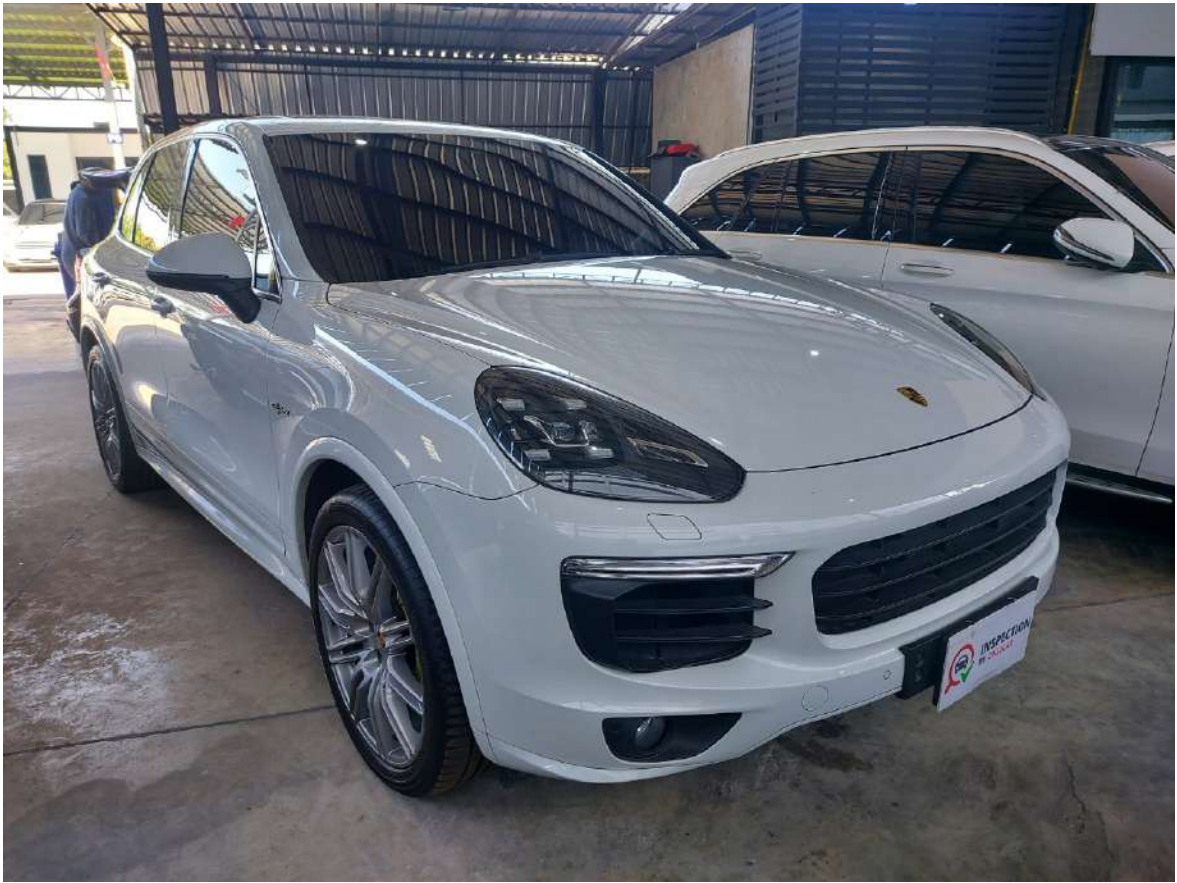
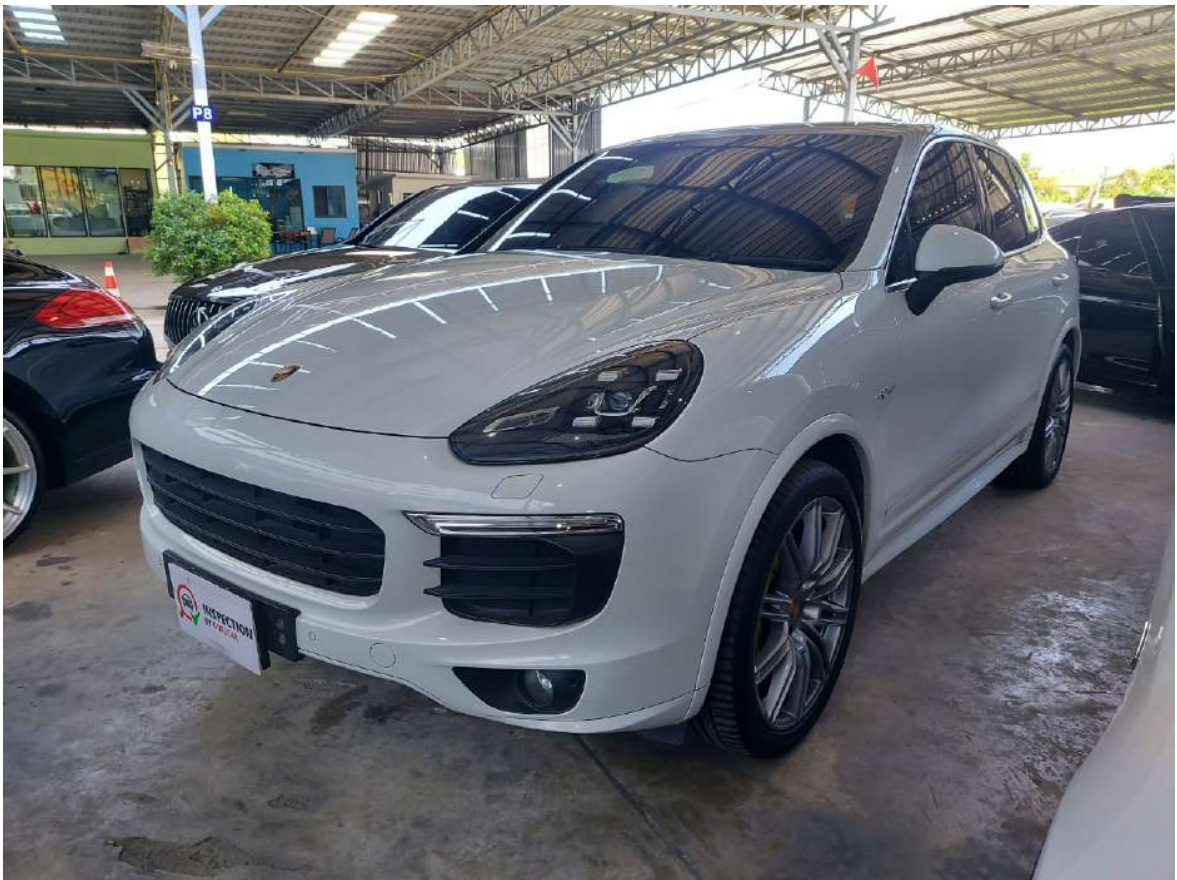
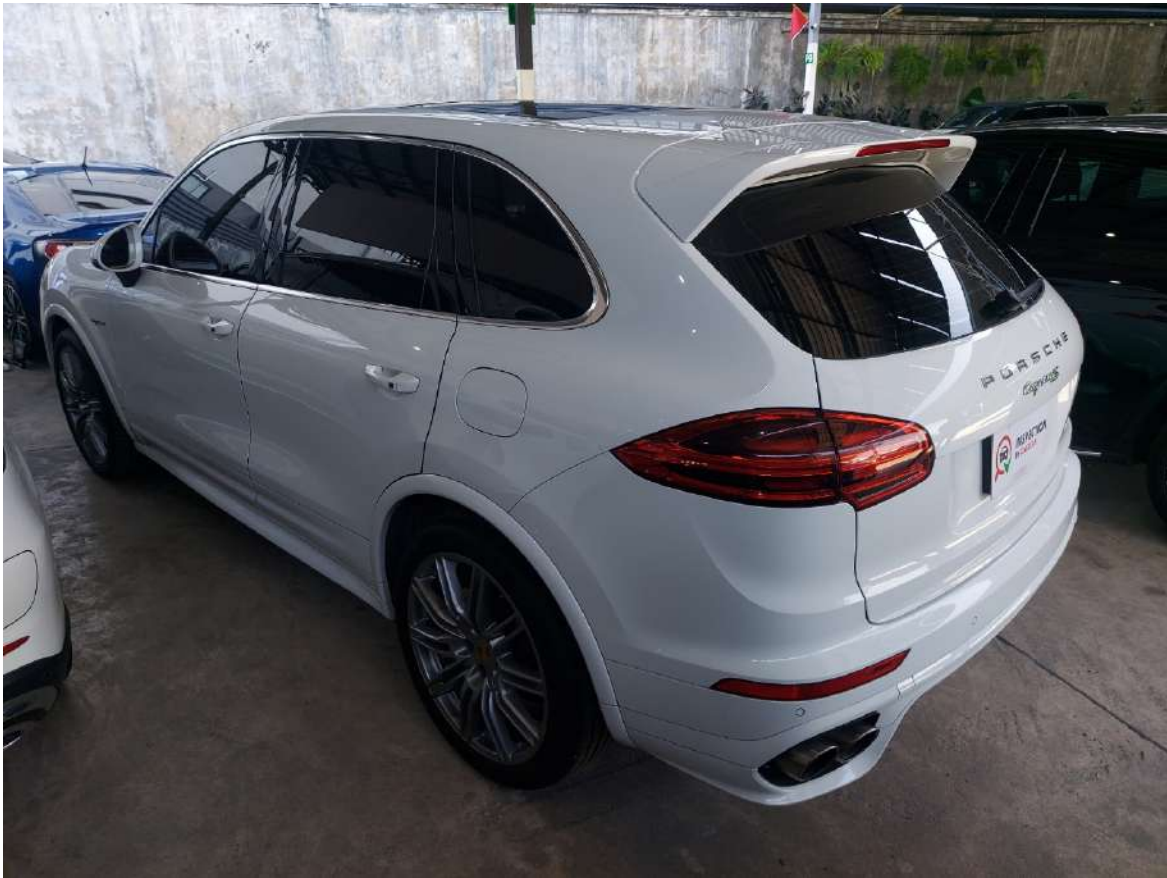
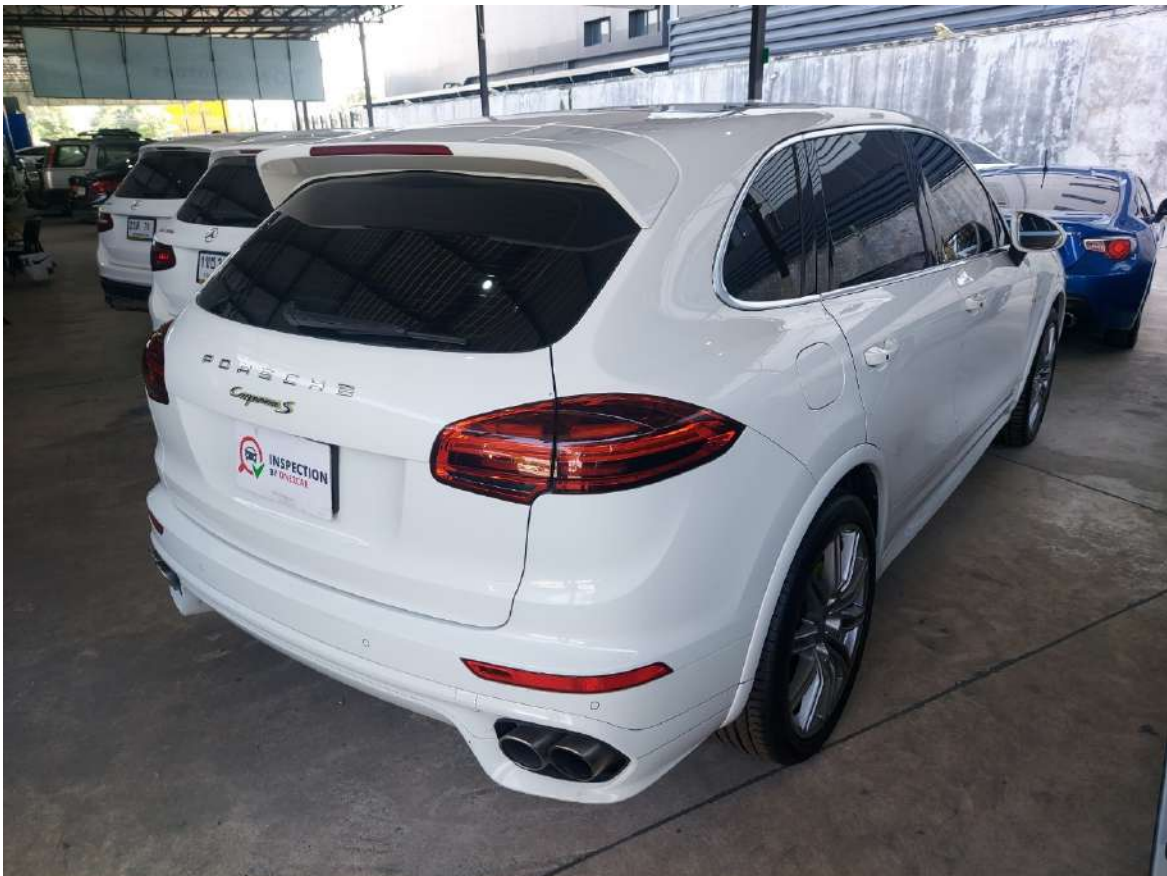
ภาพภายนอก

ประเมินสภาพรวม: ผ่าน
รายการที่รื้อการแก้ไข: ไม่พบรายการแก้ไข

- ชิ้นส่วนประกอบตัวถังรถ
- ✓ แผ่นเพลทเลขตัวถังมองเห็นได้ชัดเจน
- ✓ ชิ้นส่วนประกอบตัวถังรถ ผ่านการวัดค่าความหนาของสีแล้ว
- ✓ สีรถตรงตามเสาเสาเอกเสาจดทะเบียน
