I024/0043-28

Nissan Terra 2.3 VL

Vehicle Inspection Report

สรุปผลการตรวจสภาพรถ (Inspection Summary)

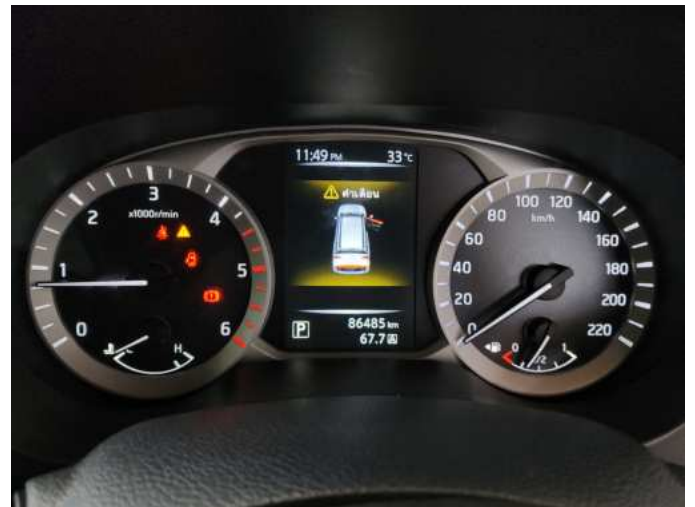
รูปเลขไมล์ (Mileage Picture) :

ระยะการใช้งาน (Mileage) :

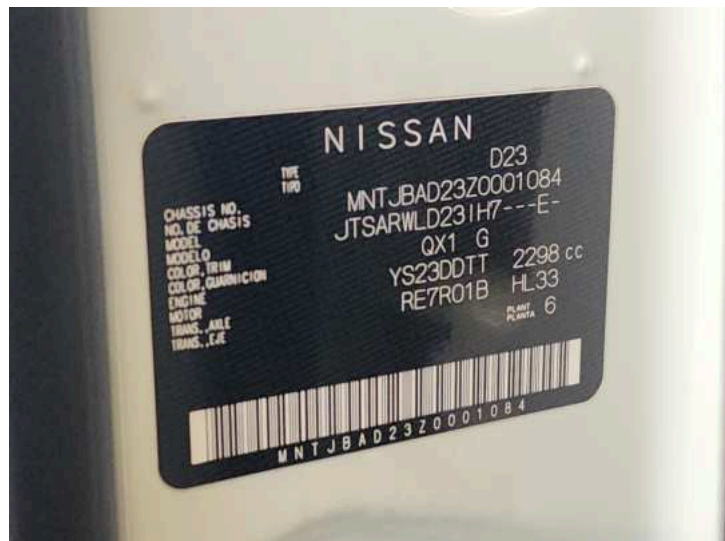
รูปแผ่นPlate ▾

- ✓ แผ่นเพลทเลขตัวถังมองเห็นได้ชัดเจน
- ✓ ชิ้นส่วนประกอบตัวถังรถ ผ่านการวัดค่าความหนาของสีแล้ว
- ✓ สีรถตรงตามเสาเอกสารจดทะเบียน

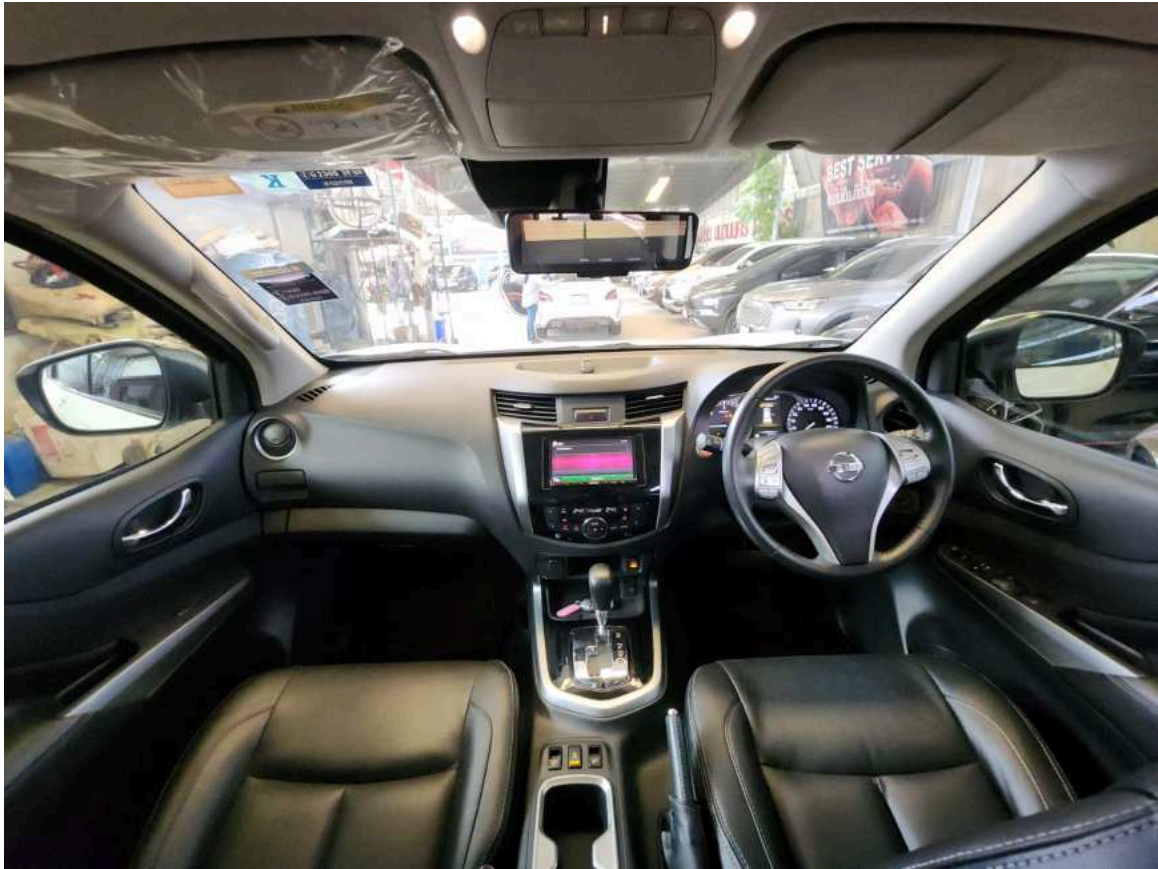
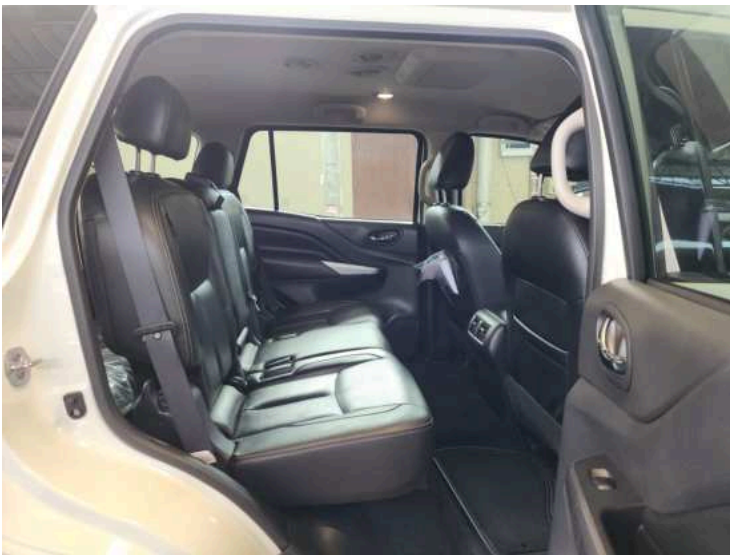
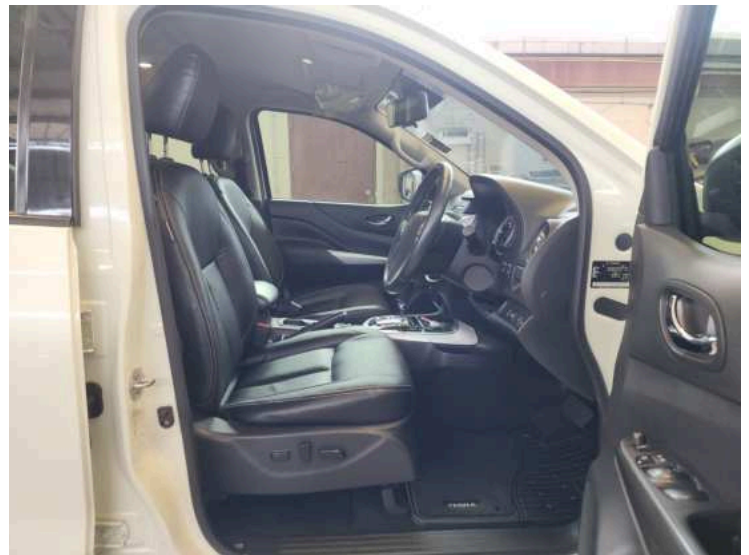
ภาพภายใน

ประเมินสภาพรวม: ผ่าน
อุปกรณ์หลัก/อุปกรณ์เสริมขณะขับที่:

- ✓ ระบบปรับอากาศ [ผ่าน]
- ✓ ไฟส่องสว่าง [ผ่าน]
- ✓ ไฟเลี้ยว/ไฟฉุกเฉิน [ผ่าน]
- ✓ หน้าปัดและมาตรวัด [ผ่าน]
- ✓ เข็มชี้ดัดนรภัย [ผ่าน]
- ✓ แตร [ผ่าน]
- ✓ เครื่องเล่นเพลง [ผ่าน]
- ✓ ระบบปัดน้ำฝน [ผ่าน]
- ✓ เบาะนั่งยึดแน่น [ผ่าน]
- ✓ กระจกไฟฟ้า [ผ่าน]

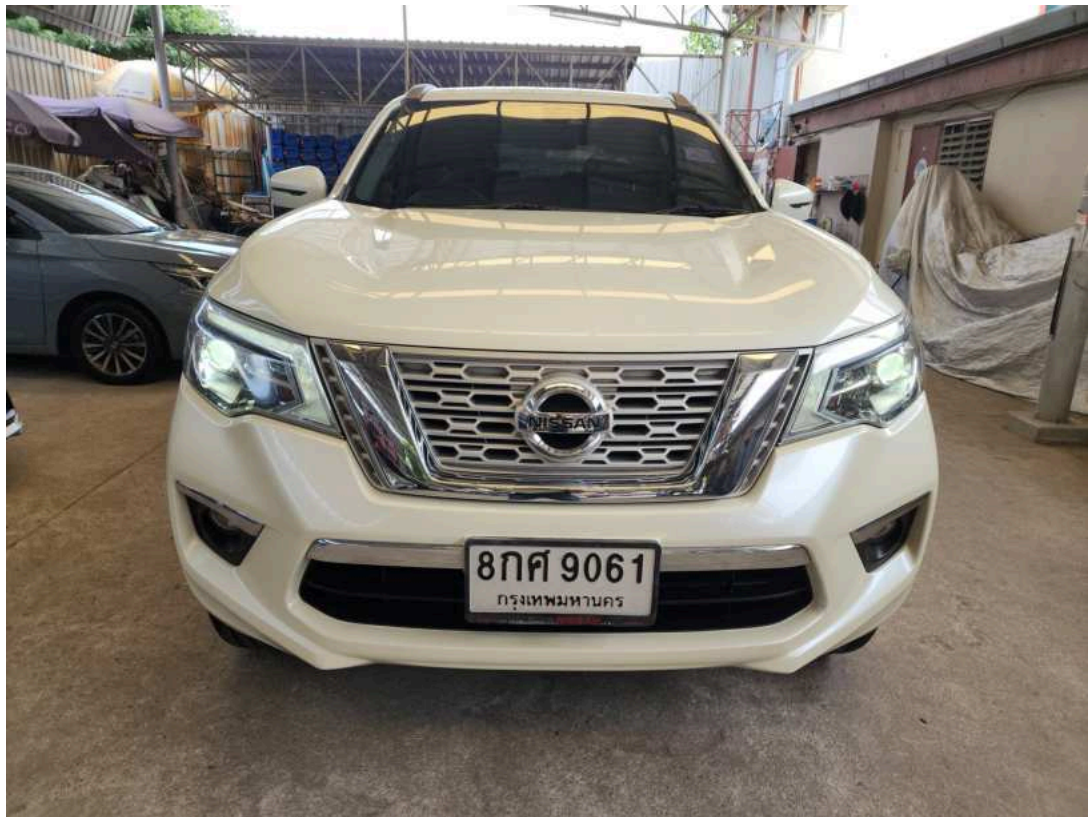
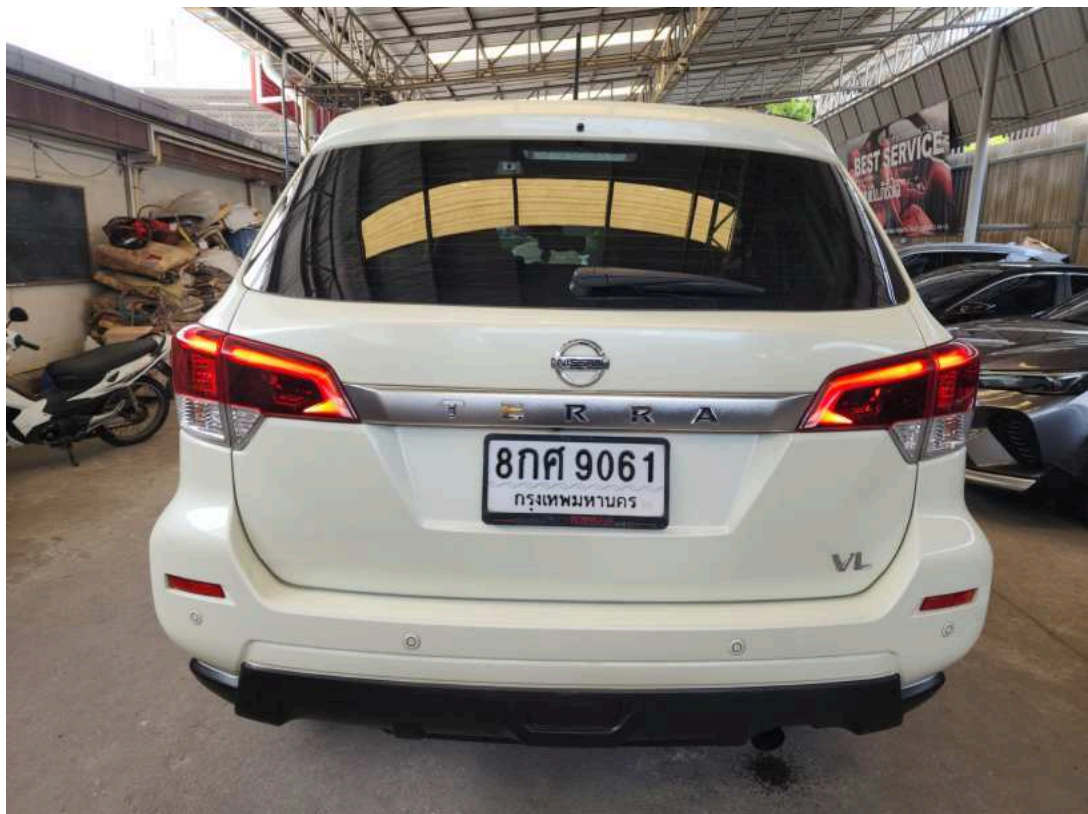
ภาพภายนอก

ประเมินสภาพรวม: ผ่าน
รายการที่รื้อการแก้ไข: ไม่พบรายการแก้ไข
ชิ้นส่วนประกอบตัวถังรถ

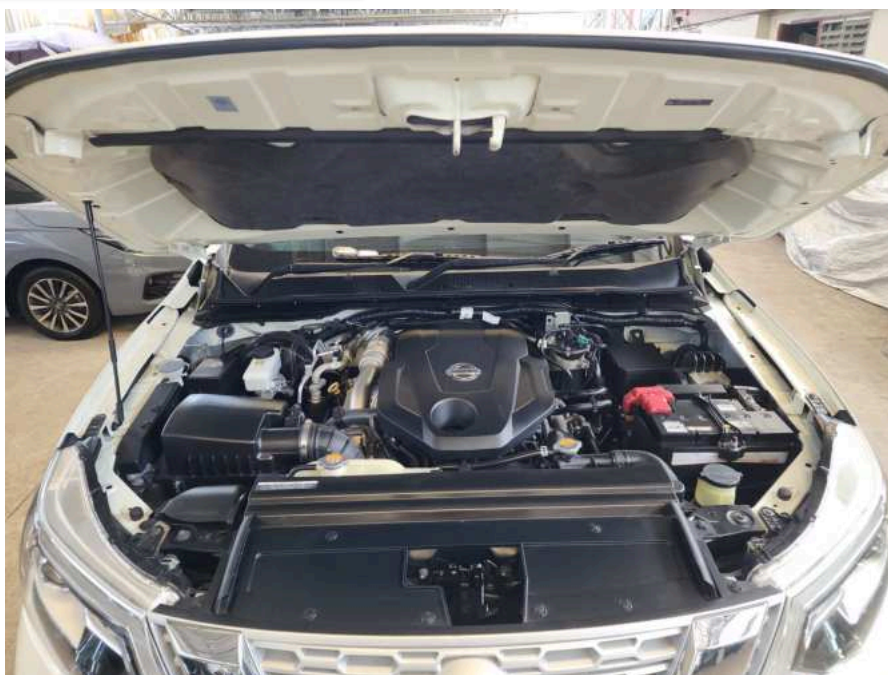
ภาพห้องเครื่อง

- ✓ รอบเดินเบาของเครื่องยนต์ปกติ
- ✓ ไม่มีปัญหาการสตาร์ทเครื่อง
- ✓ ระบบระบายความร้อนเครื่องยนต์แสดงค่าปกติ
- ✓ ไม่เกิดเสียงจากชิ้นส่วนหรือสายพานหน้าห้องเครื่อง
- ✓ ระบบเบรคไม่มีรอยร้าวซึม
- ✓ เครื่องยนต์ไม่มีคราบ/รอยร้าวซึม

Voltage	12.14	V
Rating	600	CCA
Current	548	CCA
Internal resistance	5.1	mΩ
State of Charge	42	%
State of Health	84	%
Status	GREAT

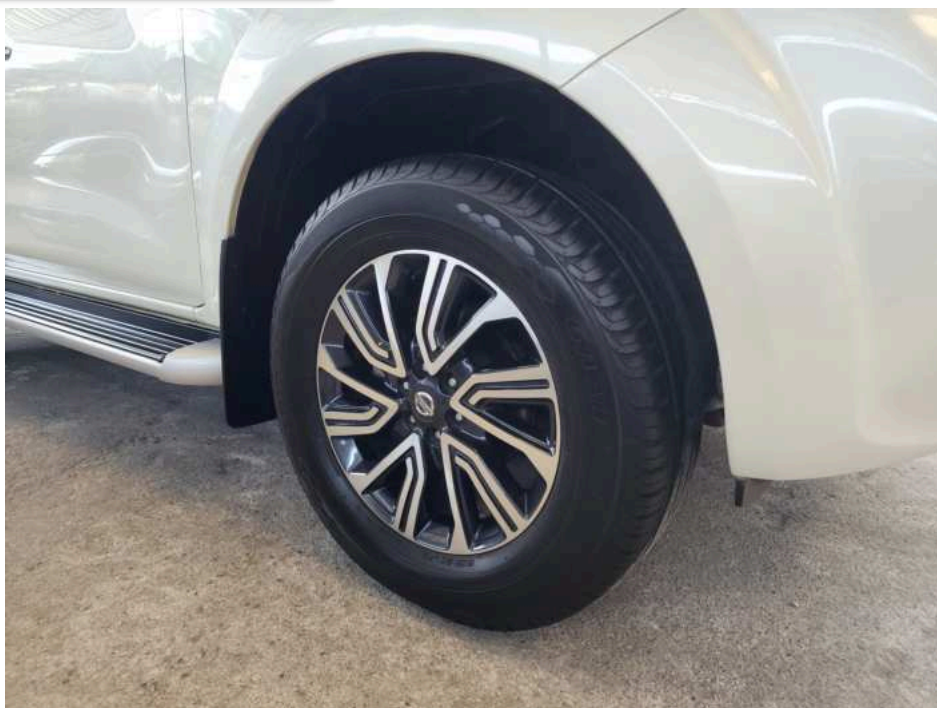
ขอบยาง ล้อ

รายการตรวจ 8 รายการ	สถานะ
5.1 สภาพยางรถยนต์, สัปดาห์/ปี ผลิต Tires Appearance, Year	ดี (Good)
5.2 สภาพล้อ, ฝาครอบล้อ Wheel Rims Appearance	ดี (Good)
5.3 ล้อและยางอะไหล่ Spare Tire & Rim	ดี (Good)
5.4 คาลิเปอร์เบรก และท่อน้ำมัน Brake Hose Callipers & Pipes	ดี (Good)
5.5 ผ้าดิสเบรก (หน้า/หลัง) Brake Pads (Front/Rear)	ดี (Good)
5.6 จานดิสเบรก (หน้า/หลัง) Brake Discs (Front/Rear)	ดี (Good)
5.7 ทรัมเบรกล้อหลัง Brakes and Drums any No Leakage	ดี (Good)
5.8 การทำงานของเบรกมือ Park Brake function	ดี (Good)

38/20

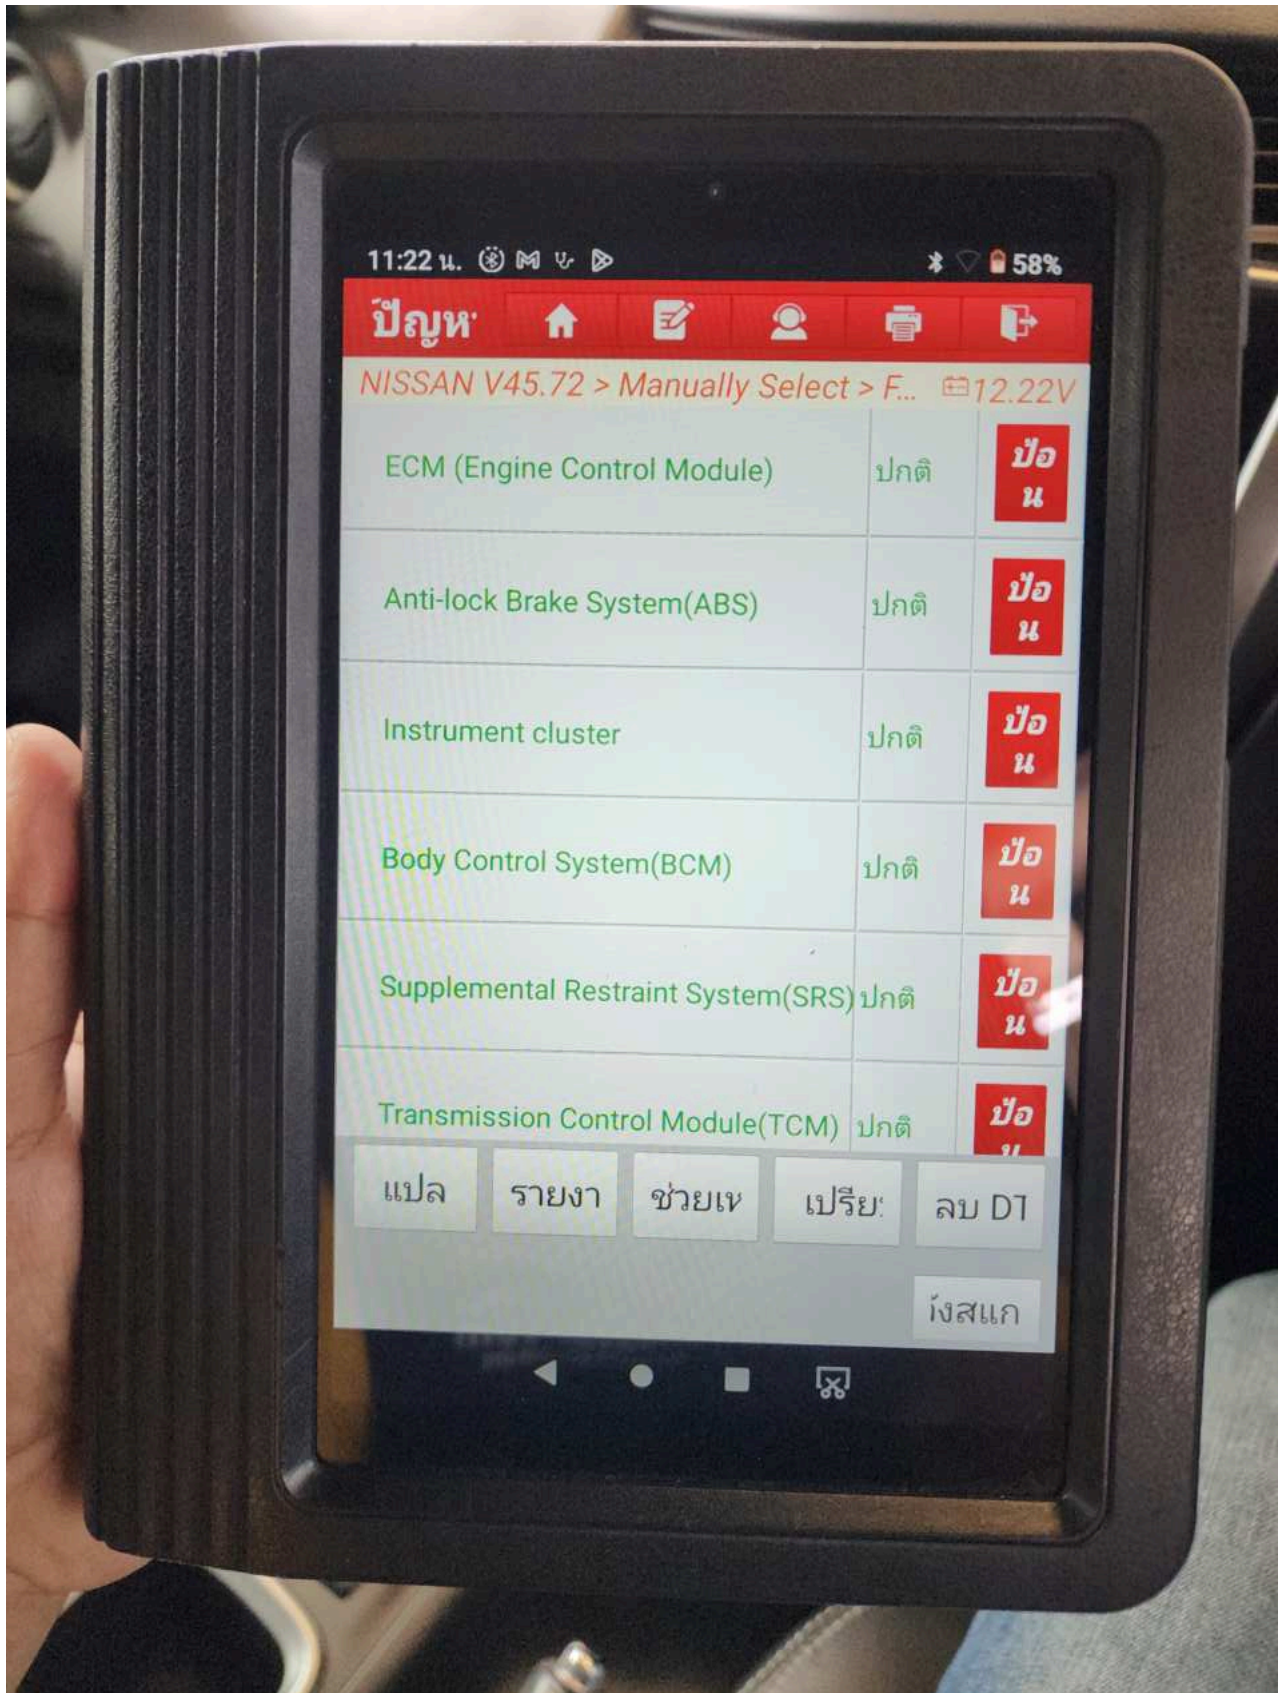
ภาพ OBD

2.17 ตรวจจับพฤติกรรมการขับขี่, ความเร็ว และเครื่องยนต์
OBD II On-Board Diagnostics (OBD)
