I024/0201-10

Toyota Hilux Revo 2.4 DOUBLE CAB Z Edition Entry

18 มิ.ย. 2024

Vehicle Inspection Report สรุปผลการตรวจสอบสภาพรถ (Inspection Summary)

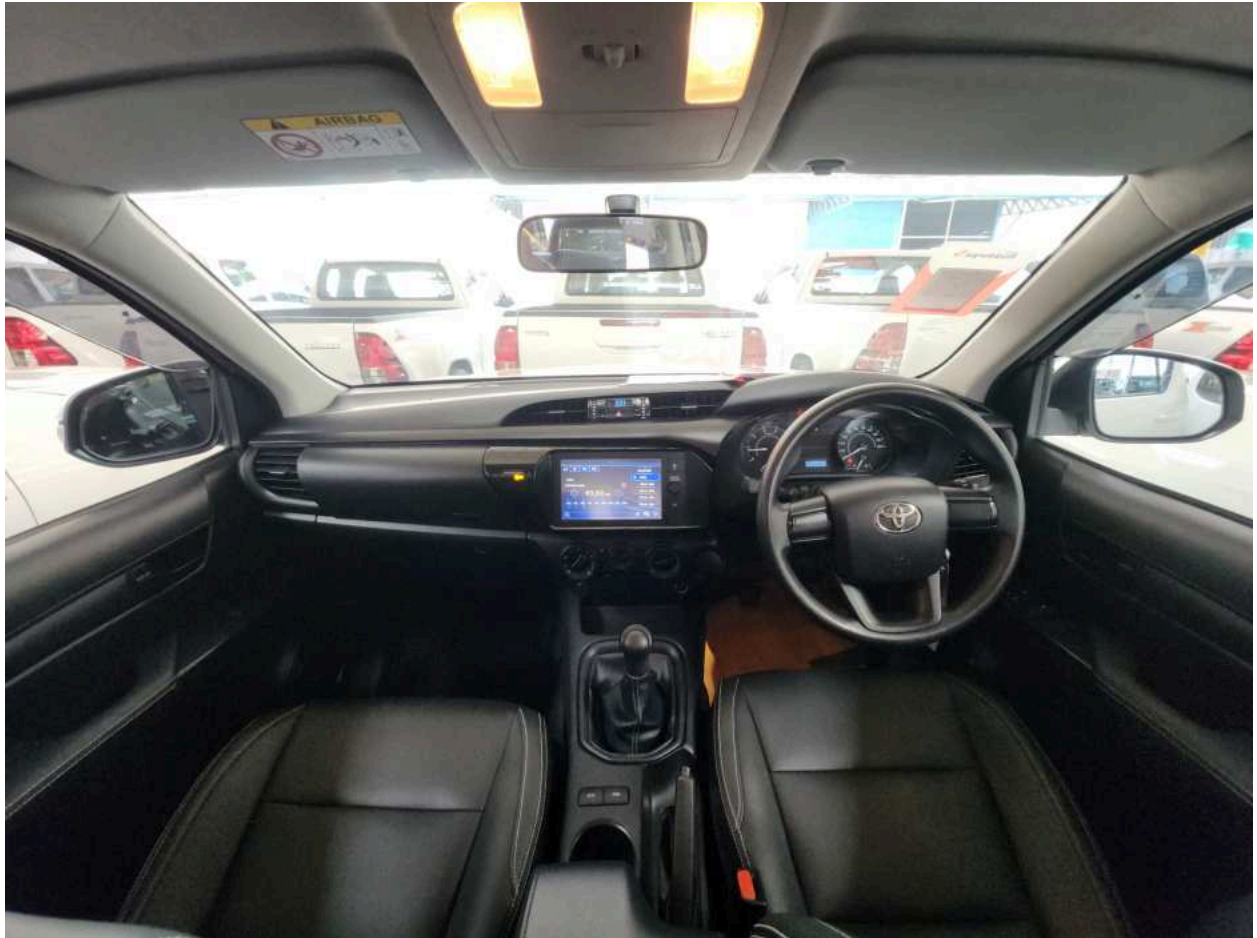
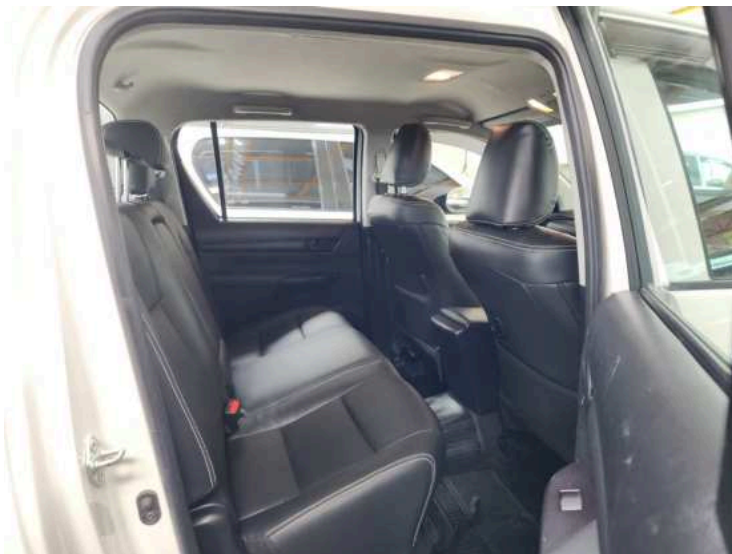
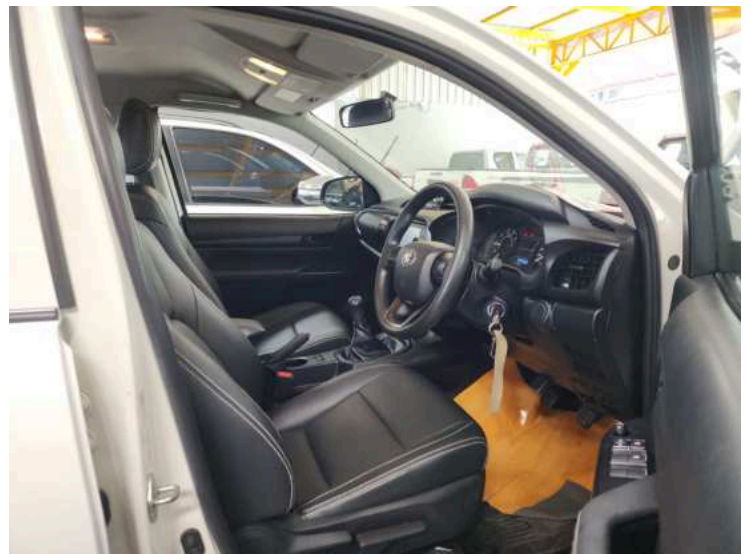
ภาพภายใน

ประเมินสภาพรวม: ผ่าน
อุปกรณ์หลัก/อุปกรณ์เสริมขณะขับที่:

- ✓ ระบบปรับอากาศ [ผ่าน]
- ✓ ไฟส่องสว่าง [ผ่าน]
- ✓ ไฟเลี้ยว/ไฟฉุกเฉิน [ผ่าน]
- ✓ หน้าปัดและมาตรวัด [ผ่าน]
- ✓ เข็มชี้ดัดนิรภัย [ผ่าน]
- ✓ แตร [ผ่าน]
- ✓ เครื่องเล่นเพลง [ผ่าน]
- ✓ ระบบปิดน้ำฝน [ผ่าน]
- ✓ เบาะนั่งยึดแน่น [ผ่าน]
- ✓ กระจกไฟฟ้า [ผ่าน]

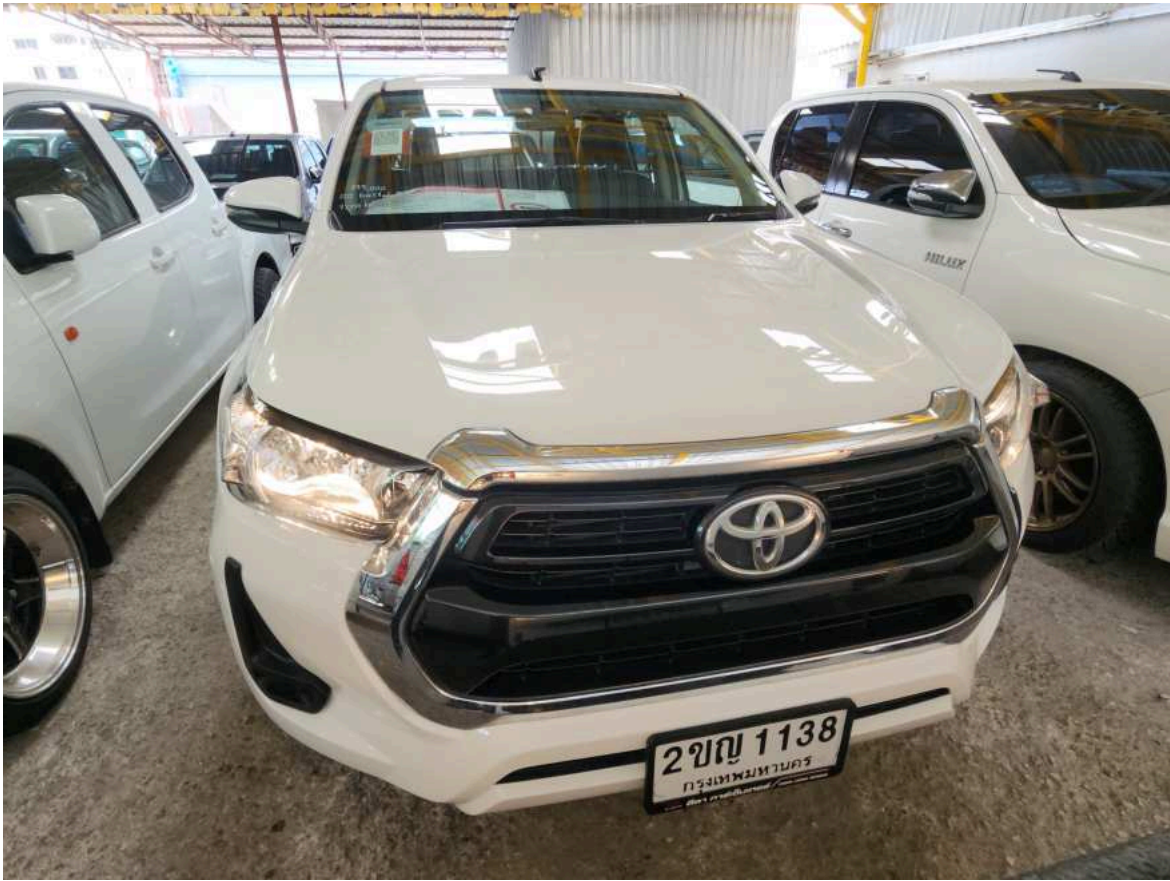
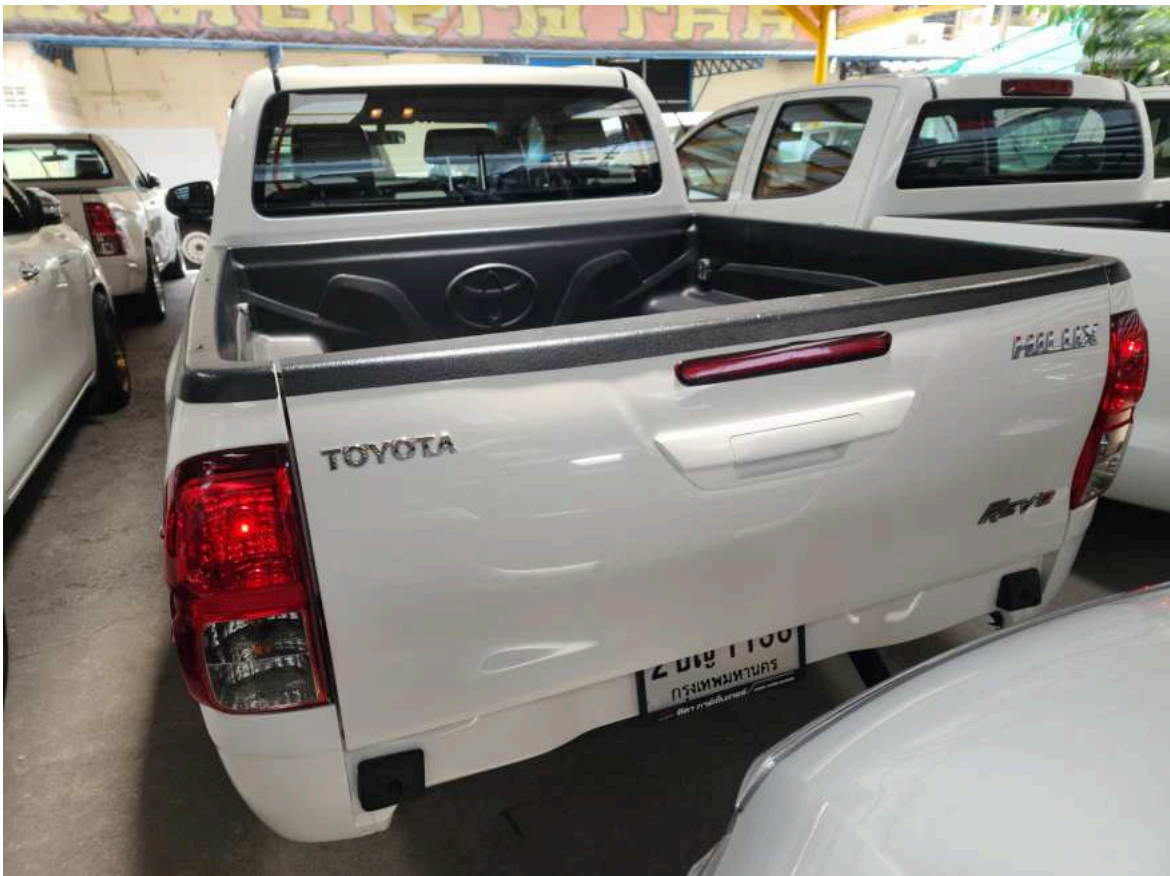
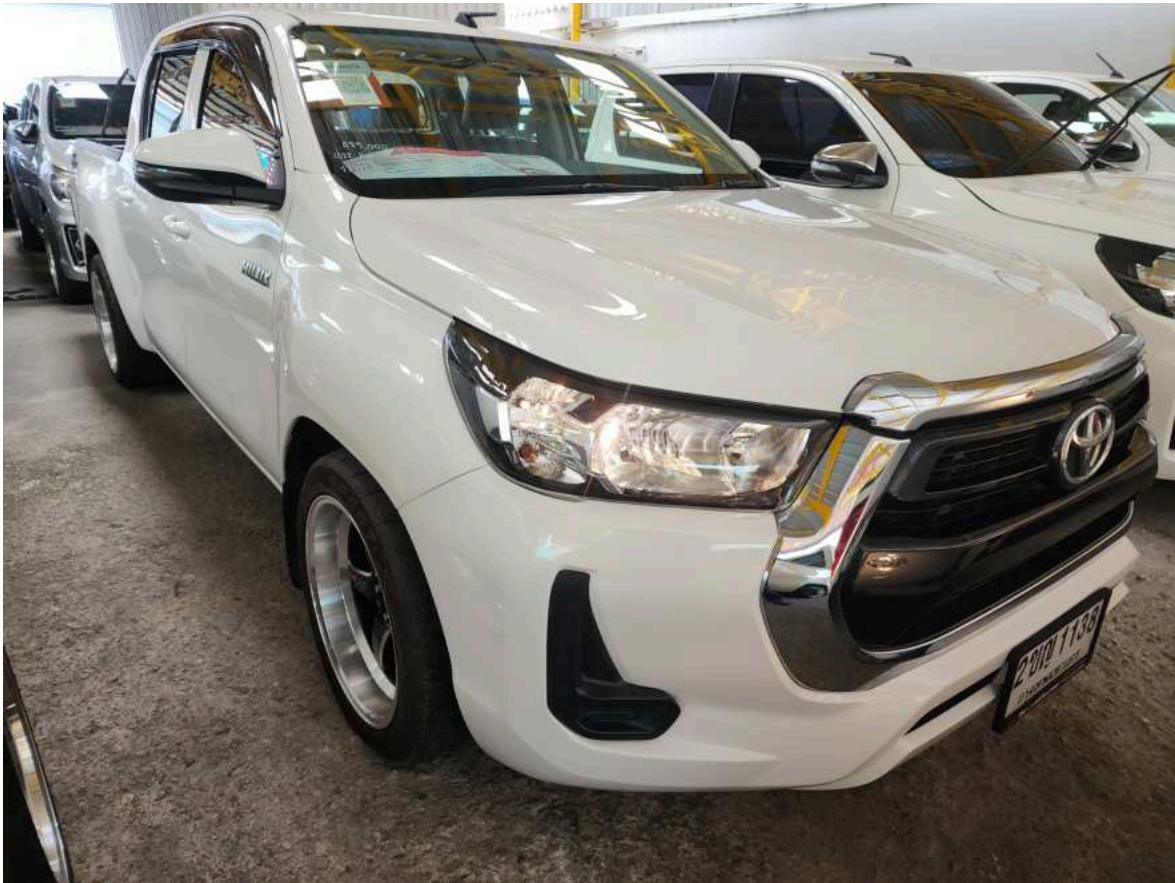
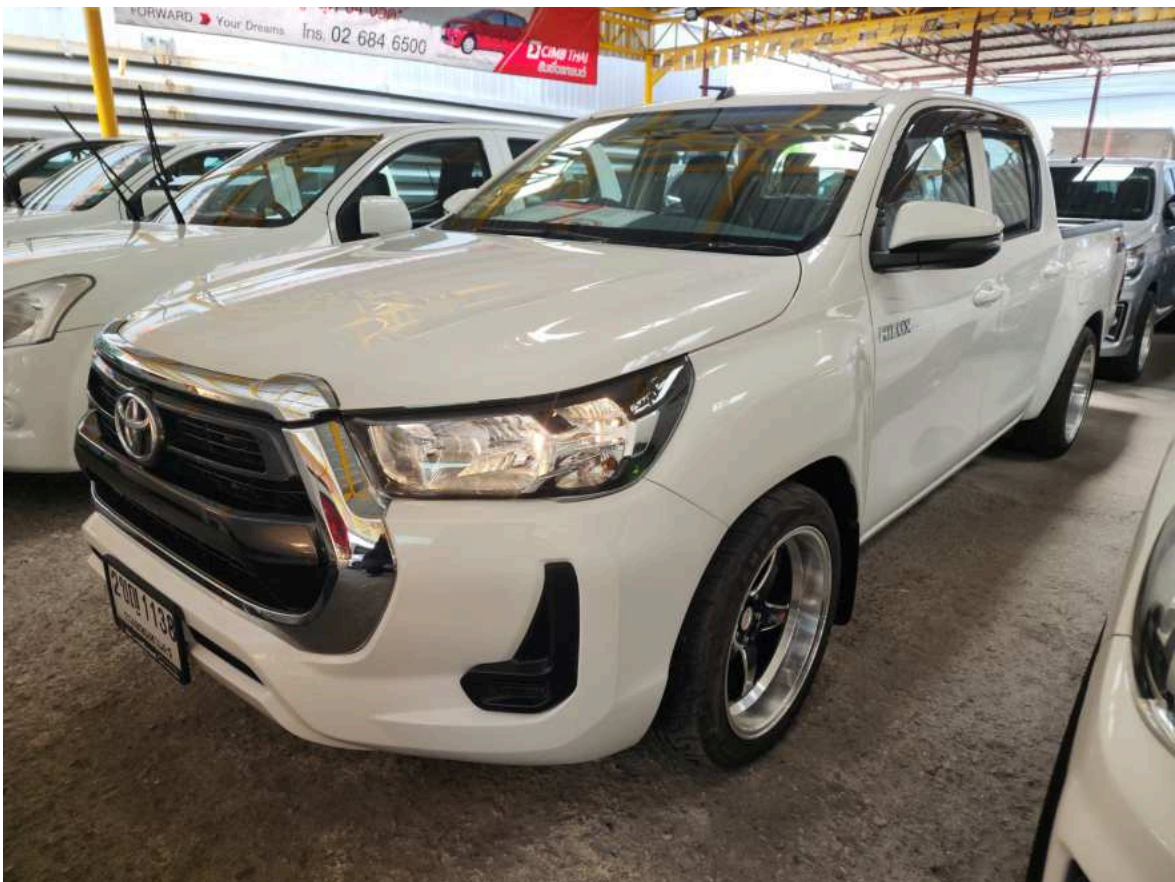
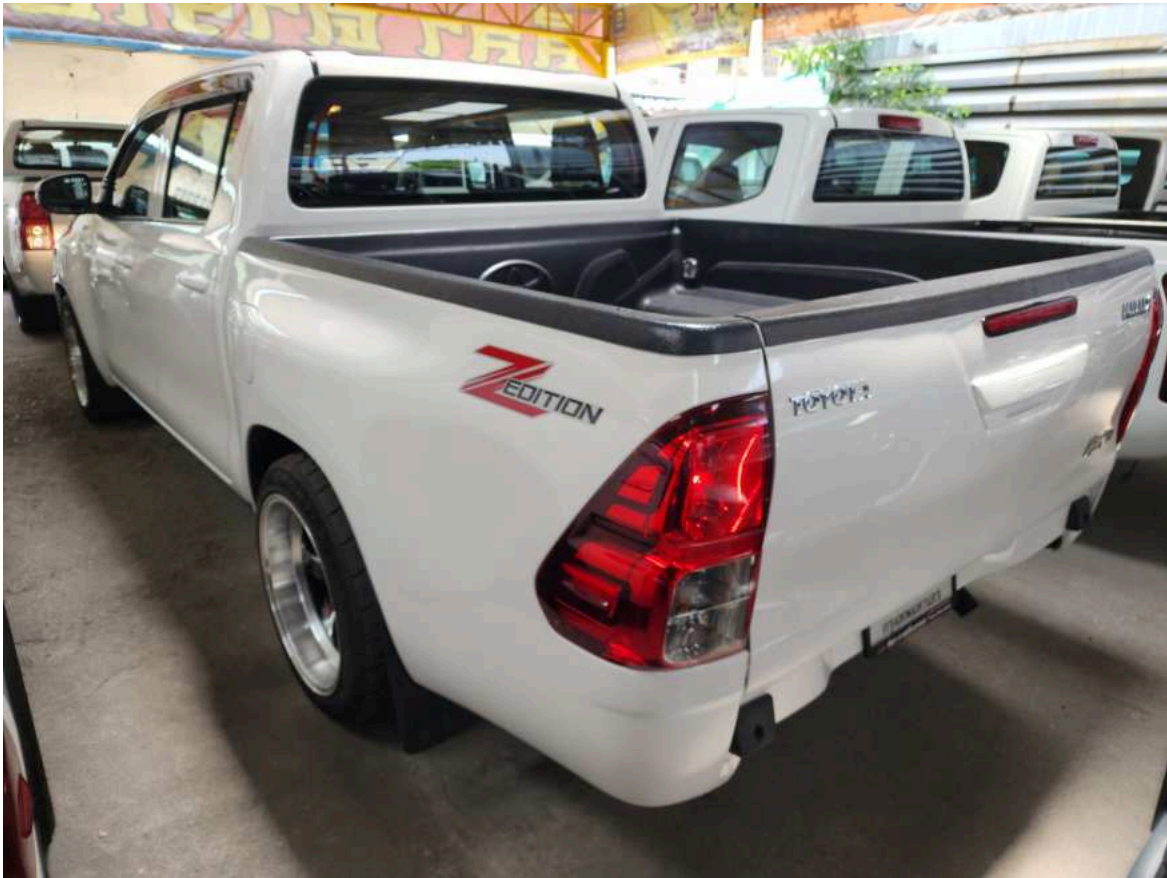
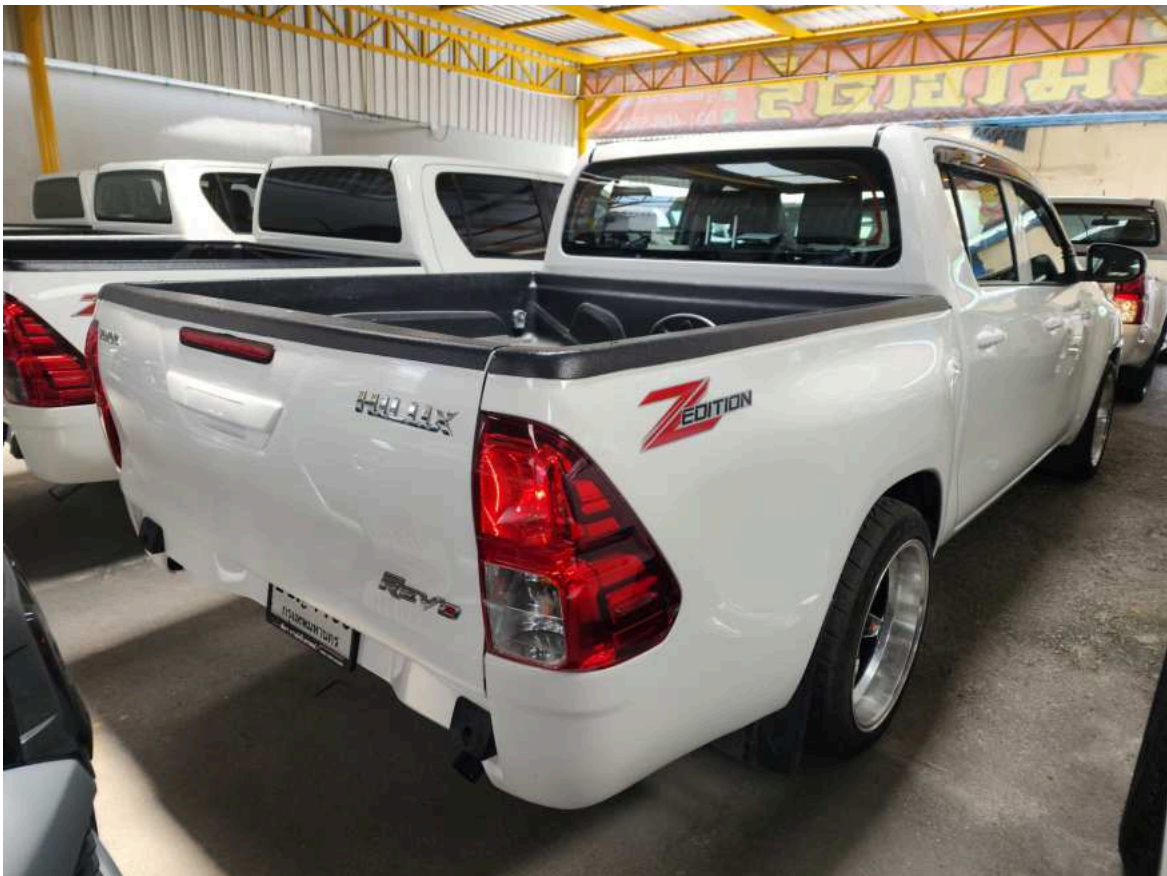
ภาพภายนอก

ประเมินสภาพรวม: ผ่าน
รายการที่รื้อการแก้ไข: ไม่พบรายการแก้ไข
ชิ้นส่วนประกอบตัวถังรถ

- ✓ แผ่นเพลทเลขตัวถังมองเห็นได้ชัดเจน
- ✓ ชิ้นส่วนประกอบตัวถังรถ ผ่านการวัดค่าความหนาของสีแล้ว
- ✓ สีรถตรงตามเสาเอกสารจทะเบียน

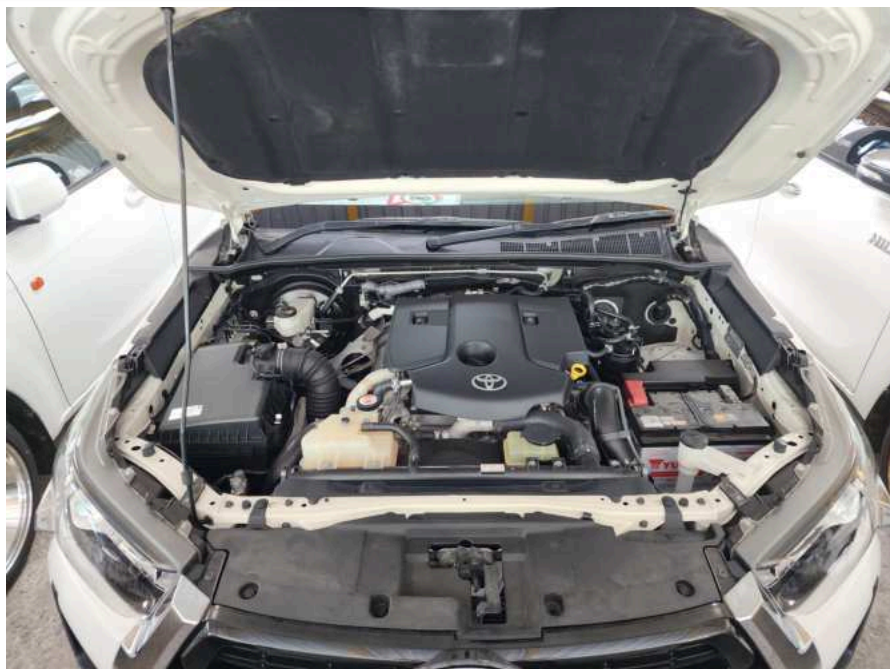
ภาพห้องเครื่อง

- ✓ รอบเดินเบาของเครื่องยนต์ปกติ
- ✓ ไม่มีปัญหาการสตาร์ทเครื่อง
- ✓ ระบบระบายความร้อนเครื่องยนต์แสดงค่าปกติ
- ✓ ไม่เกิดเสียงจากชิ้นส่วนหรือสายพานหน้าห้องเครื่อง
- ✓ ระบบเบรคไม่มีรอยร้าวซึม
- ✓ เครื่องยนต์ไม่มีคราบ/รอยร้าวซึม

Voltage	12.42	V
Rating	600	CCA
Current	681	CCA
Internal resistance	4.1	mΩ
State of Charge	77	%
State of Health	100	%
Status	GREAT

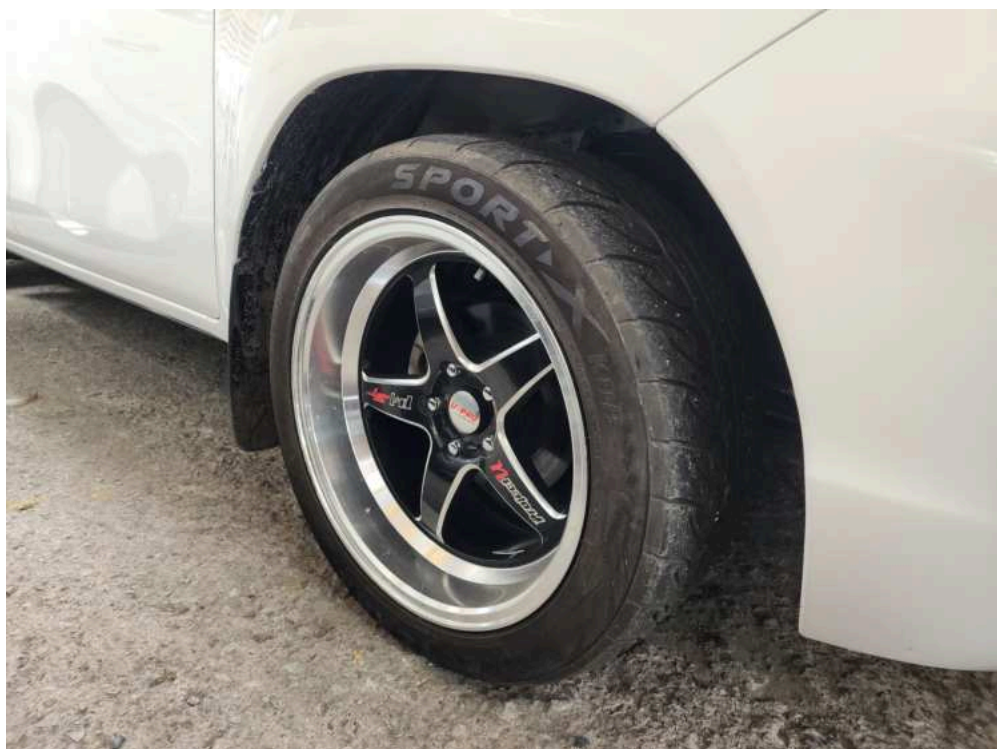
ขอบยาง ล้อ

35/22
