I024/0227-4

Mazda 3 2.0 S

2018

# Vehicle Inspection Report สรุปผลการตรวจสภาพรถ (Inspection Summary)

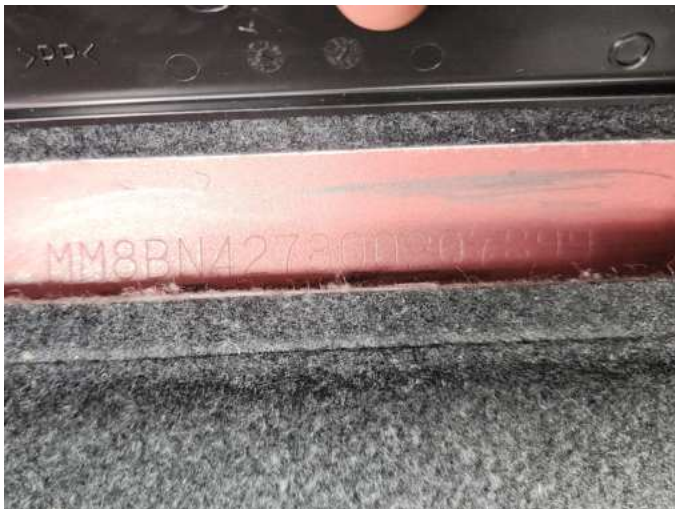
## รูปเลขตัวถัง (VIN Picture): ▾

- ✓ แผ่นเพลทเลขตัวถังมองเห็นได้ชัดเจน
- ✓ ชิ้นส่วนประกอบตัวถังรถ ผ่านการวัดค่าความหนาของสีแล้ว
- ✓ สีรถตรงตามเสาเอกสารถะเบียน

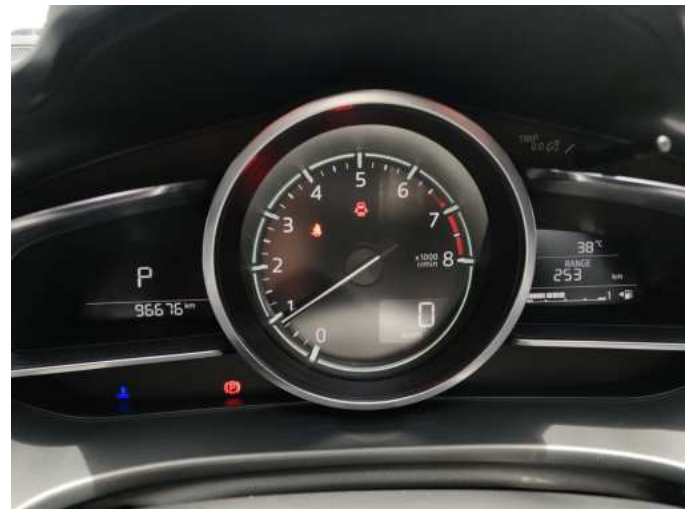
## รูปเลขไมล์ (Mileage Picture) :

96676

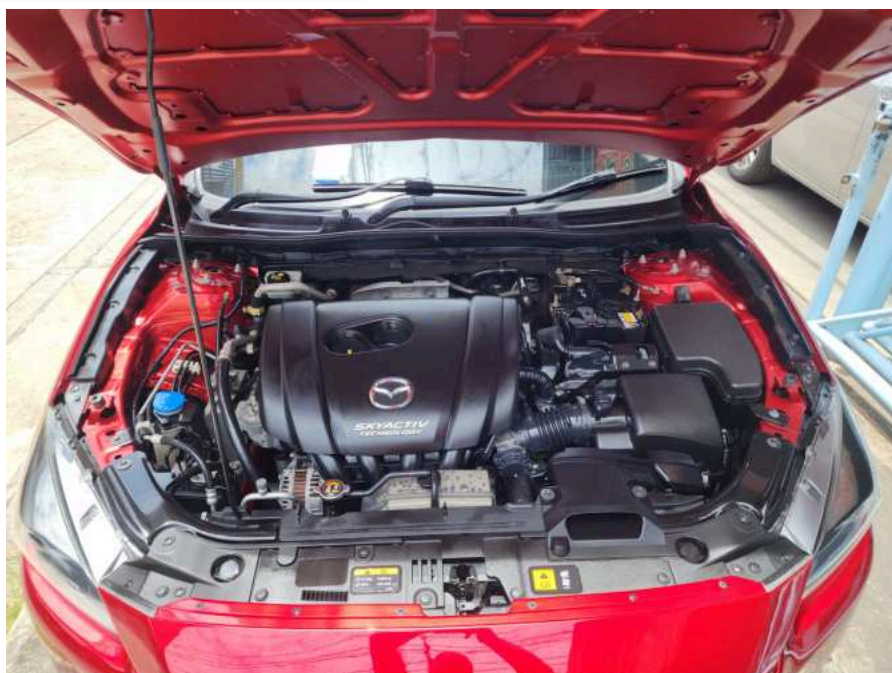
### ภาพห้องเครื่อง

4.1 เครื่องยนต์ไม่พบการรั่วซึม No any leak on engine

4.10 การรั่วไหลของน้ำมัน Fluid Leaks

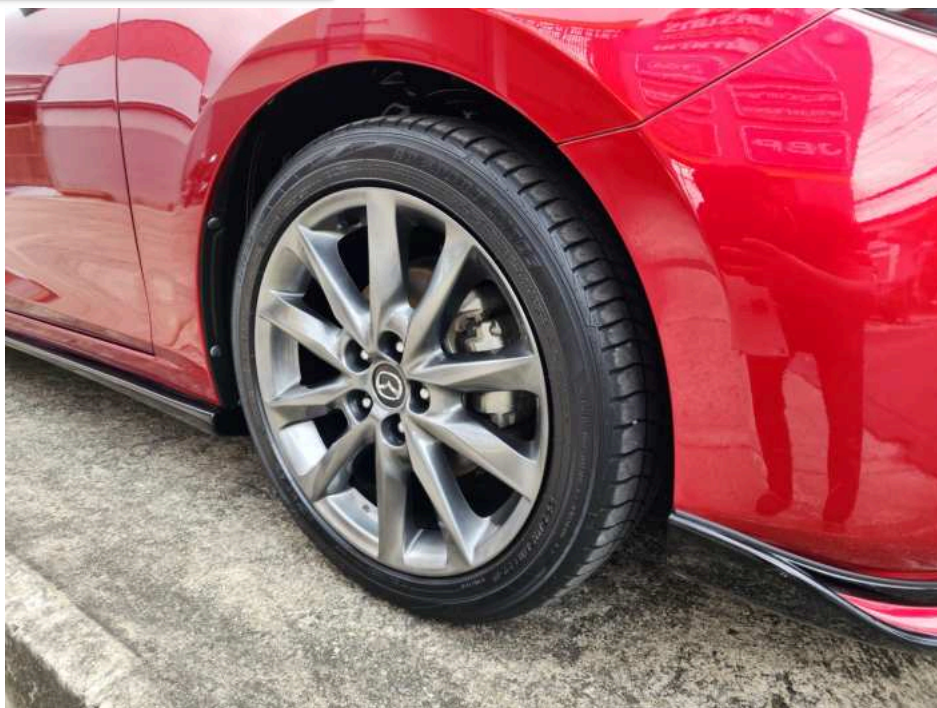
### ขอบยาง ล้อ

| รายการตรวจ 8 รายการ | สถานะ |
|--|---|
| 5.1 สภาพยางรถยนต์, สัปดาห์/ปี ผลผลิต Tires Appearance, Year | ดี (Good) |

25/21

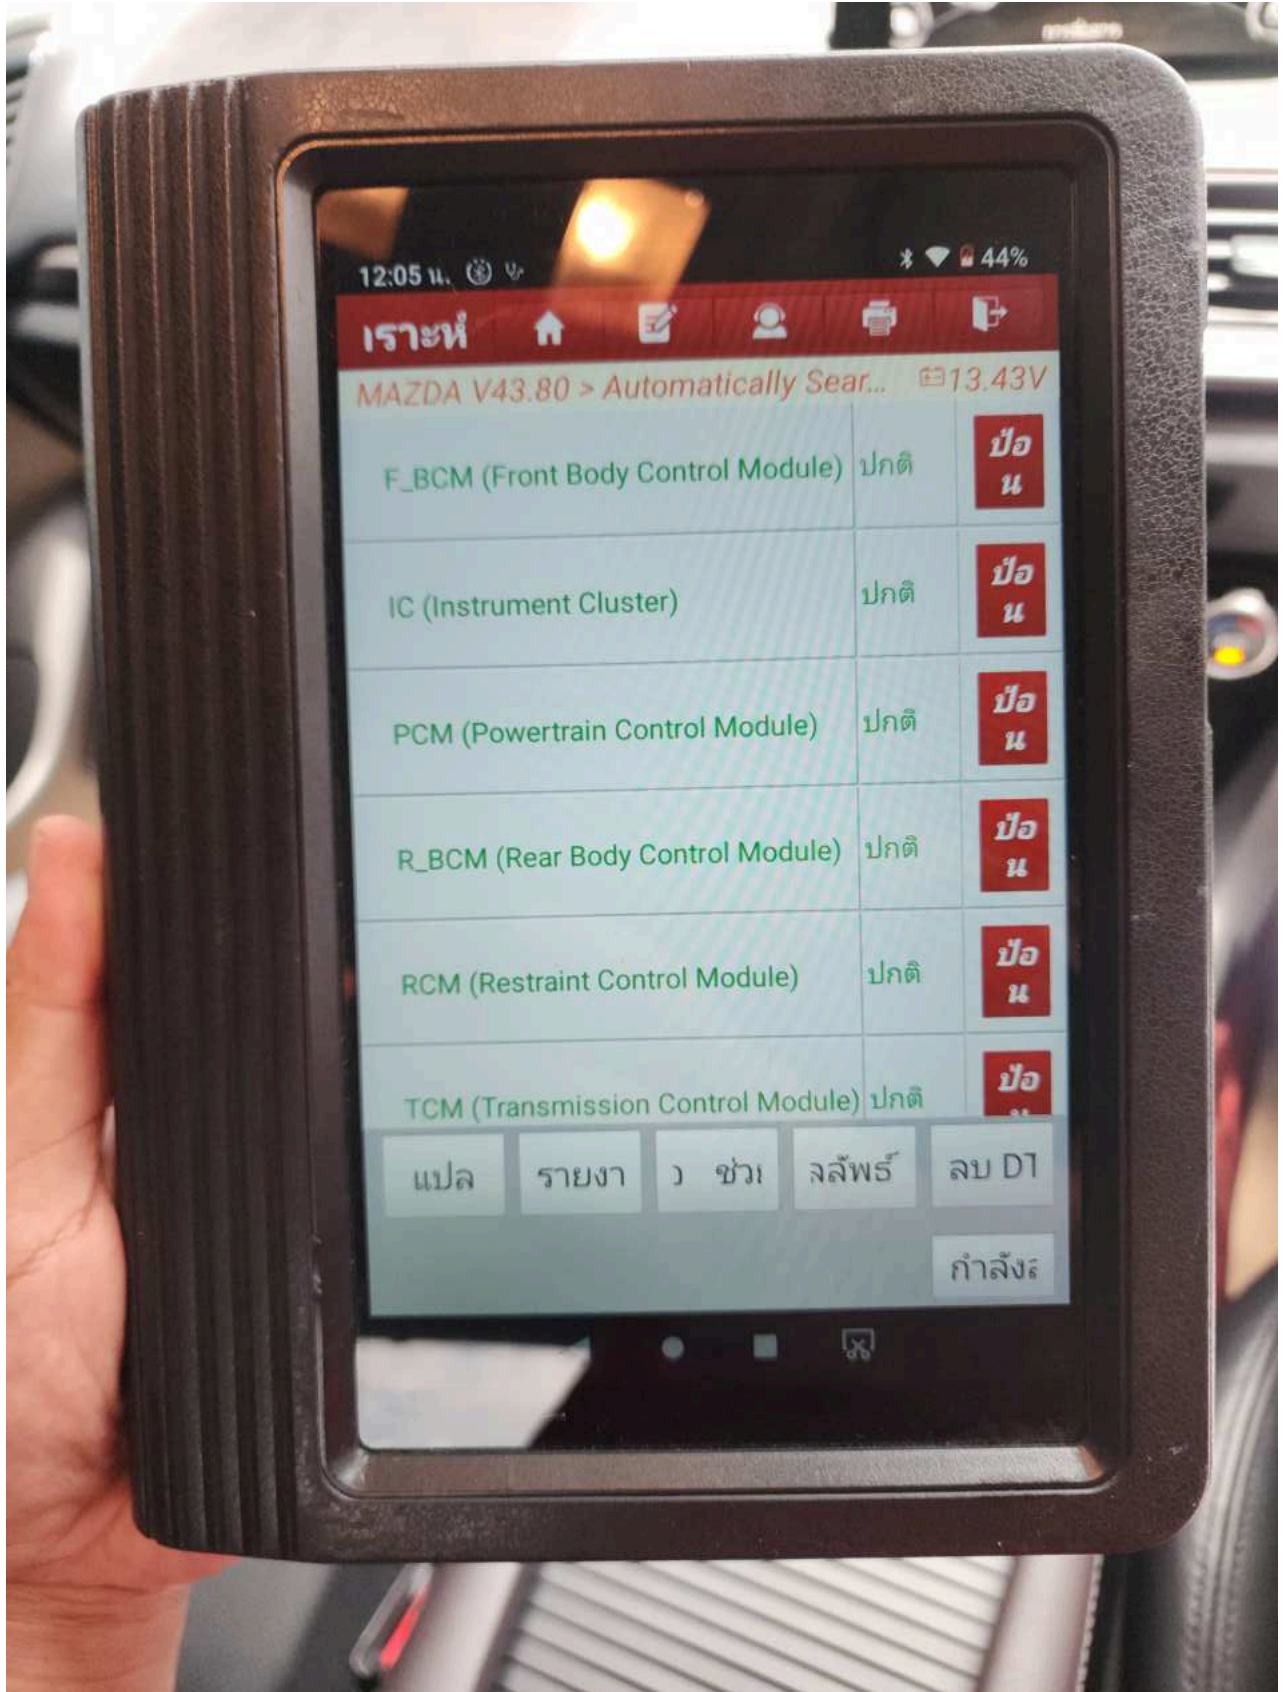
ภาพ OBD

| รายการตรวจ 6 รายการ | สถานะ |
|---|---|
| 1.5 ระบบการทำงานภายในรถยนต์ OBD II On-Board Diagnostics (OBD) | ดี (Good) |
