I023/0231-50

Toyota Fortuner 2.4 V

26 ต.ค. 2023

Vehicle Inspection Report

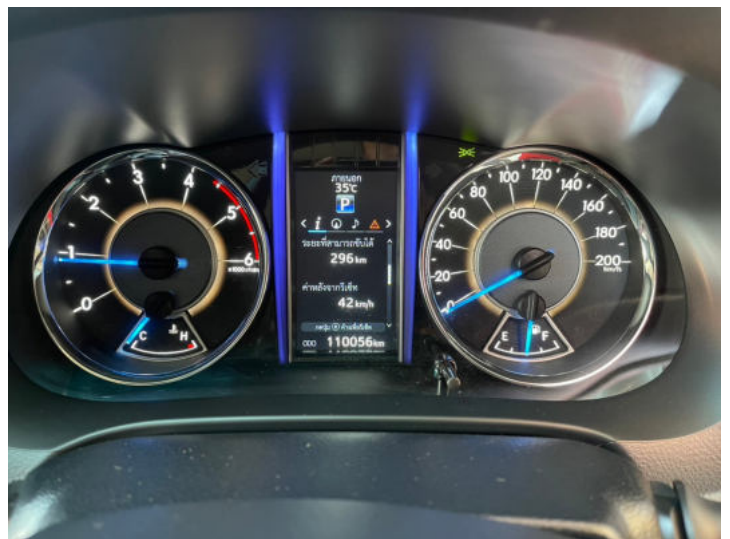
รูปเลขไมล์ (Mileage Picture): ▾

110056

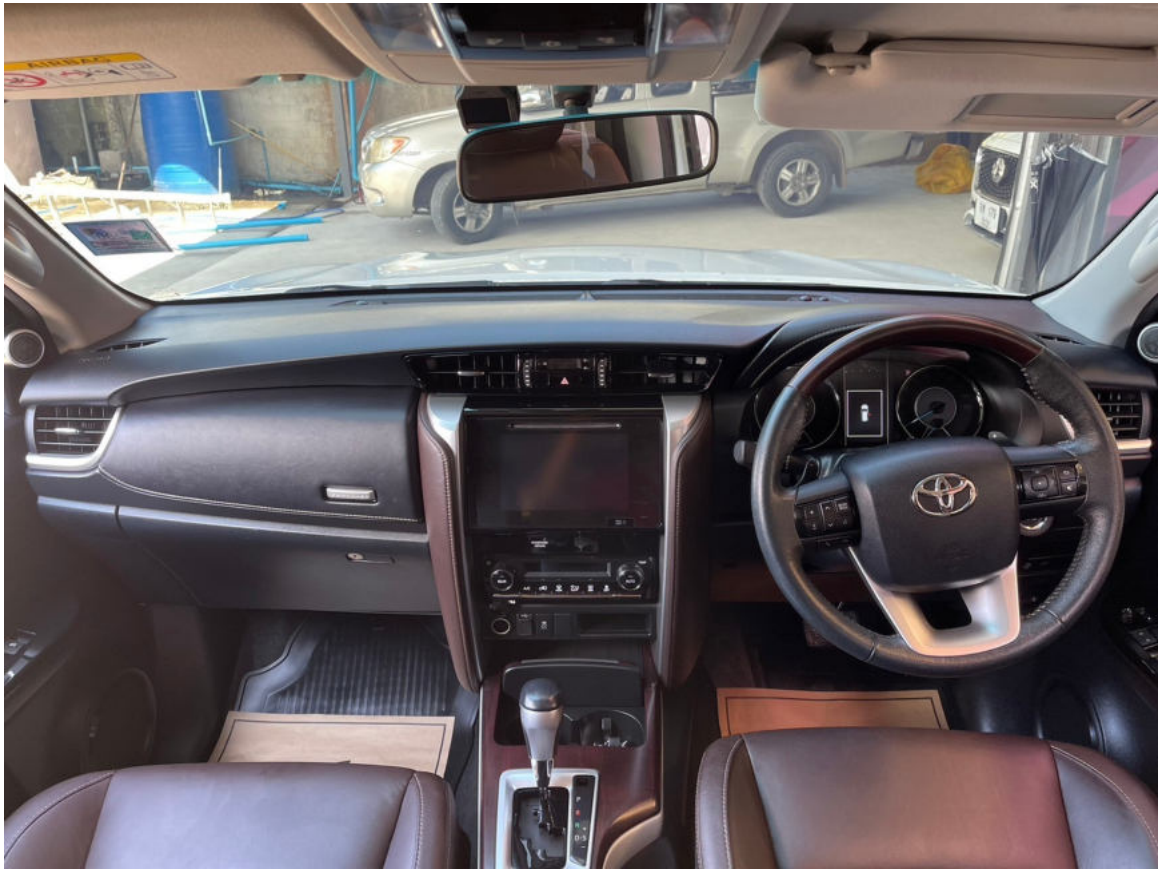
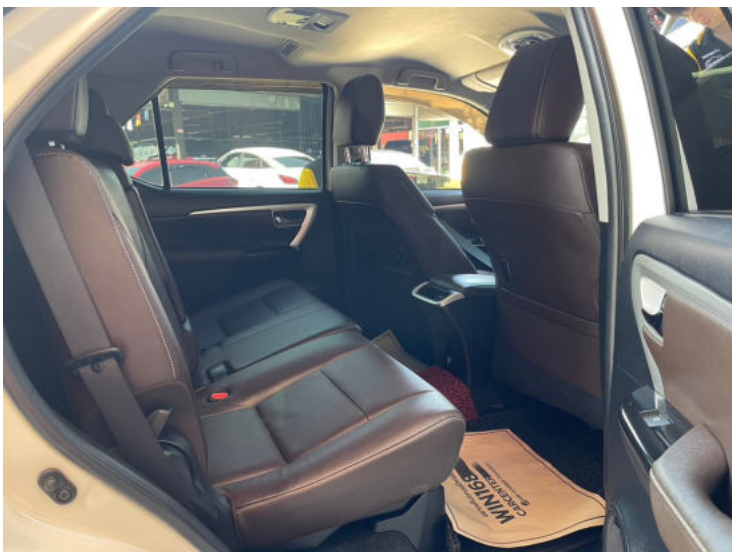
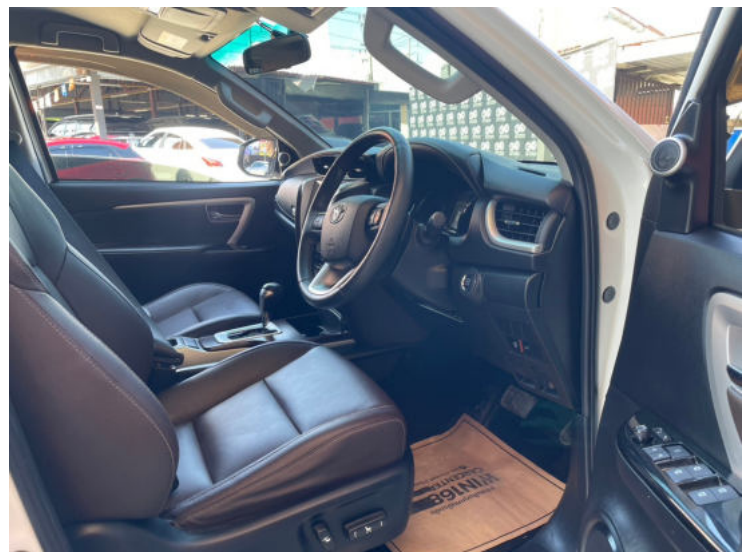
ภาพภายใน

รายการตรวจ 20 รายการ	สถานะ
2.1 สภาพที่นั่ง Seat Appearance	ดี (Good)
2.2 การทำงาน การปรับ และการล็อกเบาะ Seat Adjust functional	ดี (Good)
2.3 สภาพรางไต่เบาะ Seat slide adjust rail	ดี (Good)
2.4 เข็มขัดนิรภัย Seat Belts	ดี (Good)
2.5 แผงคอนโซลหน้า Other Trims	ดี (Good)
2.6 เครื่องเสียงภายในรถ Radio/ Multiplayer	ดี (Good)
2.7 ลำโพง Speaker working	ดี (Good)
2.8 ไล่ฝ้ากระจกหลัง Rear Window Demister	ดี (Good)
2.9 อุปกรณ์ปรับอากาศทำความเย็นและความร้อน Air Condition/Heater	ดี (Good)

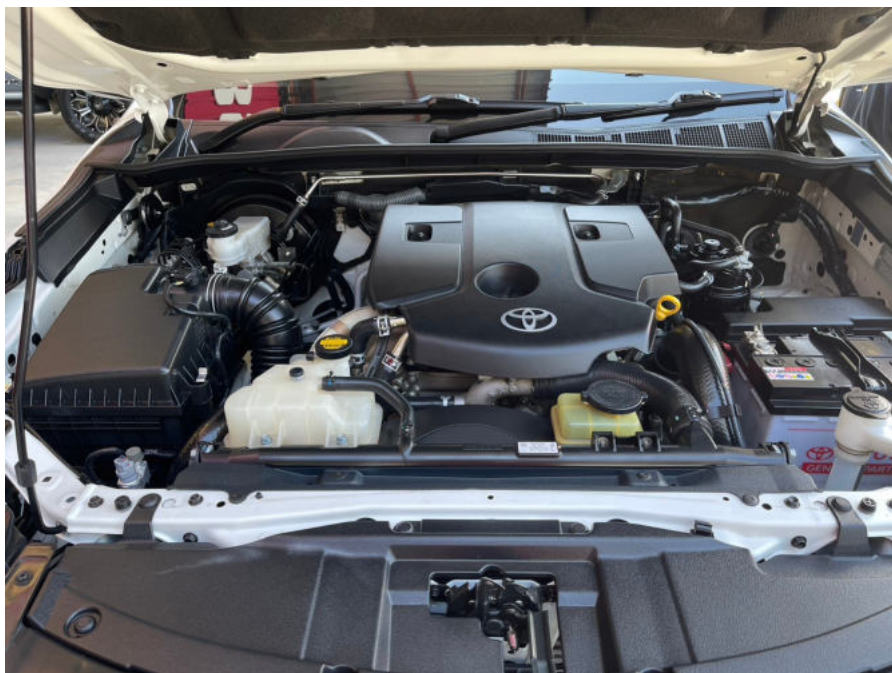
ภาพห้องเครื่อง

Voltage	12.5	V
Rating	650	CCA
Current	660	CCA
Internal resistance	4.23	mΩ
State of Charge	87	%
State of Health	100	%
Status	GREAT

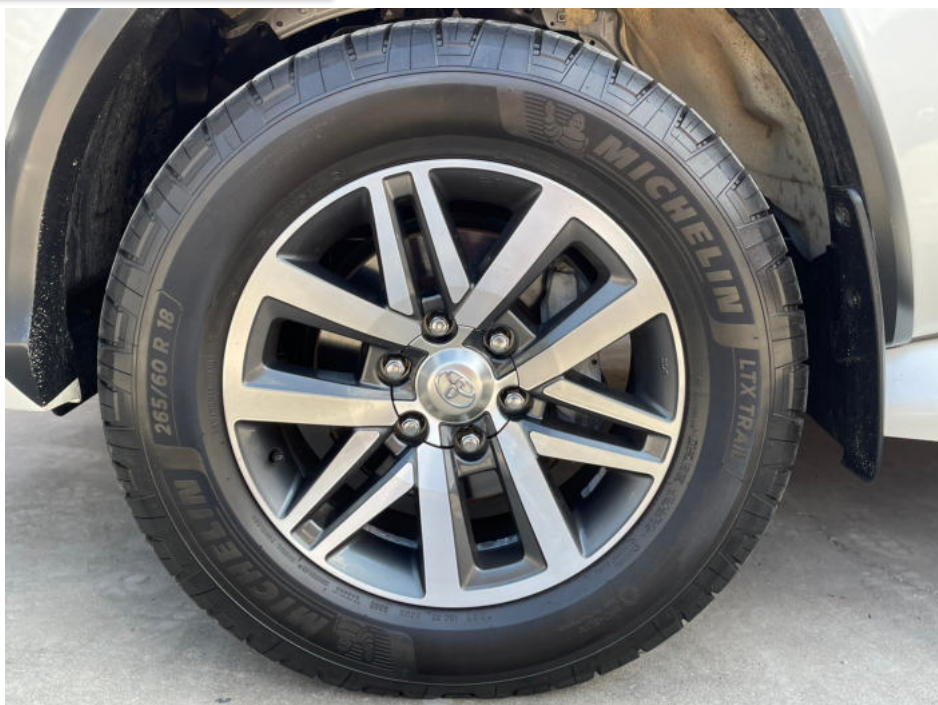
ขอบยาง ล้อ

52/22
