1023/0087-130

Ford Everest 2.0 Titanium+

23 พ.ย. 2023

Vehicle Inspection Report สรุปผลการตรวจสภาพรถ (Inspection Summary)

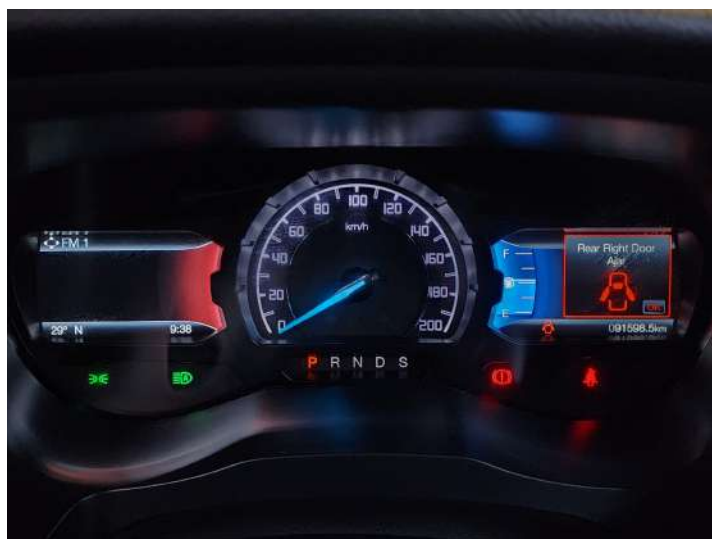
รูปเลขไมล์ (Mileage Picture): ▾

91598

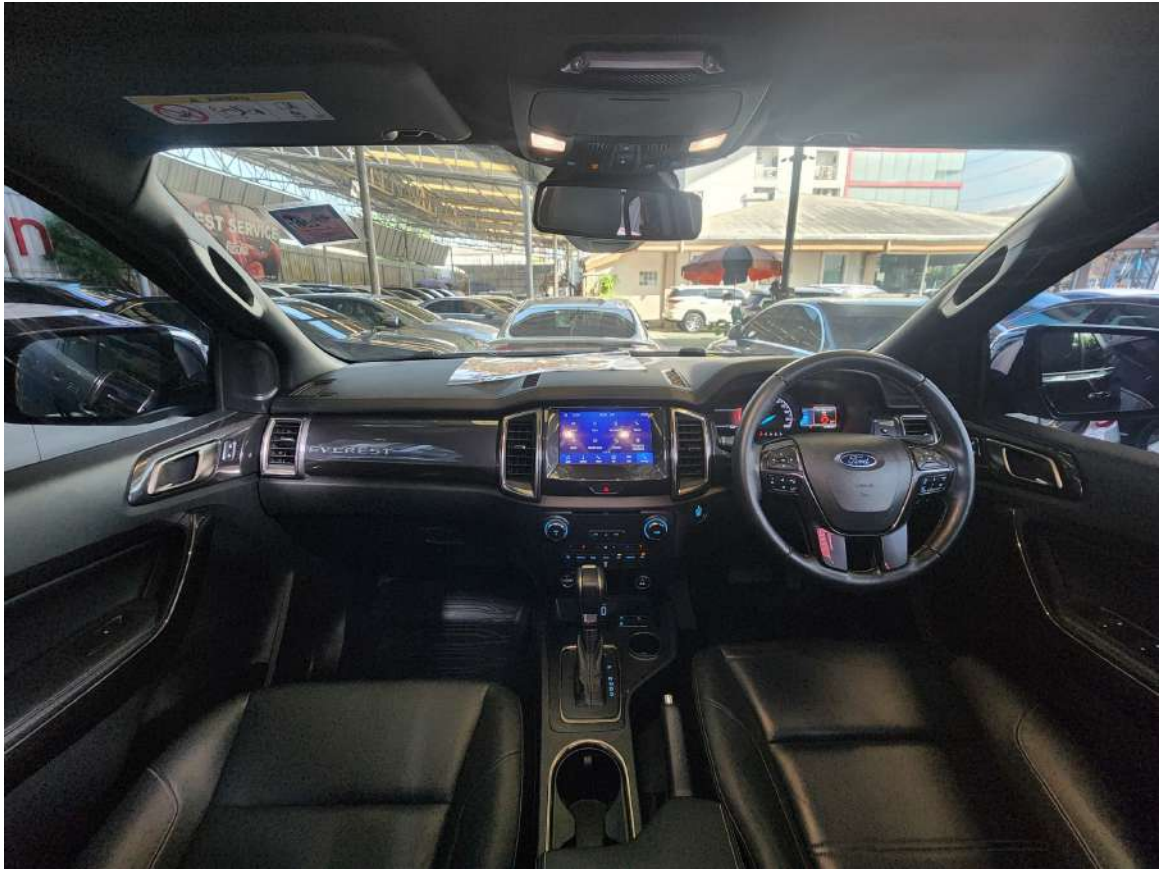
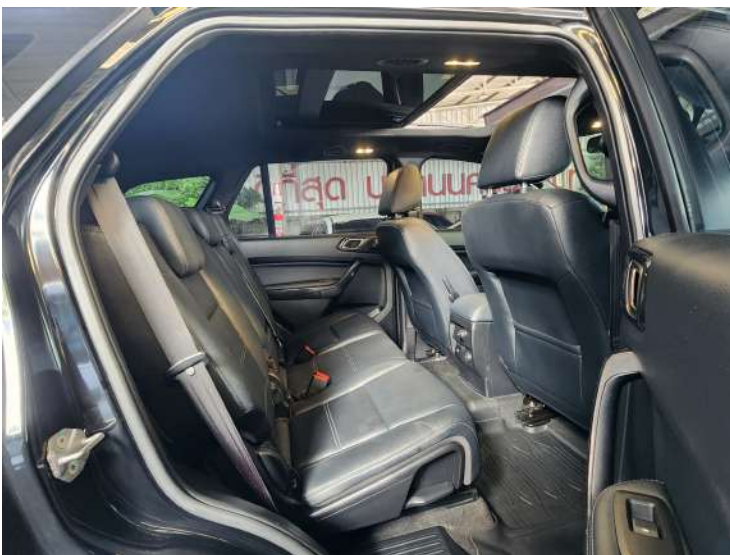
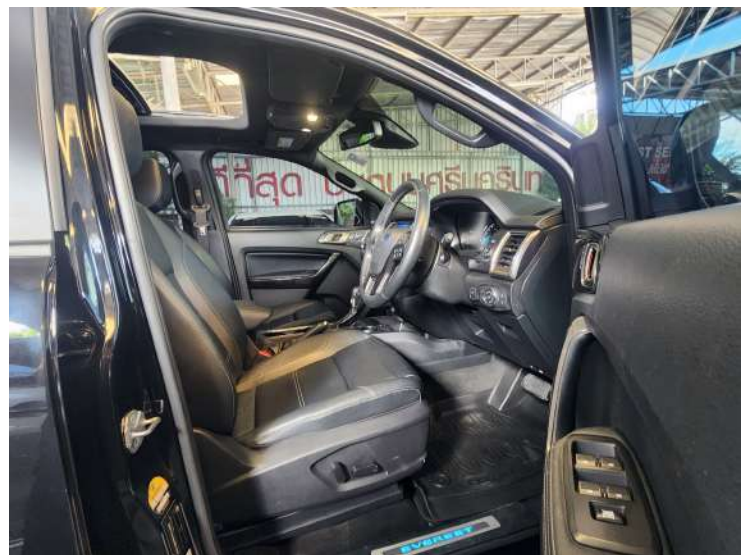
ภาพภายใน

ประเมินสภาพรวม: ผ่าน
อุปกรณ์หลัก/อุปกรณ์เสริมขณะขับที่:

- ✓ ระบบปรับอากาศ [ผ่าน]
- ✓ ไฟส่องสว่าง [ผ่าน]
- ✓ ไฟเลี้ยว/ไฟฉุกเฉิน [ผ่าน]
- ✓ หน้าปัดและมาตรวัด [ผ่าน]
- ✓ เข็มชี้ดัดนัย [ผ่าน]
- ✓ แตร [ผ่าน]
- ✓ เครื่องเล่นเพลง [ผ่าน]
- ✓ ระบบปัดน้ำฝน [ผ่าน]
- ✓ เบาะนั่งยึดแน่น [ผ่าน]
- ✓ กระจกไฟฟ้า [ผ่าน]

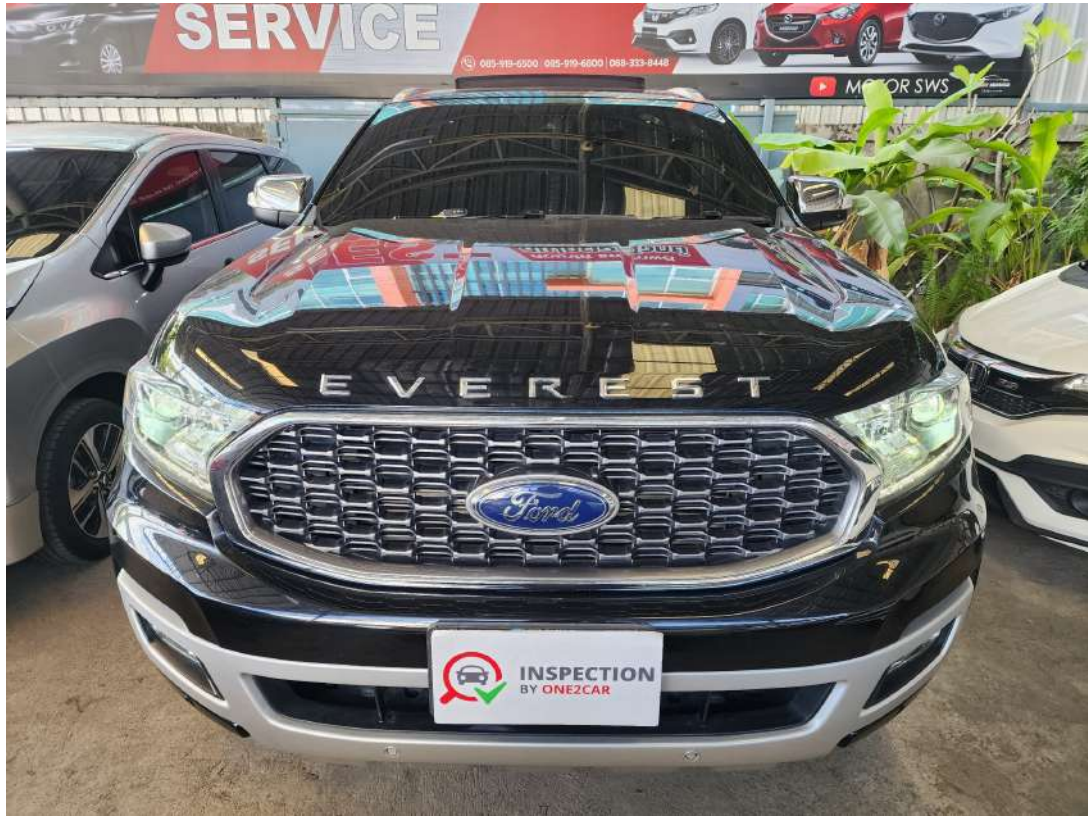
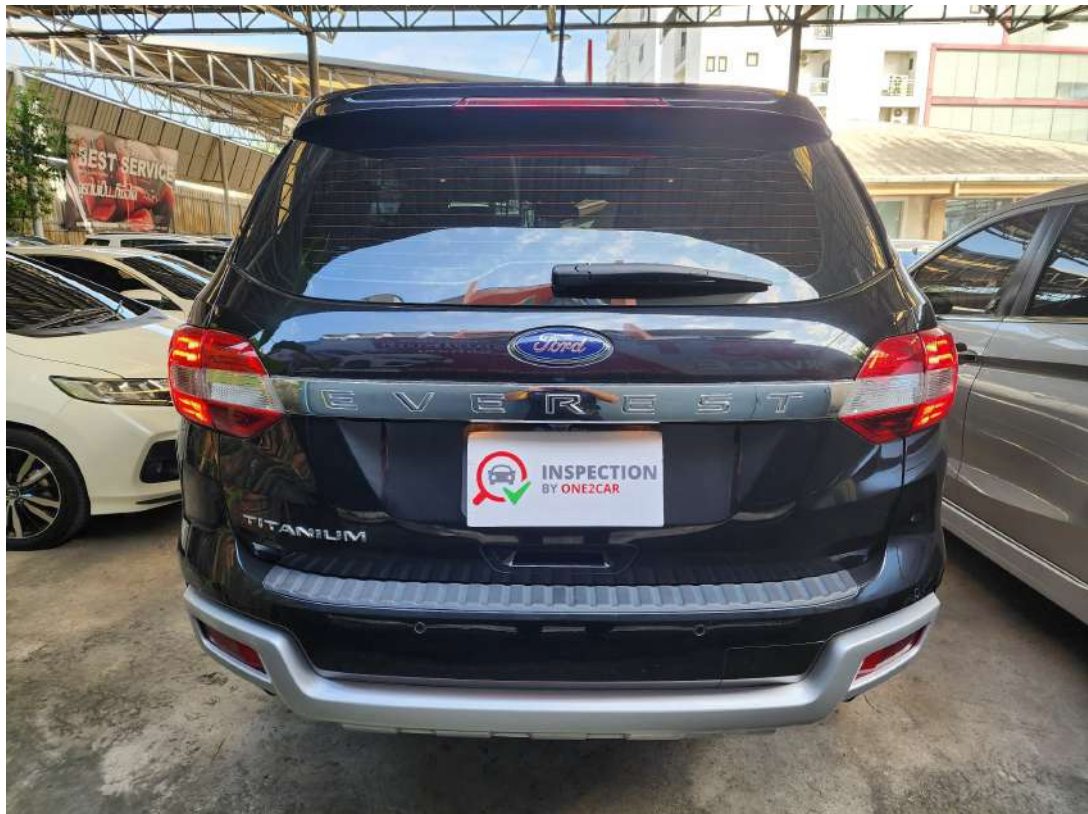
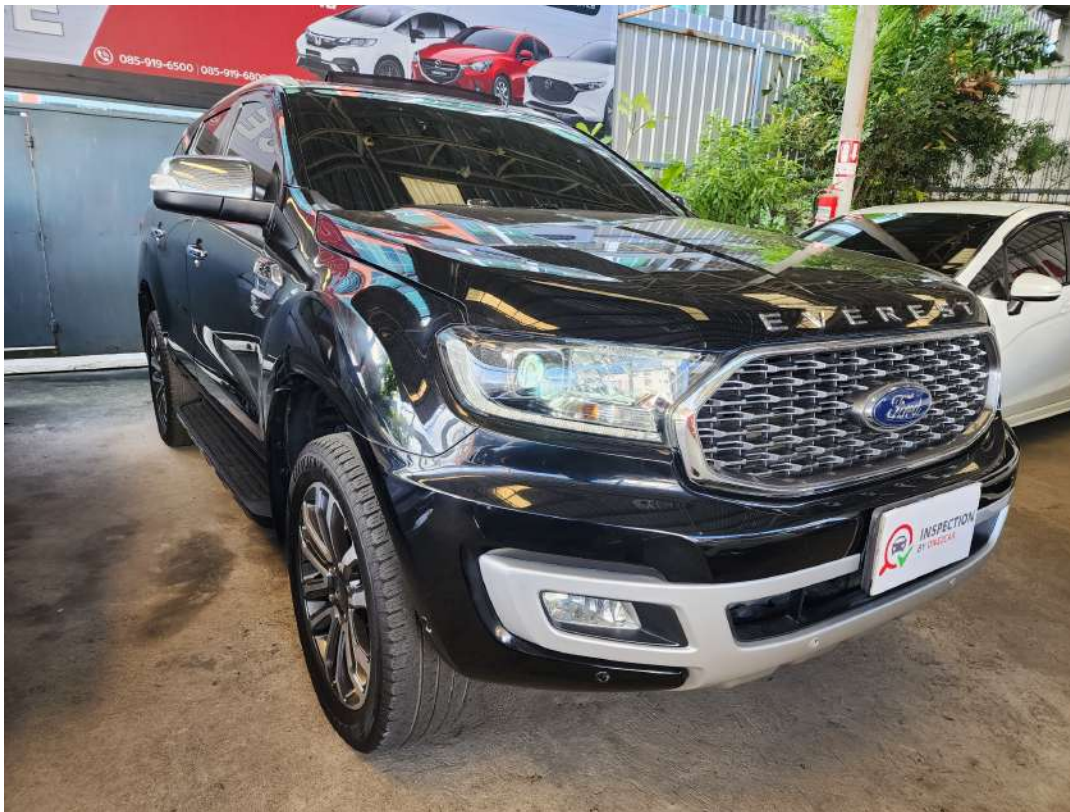
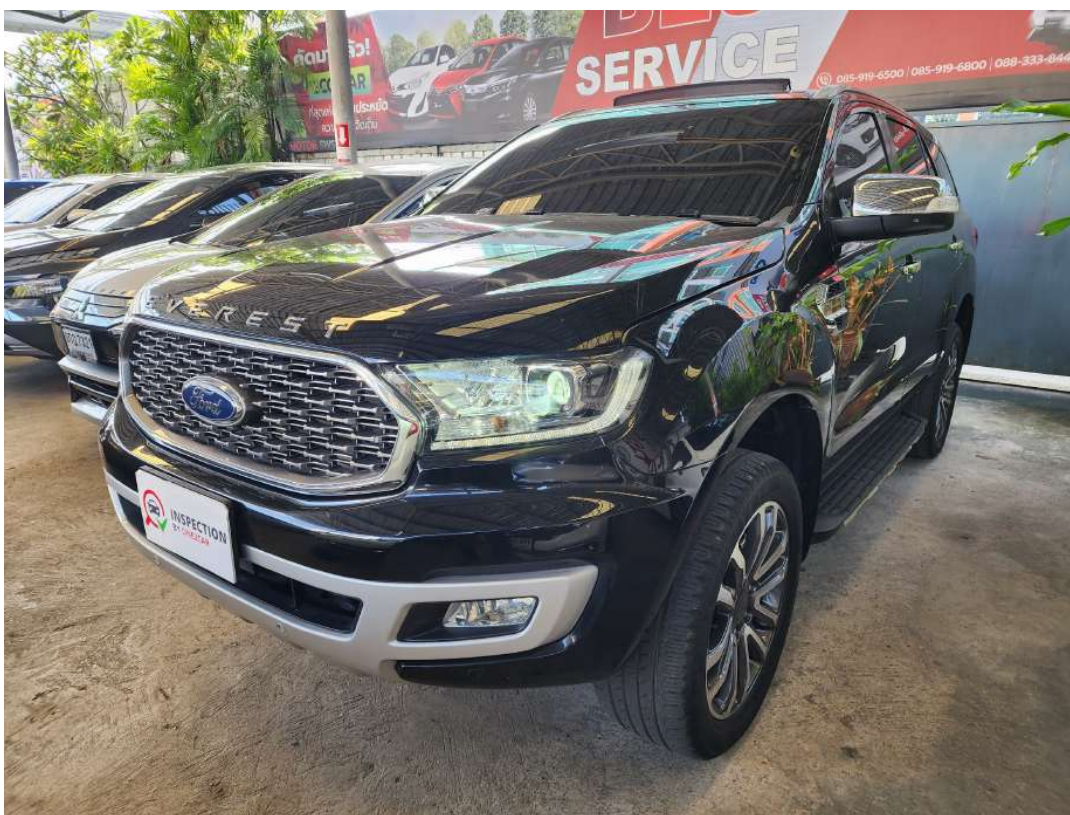
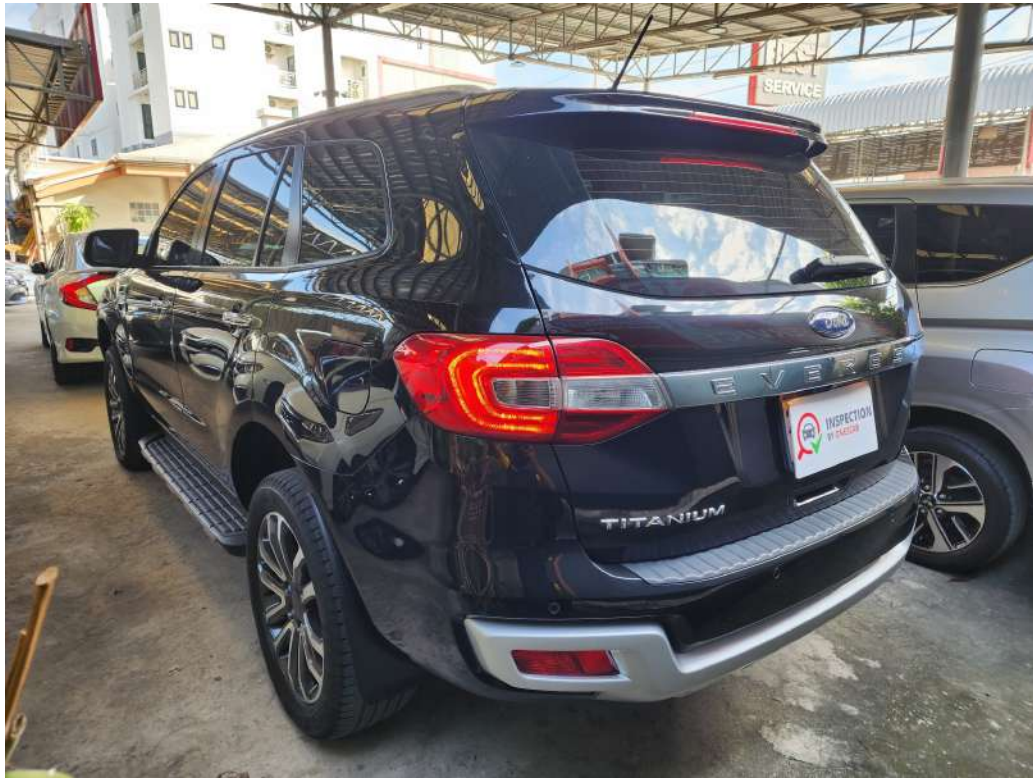
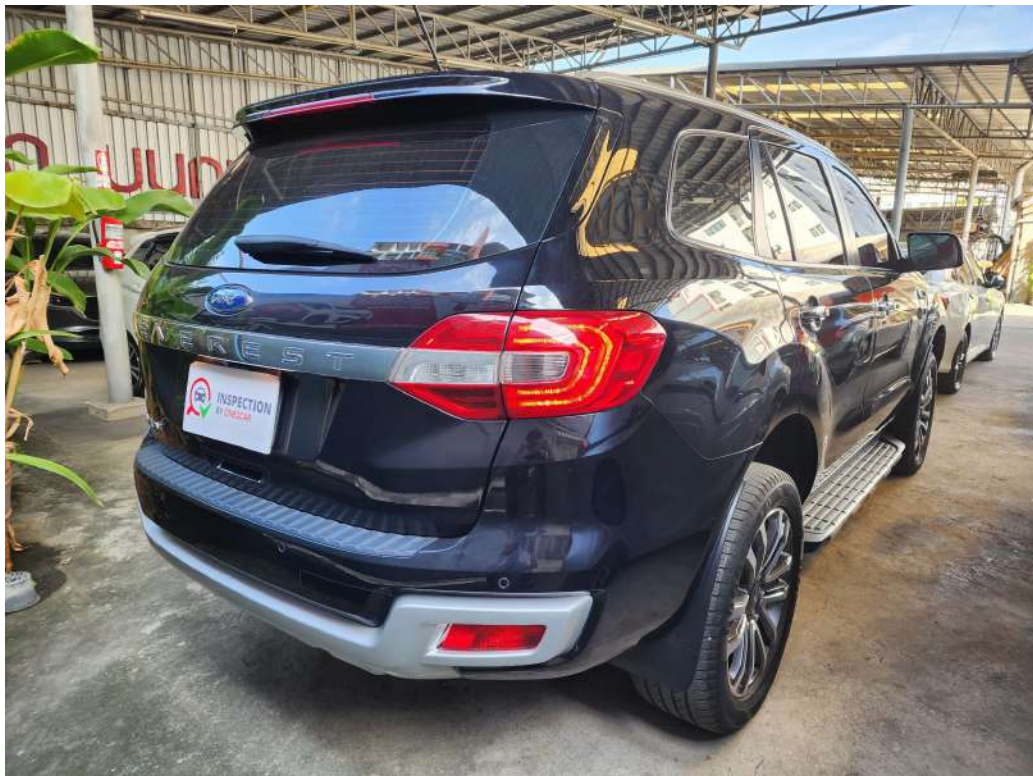
ภาพภายนอก

- ประเมินสภาพรวม: ผ่าน
รายการที่รอการแก้ไข: ไม่พบรายการแก้ไข
ชิ้นส่วนประกอบตัวถังรถ
- ✓ แผ่นเพลทเลขตัวถังมองเห็นได้ชัดเจน
 - ✓ ชิ้นส่วนประกอบตัวถังรถ ผ่านการวัดค่าความหนาของสีแล้ว
 - ✓ สีรถตรงตามเสาเสาเอกสารจดทะเบียน

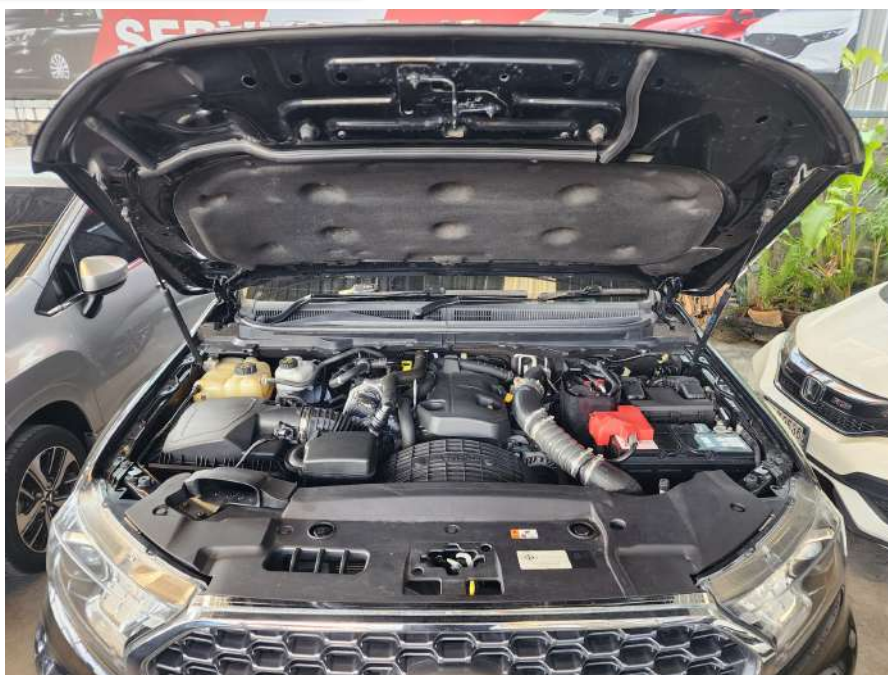
ภาพห้องเครื่อง

Voltage	12.66	V
Rating	600	CCA
Current	533	CCA
Internal resistance	5.24	mΩ
State of Charge	100	%
State of Health	79	%
Status	GOOD

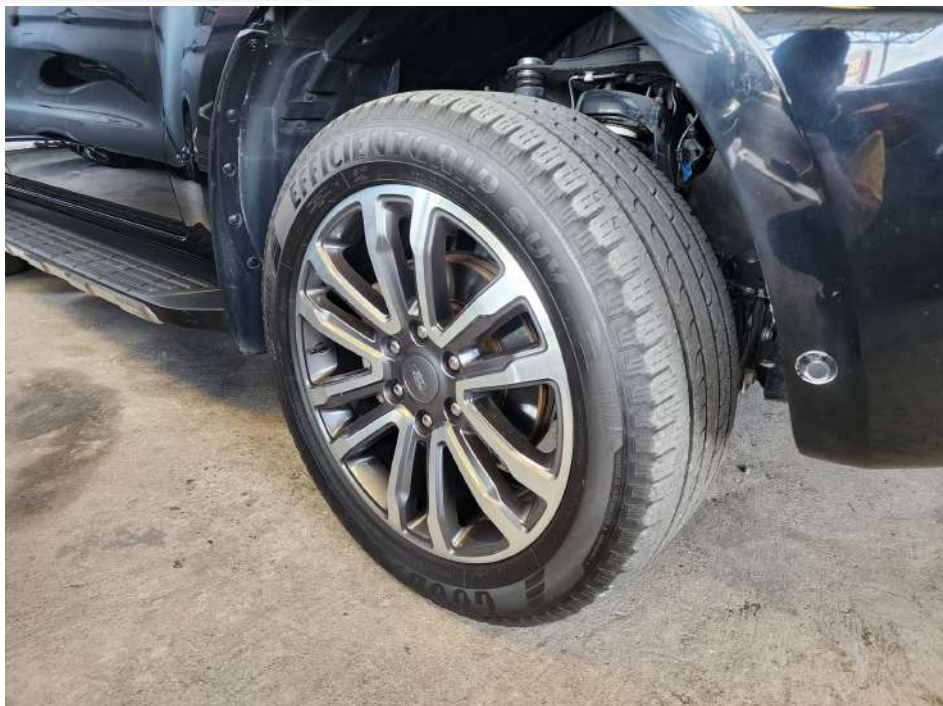
ขอบยาง ล้อ

รายการตรวจ 8 รายการ	สถานะ
5.1 สภาพยางรถยนต์, สัปดาห์/ปี ผลิต Tires Appearance, Year	ดี (Good)
5.2 สภาพล้อ, ฝาครอบล้อ Wheel Rims Appearance	ดี (Good)
5.3 ล้อและยางอะไหล่ Spare Tire & Rim	ดี (Good)
5.4 คาลิเปอร์เบรก และท่อน้ำมัน Brake Hose Callipers & Pipes	ดี (Good)
5.5 ผ้าดิสเบรก (หน้า/หลัง) Brake Pads (Front/Rear)	ดี (Good)
5.6 จานดิสเบรก (หน้า/หลัง) Brake Discs (Front/Rear)	ดี (Good)
5.7 ทรัมเบรกล้อหลัง Brakes and Drums any No Leakage	ดี (Good)
5.8 การทำงานของเบรกมือ Park Brake function	ดี (Good)

45/21

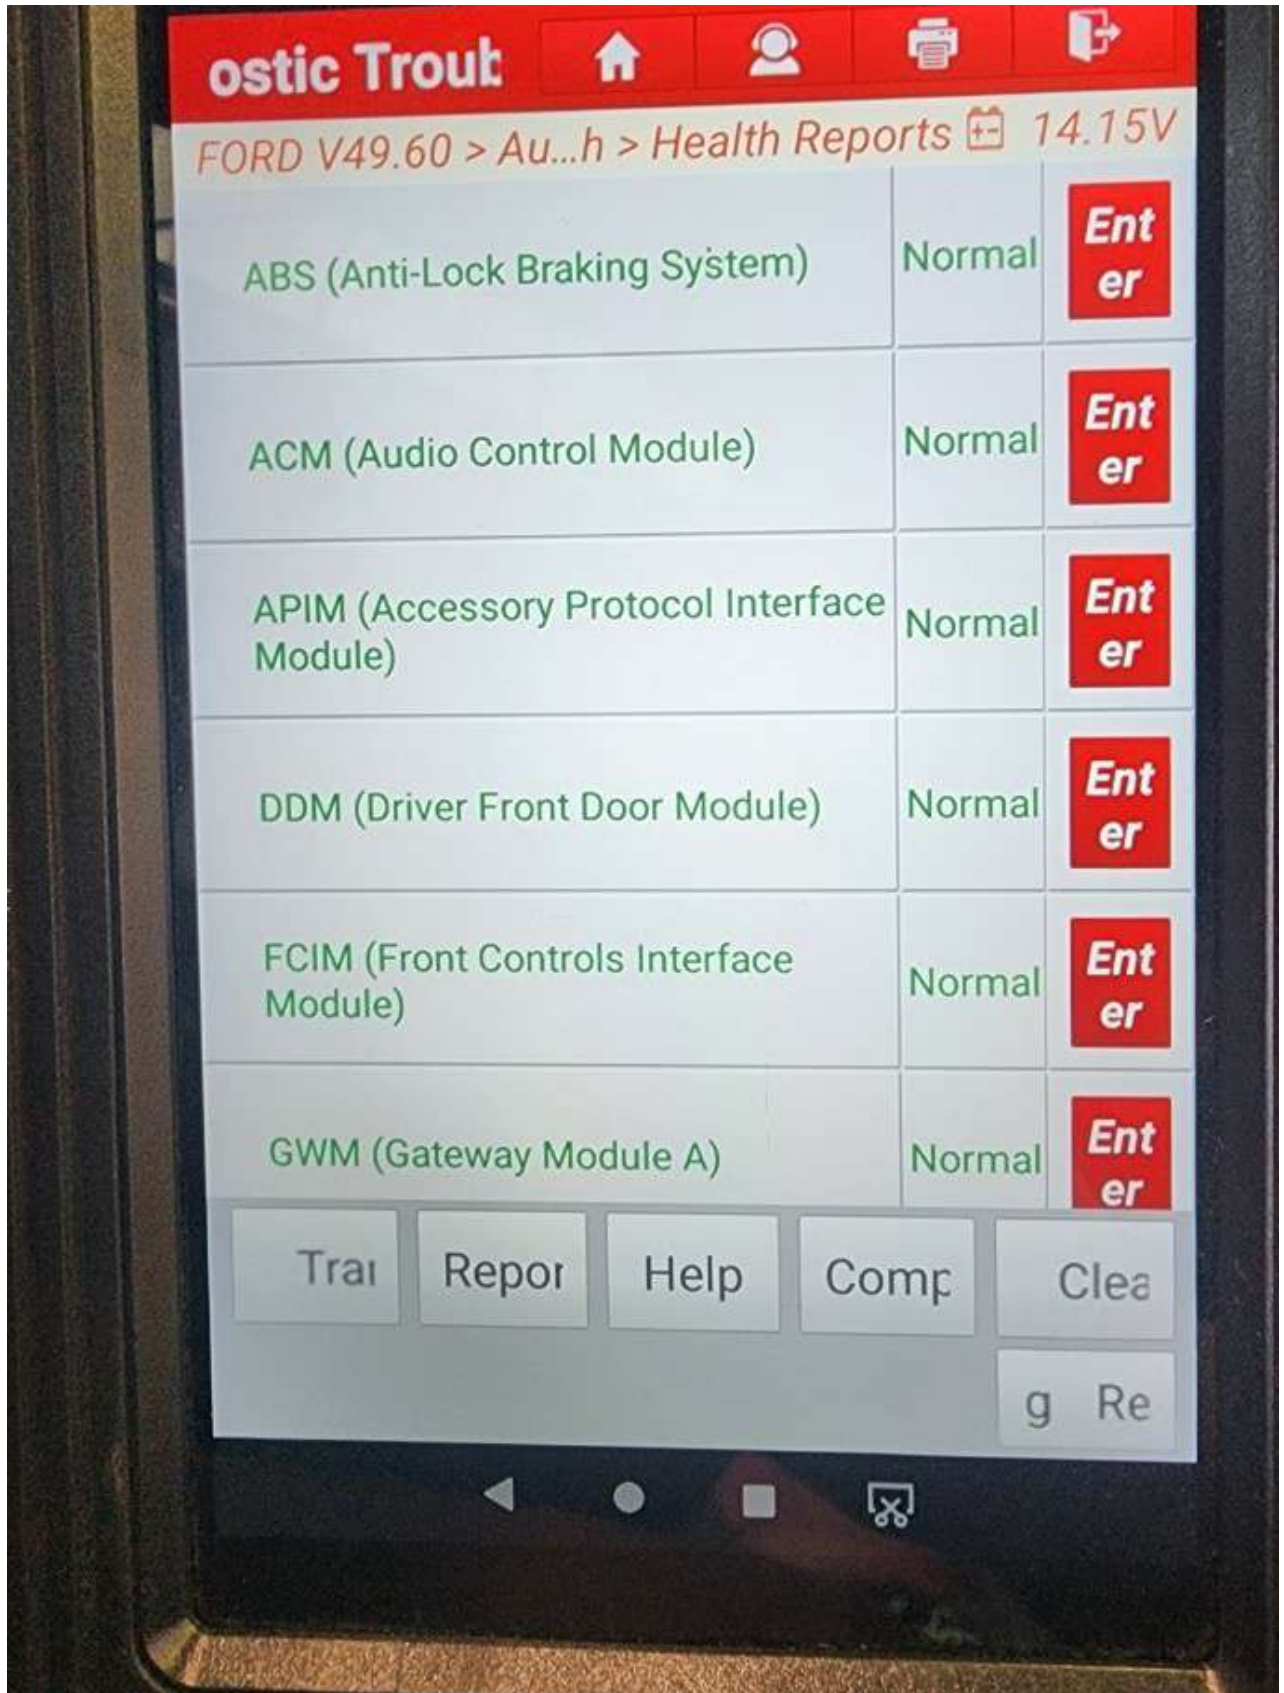
ภาพ OBD

2.17 ตรวจจับพฤติกรรมการขับขี่, ความเร็ว และเครื่องยนต์
OBD II On-Board Diagnostics (OBD)
