I024/0067-1

Honda City 1.0 SV

# Vehicle Inspection Report

## สรุปผลการตรวจสภาพรถ (Inspection Summary)

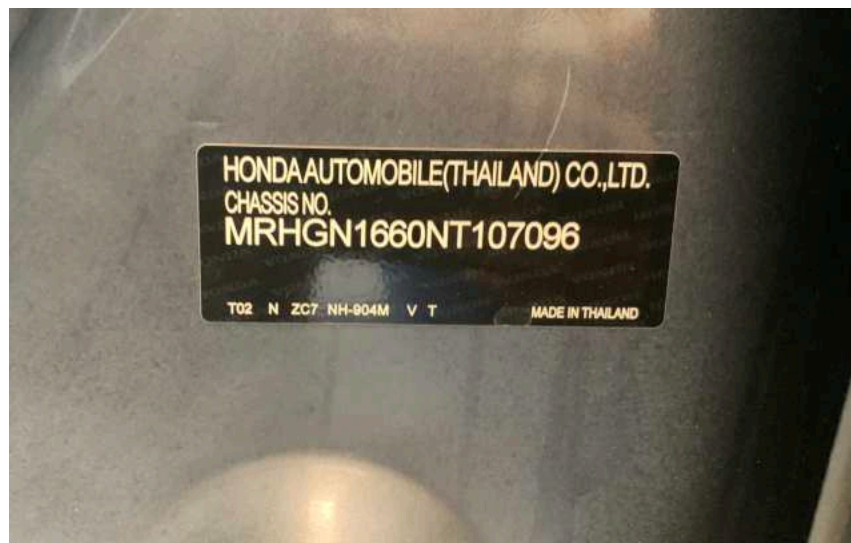
รูปแผ่นPlate ▾

- ✓ แผ่นเพลทเลขตัวถังมองเห็นได้ชัดเจน
- ✓ ชิ้นส่วนประกอบตัวถังรถ ผ่านการวัดค่าความหนาของสีแล้ว
- ✓ สีรถตรงตามเสาเอกสารจทะเบียน

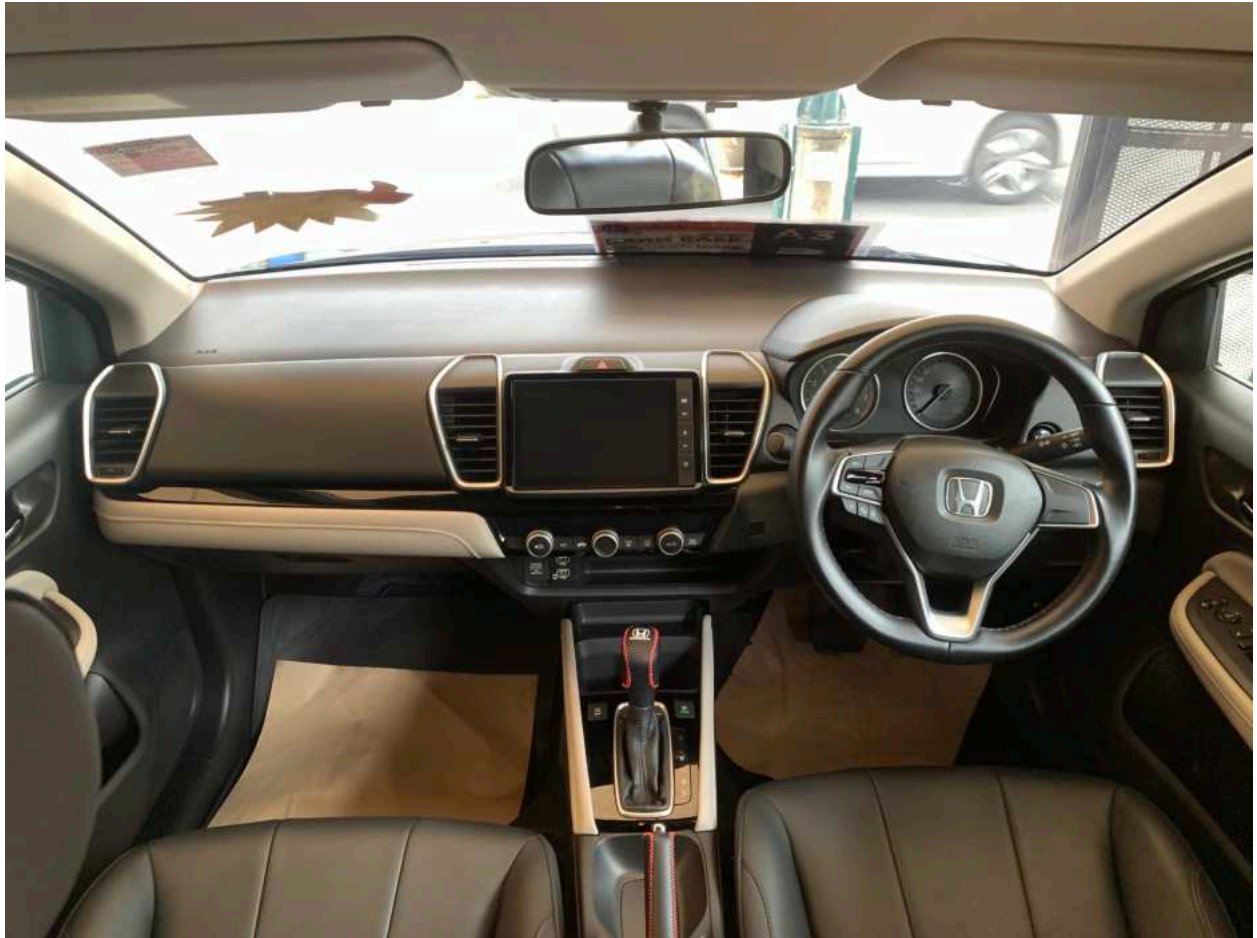
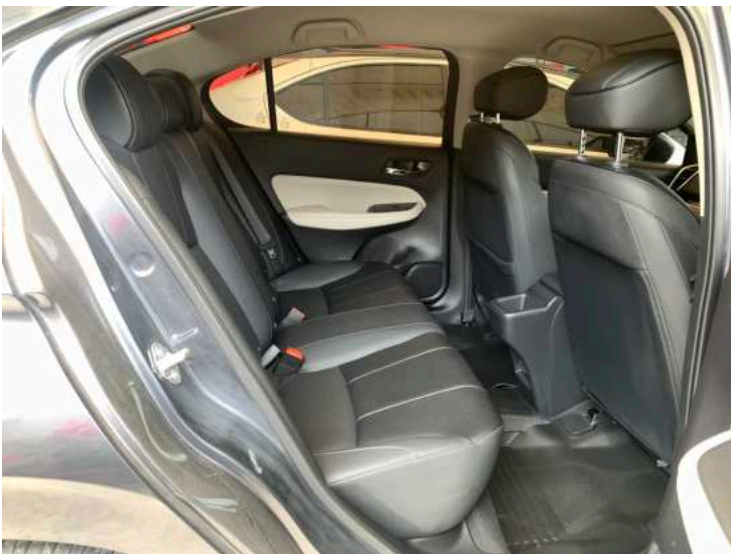
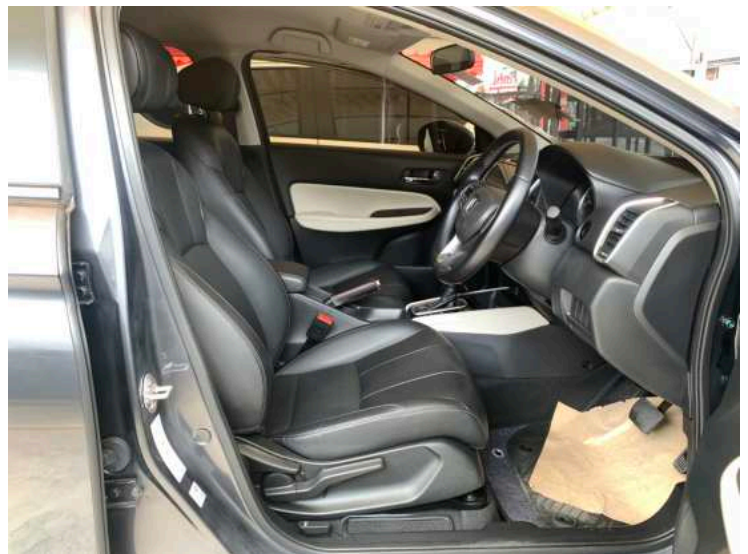
## ภาพภายใน

ประเมินสภาพรวม: ผ่าน  
อุปกรณ์หลัก/อุปกรณ์เสริมขณะขับ:

- ✓ ระบบปรับอากาศ [ผ่าน]
- ✓ ไฟส่องสว่าง [ผ่าน]
- ✓ ไฟเลี้ยว/ไฟฉุกเฉิน [ผ่าน]
- ✓ หน้าปัดและมาตรวัด [ผ่าน]
- ✓ เข็มชี้ดัดนิรภัย [ผ่าน]
- ✓ แตร [ผ่าน]
- ✓ เครื่องเล่นเพลง [ผ่าน]
- ✓ ระบบปิดน้ำฝน [ผ่าน]
- ✓ เบาะนั่งยึดแน่น [ผ่าน]
- ✓ กระจกไฟฟ้า [ผ่าน]

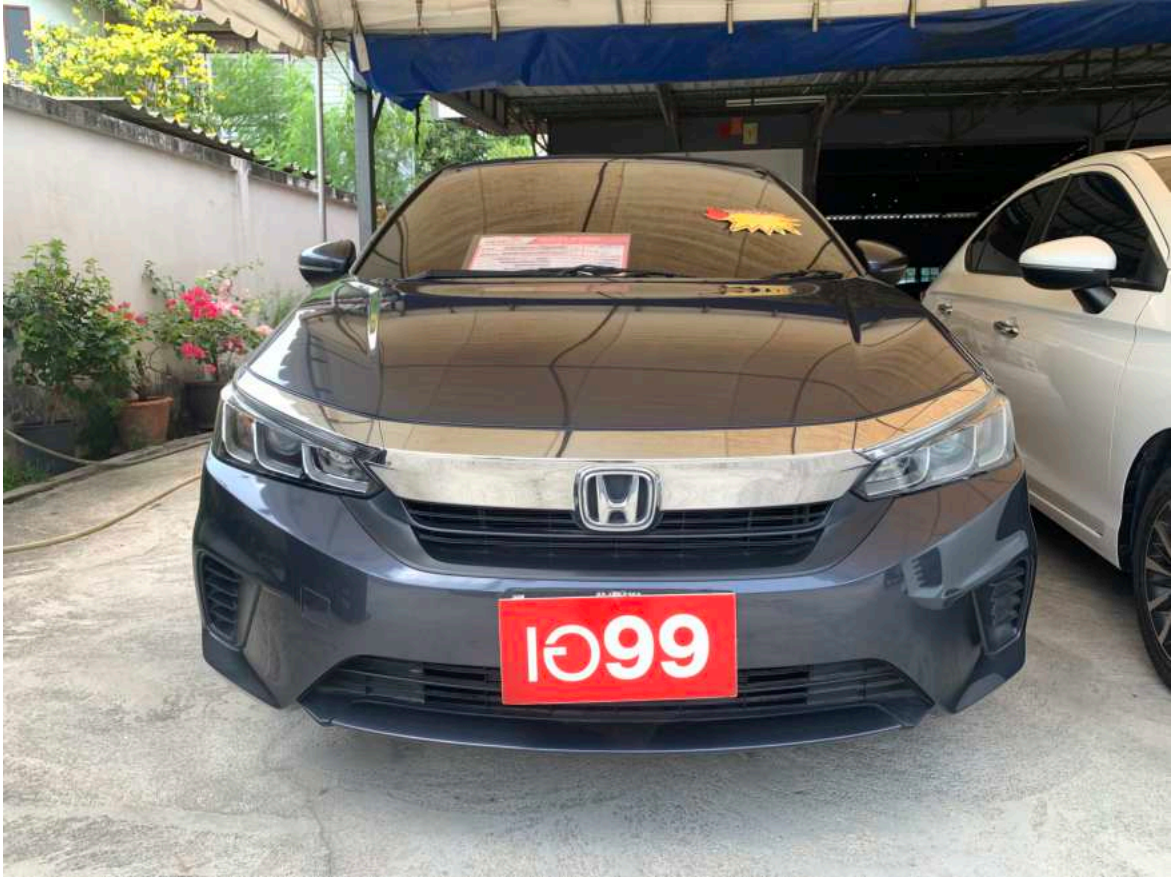
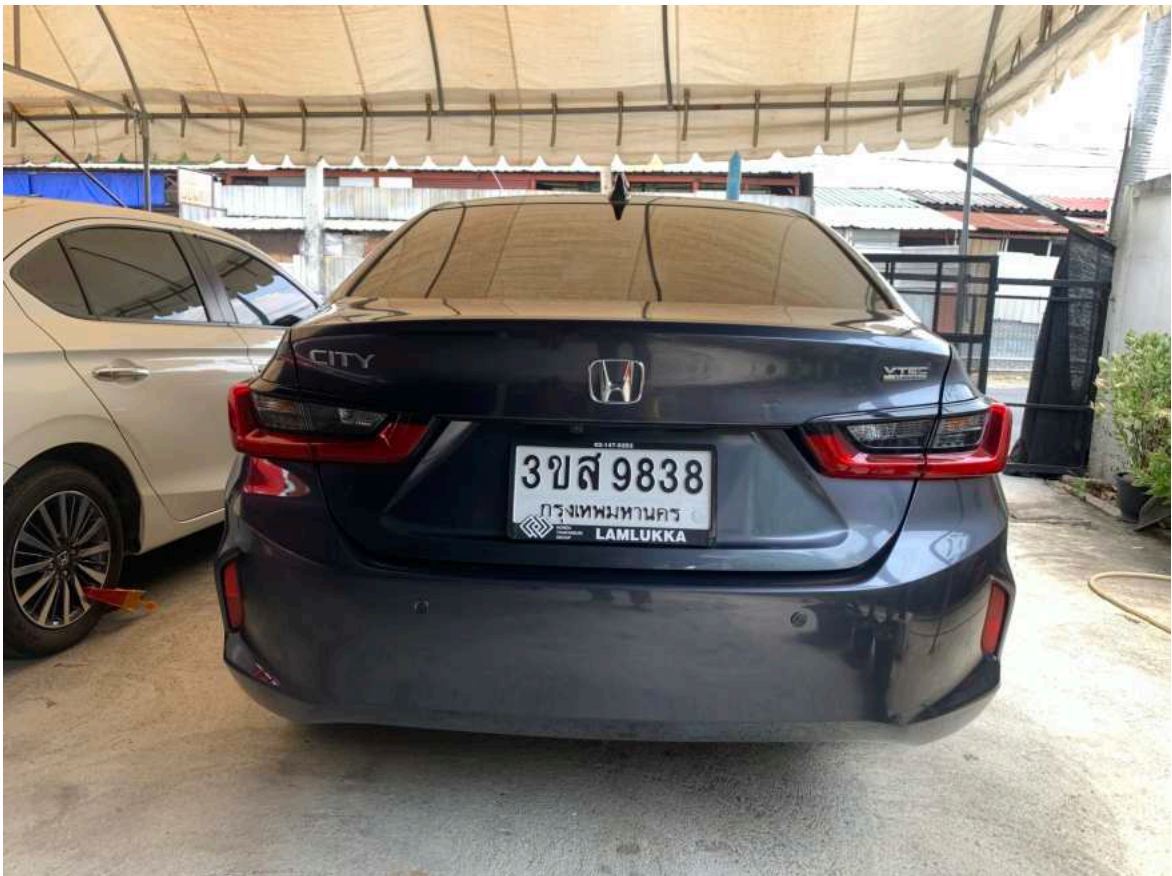
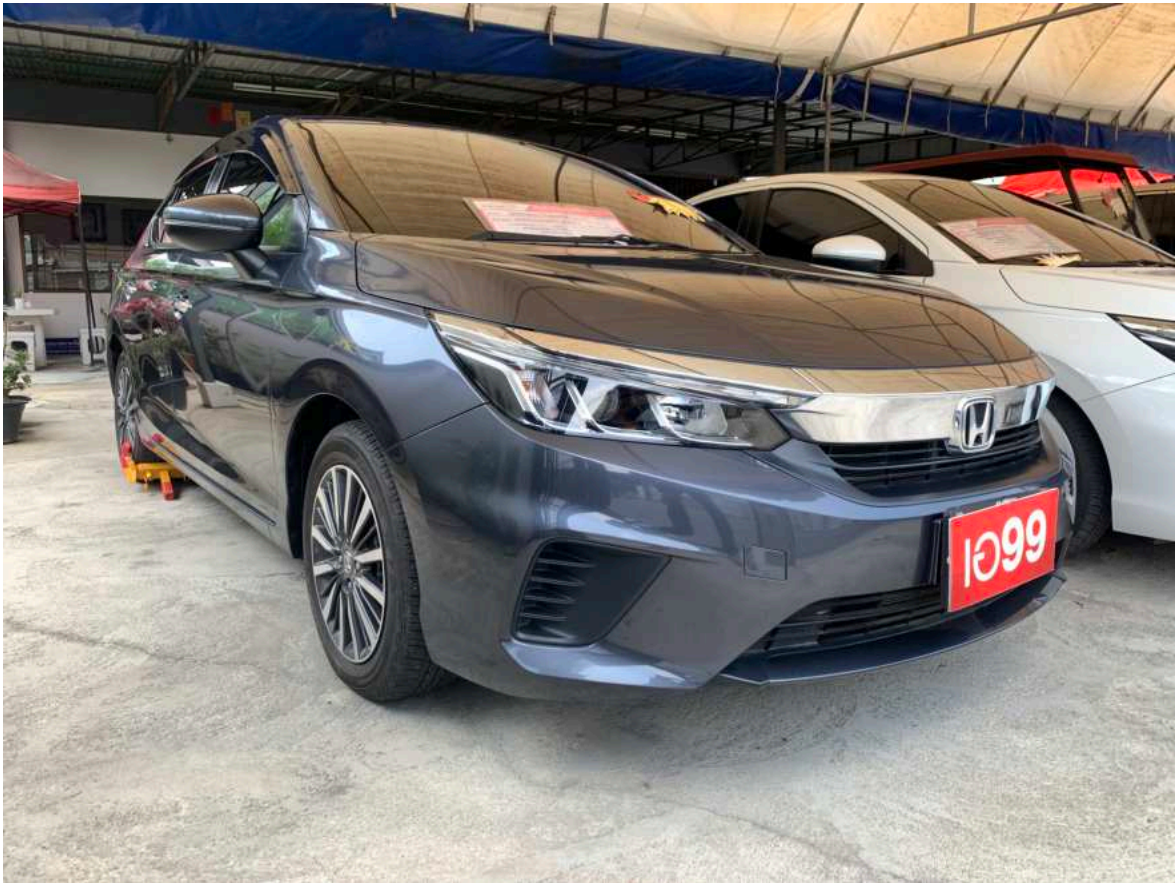
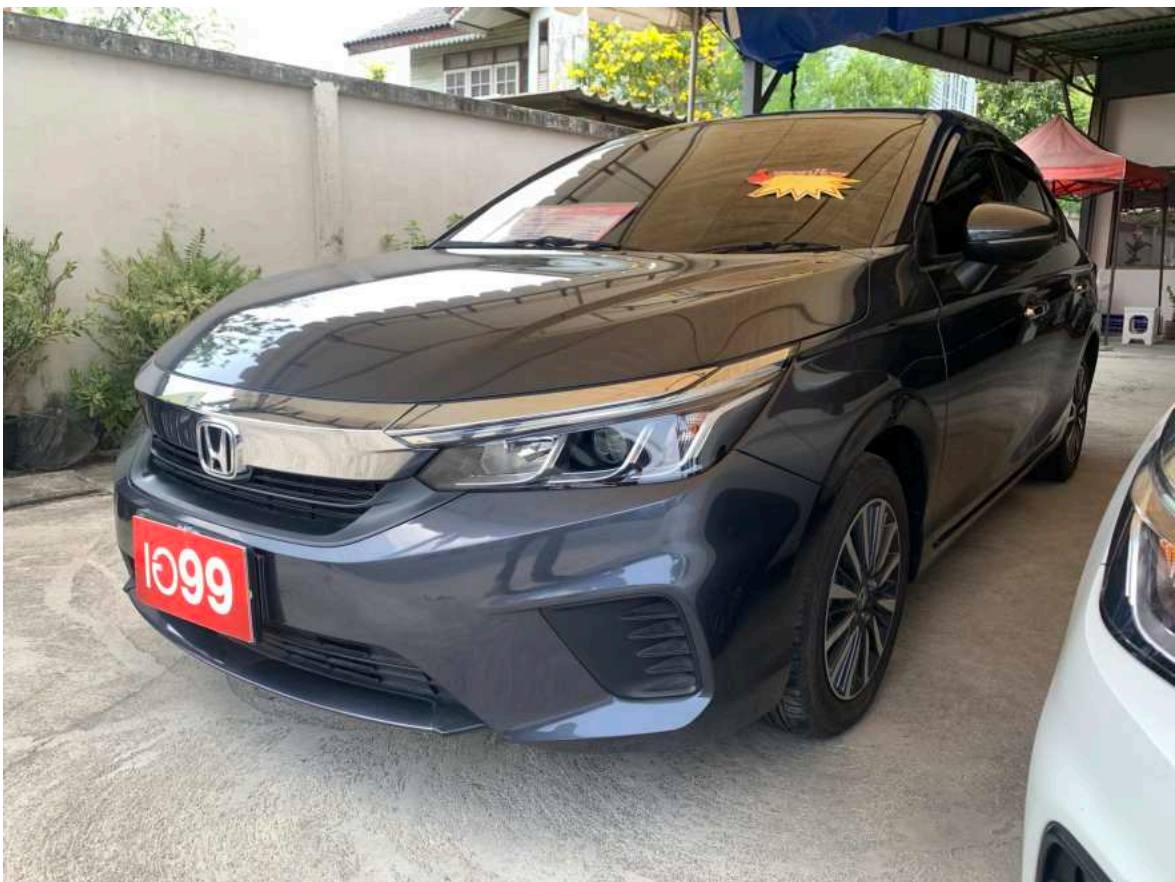
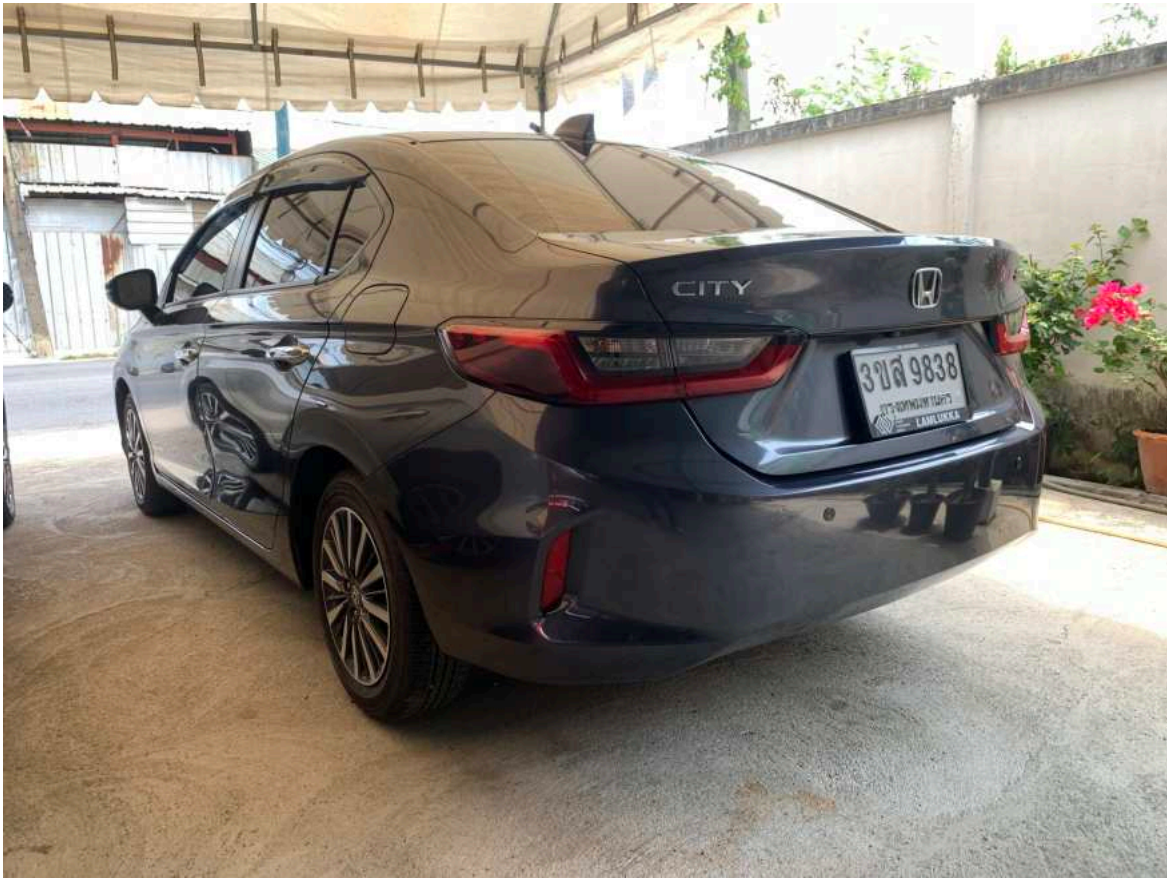
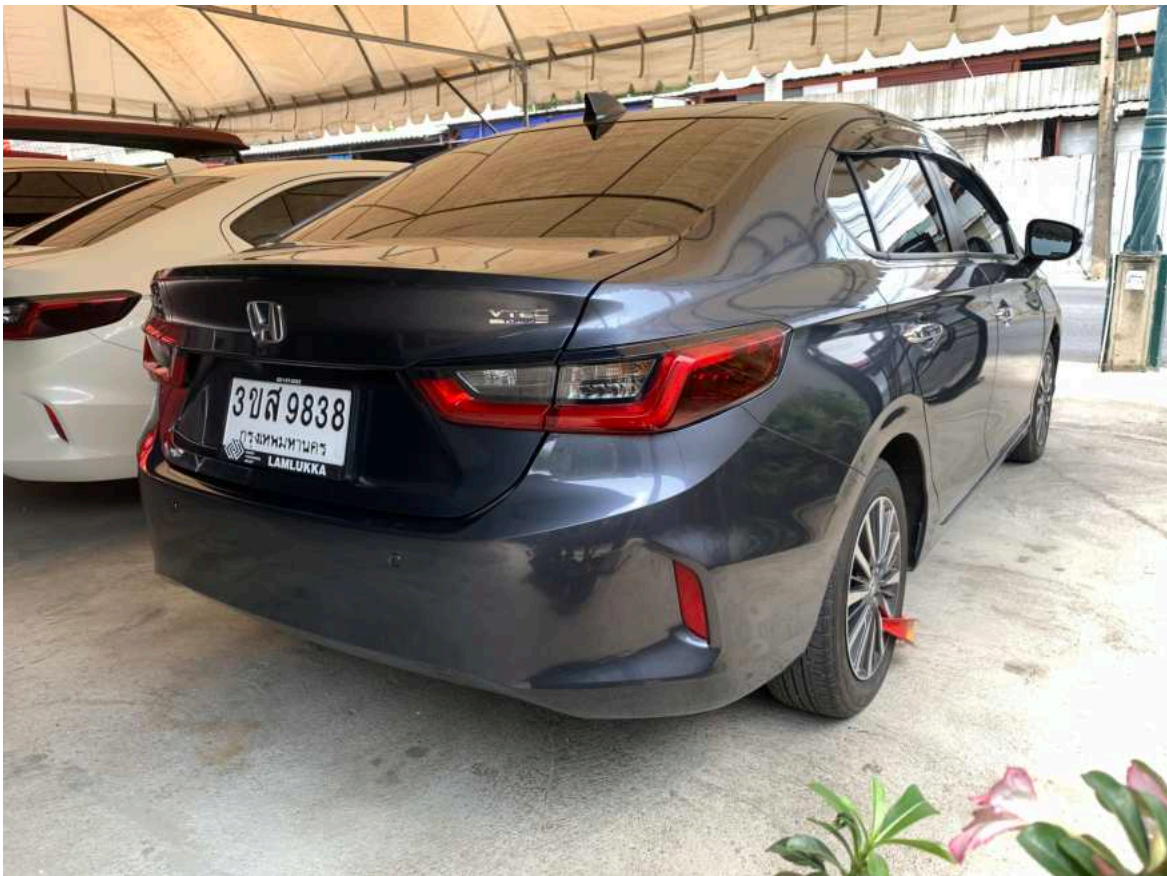
### ภาพภายนอก

ประเมินสภาพรวม: ผ่าน  
รายการที่รื้อการแก้ไข: ไม่พบรายการแก้ไข  
ชิ้นส่วนประกอบตัวถังรถ

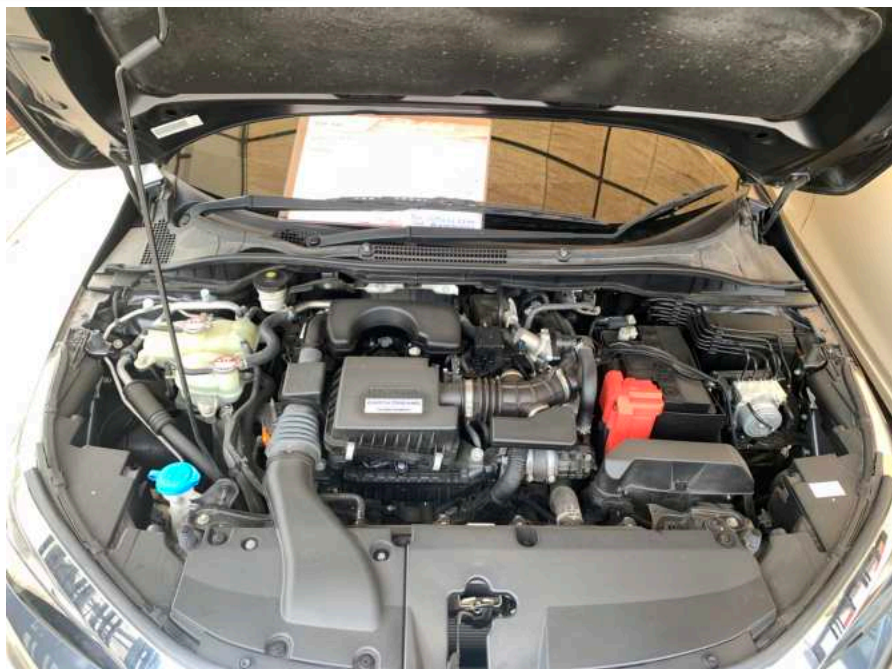
### ภาพห้องเครื่อง

- ✓ รอบเดินเบาของเครื่องยนต์ปกติ
- ✓ ไม่มีปัญหาการสตาร์ทเครื่อง
- ✓ ระบบระบายความร้อนเครื่องยนต์แสดงค่าปกติ
- ✓ ไม่เกิดเสียงจากชิ้นส่วนหรือสายพานหน้าห้องเครื่อง
- ✓ ระบบเบรคไม่มีรอยร้าวซึม
- ✓ เครื่องยนต์ไม่มีคราบ/รอยร้าวซึม

Voltage	12.26	V
Rating	400	CCA
Current	309	CCA
Internal resistance	9.03	mΩ
State of Charge	57	%
State of Health	60	%
Status	GOOD

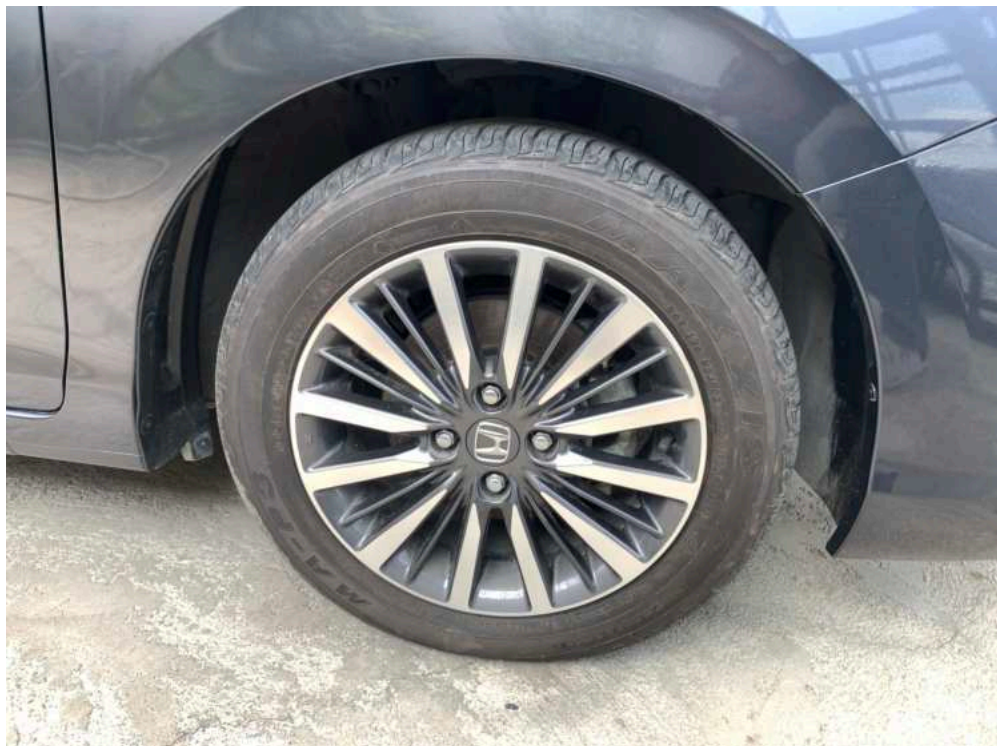
#### ขอบยาง ล้อ

#### Remark ยาง ล้อ และ เบรก ▾

39/22

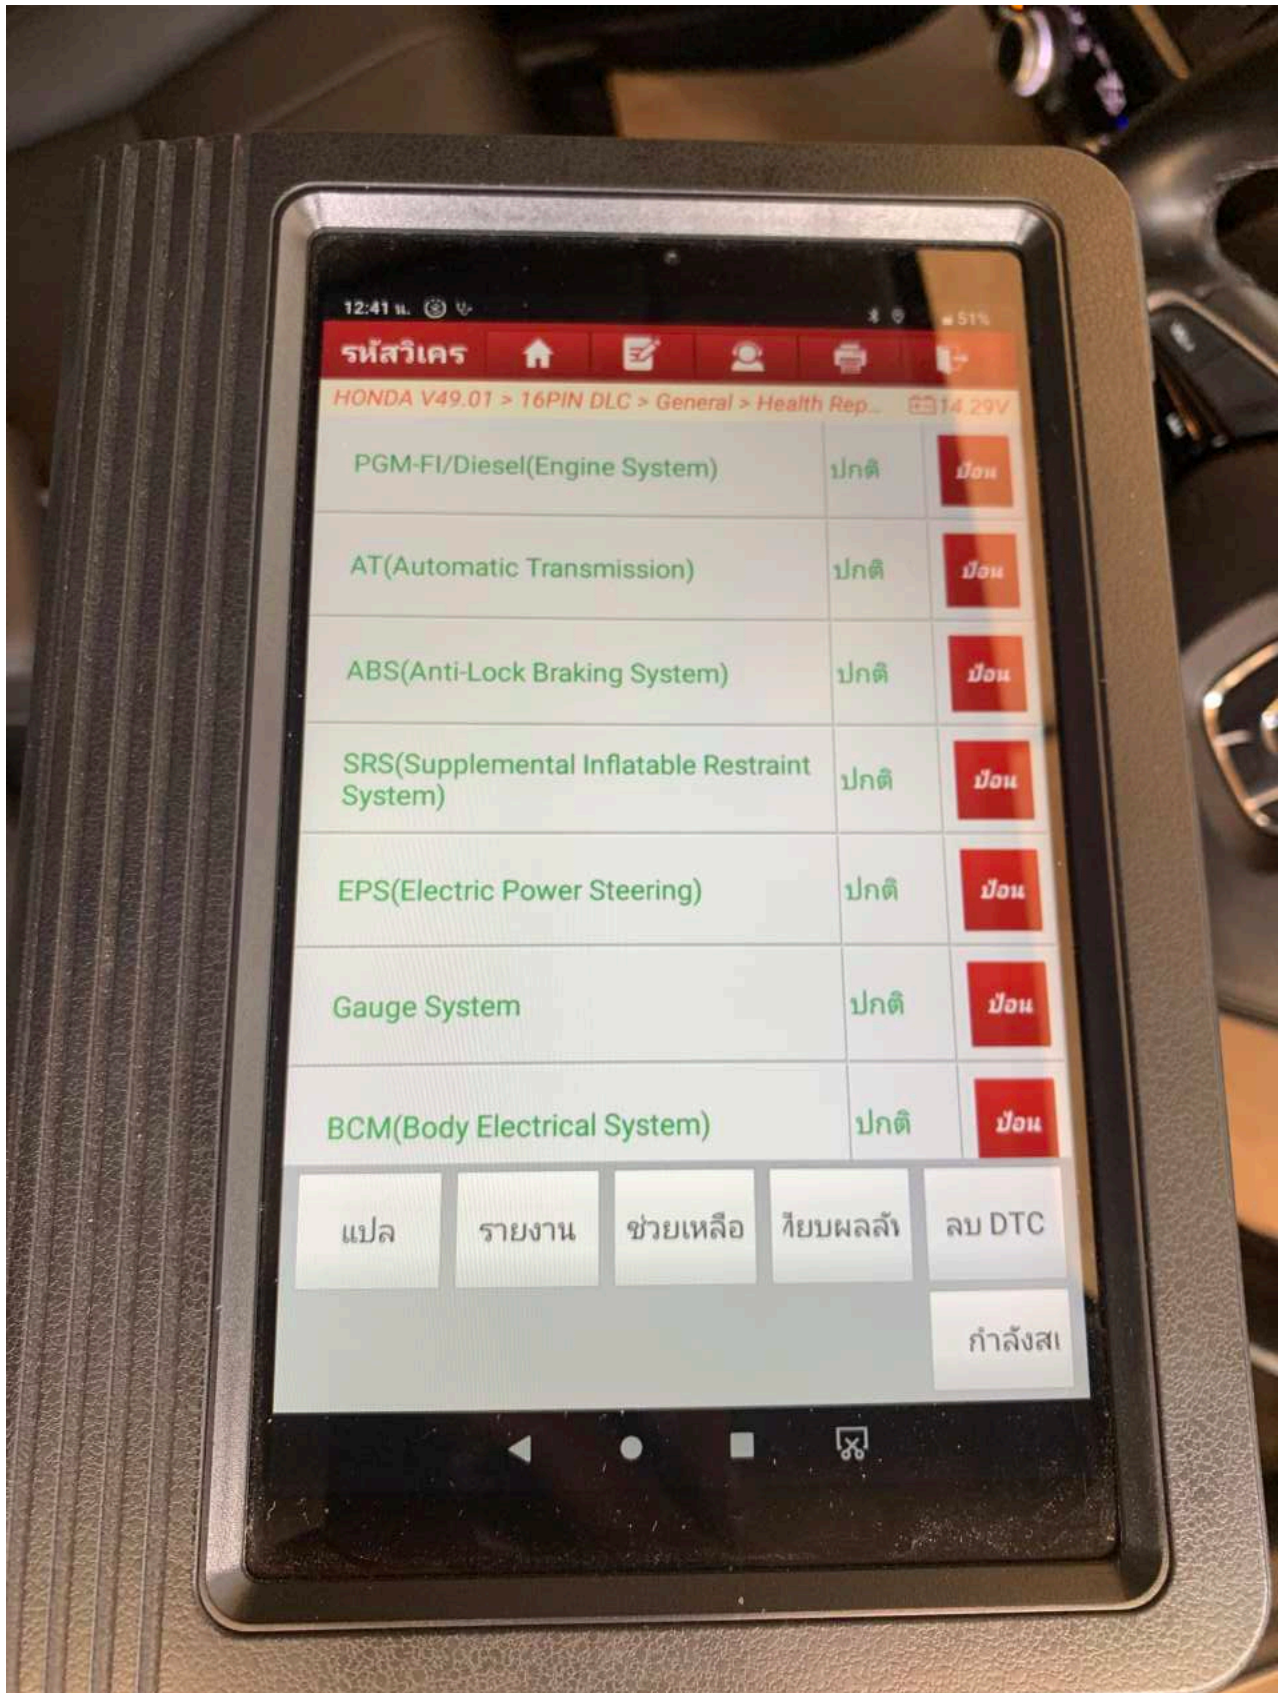
ภาพ OBD

2.17 ตรวจจับพฤติกรรมรถช้บรค , ความเร็ว และเครื่องยนต์  
OBD II On-Board Diagnostics (OBD)
