I024/0060-35

Nissan March 1.2 S

INSPECTION
BY ONE2CAR

Vehicle Inspection Report

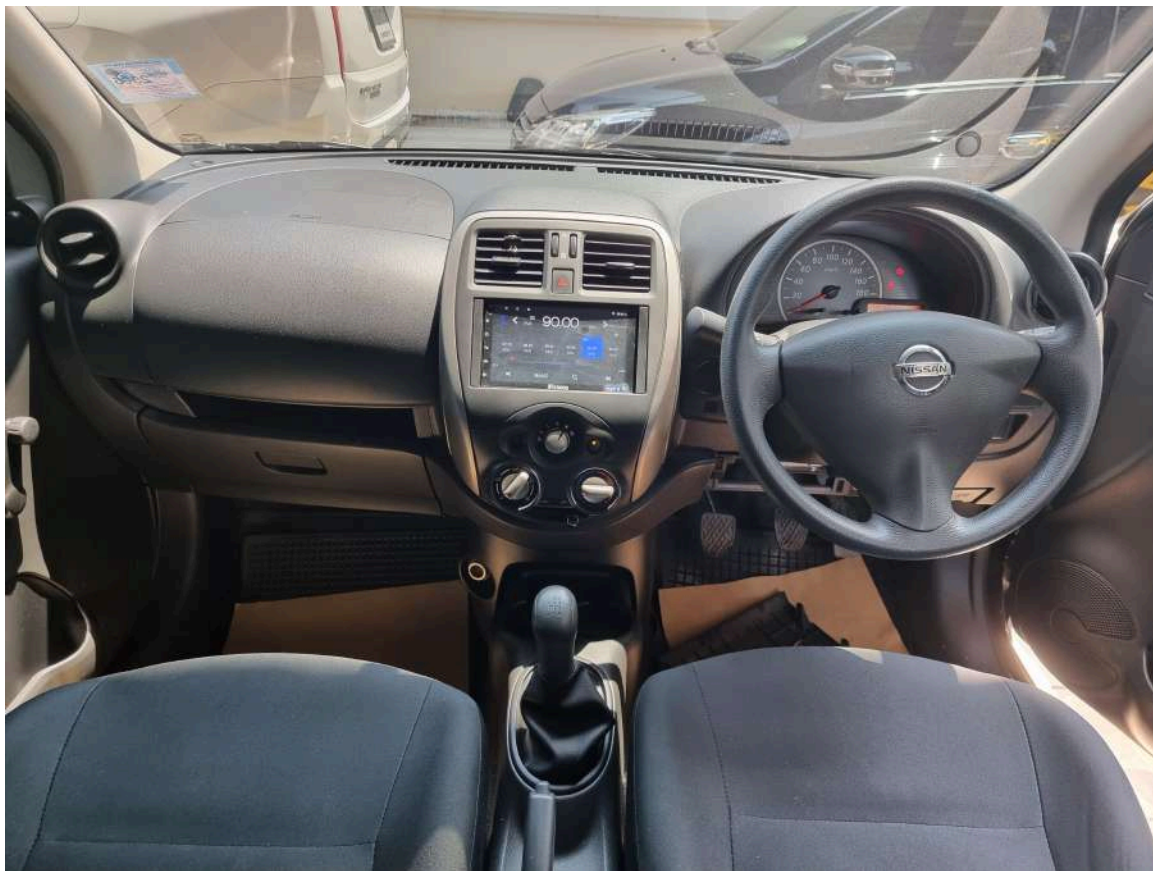
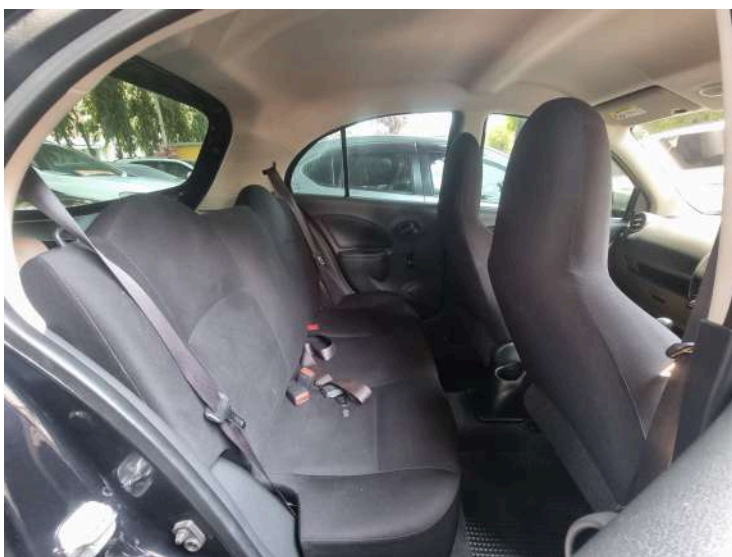
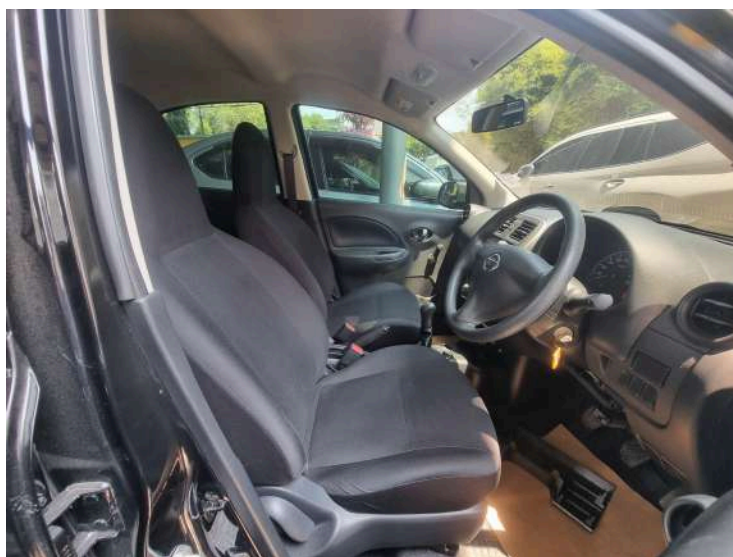
ภาพภายใน

รายการตรวจ 20 รายการ	สถานะ
2.1 สภาพที่นั่ง Seat Appearance	ดี (Good)
2.2 การทำงาน การปรับ และการล็อกเบาะ Seat Adjust functional	ดี (Good)
2.3 สภาพรางไต่เบาะ Seat slide adjust rail	ดี (Good)
2.4 เข็มขัดนิรภัย Seat Belts	ดี (Good)
2.5 แผงคอนโซลหน้า Other Trims	ดี (Good)
2.6 เครื่องเสียงภายในรถ Radio/ Multiplayer	ดี (Good)
2.7 ลำโพง Speaker working	ดี (Good)
2.8 ไล่ฝ้ากระจกหลัง Rear Window Demister	ดี (Good)
2.9 อุปกรณ์ปรับอากาศทำความเย็นและความร้อน Air Condition/Heater	ดี (Good)

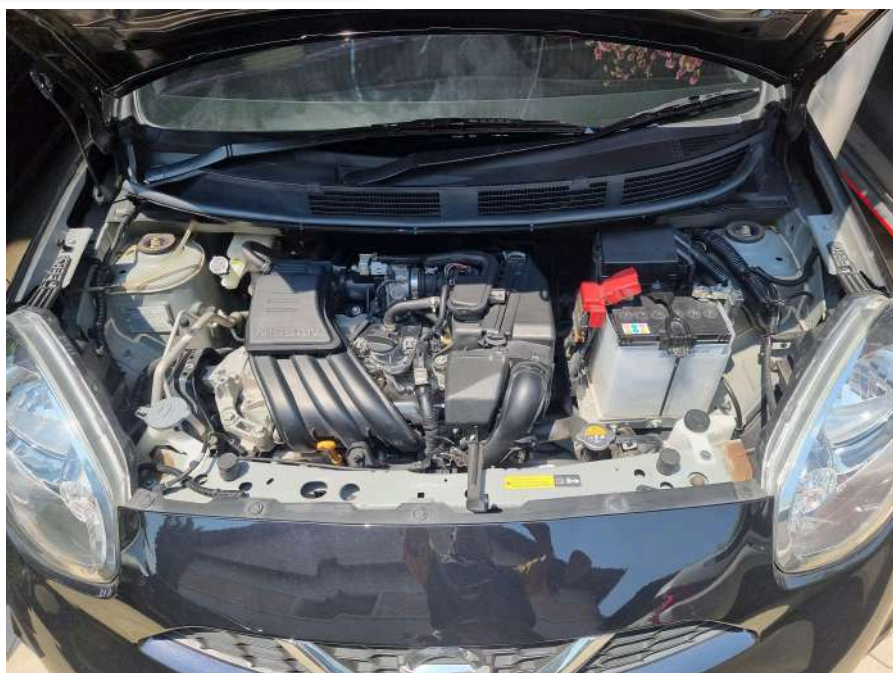
ภาพห้องเครื่อง

Voltage	12.34	V
Rating	250	CCA
Current	264	CCA
Internal resistance	9.55	mΩ
State of Charge	54	%
State of Health	97	%
Status	GREAT

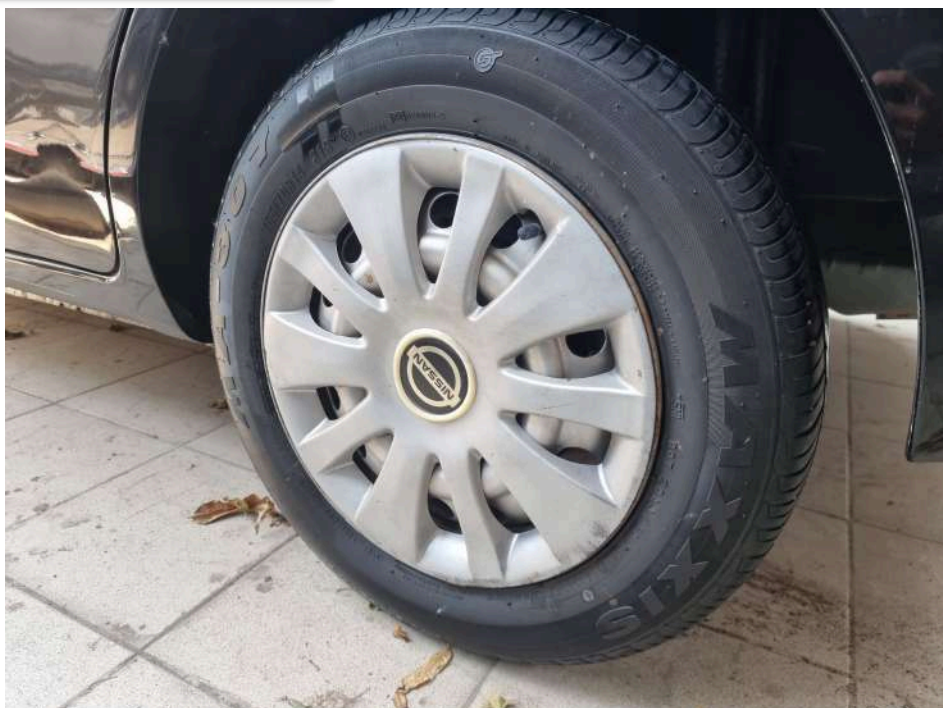
ขอบยาง ล้อ

36/19
