1023/0299-5

Mercedes-Benz CLS53 3.0 W257 AMG 4MATIC 4WD

19 ต.ค. 2023

Vehicle Inspection Report สรุปผลการตรวจสอบสภาพรถ (Inspection Summary)

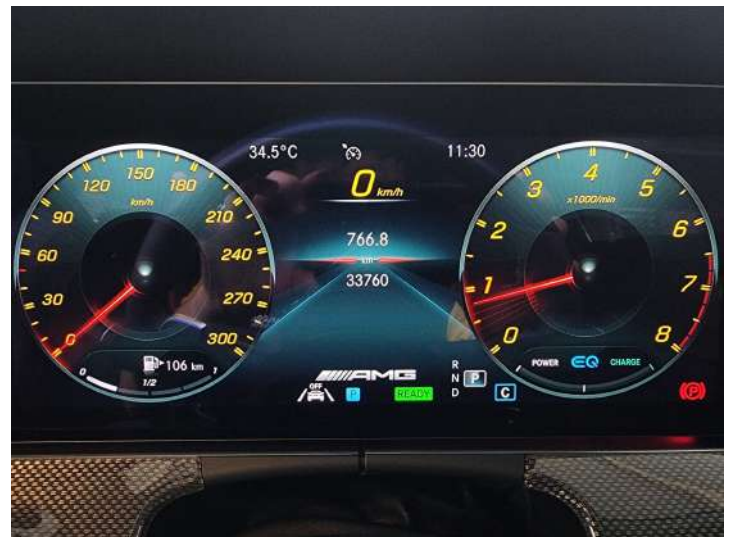
รูปเลขไมล์ (Mileage Picture) : ▾

33760

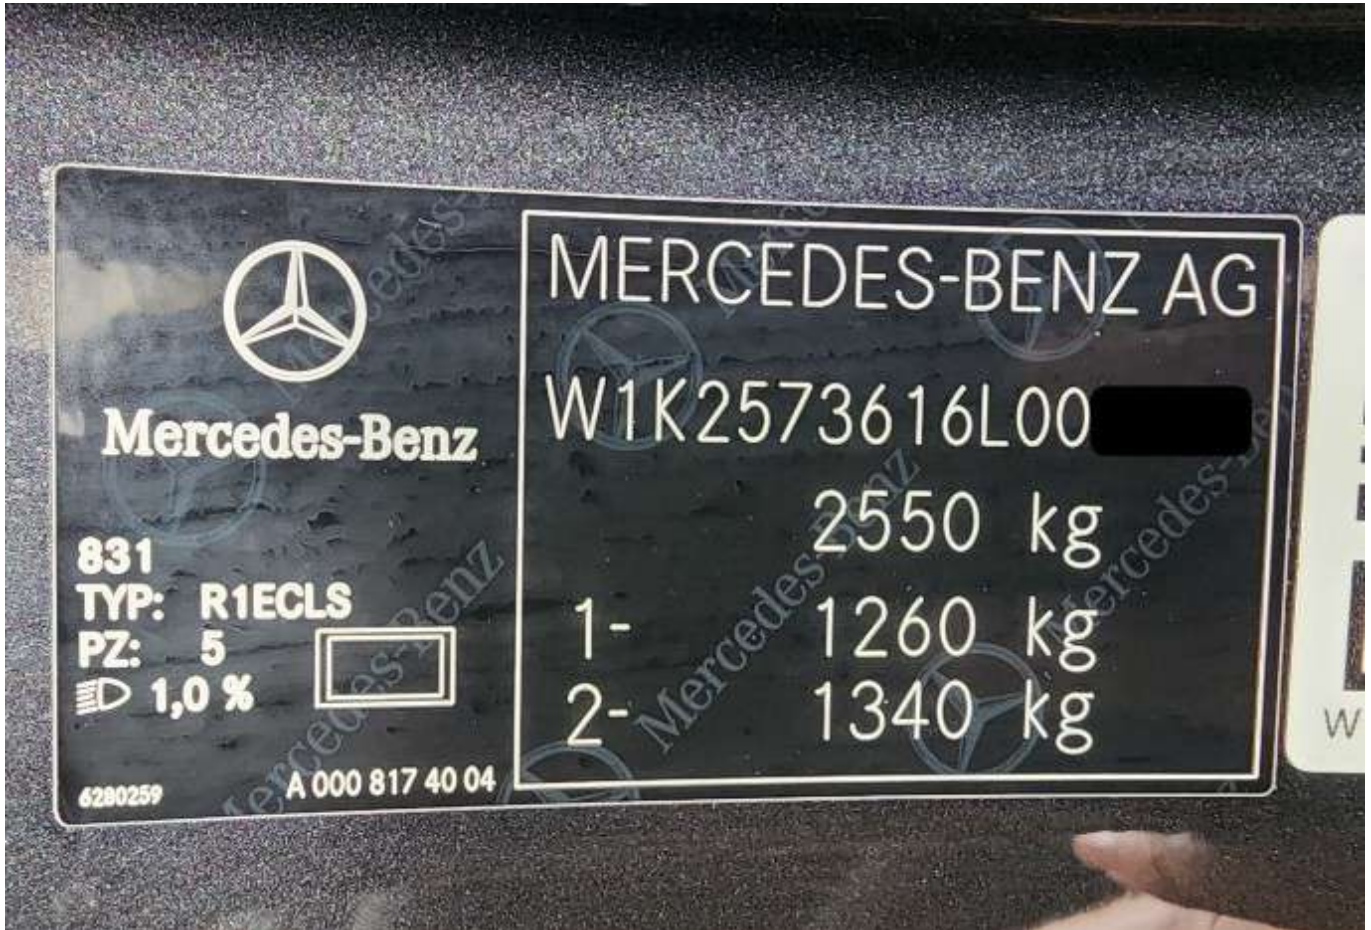
รูปแผ่นPlate ▾

- ✓ แผ่นเพลทเลขตัวถังมองเห็นได้ชัดเจน
- ✓ ชิ้นส่วนประกอบตัวถังรถ ผ่านการวัดค่าความหนาของสีแล้ว
- ✓ สีรถตรงตามเสาเอกสารจดทะเบียน

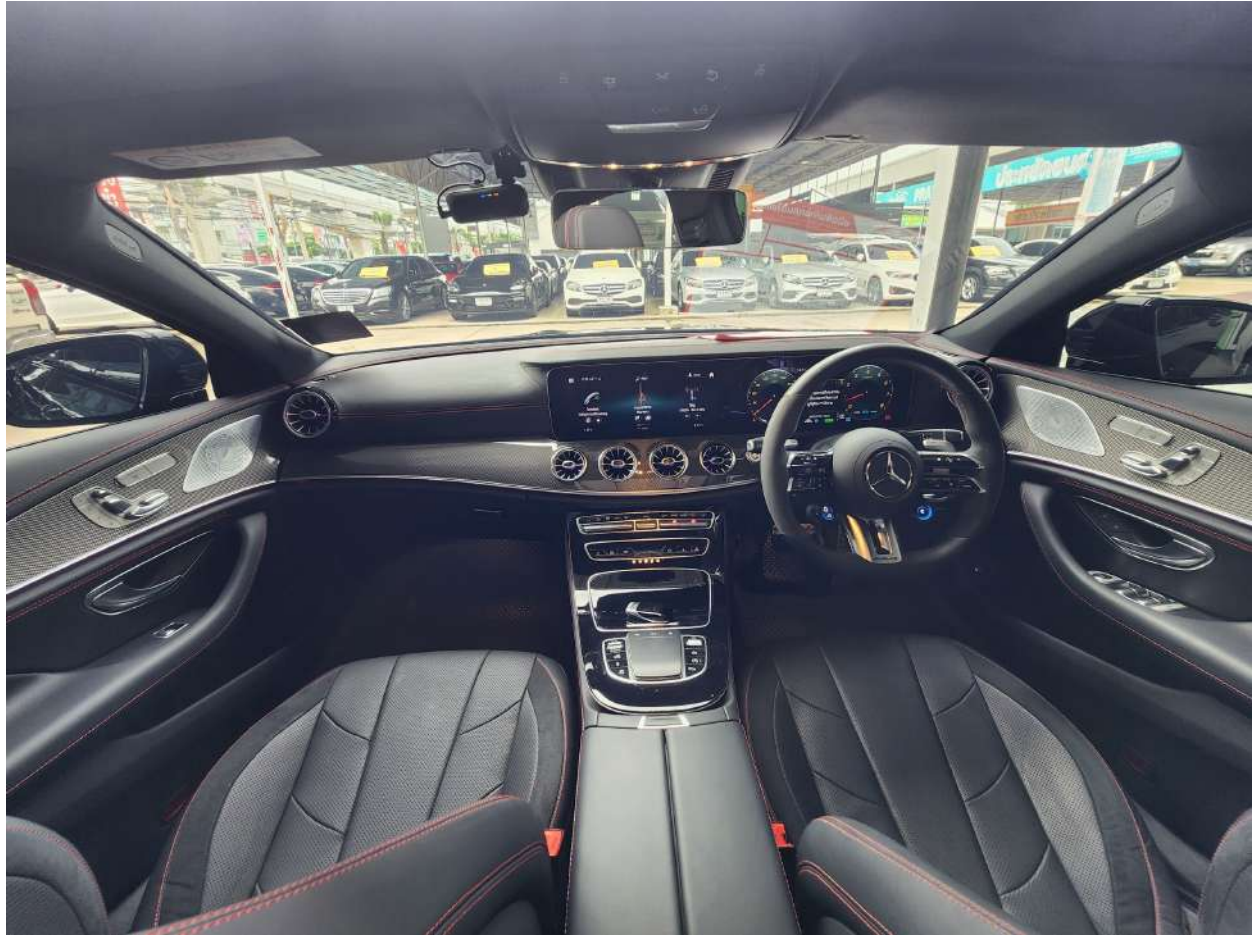
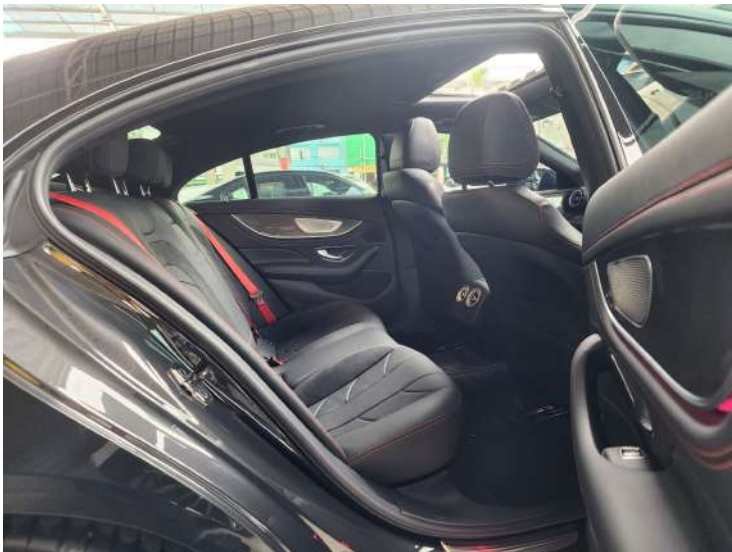
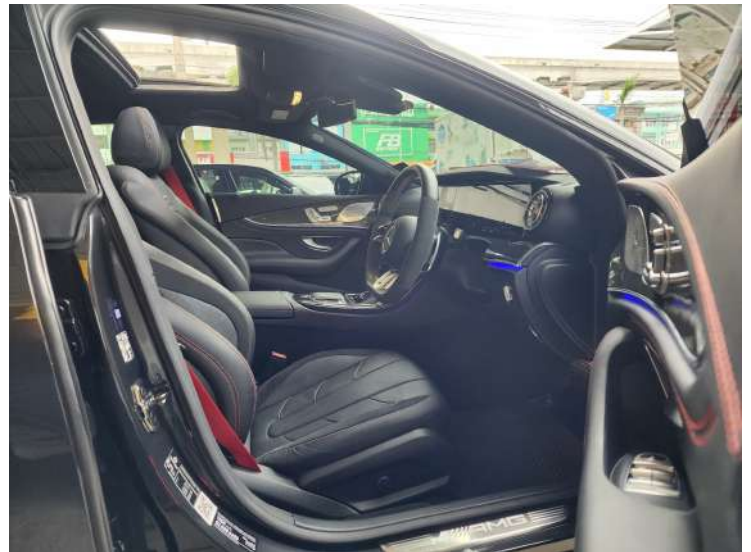
ภาพภายใน

รายการตรวจ 4 รายการ	สถานะ
2.1 สภาพที่นั่ง Seat Appearance	ดี (Good)
2.2 การทำงาน การปรับ และการล็อกเบาะ Seat Adjust functional	ดี (Good)
2.3 สภาพรางไต่เบาะ Seat slide adjust rail	ดี (Good)
2.4 เข็มขัดนิรภัย Seat Belts	ดี (Good)
