I024/0110-6

Toyota Camry 2.0 G Extremo

Vehicle Inspection Report

สรุปผลการตรวจสภาพรถ (Inspection Summary)

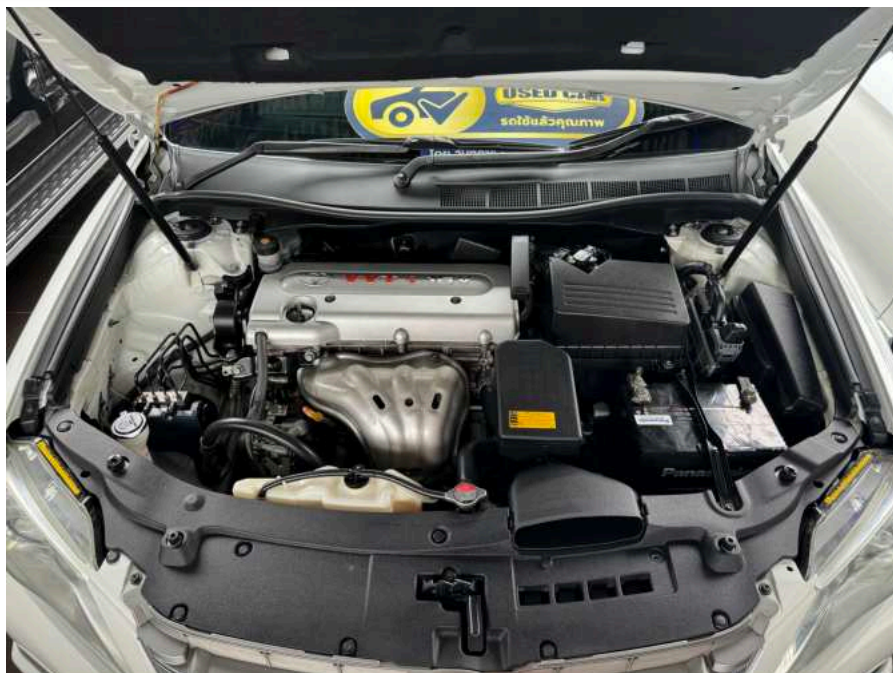
ภาพห้องเครื่อง

Voltage	12.18	V
Rating	500	CCA
Current	182	CCA
Internal resistance	14.9	mΩ
State of Charge	38	%
State of Health	20	%
Status	REPLACE

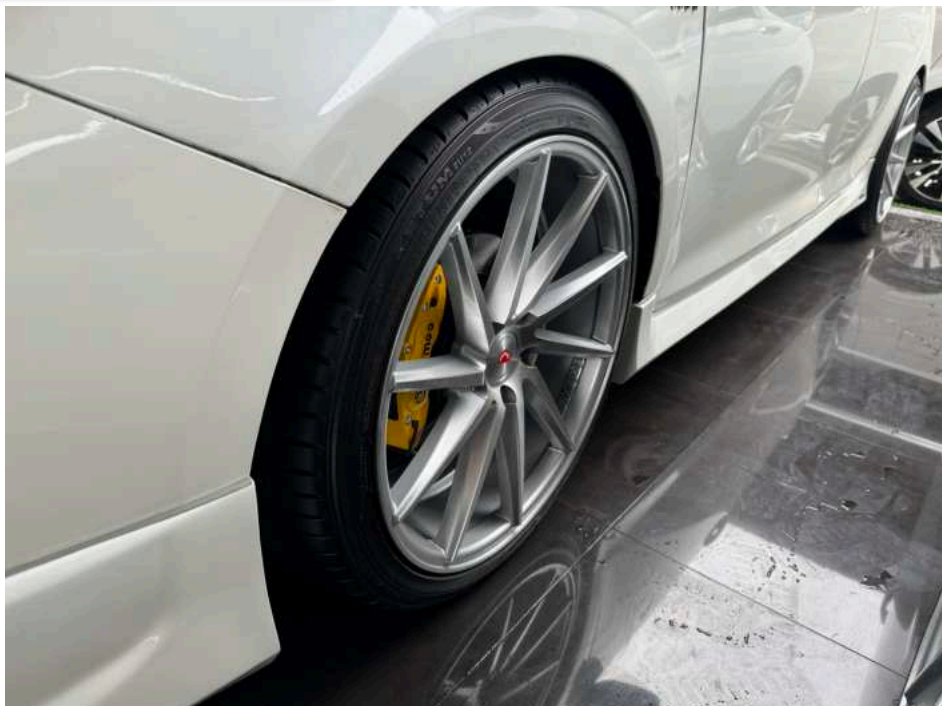
ขอบยาง ล้อ

10/22
