1024/0047-13

Nissan Almera 1.2 EL

May 20, 2024

Vehicle Inspection Report

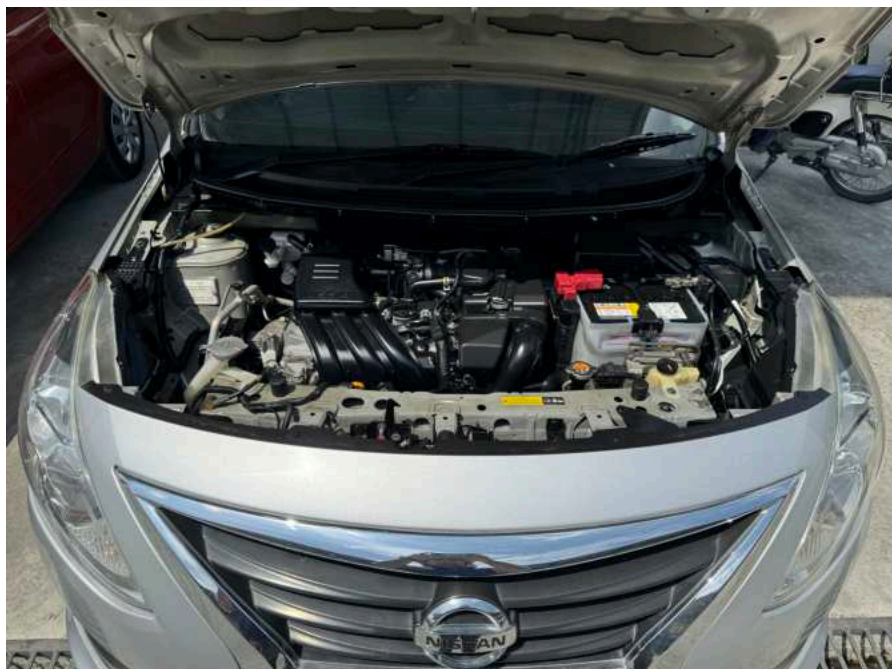
ภาพห้องเครื่อง

Voltage	12.67	V
Rating	450	CCA
Current	314	CCA
Internal resistance	8.61	mΩ
State of Charge	87	%
State of Health	48	%
Status	CAUTION

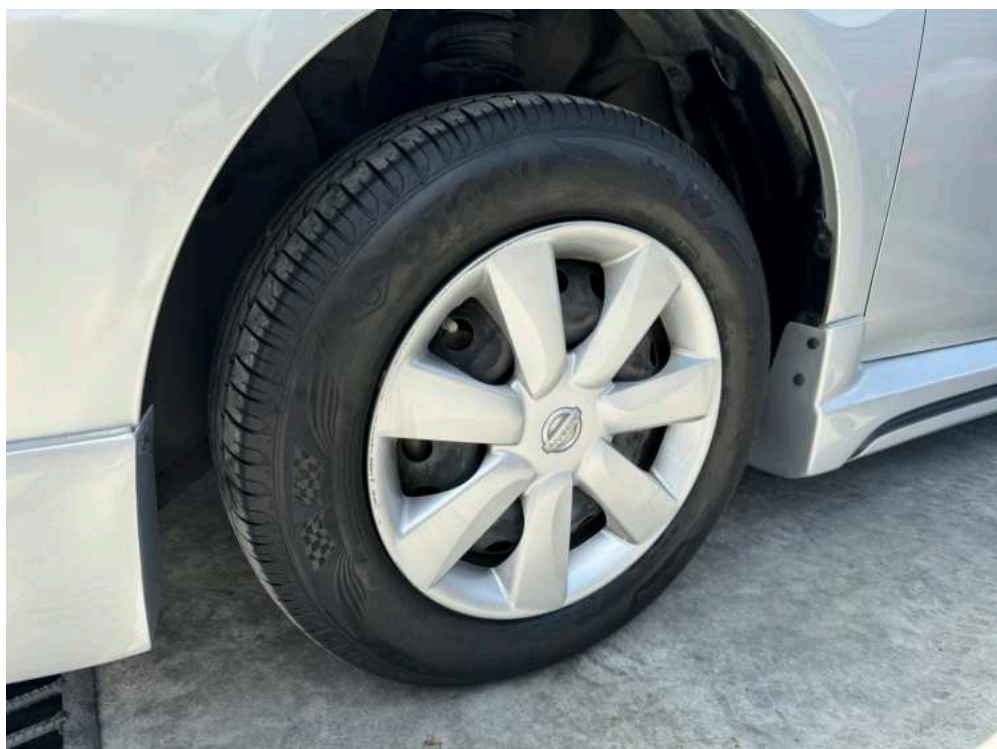
ขอบยาง ล้อ

36/22
