I022/0168-3

Mazda 2 1.3 High Connect

INSPECTION
BY ONE2CAR

Vehicle Inspection Report สรุปผลการตรวจสอบสภาพรถ (Inspection Summary)

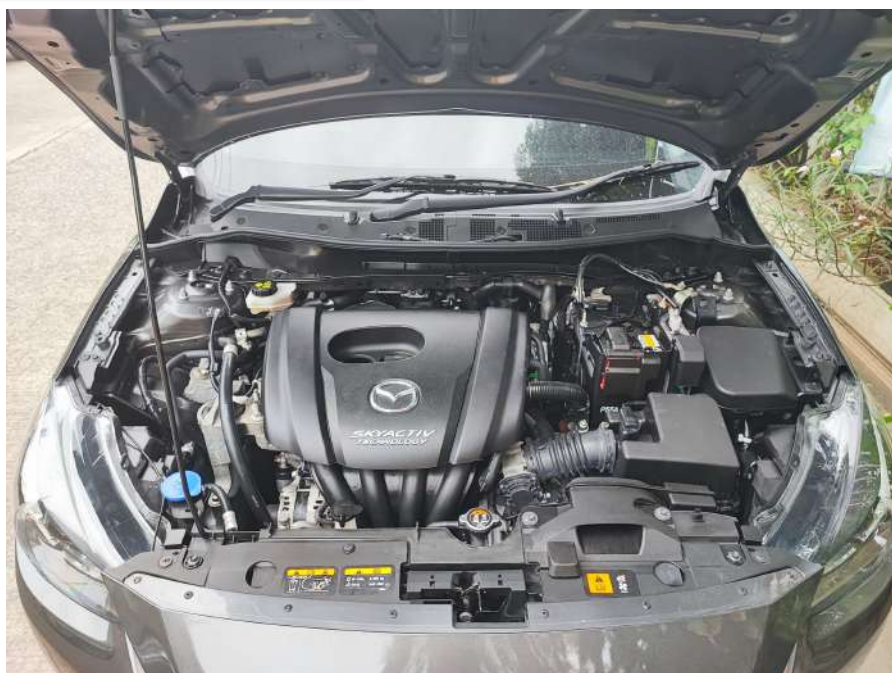
ภาพห้องเครื่อง

Voltage	12.74	V
Rating	370	CCA
Current	445	CCA
Internal resistance	6.09	mΩ
State of Charge	94	%
State of Health	100	%
Status	GREAT

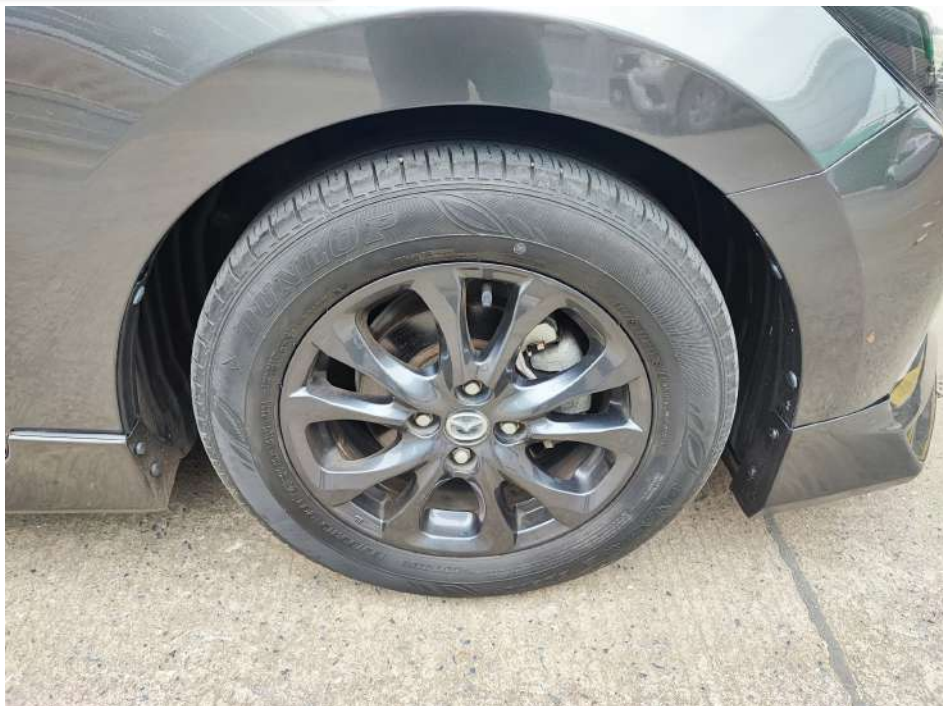
ขอบยาง ล้อ

31/19
