I023/0035-21

Mitsubishi Triton 2.5 SINGLE GL Pickup

INSPECTION
BY ONE2CAR

Vehicle Inspection Report สรุปผลการตรวจสอบสภาพรถ (Inspection Summary)

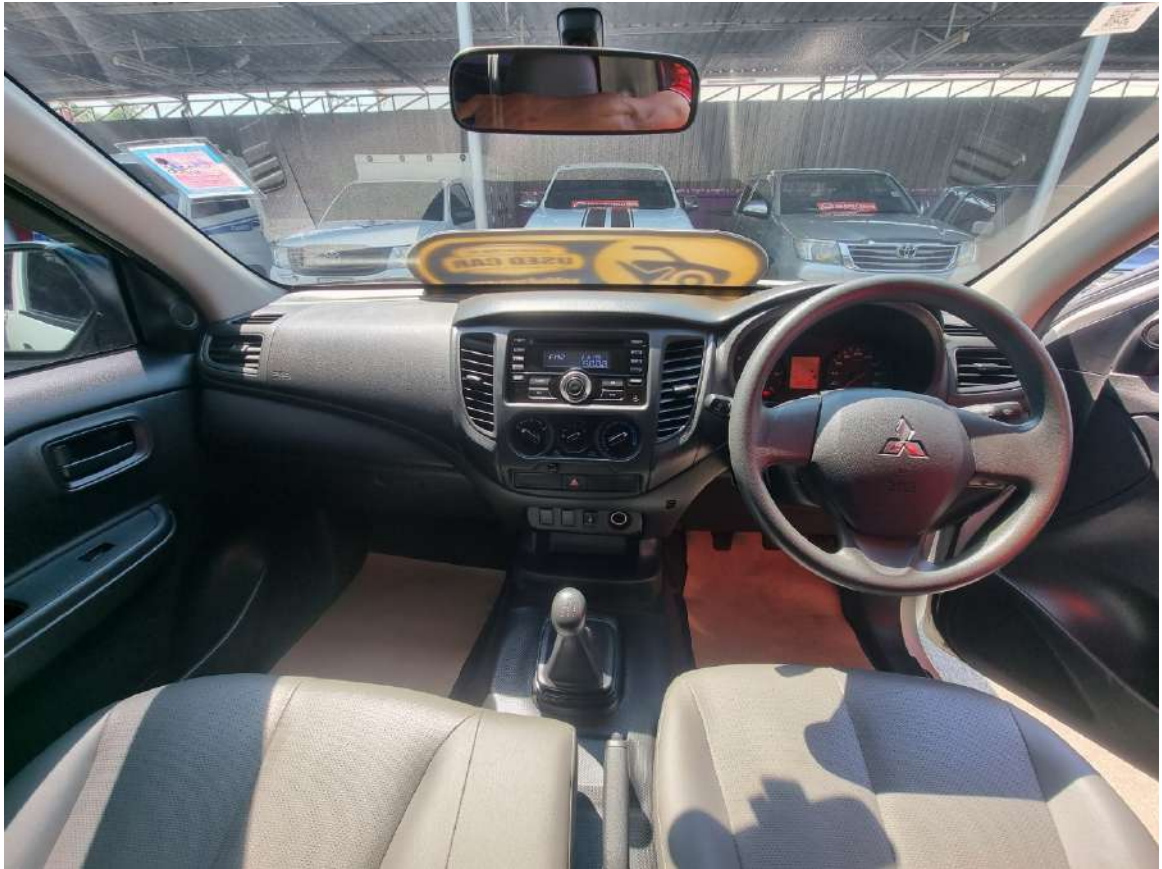
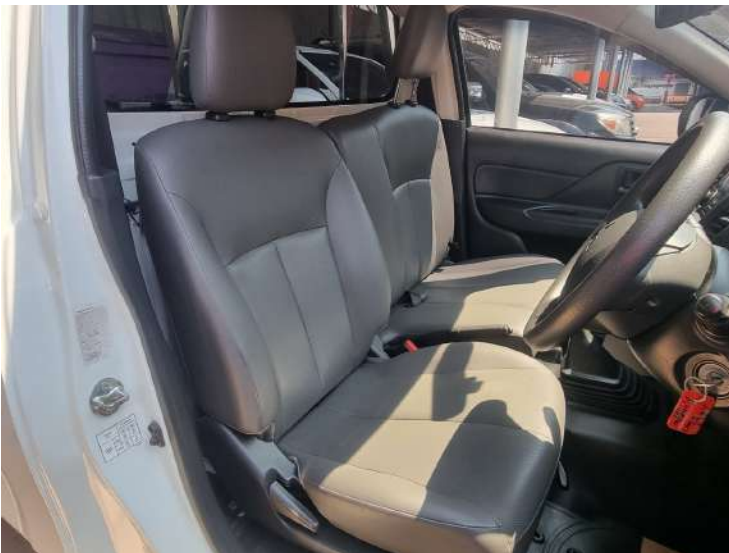
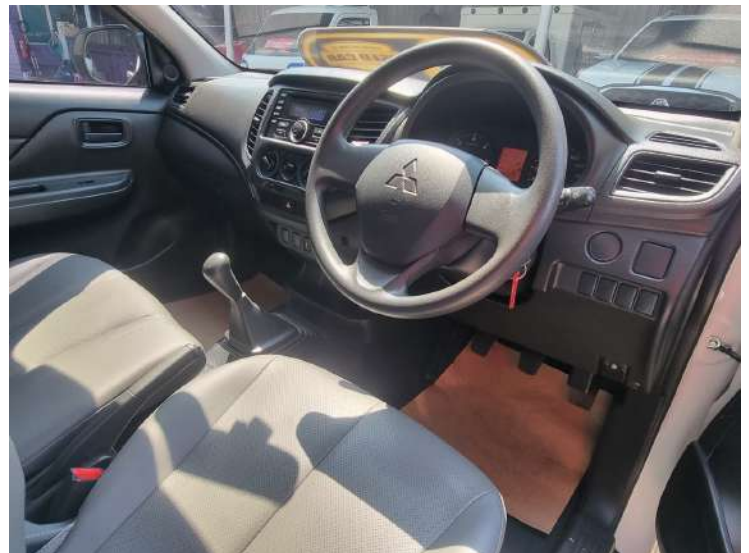
ภาพภายใน

รายการตรวจ 20 รายการ	สถานะ
2.1 สภาพ ที่นั่ง Seat Appearance	ดี (Good)
2.2 การทำงาน การปรับ และการล็อกเบาะ Seat Adjust functional	ดี (Good)
2.3 สภาพ รางไต่เบาะ Seat slide adjust rail	ดี (Good)
2.4 เข็มขัดนิรภัย Seat Belts	ดี (Good)
2.5 แผงคอนโซลหน้า Other Trims	ดี (Good)
2.6 เครื่องเสียงภายในรถ Radio/ Multiplayer	ดี (Good)
2.7 ลำโพง Speaker working	ดี (Good)
2.8 ไล่ฝ้ากระจกหลัง Rear Window Demister	ดี (Good)
2.9 อุปกรณ์ปรับอากาศทำความเย็นและความร้อน Air Condition/Heater	ดี (Good)

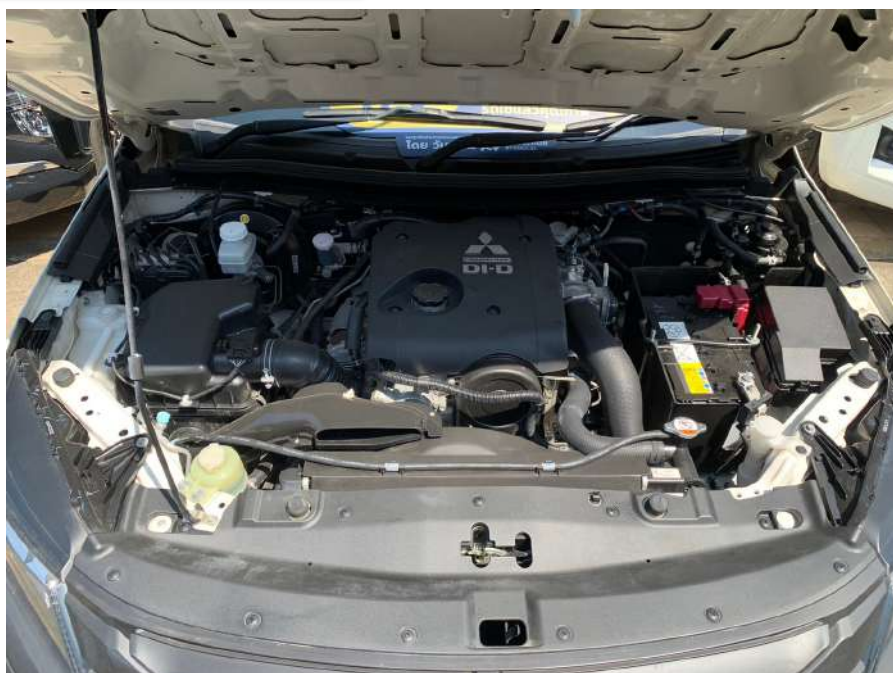
ภาพห้องเครื่อง

Voltage	12.84	V
Rating	620	CCA
Current	484	CCA
Internal resistance	5.73	mΩ
State of Charge	100	%
State of Health	61	%
Status	GOOD

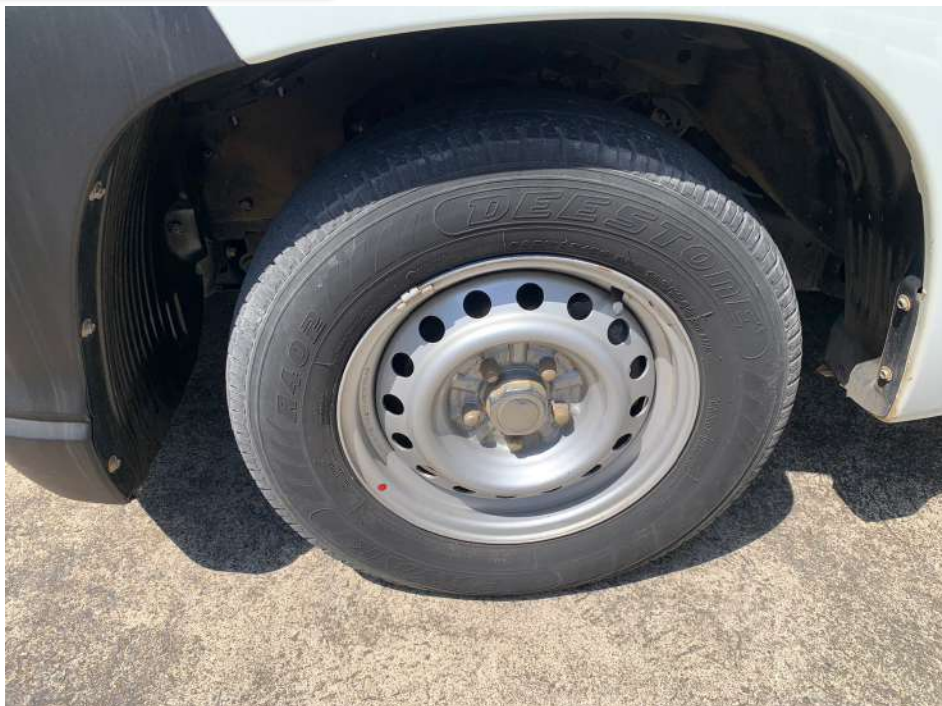
ขอบยาง ล้อ

รายการตรวจ 8 รายการ	สถานะ
5.1 สภาพยางรถยนต์, สัปดาห์/ปี ผลิต Tires Appearance, Year	พอใช้ (Fair)
5.2 สภาพล้อ, ฝาครอบล้อ Wheel Rims Appearance	ดี (Good)
5.3 ล้อและยางอะไหล่ Spare Tire & Rim	ดี (Good)
5.4 คาลิเปอร์เบรค และท่อน้ำมัน Brake Hose Callipers & Pipes	ดี (Good)
5.5 ผ้าดีสเบรค (หน้า/หลัง) Brake Pads (Front/Rear)	ดี (Good)
5.6 จานดีสเบรค(หน้า/หลัง) Brake Discs (Front/Rear)	ดี (Good)
5.7 ทรัมเบรคล้อหลัง Brakes and Drums any No Leakage	ดี (Good)
5.8 การทำงานของเบรคมือ Park Brake function	ดี (Good)

45/16

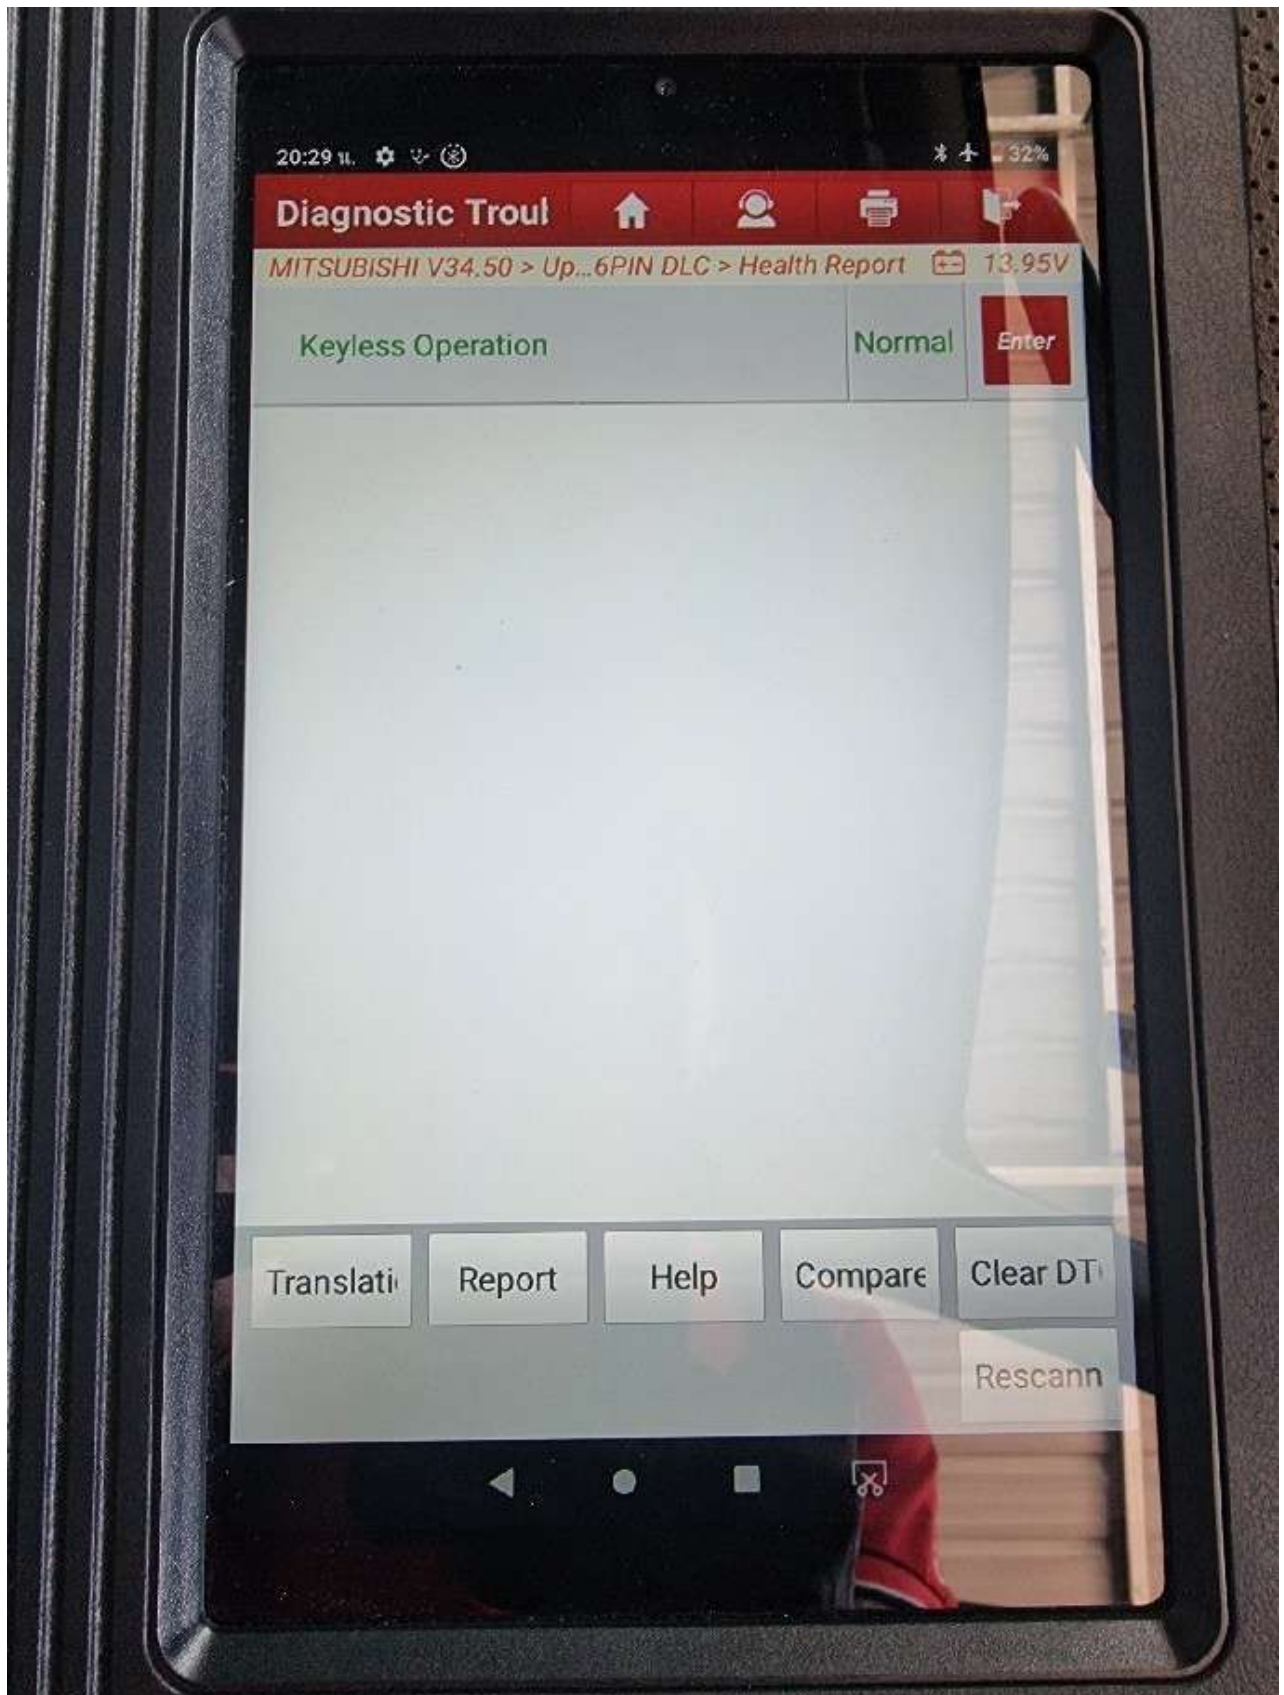
ภาพ OBD

2.17 การวินิจฉัยผ่านทาง OBD2 On-Board Diagnostics (OBD)
