I022/0051-60

Mercedes-Benz SLC300 2.0 R172 AMG Dynamic

INSPECTION
BY ONE2CAR

Vehicle Inspection Report สรุปผลการตรวจสอบสภาพรถ (Inspection Summary)

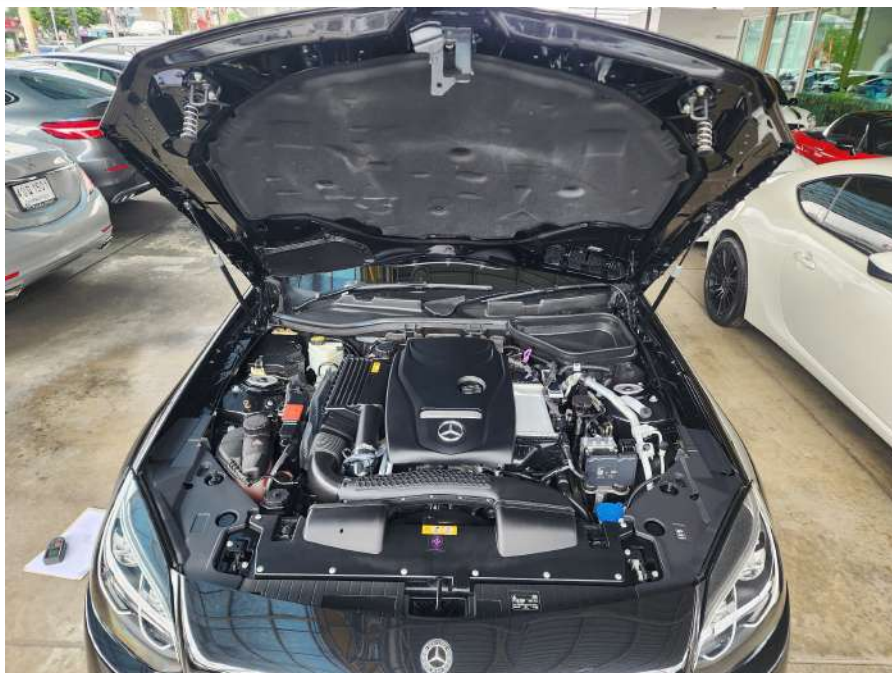
ภาพห้องเครื่อง

Voltage	12.11	V
Rating	600	CCA
Current	448	CCA
Internal resistance	6.24	mΩ
State of Charge	38	%
State of Health	56	%
Status	CAUTION

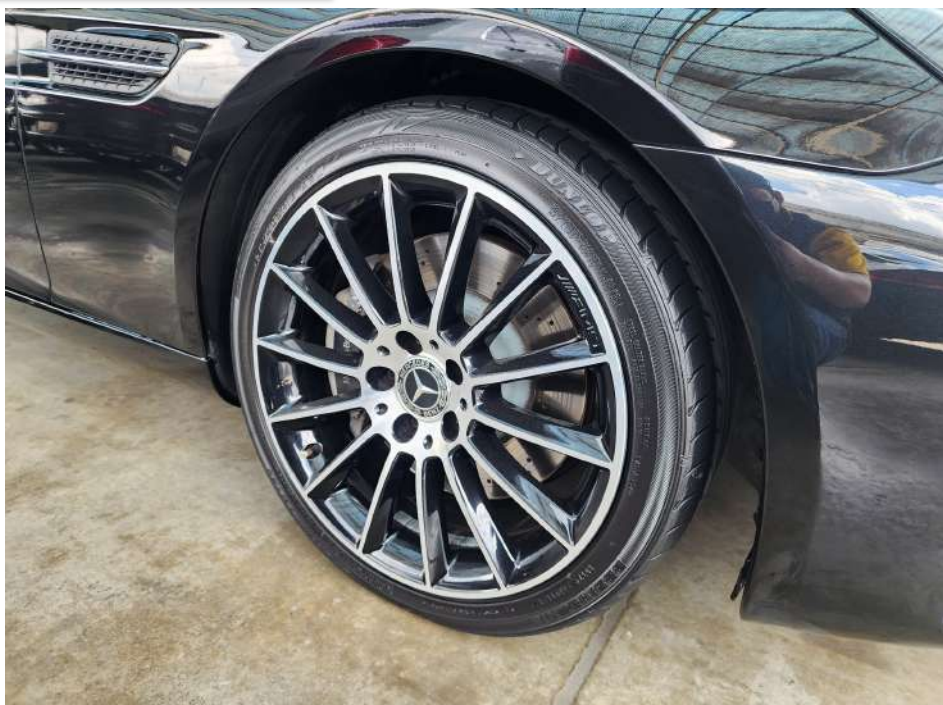
ขอบยาง ล้อ

11/22
