I024/0013-28

Ford Ranger 2.0 DOUBLE CAB Hi-Rider WildTrak

20 มี.ค. 2024

# Vehicle Inspection Report

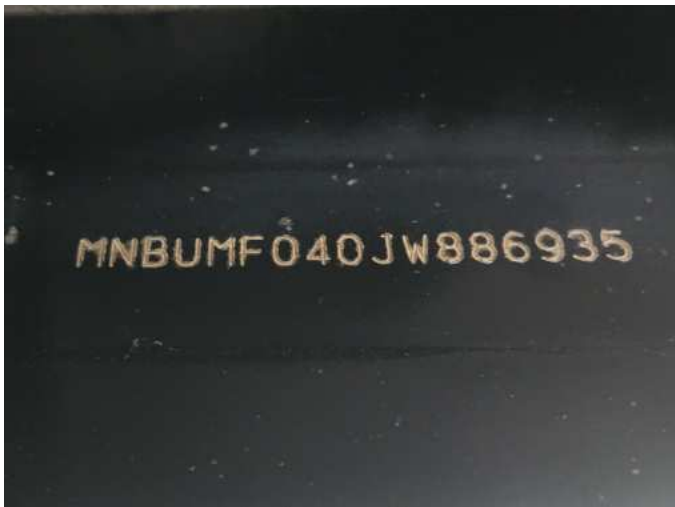
### รูปเลขตัวถัง (VIN Picture): ▾

- ✓ แผ่นเพลทเลขตัวถังมองเห็นได้ชัดเจน
- ✓ ชิ้นส่วนประกอบตัวถังรถ ผ่านการวัดค่าความหนาของสีแล้ว
- ✓ สีรถตรงตามเสาเสาเอกเสาจรดทะเบียน

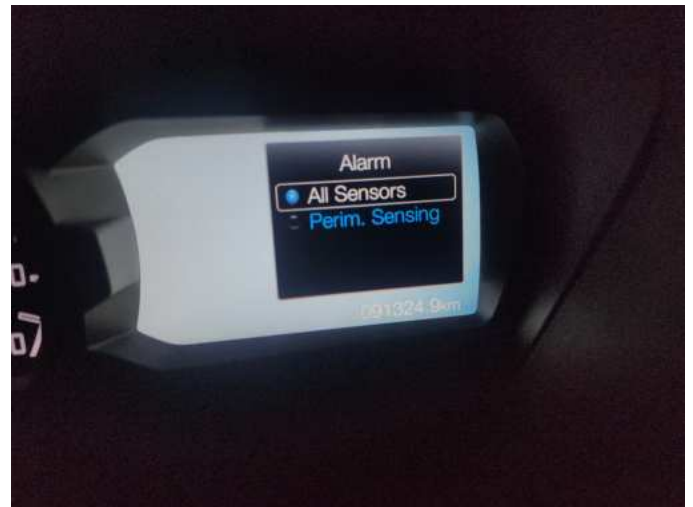
### รูปเลขไมล์ (Mileage Picture) :

91324

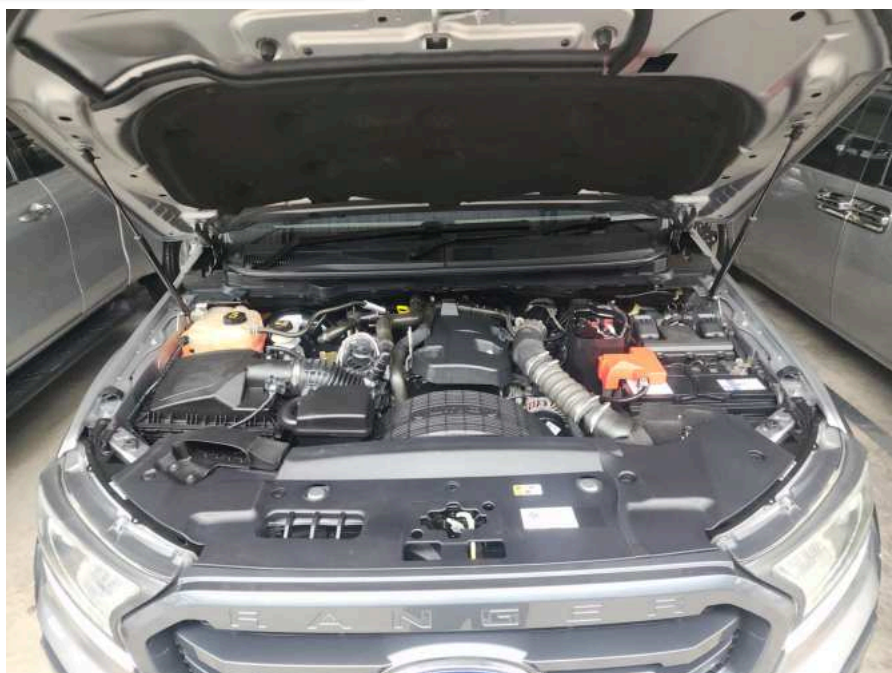
### ภาพห้องเครื่อง

4.1 เครื่องยนต์ไม่พบการรั่วซึม No any leak on engine

ไม่มี (No)

4.10 การรั่วไหลของน้ำมัน Fluid Leaks

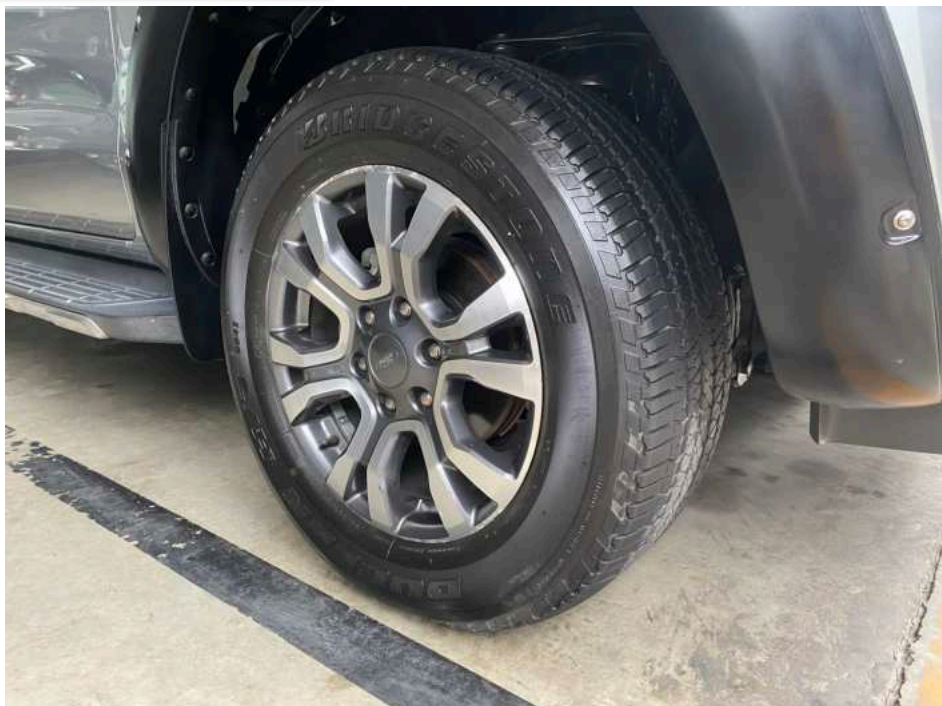
#### ขอบยาง ล้อ

ดี (Good)

34/21

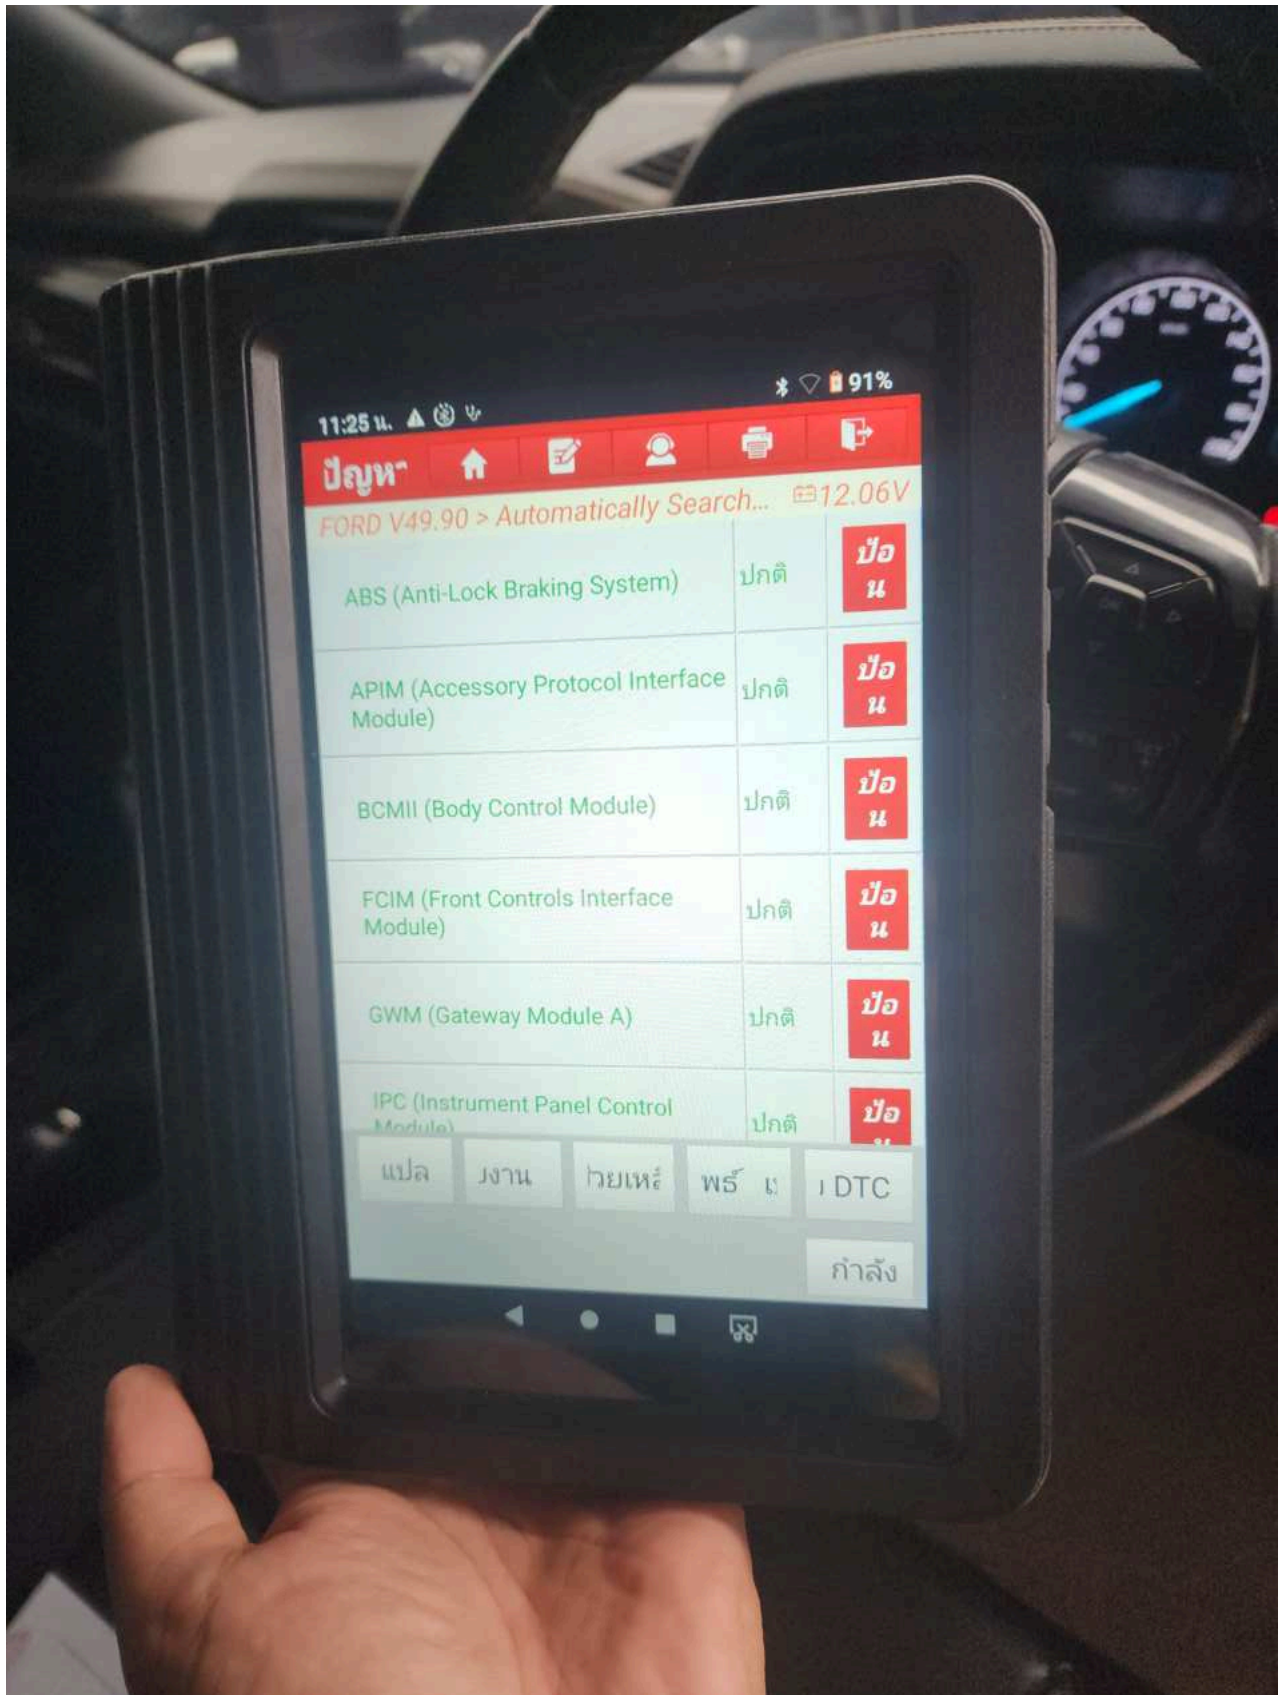
ภาพ OBD

1.5 ระบบการทำงานภายในรถยนต์ OBD II On-Board Diagnostics (OBD)

ดี (Good)

2.17 ตรวจจับพฤติกรรมการขับขี่, ความเร็ว และเครื่องยนต์  
OBD II On-Board Diagnostics (OBD)

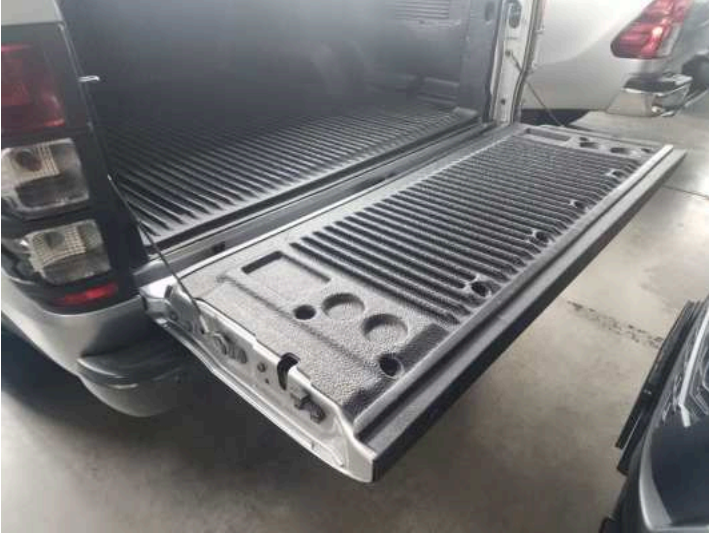
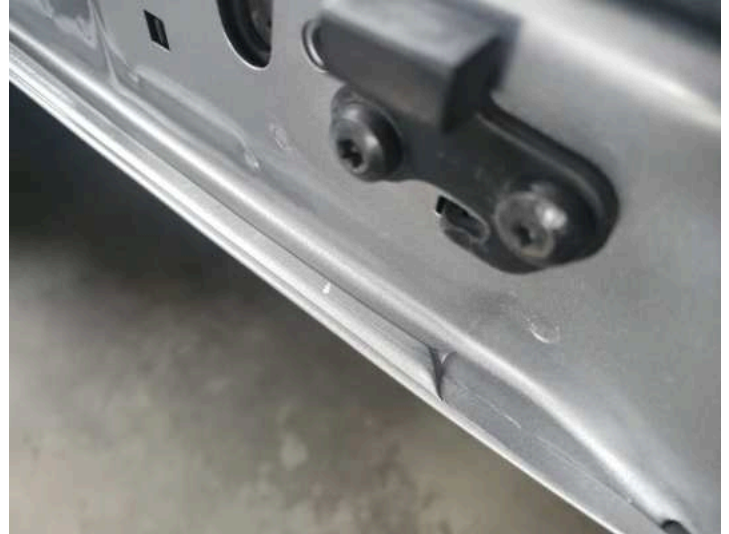
รูป จุดบกพร่อง

3.25 ประตูท้าย,ฝากระโปรงท้าย Rear Tail Gate

พอใช้ (Fair)
