I022/0165-16

Mitsubishi Triton 2.4 DOUBLE CAB Plus A...

INSPECTION
BY ONE2CAR

Vehicle Inspection Report

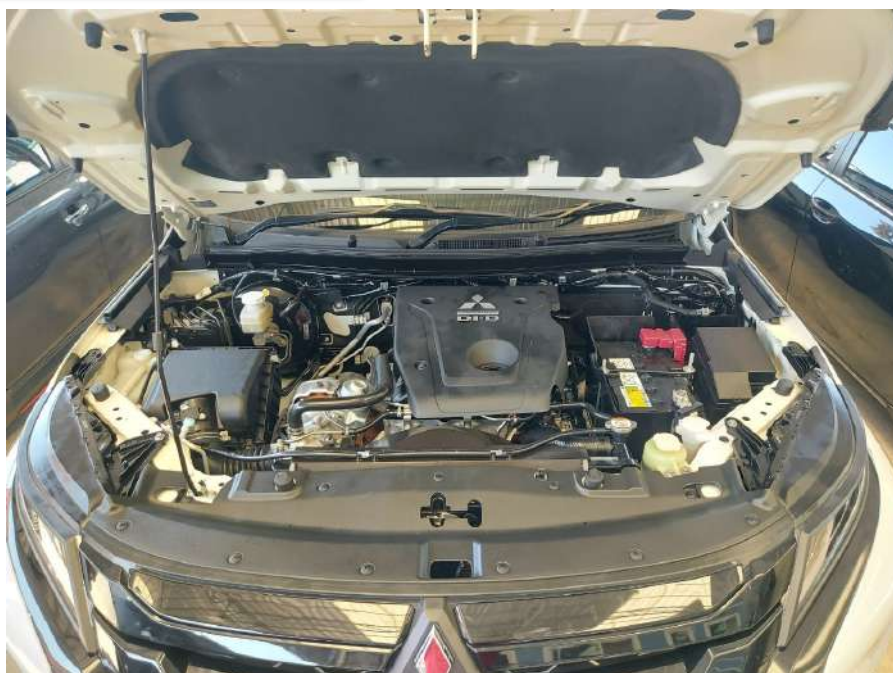
ภาพห้องเครื่อง

Voltage	12.19	V
Rating	810	CCA
Current	681	CCA
Internal resistance	4.1	mΩ
State of Charge	39	%
State of Health	71	%
Status	GOOD

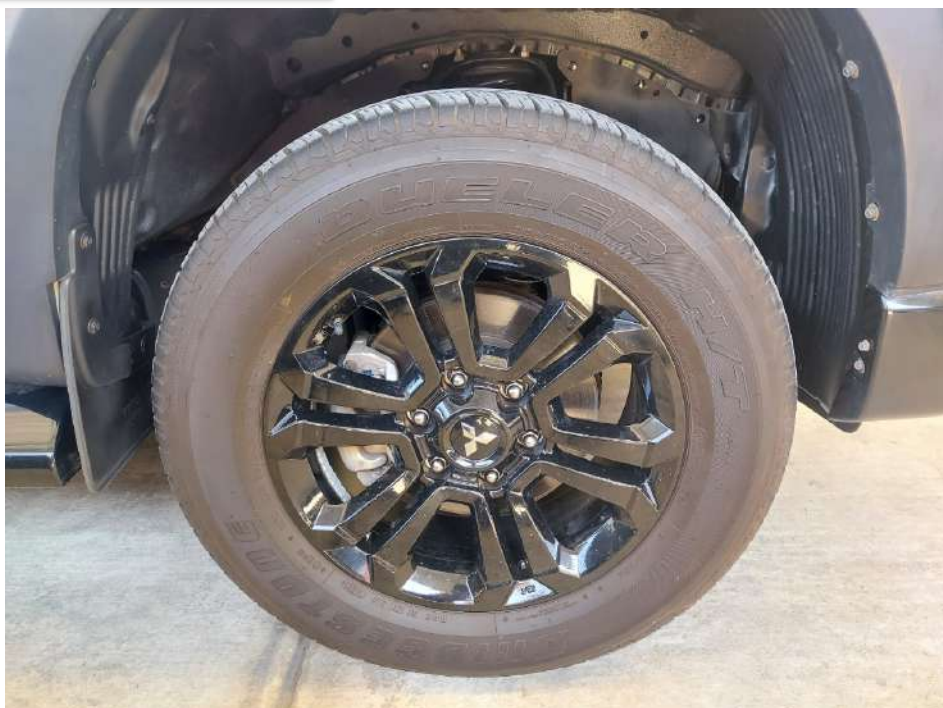
ขอบยาง ล้อ

14/21
