# Vehicle Inspection Report

## สรุปผลการตรวจสอบ (Inspection Summary)

ยี่ห้อ/รุ่น (Brand/Model): NISSAN NP 300 NAVARA 2.5 KING CAB E MT	วันที่ตรวจสอบรถยนต์ (Date of Inspection): 27/05/64
หมายเลขตัวถัง (VIN): MNTBC2D23Z0068977	เลขคำขอบริการ (Job No.): I021/0013-29
หมายเลขเครื่องยนต์ (Engine No.): yd25905095t	<p>Vehicle Picture:</p>
ปีที่ผลิต (Build Date): 2019	
สีรถ (Color): ขาว	
ระยะการใช้งาน (Mileage): 48,483 กม.	
หมายเลขทะเบียน (No. Plate): ผต 2792 นครปฐม	
วันครบกำหนดชำระภาษี (Registration Expiry): 13 ธ.ค. 64	
ชื่อลูกค้า (Customer Name): กิจรุ่งโรจน์เจริญยนต์	
ที่อยู่ (Address): นครปฐม	
โทรศัพท์ (Tel): 093-157-5999	
สถานที่ตรวจสอบรถ (Inspection Place): กิจรุ่งโรจน์เจริญยนต์

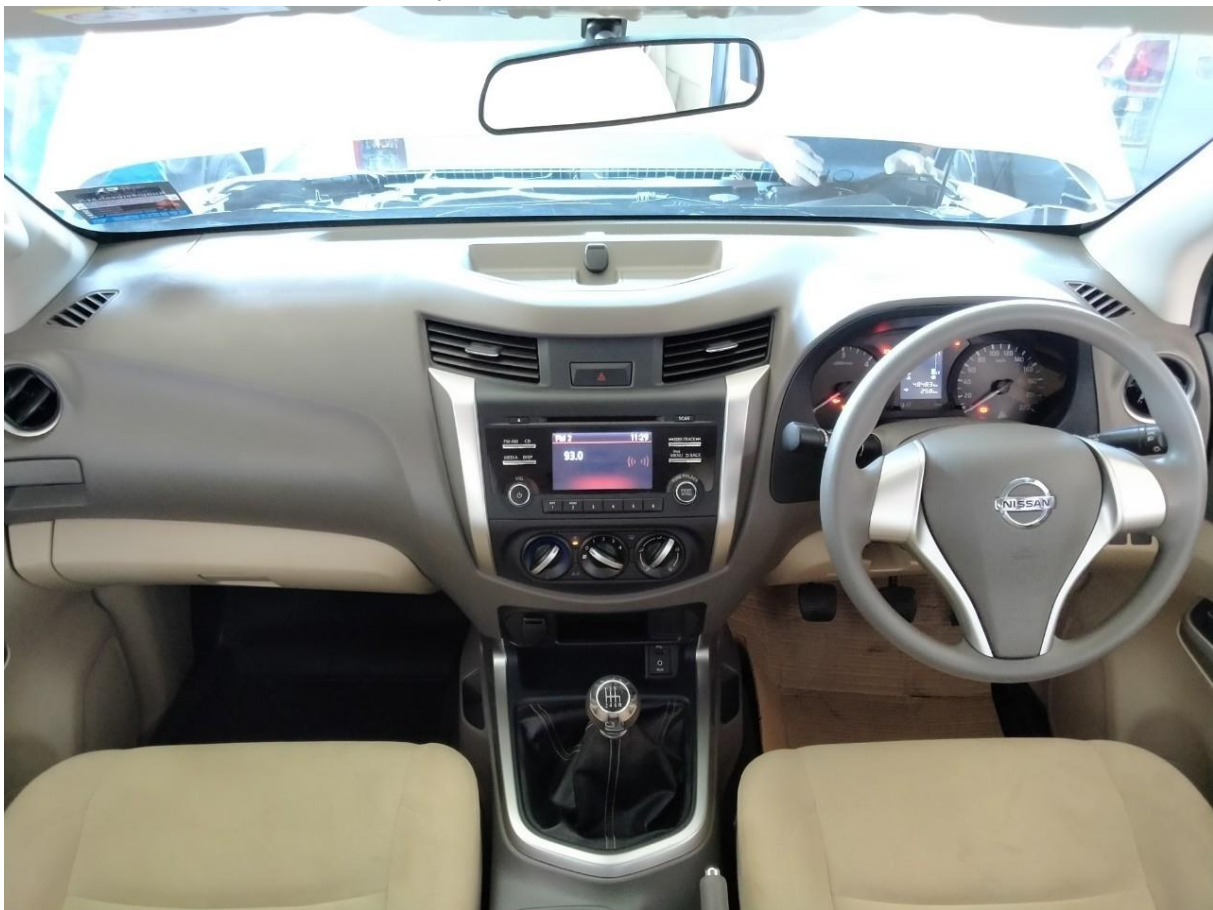
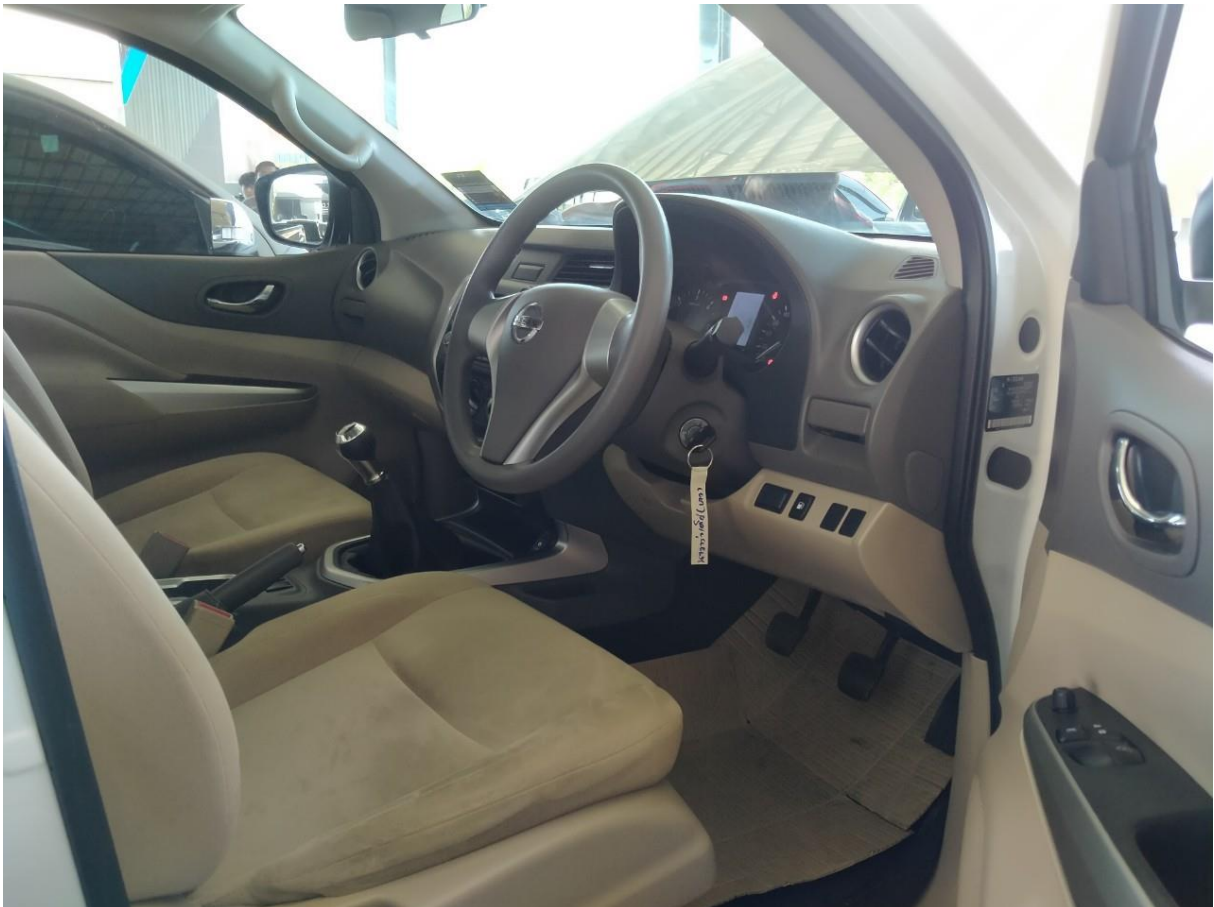
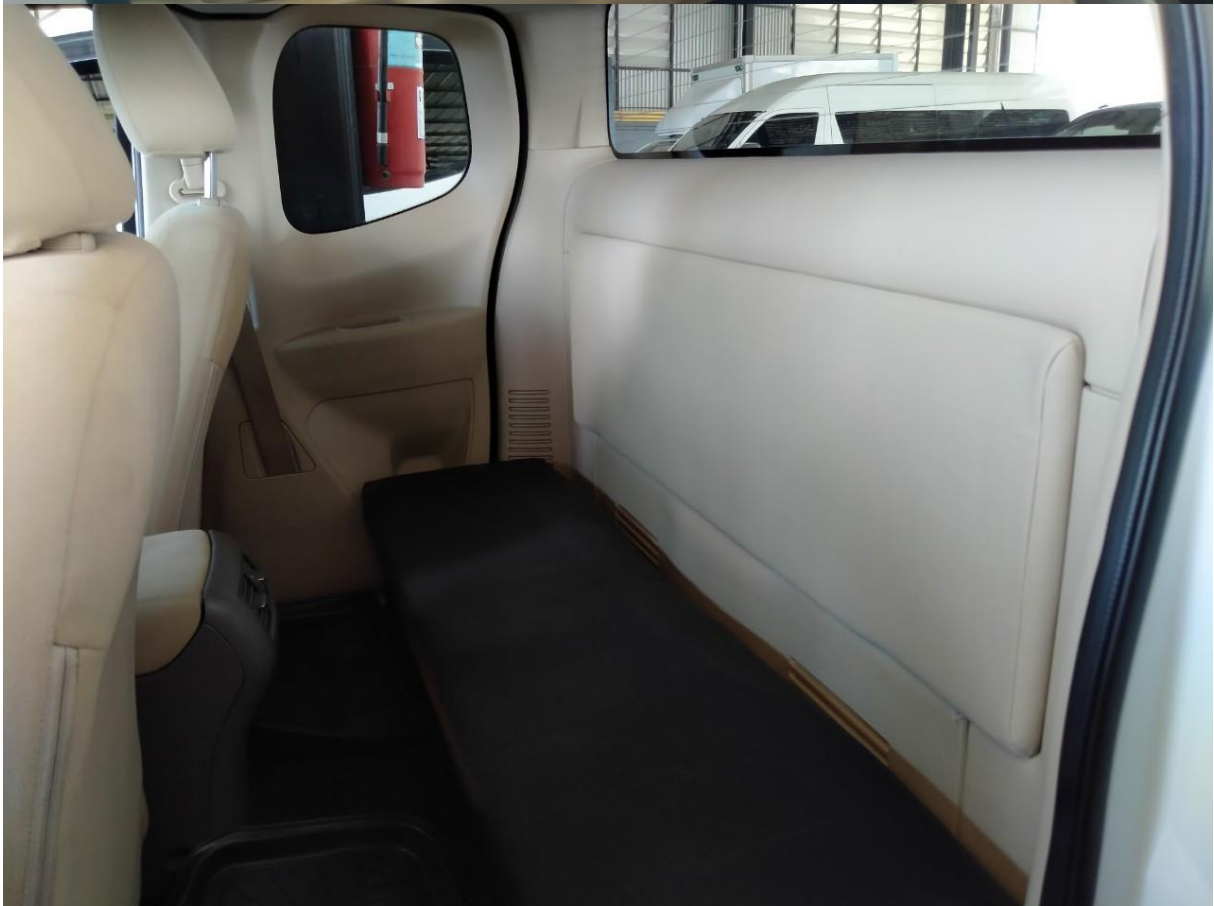
ภาพภายในด้านหน้า หลัง และ จุดบกพร่อง - Interior Visual Details (Front, Rear and/or Defect):

ที่นั่ง สภาพ Seat Appearance	สภาพดีตามอายุการใช้งาน
	การทำงาน การปรับ และการล็อคเบาะ Seat Adjust functional	ทำงานได้ดี
	สภาพ รางได้เบาะ Seat slide adjust rail	สภาพดีตามอายุการใช้งาน
	เข็มขัดนิรภัย Seat Belts	สภาพดีตามอายุการใช้งาน

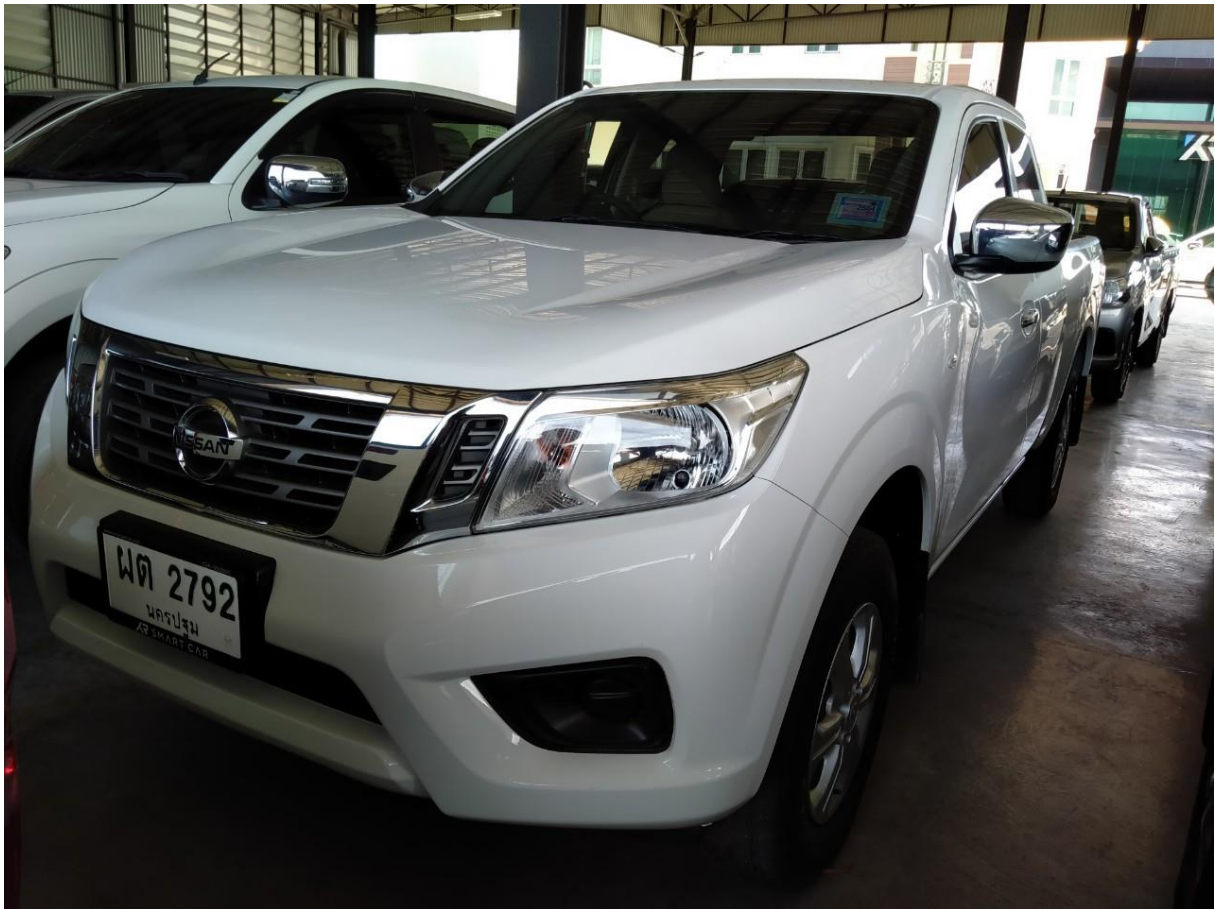
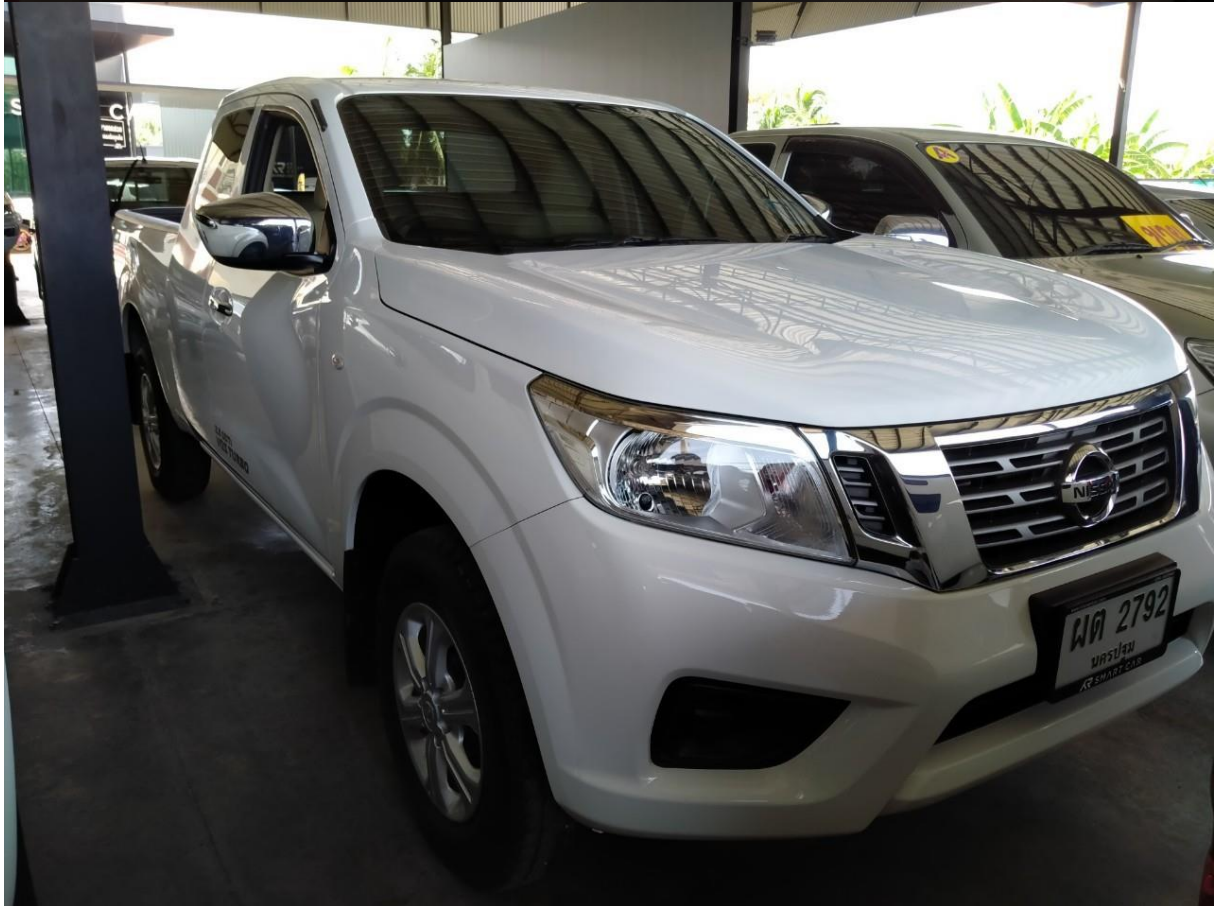
ภาพภายนอก - Exterior Visual Details:

กันชนหน้า Front Bumper	สภาพดี
	คาน รับกันชนหน้า (ขวา) Front Side Member (Right) Appearance	สภาพดี
	คาน รับกันชนหน้า (ซ้าย) Front Side Member (Left) Appearance	สภาพดี
	ฝากระโปรงหน้ารถ Bonnet	สภาพดี
	กระจกบังลมหน้า Windshield	สภาพดี
	หลังคา Roof	สภาพดี
	สภาพ และการทำงาน หลังคาชนิดรูป หลังคาเปิดประทุน Sunroof/Convertible functional and appearance	N/A
	ประตูหน้าขวา Front Right Door	สภาพดี
	ประตูหลังขวา Rear Right Door	สภาพดี
	ประตูเลื่อนด้านขวา Sliding Right Door	N/A
	บันไดขายน้าด้านขวา Right Rocker Panel	สภาพดี
	ประตูหน้าซ้าย Front Left Door	สภาพดี
	ประตูหลังซ้าย Rear Left Door	สภาพดี
	ประตูเลื่อนด้านซ้าย Sliding Left Door	N/A

บันไดซ้ายน้ำด้านซ้าย Left Rocker Panel	สภาพดี
	ประตูท้าย,ฝากระโปรงท้าย Rear Tail Gate	สภาพดี
	กระจกบังลมหลัง Rear Screen	สภาพดี
	กันชนหลัง Rear Bumper	สภาพดี
	คาน รับกันชนหลัง (ขวา) Rear Side Member (Right) Appearance	สภาพดี
	คาน รับกันชนหลัง (ซ้าย) Rear Side Member (Right) Appearance	สภาพดี
	เสาโครงสร้าง A ขวา Right A-Pillar	สภาพดี
	เสาโครงสร้าง B ขวา Right B-Pillar	สภาพดี
	เสาโครงสร้าง C ขวา Right C-Pillar	สภาพดี
	เสาโครงสร้าง D ขวา Right D-Pillar	N/A
	เสาโครงสร้าง A ซ้าย Left A-Pillar	สภาพดี
	เสาโครงสร้าง B ซ้าย Left B-Pillar	สภาพดี
	เสาโครงสร้าง C ซ้าย Left C-Pillar	สภาพดี
	เสาโครงสร้าง D ซ้าย Left D-Pillar	N/A
	ระบบบังคับเลี้ยว Steering Components	สภาพดีตามอายุการใช้งาน
