I024/0060-62

MG V80 2.5

Apr 25, 2024

Vehicle Inspection Report

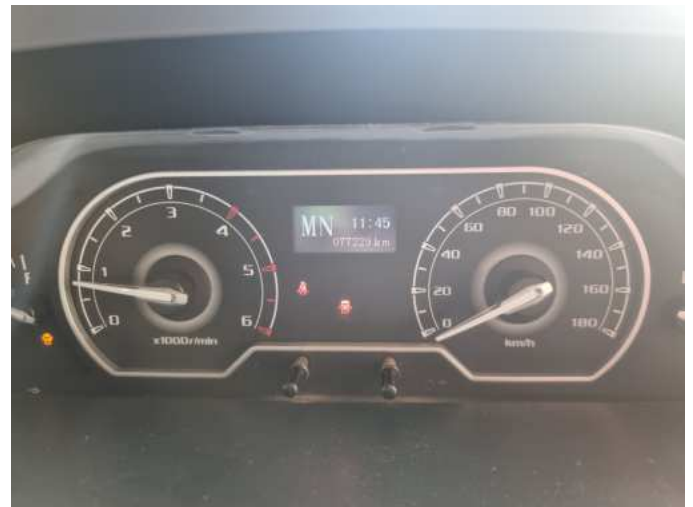
รูปเลขไมล์ (Mileage Picture) :

77229

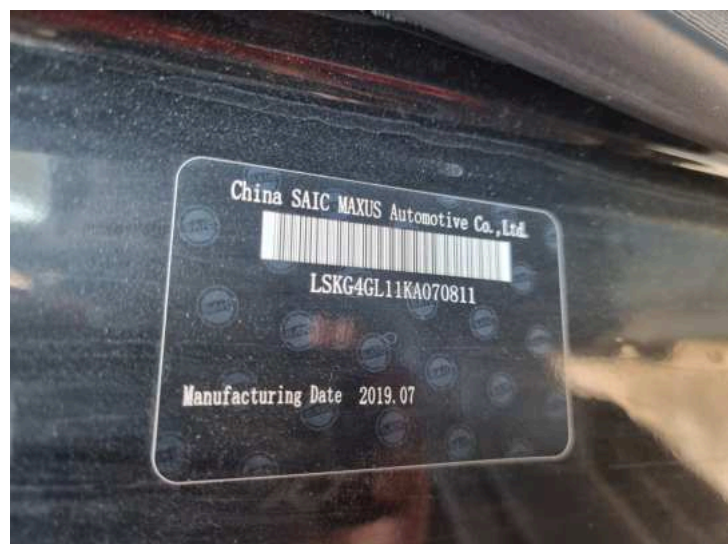
รูปแผ่นPlate ▾

- ✓ แผ่นเพลทเลขตัวถังมองเห็นได้ชัดเจน
- ✓ ชิ้นส่วนประกอบตัวถังรถ ผ่านการวัดค่าความหนาของสีแล้ว
- ✓ สีรถตรงตามเสาเอกสารจดทะเบียน

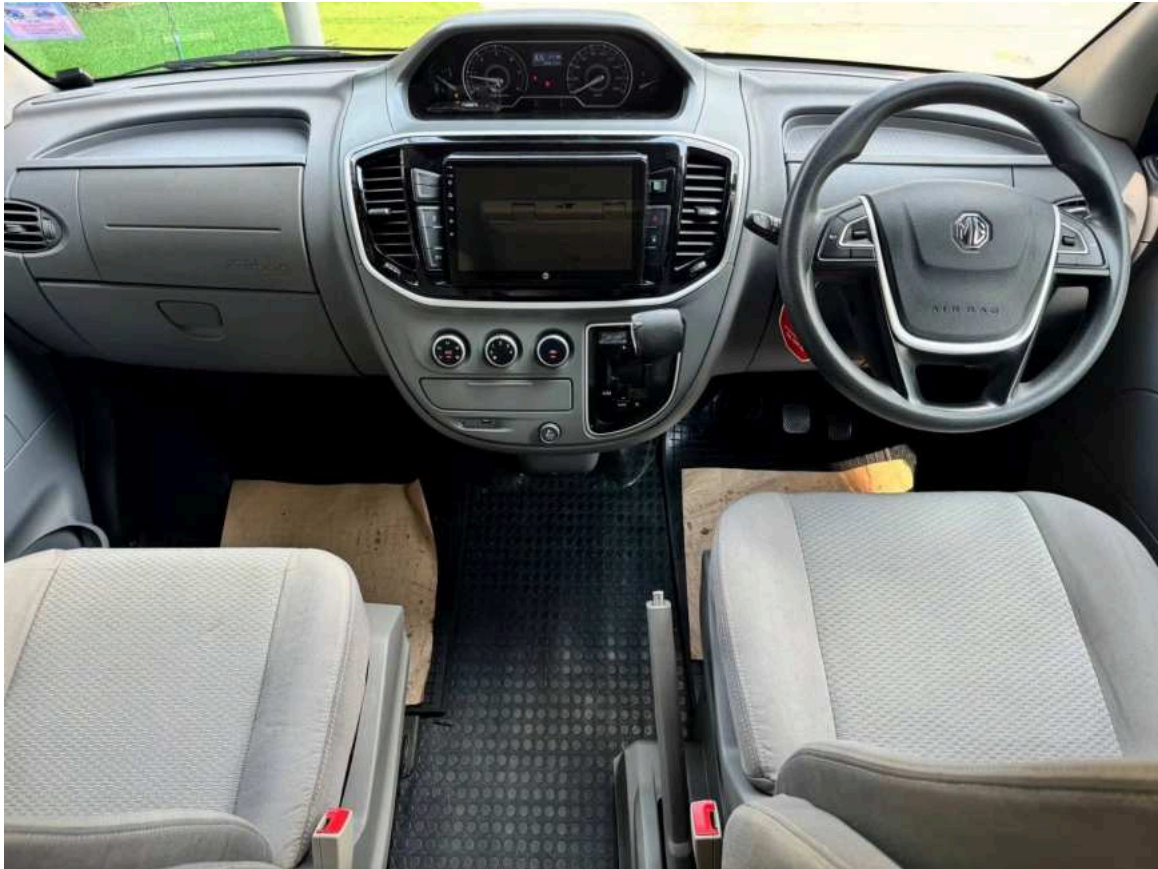
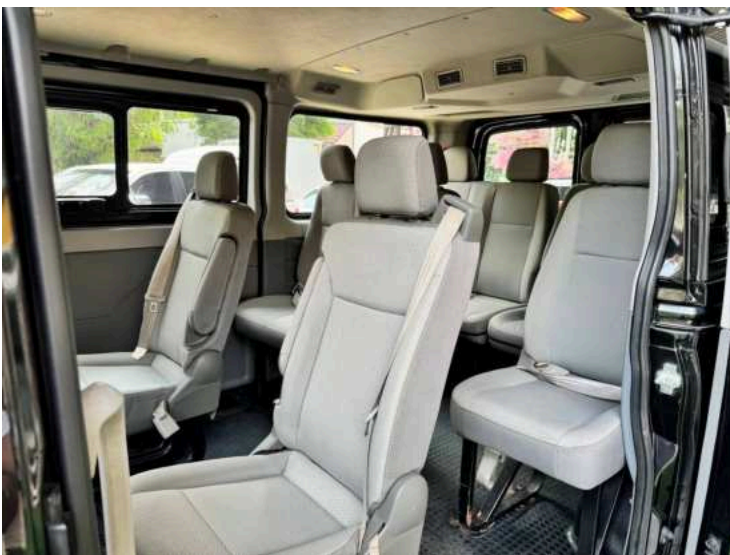
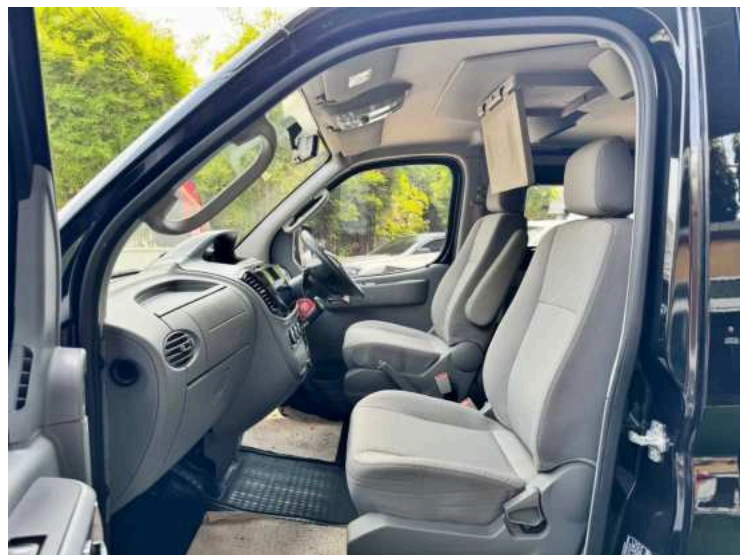
ภาพภายใน

ประเมินสภาพรวม: ผ่าน
อุปกรณ์หลัก/อุปกรณ์เสริมขณะขับที่:

- ✓ ระบบปรับอากาศ [ผ่าน]
- ✓ ไฟส่องสว่าง [ผ่าน]
- ✓ ไฟเลี้ยว/ไฟฉุกเฉิน [ผ่าน]
- ✓ หน้าปัดและมาตรวัด [ผ่าน]
- ✓ เข็มชี้ดิรภัย [ผ่าน]
- ✓ แตร [ผ่าน]
- ✓ เครื่องเล่นเพลง [ผ่าน]
- ✓ ระบบปัดน้ำฝน [ผ่าน]
- ✓ เบาะนั่งยึดแน่น [ผ่าน]
- ✓ กระจกไฟฟ้า [ผ่าน]

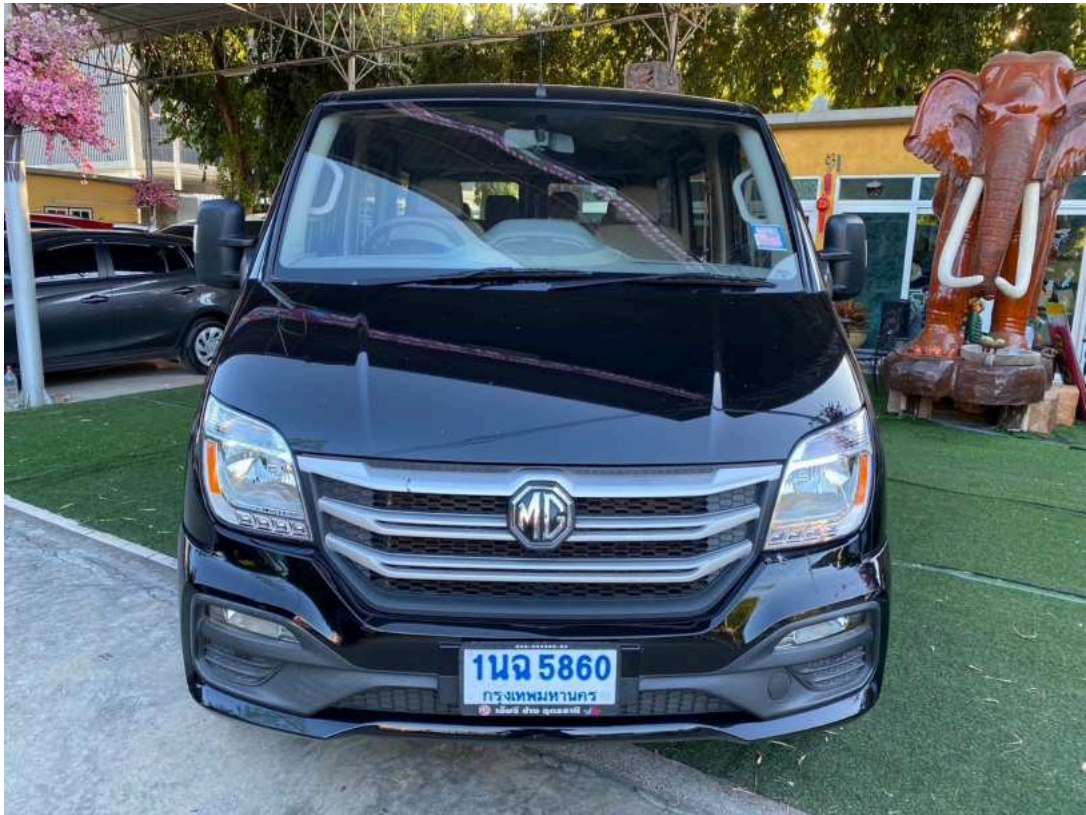
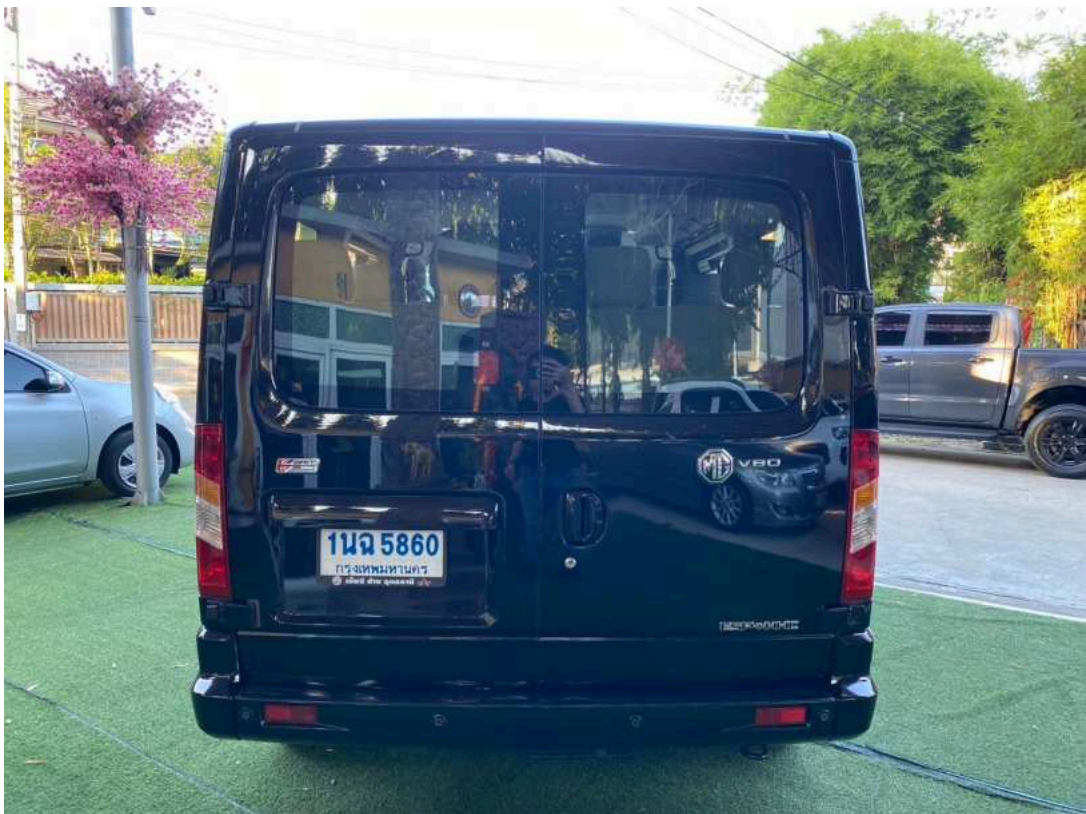
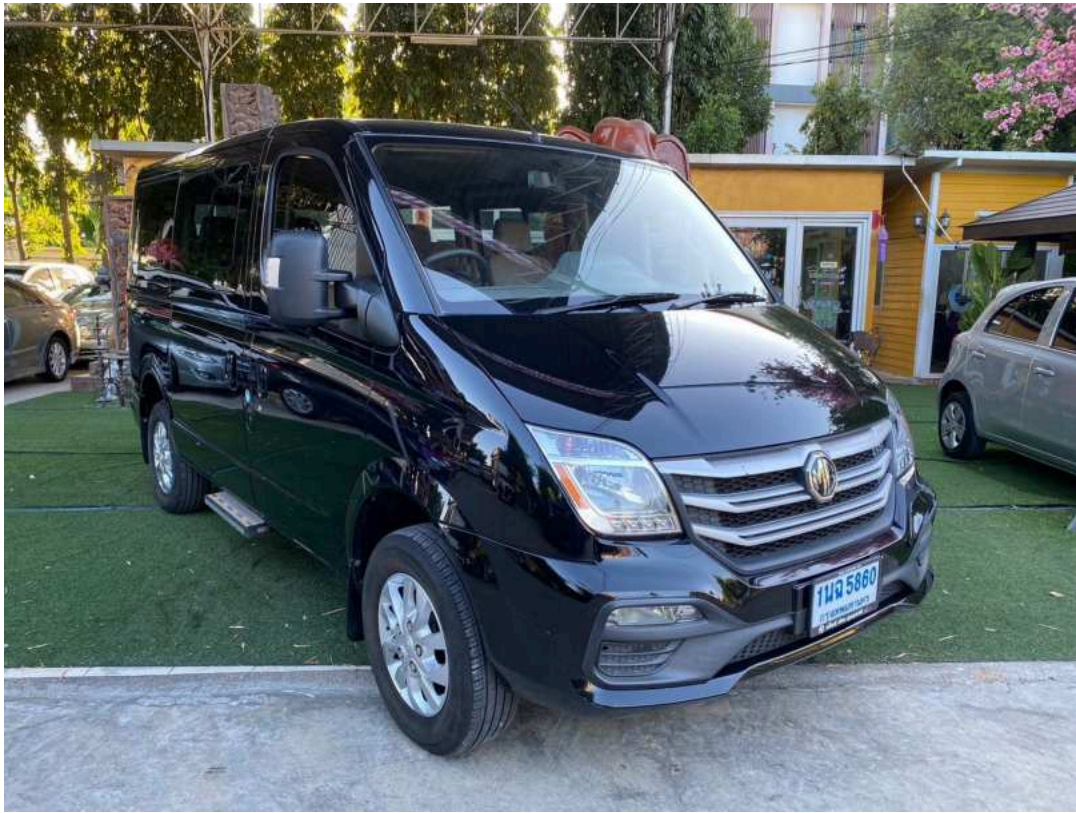
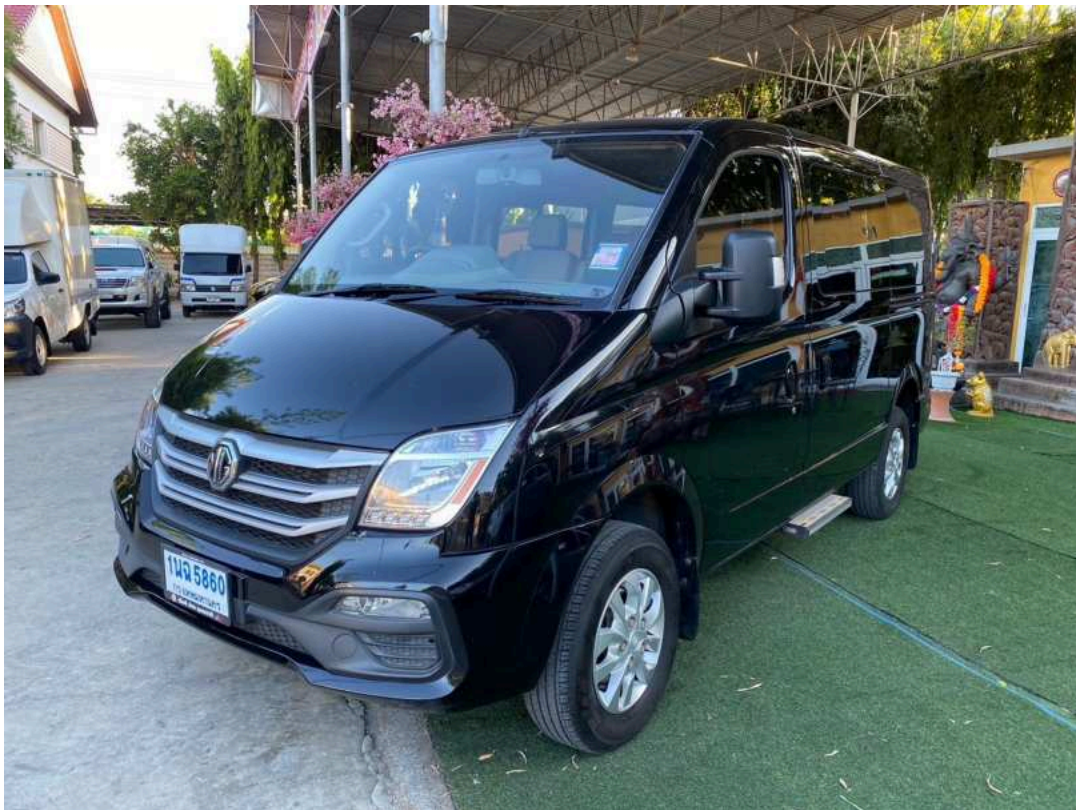
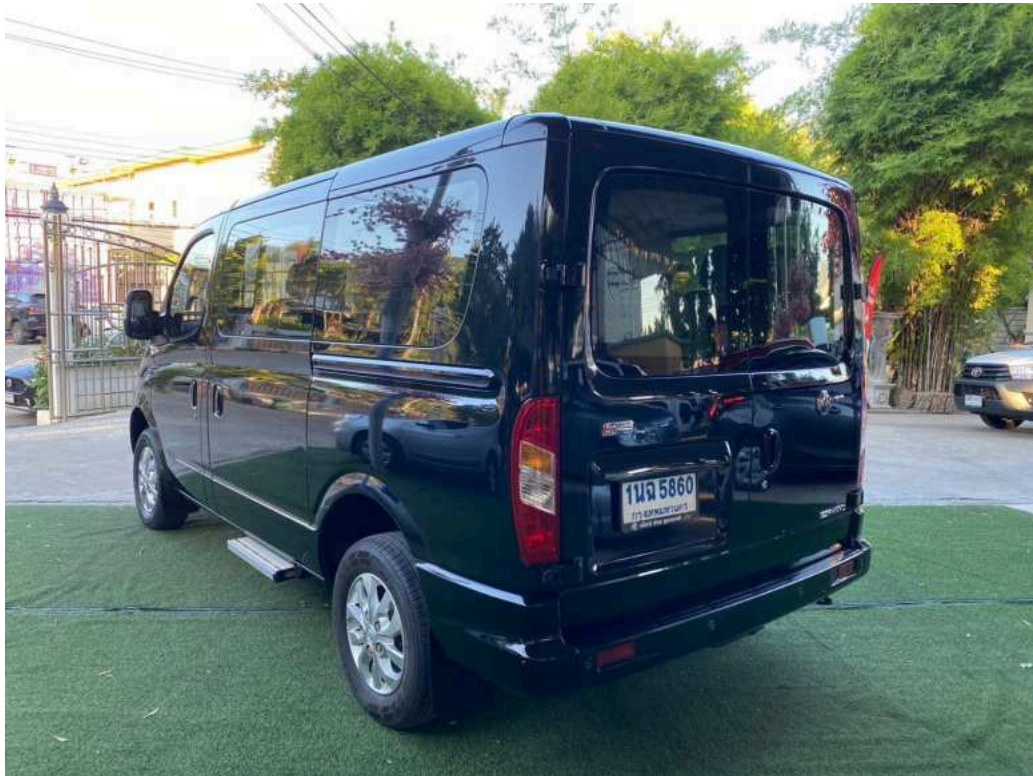
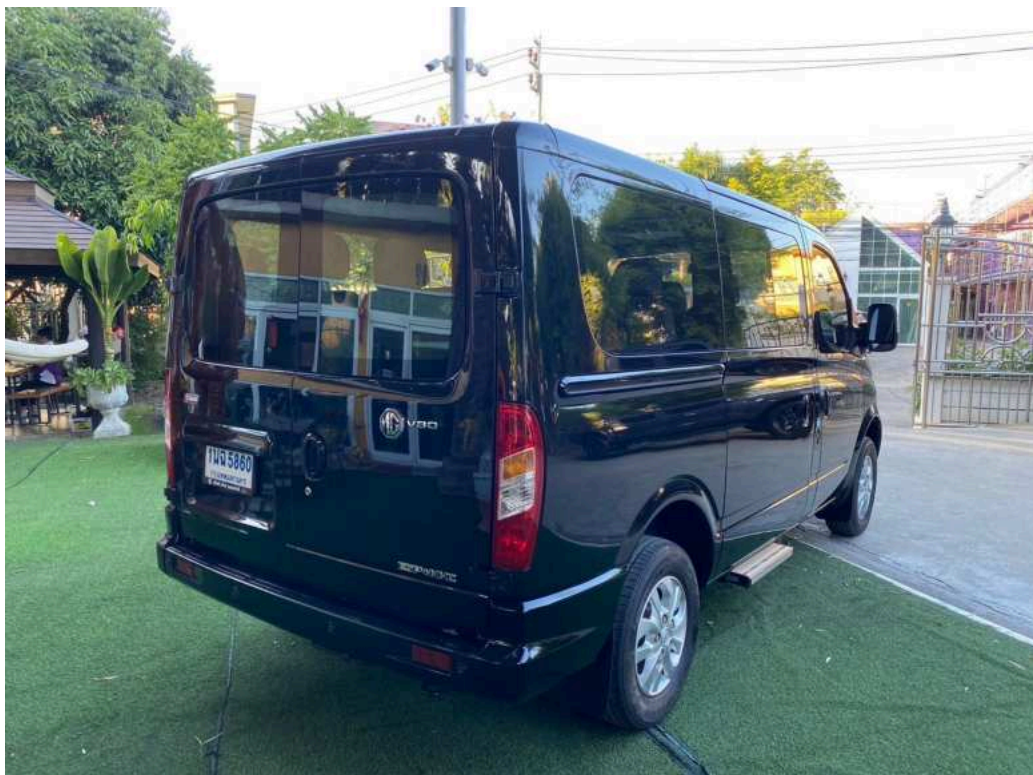
ภาพภายนอก

ประเมินสภาพรวม: ผ่าน
รายการที่รื้อการแก้ไข: ไม่พบรายการแก้ไข
ชิ้นส่วนประกอบตัวถังรถ

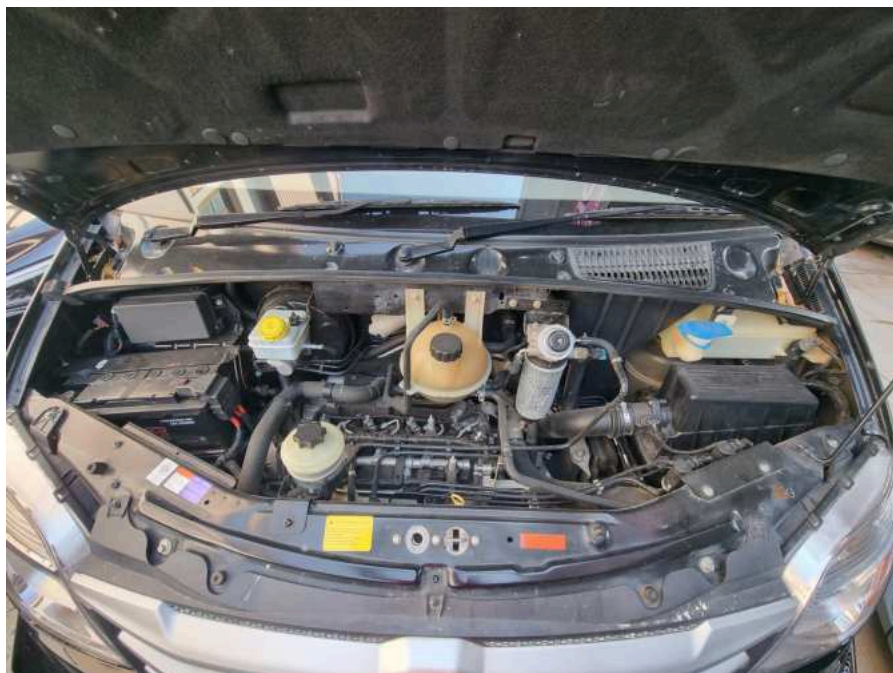
ภาพห้องเครื่อง

- ✓ รอบเดินเบาของเครื่องยนต์ปกติ
- ✓ ไม่มีปัญหาการสตาร์ทเครื่อง
- ✓ ระบบระบายความร้อนเครื่องยนต์แสดงค่าปกติ
- ✓ ไม่เกิดเสียงจากชิ้นส่วนหรือสายพานหน้าห้องเครื่อง
- ✓ ระบบเบรคไม่มีรอยร้าวซึม
- ✓ เครื่องยนต์ไม่มีคราบ/รอยร้าวซึม

Voltage	12.51	V
Rating	700	CCA
Current	658	CCA
Internal resistance	4.11	mΩ
State of Charge	71	%
State of Health	84	%
Status	GREAT

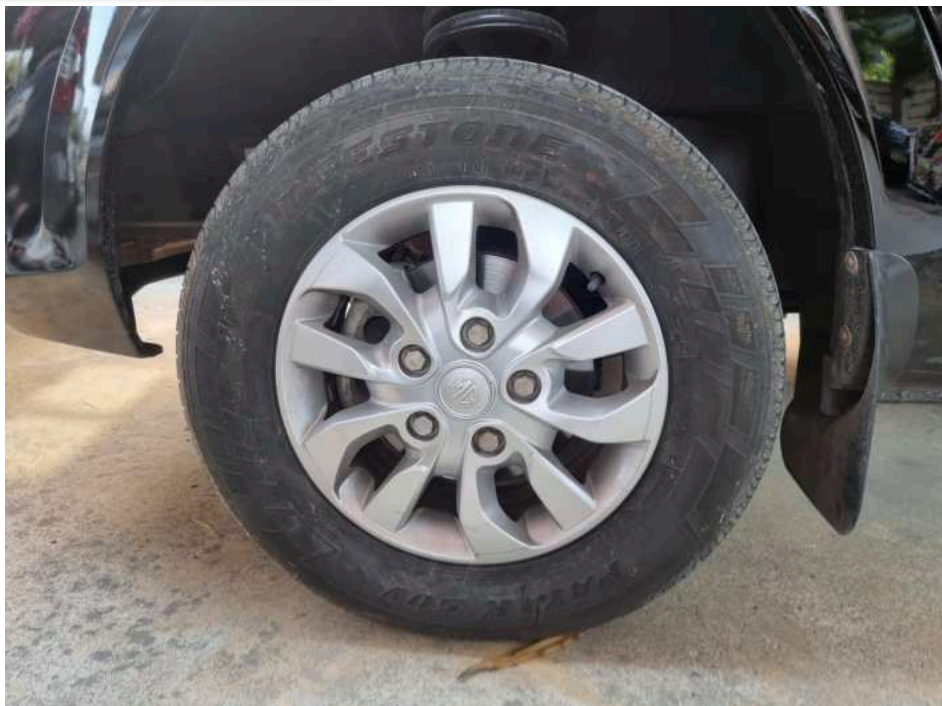
ขอบยาง ล้อ

30/22

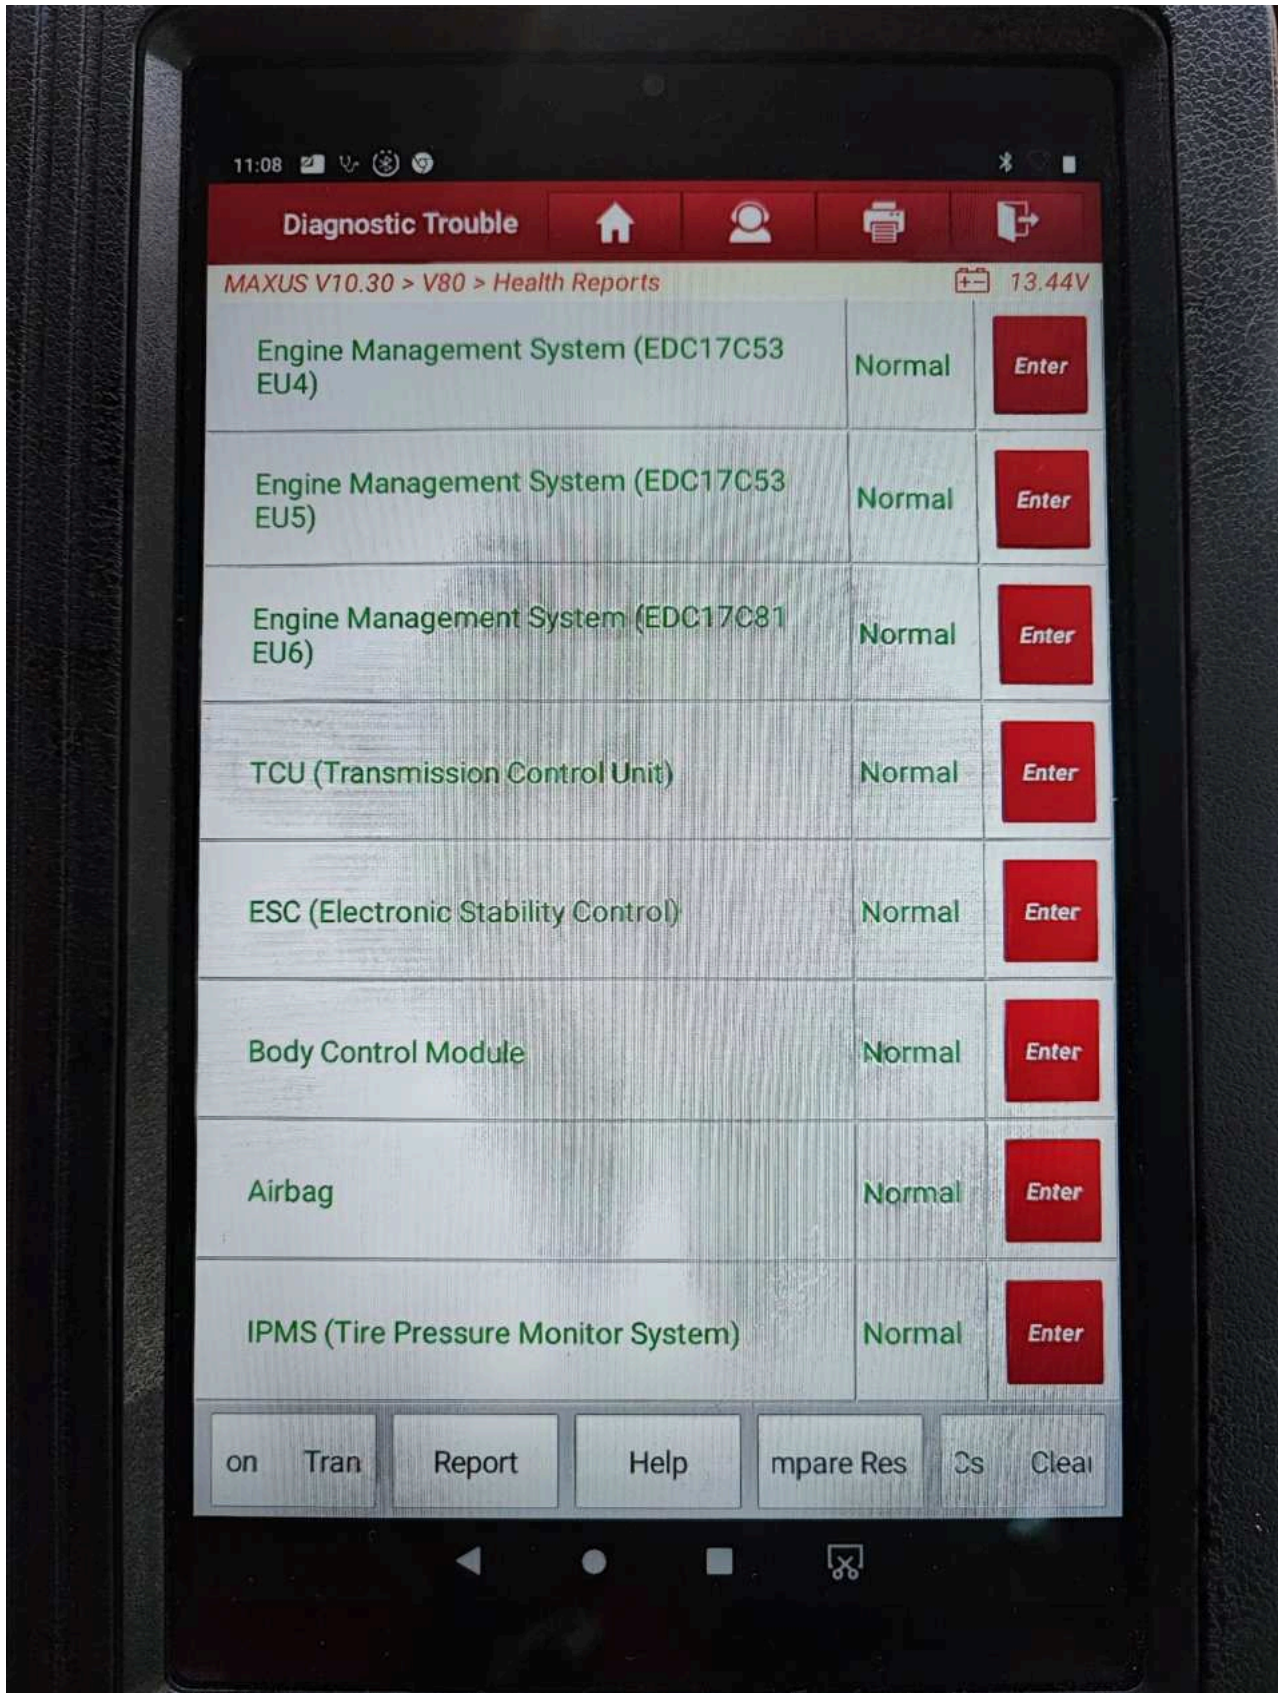
ภาพ OBD

1.5 ระบบการทำงานภายในรถยนต์ OBD II On-Board Diagnostics (OBD)

2.17 ตรวจจับพฤติกรรมการขับขี่, ความเร็ว และเครื่องยนต์
OBD II On-Board Diagnostics (OBD)
