1023/0321-14

Toyota Yaris 1.2 Sport Premium

Mar 19, 2024

Vehicle Inspection Report สรุปผลการตรวจสภาพรถ (Inspection Summary)

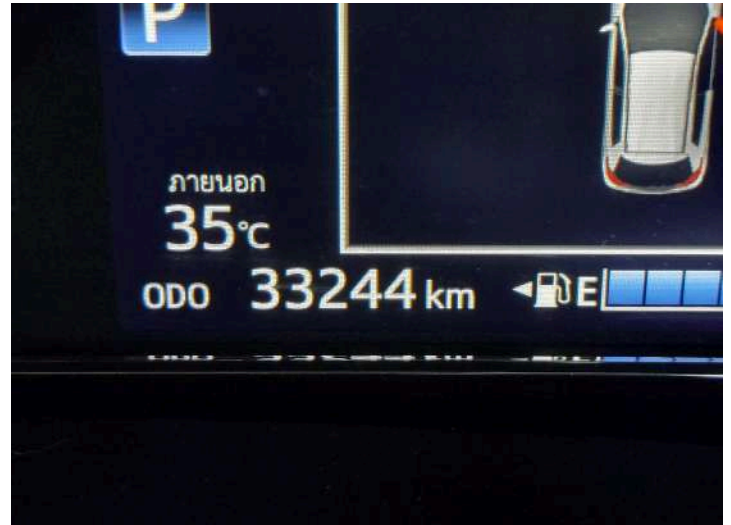
รูปเลขไมล์ (Mileage Picture) : ▾

ระยะการใช้งาน (Mileage) :

33244

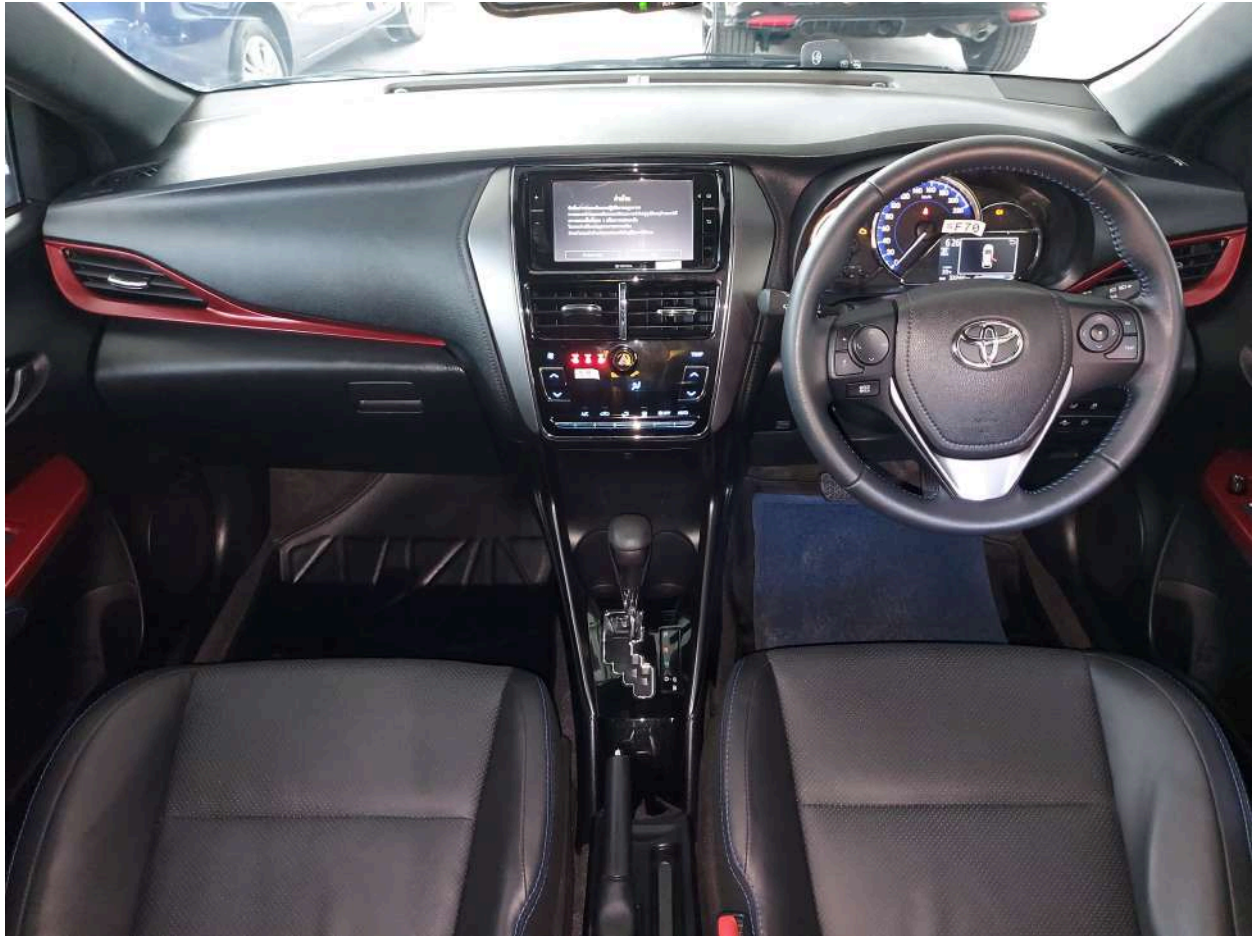
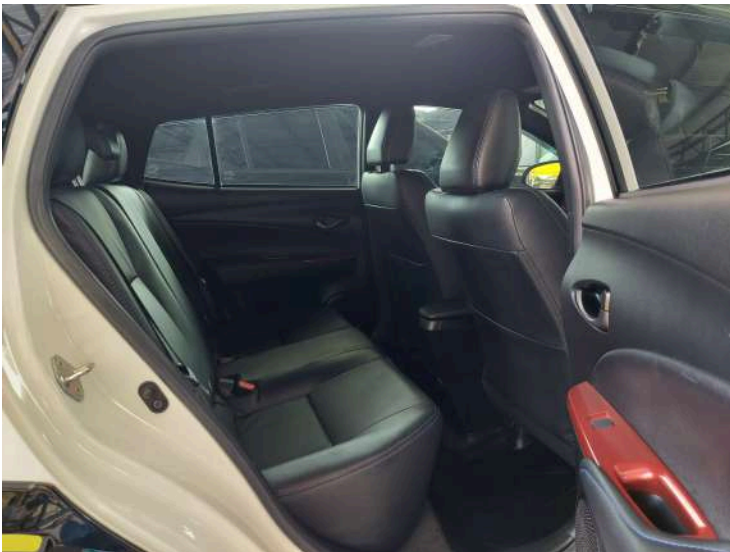
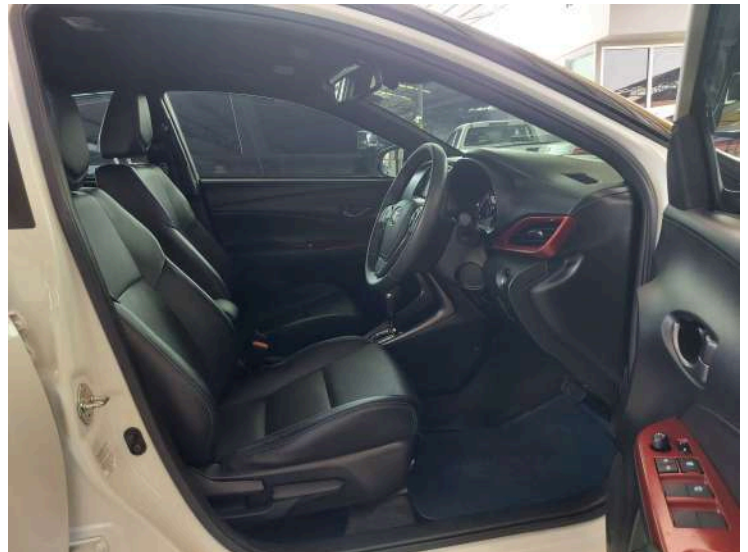
ภาพภายใน

รายการตรวจ 4 รายการ	สถานะ
2.1 สภาพที่นั่ง Seat Appearance	ดี (Good)
2.2 การทำงาน การปรับ และการล็อกเบาะ Seat Adjust functional	ดี (Good)
2.3 สภาพรางไต่เบาะ Seat slide adjust rail	ดี (Good)
2.4 เข็มขัดนิรภัย Seat Belts	ดี (Good)

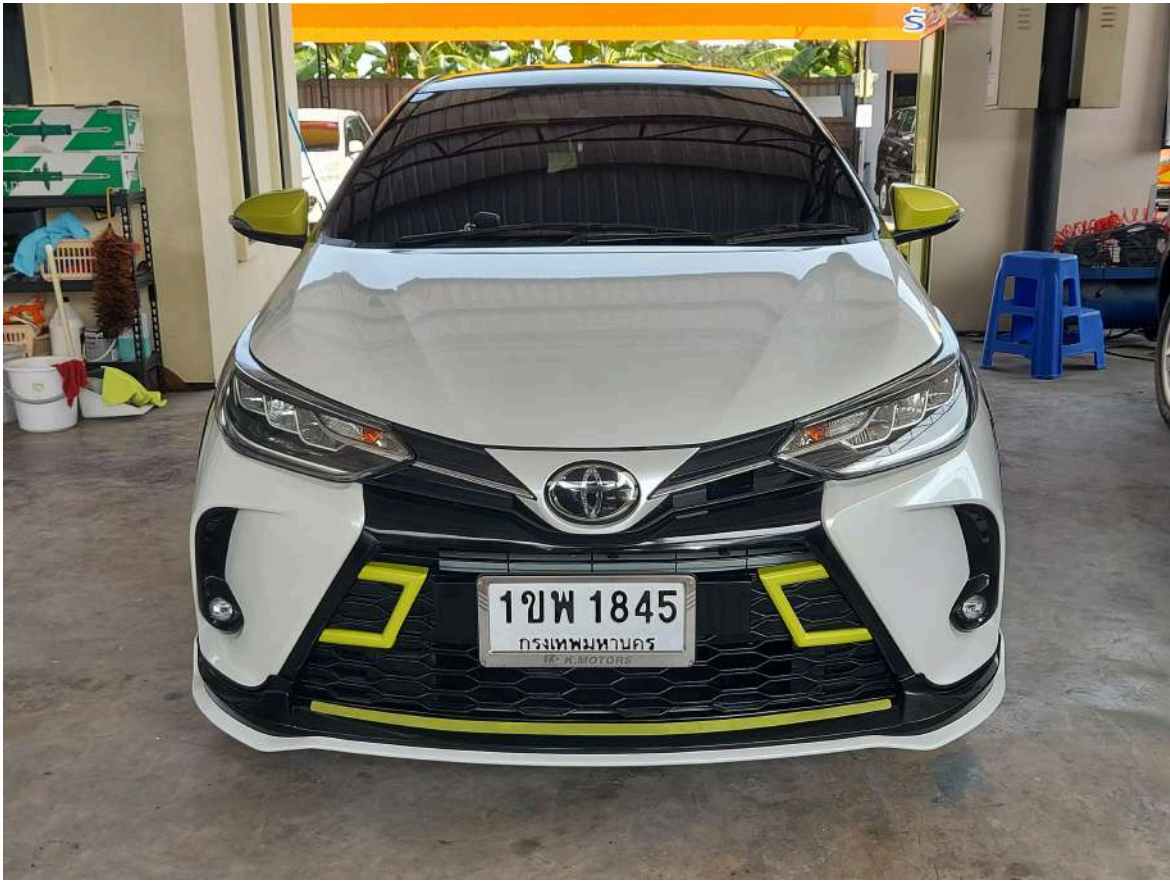
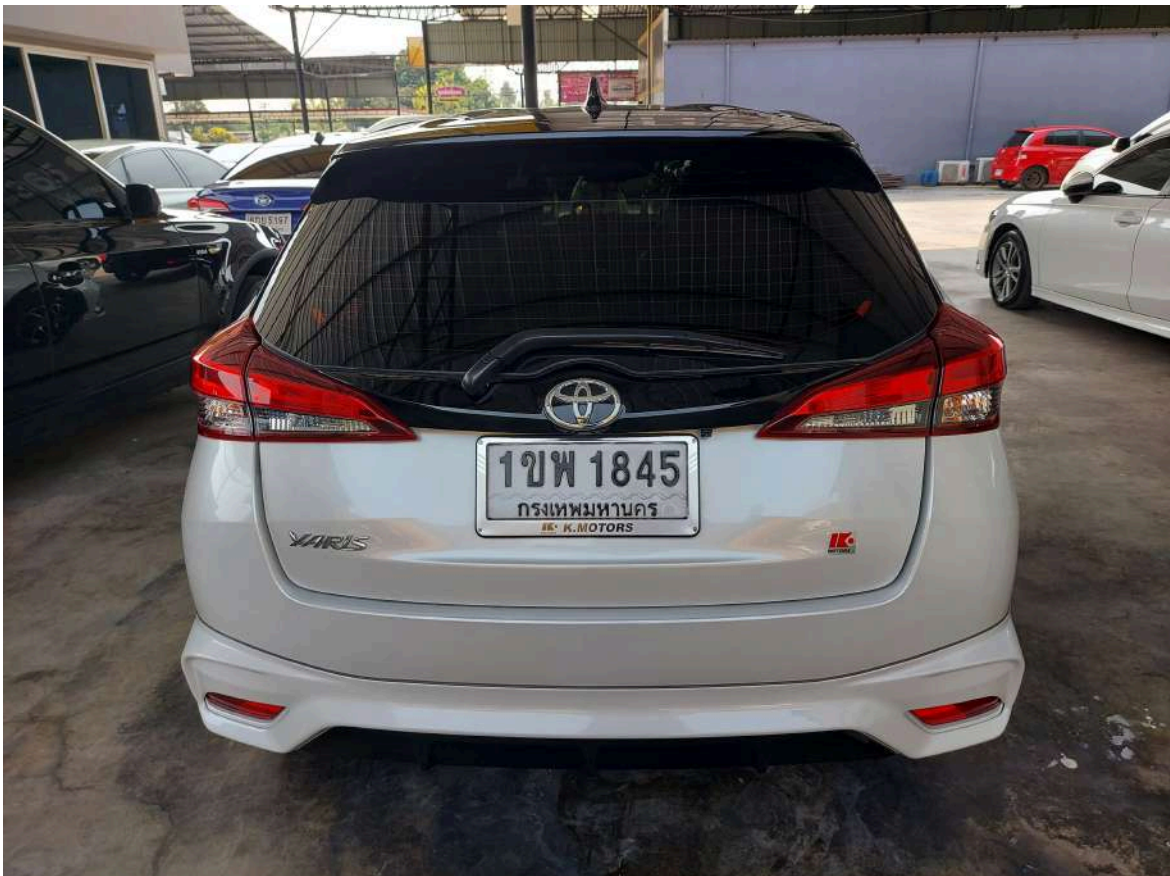
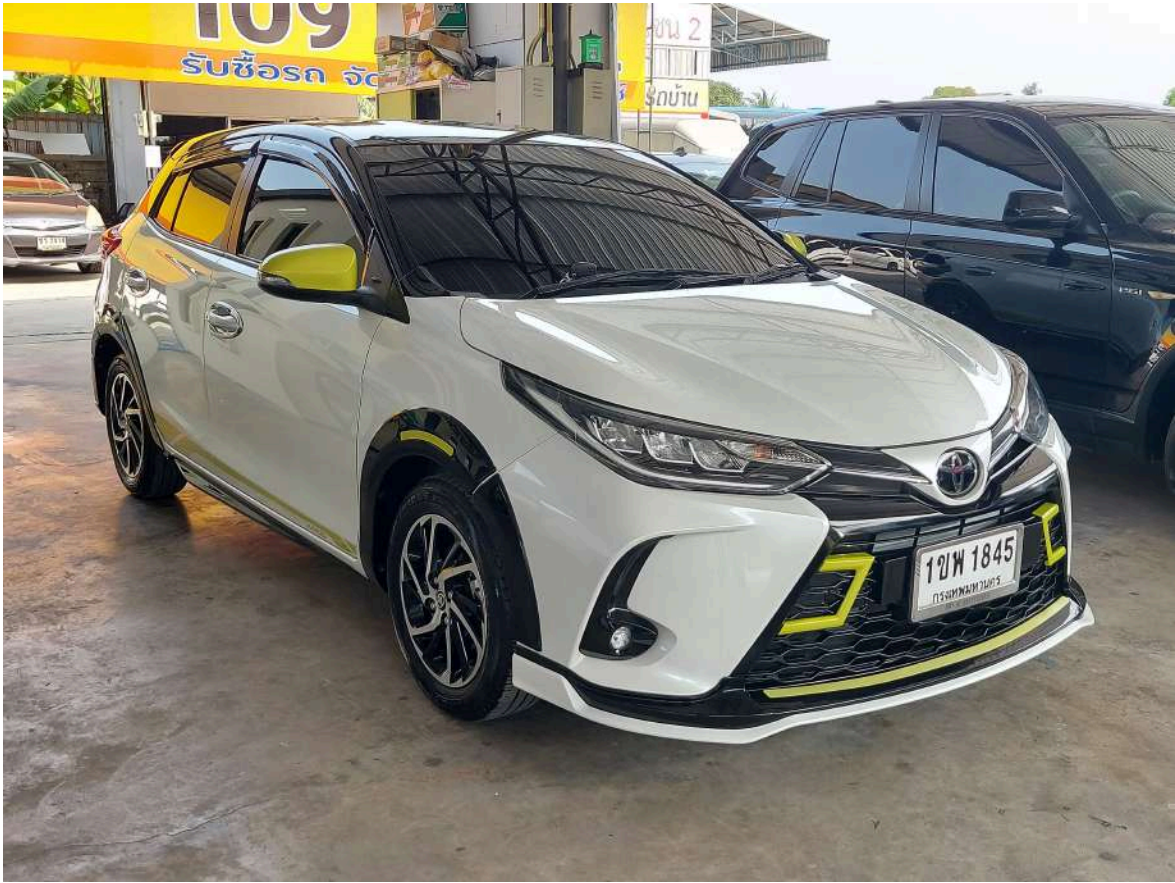
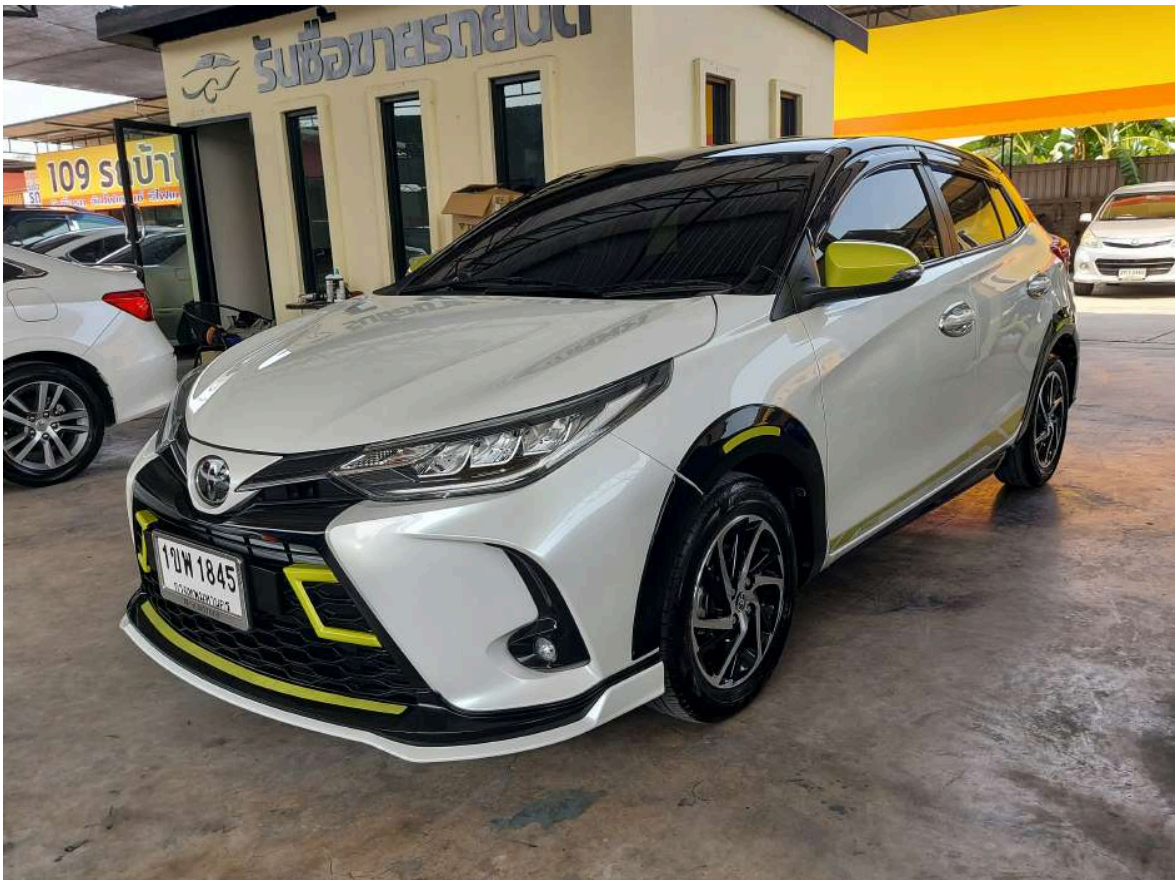
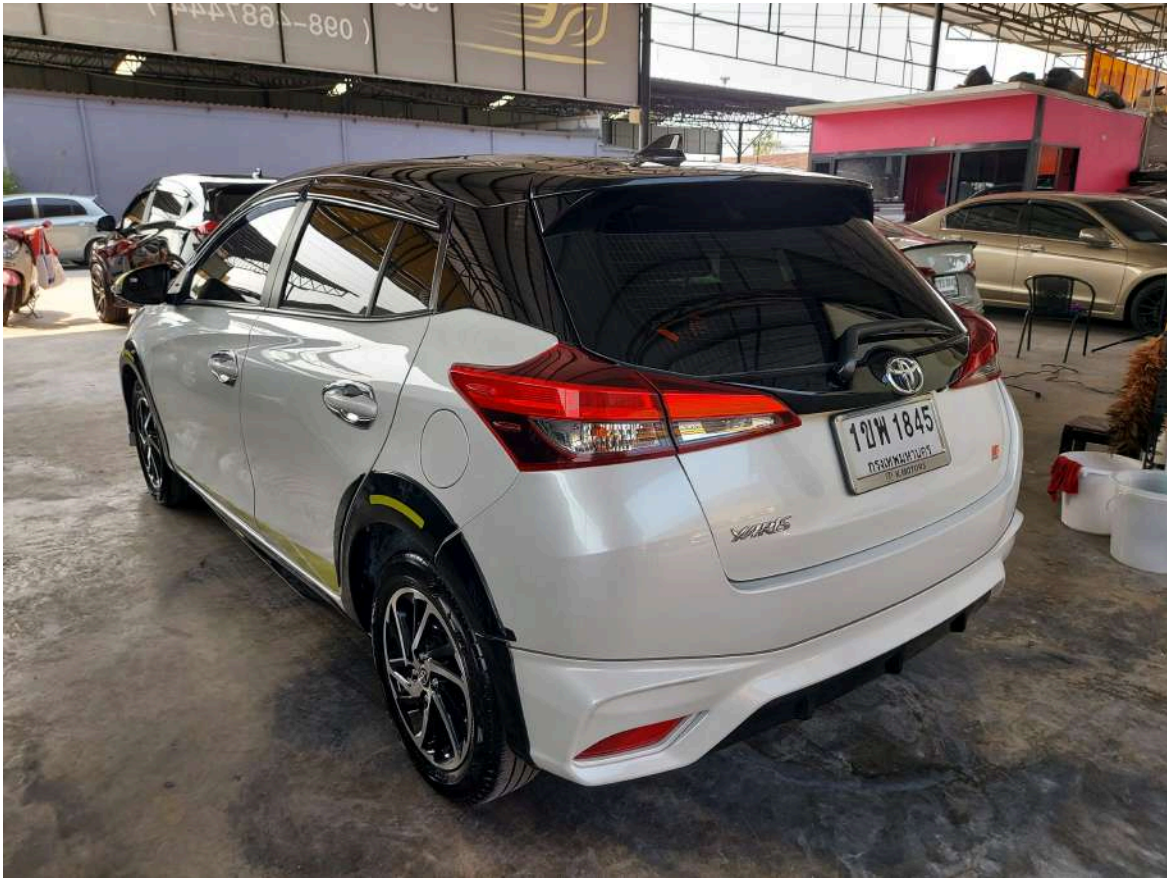
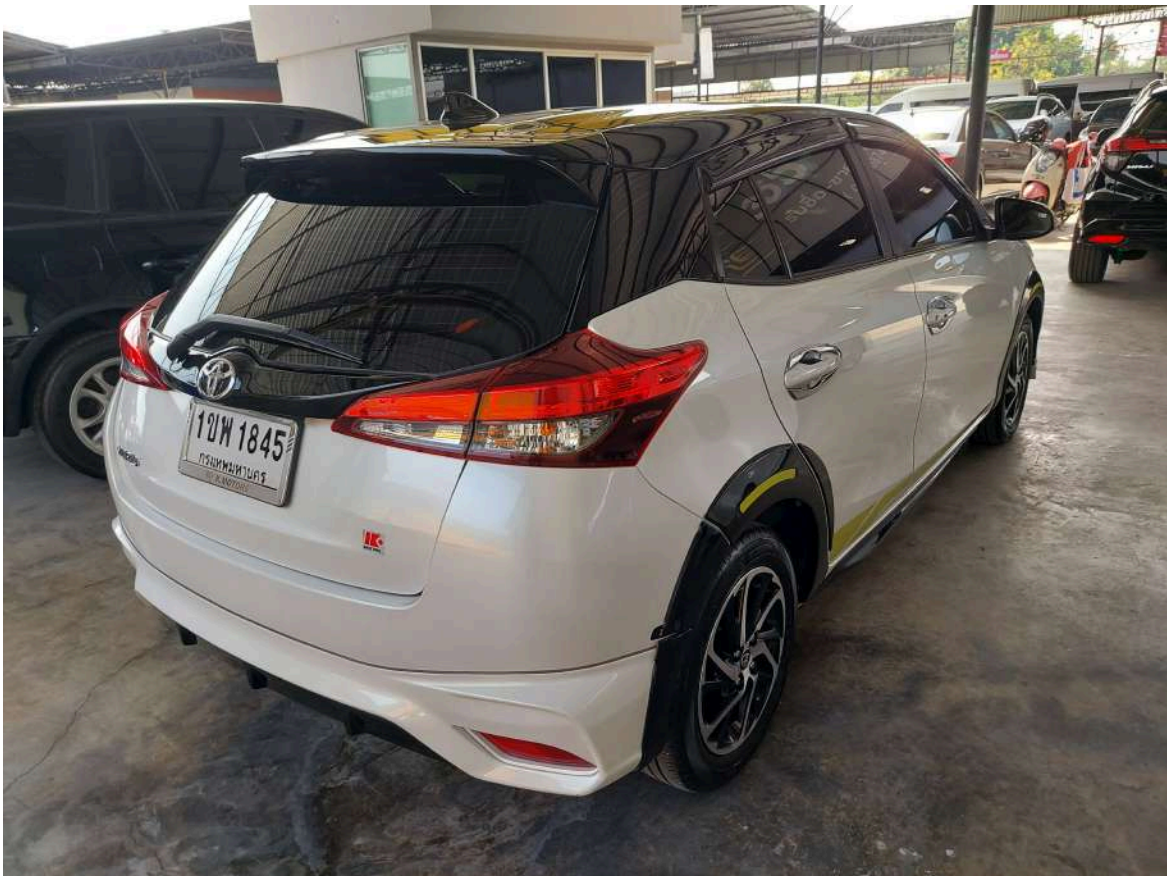
ภาพภายนอก

ประเมินสภาพรวม: ผ่าน
รายการที่รื้อการแก้ไข: ไม่พบรายการแก้ไข

- ✓ ชิ้นส่วนประกอบตัวถังรถ
- ✓ แผ่นเพลทเลขตัวถังมองเห็นได้ชัดเจน
- ✓ ชิ้นส่วนประกอบตัวถังรถ ผ่านการวัดค่าความหนาของสีแล้ว
- ✓ สีรถตรงตามเสาเอกสารจทะเบียน
