I023/0354-48

Toyota Fortuner 2.5 G

Feb 14, 2024

# Vehicle Inspection Report

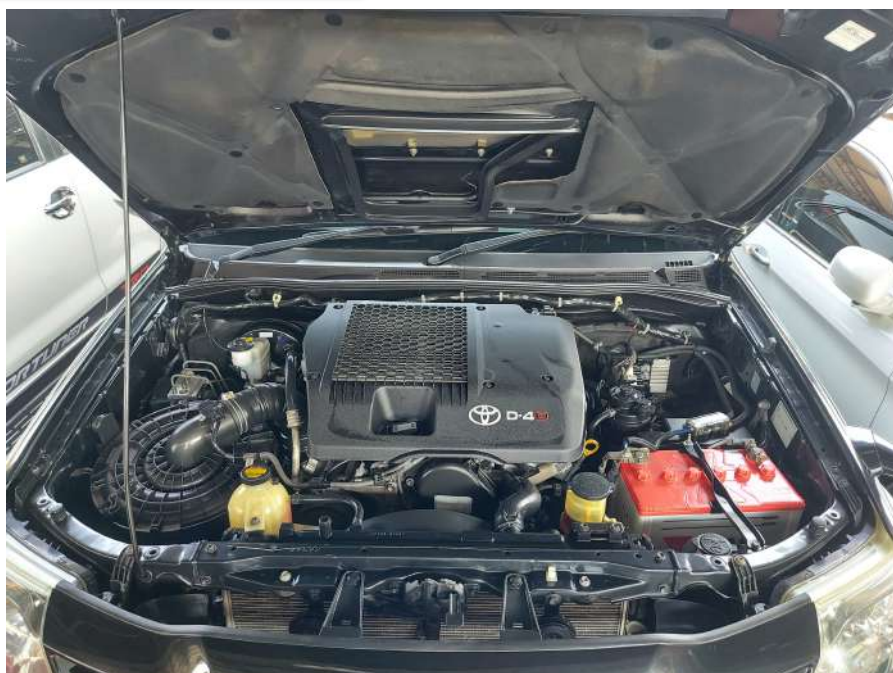
### ภาพห้องเครื่อง

Voltage	12.33	V
Rating	710	CCA
Current	462	CCA
Internal resistance	6.04	mΩ
State of Charge	53	%
State of Health	42	%
Status	REPLACE

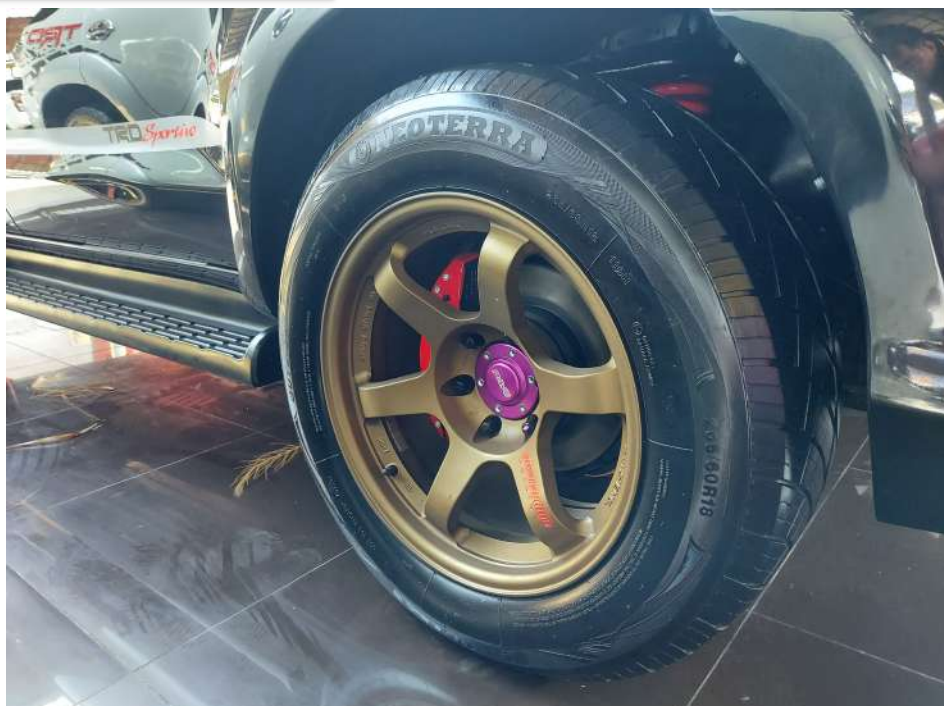
#### ขอบยาง ล้อ

07/22
