Vehicle Inspection Report

สรุปผลการตรวจสอบ (Inspection Summary)

ยี่ห้อ/รุ่น (Brand/Model): MERCEDES BENZ E200 K SEDAN NGT	วันที่ตรวจสอบรถยนต์ (Date of Inspection): 30-09-63
หมายเลขตัวถัง (VIN): WDB2110412A 998703	เลขคำขอบริการ (Job No.): I020/0069-03
หมายเลขเครื่องยนต์ (Engine No.): 271956 30 795559	Vehicle Picture:  
ปีที่ผลิต (Build Date): 2007	
สีรถ (Color): เทา	
ระยะการใช้งาน(Mileage): 74,630 กม.	
หมายเลขทะเบียน (No. Plate): 1กฏ 2293 กทม.	
วันครบกำหนดชำระภาษี (Registration Expiry): 10 เม.ย.63	
ชื่อลูกค้า (Customer Name): PRO รถบ้าน	
ที่อยู่(Address): ถนนกาญจนาภิเษก	
โทรศัพท์ (Tel): 081-3444422	
สถานที่ตรวจสอบรถ (Inspection Place): PRO รถบ้าน

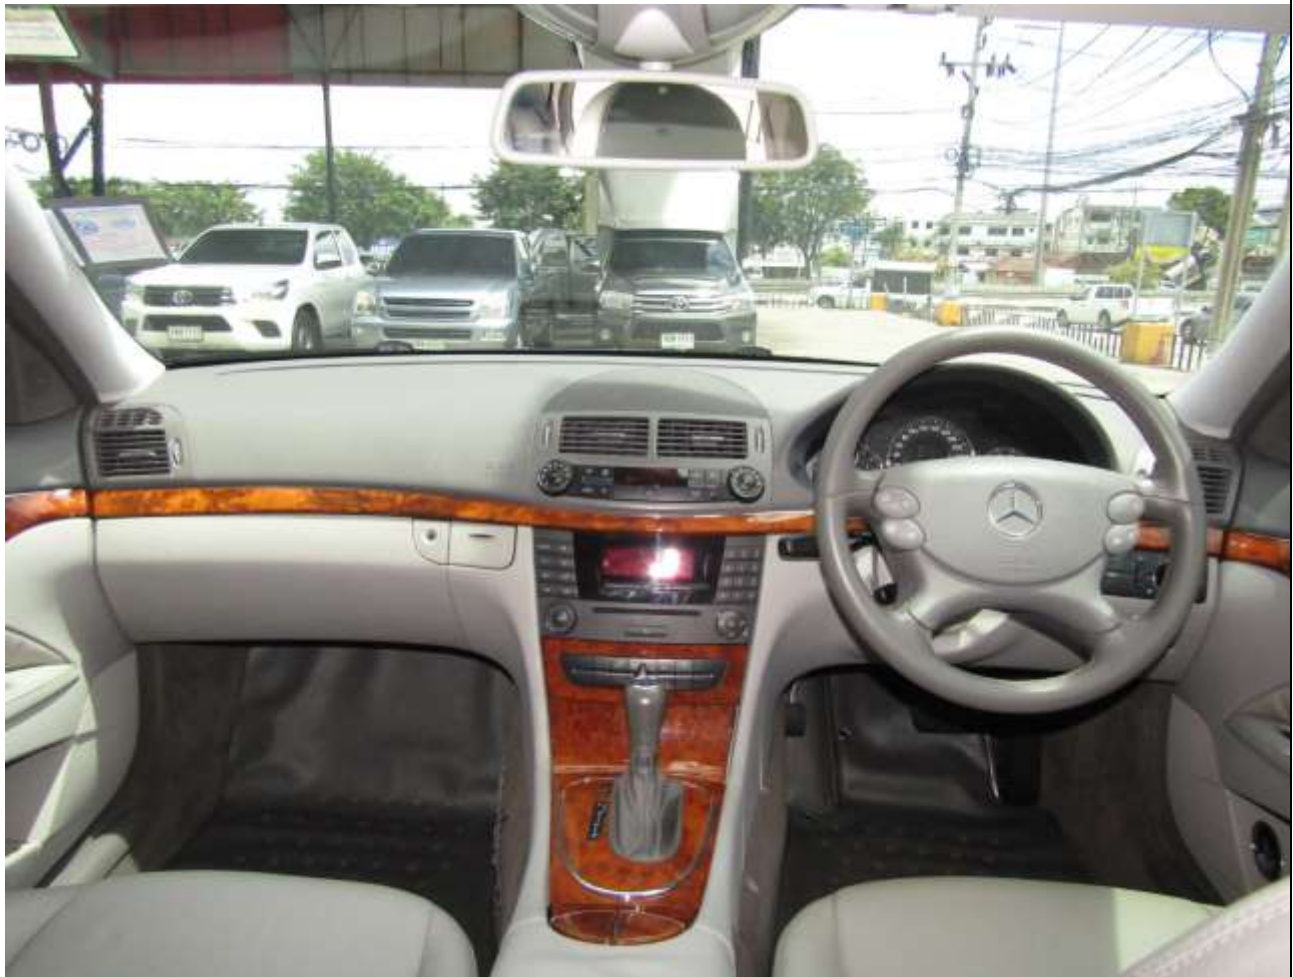
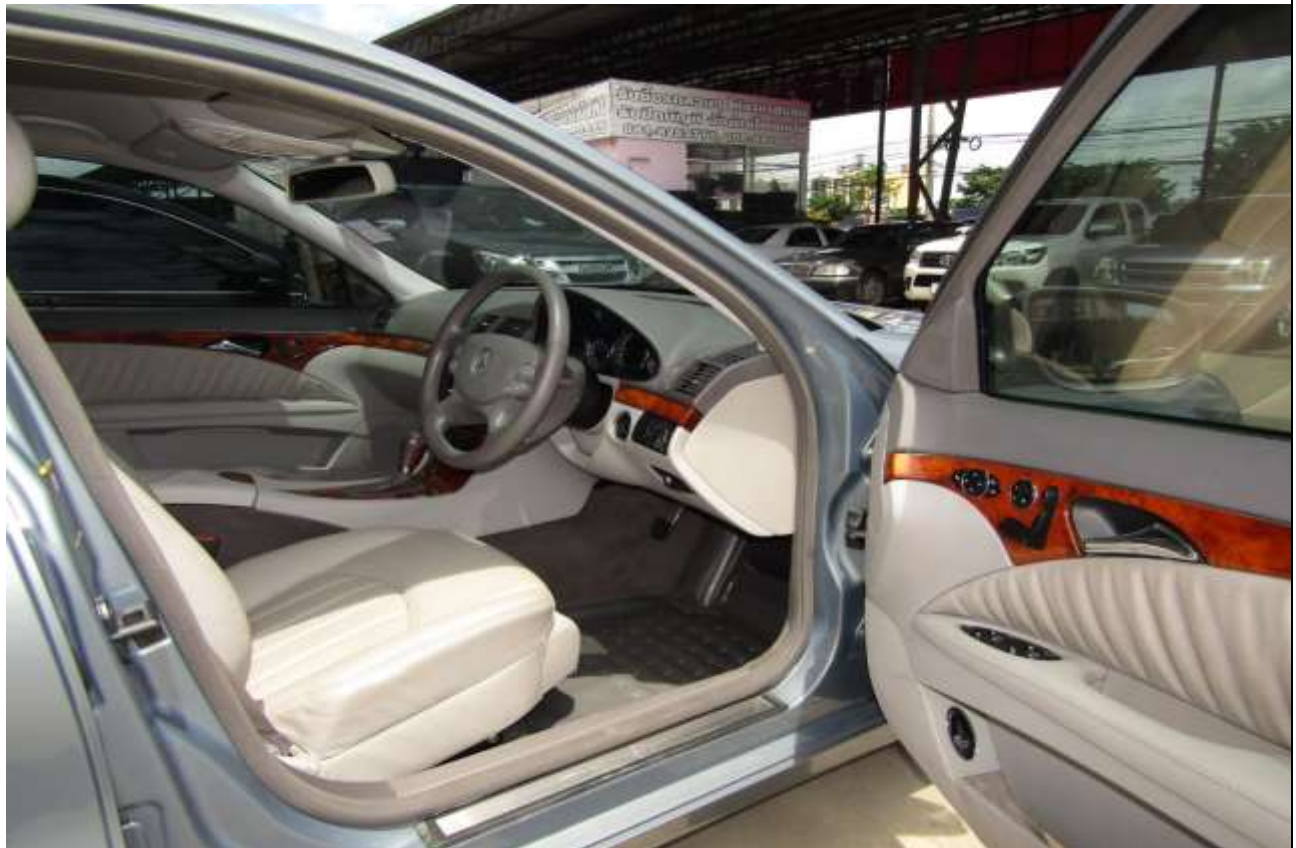
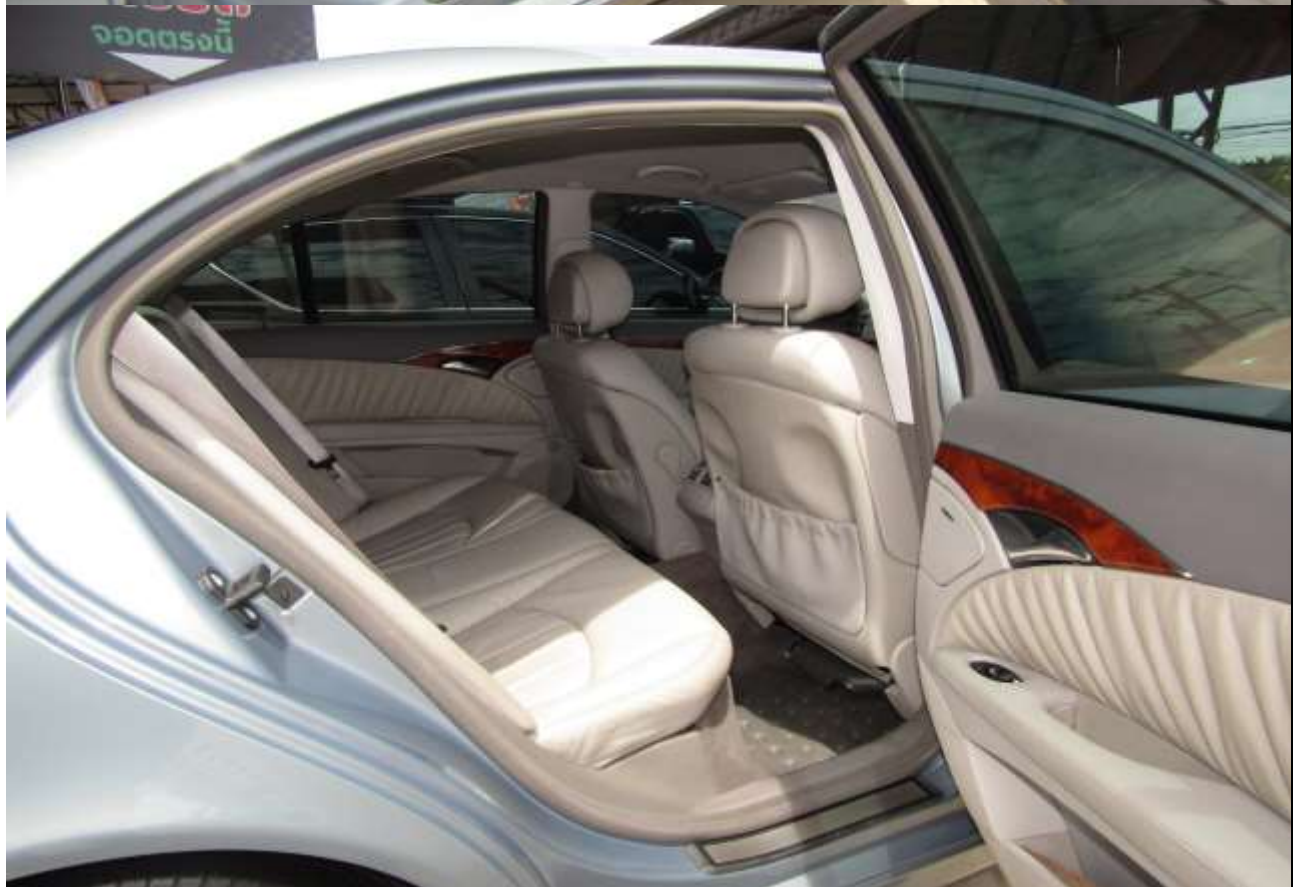
ภาพภายในด้านหน้า หลัง และ จุดบกพร่อง - Interior Visual Details (Front, Rear and/or Defect):

ที่นั่ง สภาพ Seat Appearance	สภาพดีตามอายุการใช้งาน

การทำงาน การปรับ และการล็อก เบาะ Seat Adjust functional	ทำงานได้ดี

สภาพ รางได้เบาะ Seat slide adjust rail	สภาพดีตามอายุการใช้งาน

เข็มขัดนิรภัย Seat Belts	สภาพดีตามอายุการใช้งาน

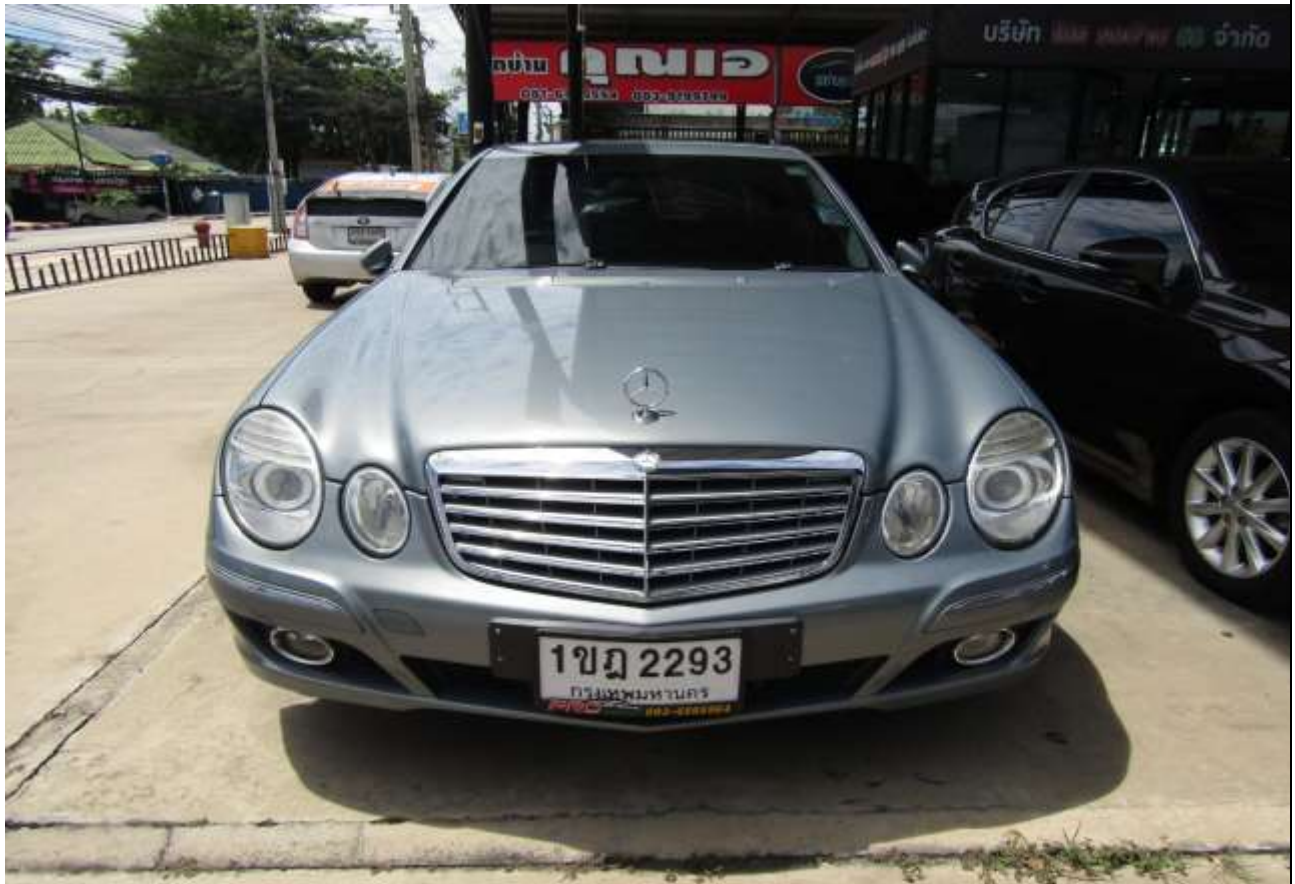
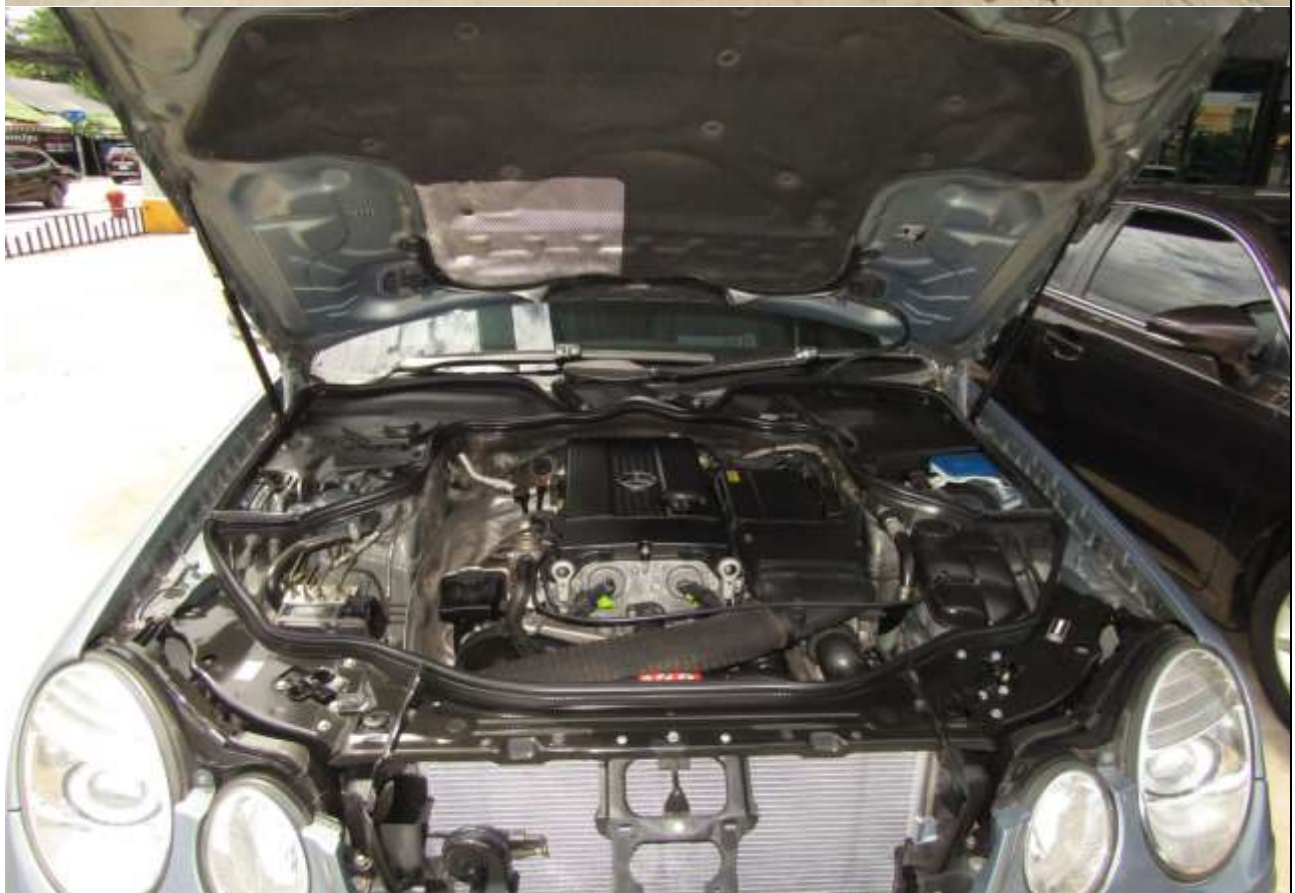
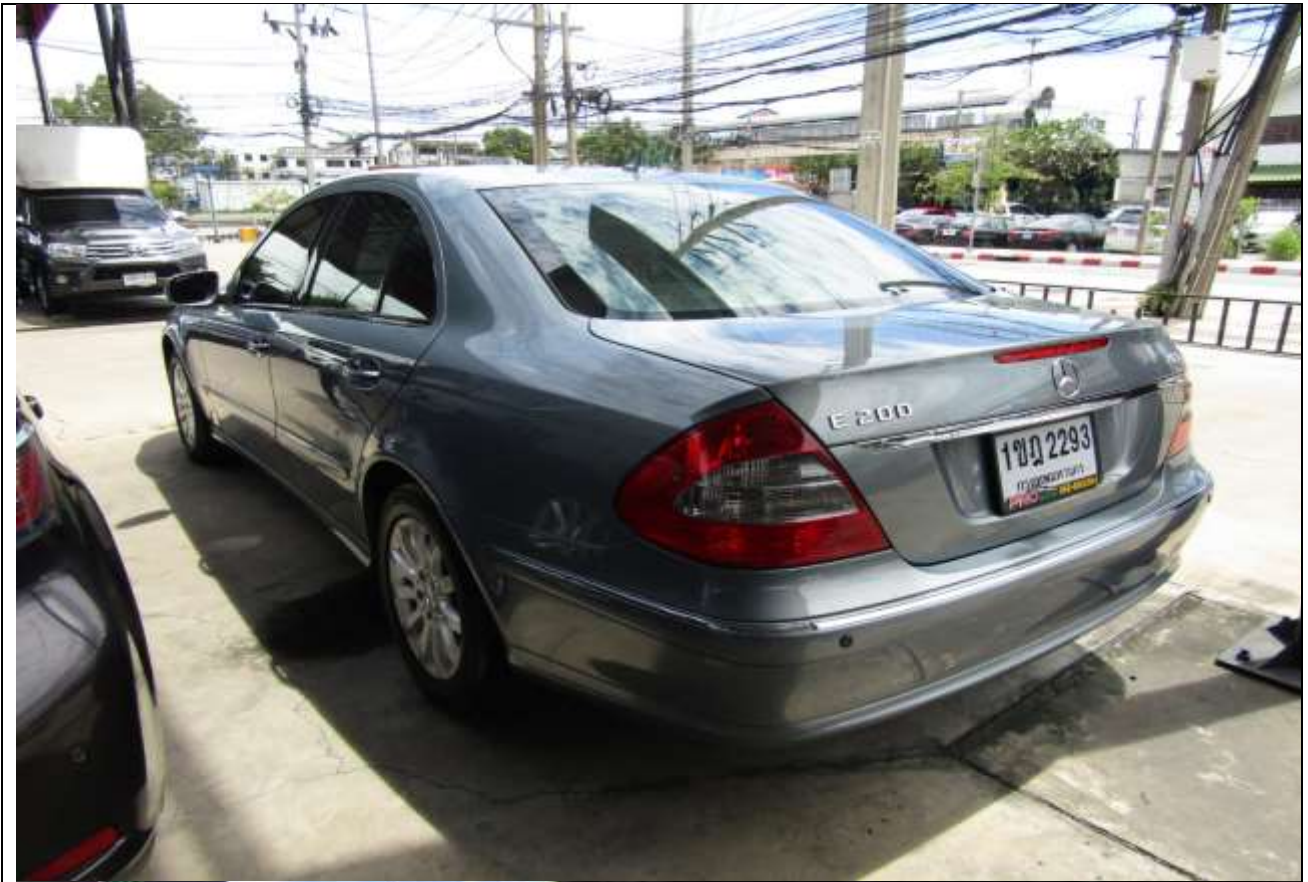
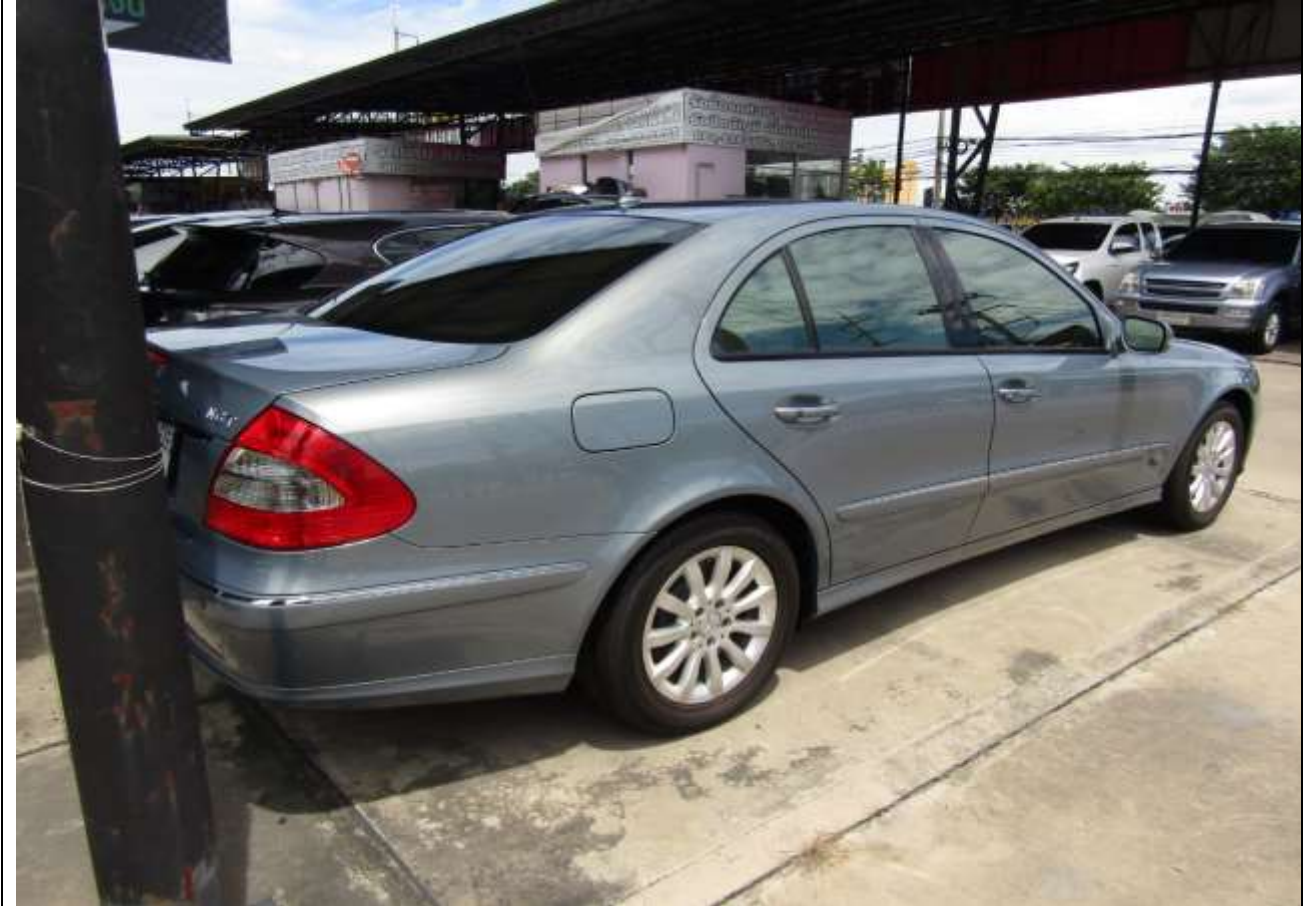
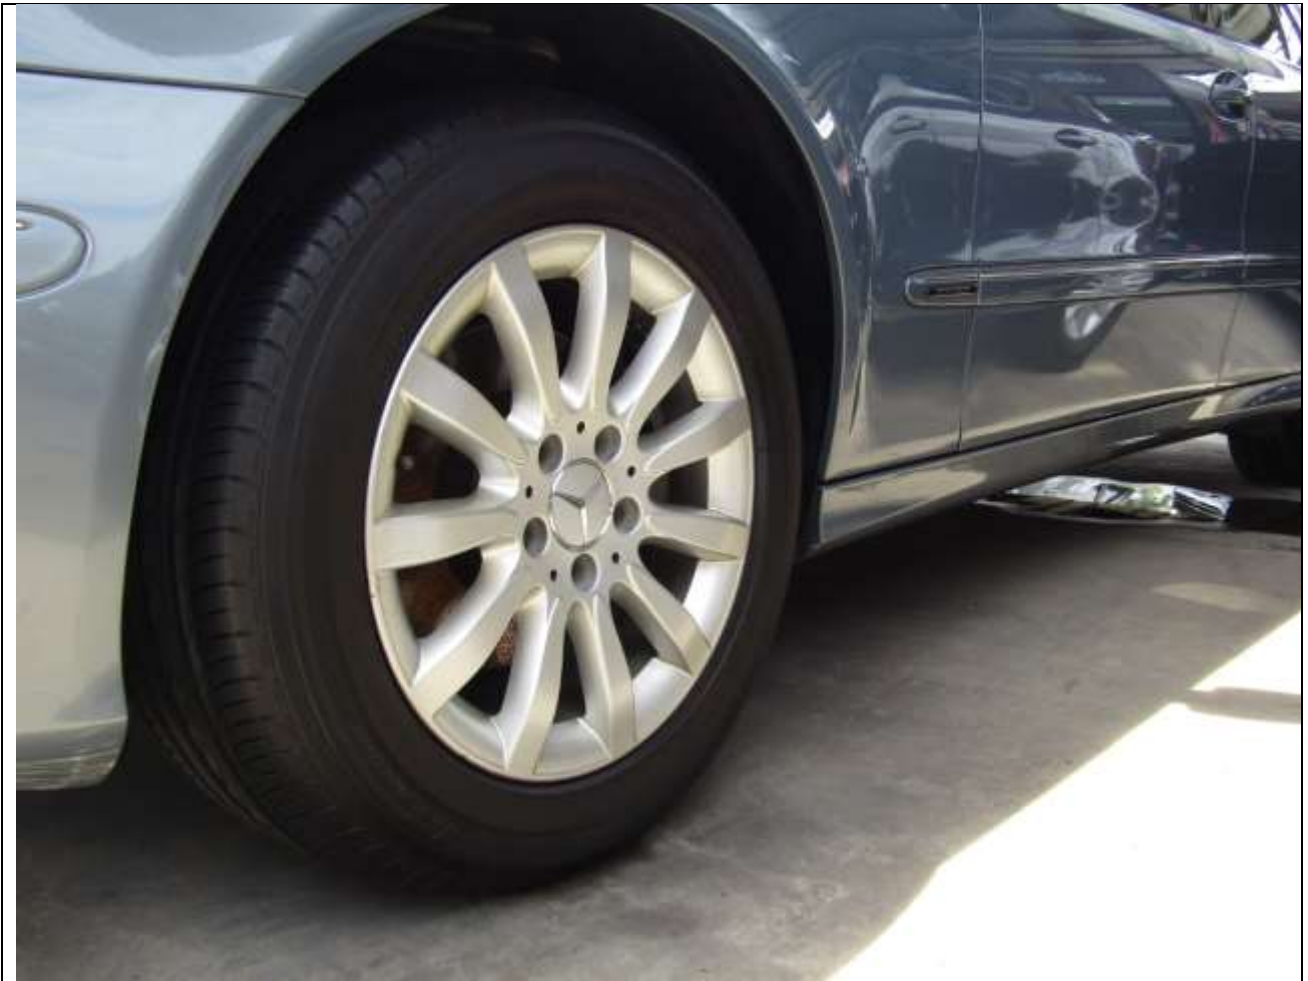
ภาพภายนอก - Exterior Visual Details:

กันชนหน้า Front Bumper	สภาพดี

คาน รับกันชนหน้า (ขวา) Front Side Member (Right) Appearance	สภาพดี
 	คาน รับกันชนหน้า (ซ้าย) Front Side Member (Left) Appearance	สภาพดี
 	ฝากระโปรงหน้ารถ Bonnet	สภาพดี
 	กระจกบังลมหน้า Windshield	สภาพดี
 	หลังคา Roof	สภาพดี
 	สภาพ และการทำงาน หลังคาชั้นรูป หลังคาเปิดประทุน Sunroof/Convertible functional and appearance	สภาพดี
 	ประตูหน้าขวา Front Right Door	สภาพดี
 	ประตูหลังขวา Rear Right Door	สภาพดี

ประตูเลื่อนด้านขวา Sliding Right Door	N/A
 	บันไดขายน้าด้านขวา Right Rocker Panel	สภาพดี
 	ประตูหน้าซ้าย Front Left Door	สภาพดี
 	ประตูหลังซ้าย Rear Left Door	สภาพดี
 	ประตูเลื่อนด้านซ้าย Sliding Left Door	N/A

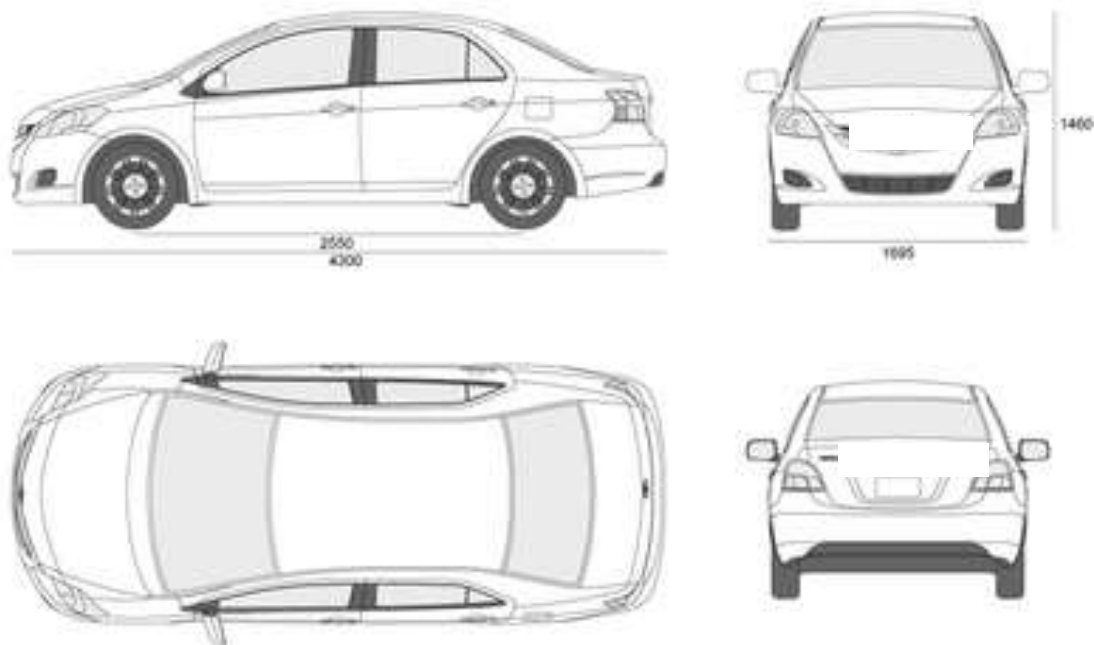
ความหนาสีรอบรถเก๋ง 3,4 และ 5 ประตู - Paint Thickness on 3,4 and 5 door car:

ชิ้นส่วนยานยนต์	ความหนาสี Paint Thickness (µm)			
(Car Part)	P1	P2	P3	Average
Front Wing (RH)	66	67	87	73
Front Wing (LH)	80	78	98	85
Front Door (RH)	225	241	281	249
Front Door (LH)	97	96	97	97
Rear Door (RH)	237	189	281	236
Rear Door (LH)	101	103	108	104

ชิ้นส่วนยานยนต์	ความหนาสี Paint Thickness (µm)			
(Car Part)	P1	P2	P3	Average
Rear Wing (RH)	222	195	215	211
Rear Wing (LH)	139	142	153	145
Front Bumper				
Rear Bumper				
Bonnet	70	71	68	70
Roof	103	101	98	101
Boot/Tail Gate	131	125	173	143
