I024/0110-16

Ford Ranger 2.2 OPEN CAB Hi-Rider XLT

Apr 24, 2024

Vehicle Inspection Report

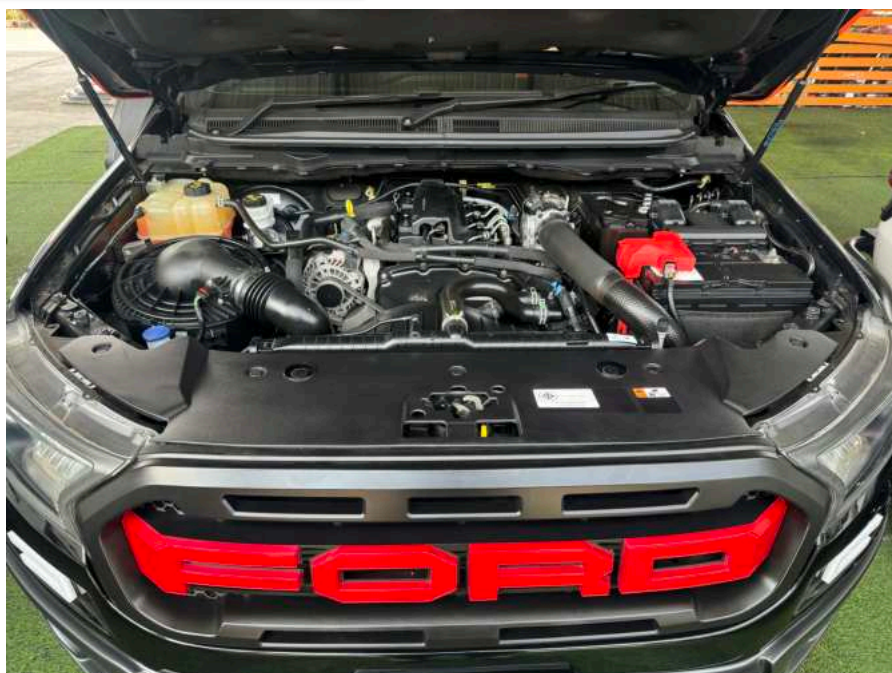
ภาพห้องเครื่อง

Voltage	12.34	V
Rating	650	CCA
Current	161	CCA
Internal resistance	16.81	mΩ
State of Charge	54	%
State of Health	14	%
Status	REPLACE

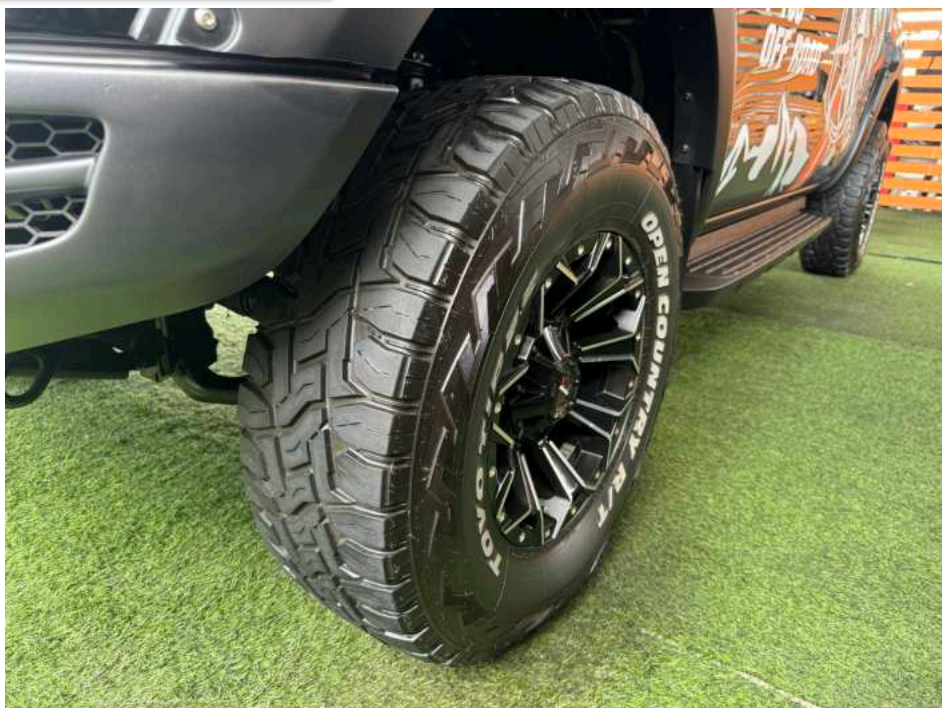
ขอบยาง ล้อ

05/23
