I024/0016-18

BMW 220i 2.0 Gran M Sport

Apr 22, 2024

Vehicle Inspection Report สรุปผลการตรวจสภาพรถ (Inspection Summary)

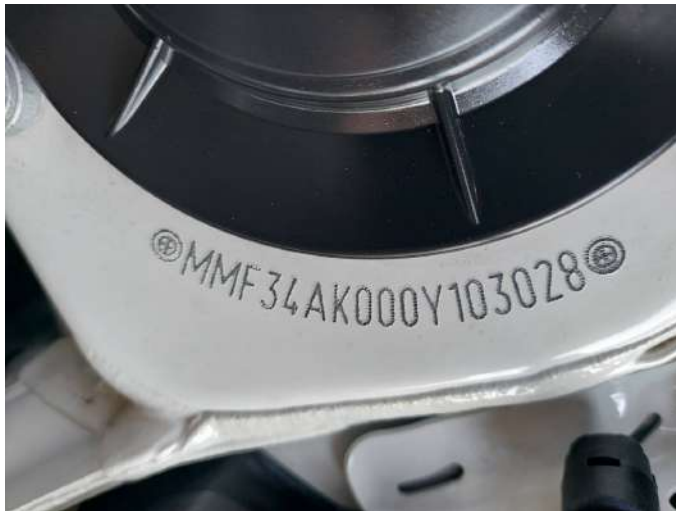
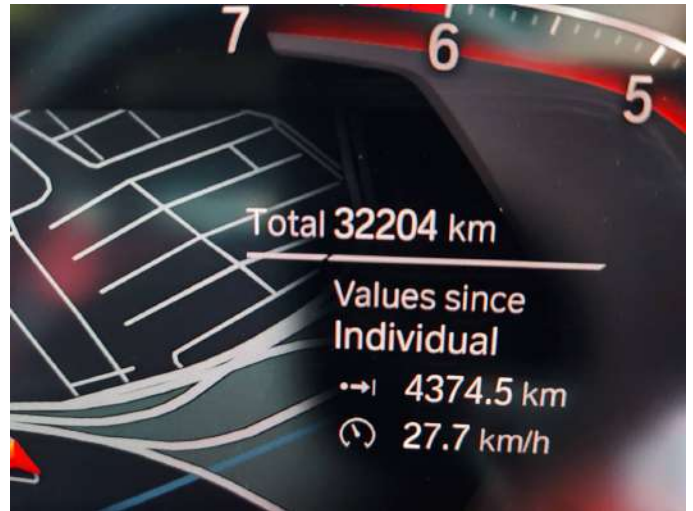
รูปเลขไมล์ (Mileage Picture) : ▾

ระยะการใช้งาน (Mileage) :

32204

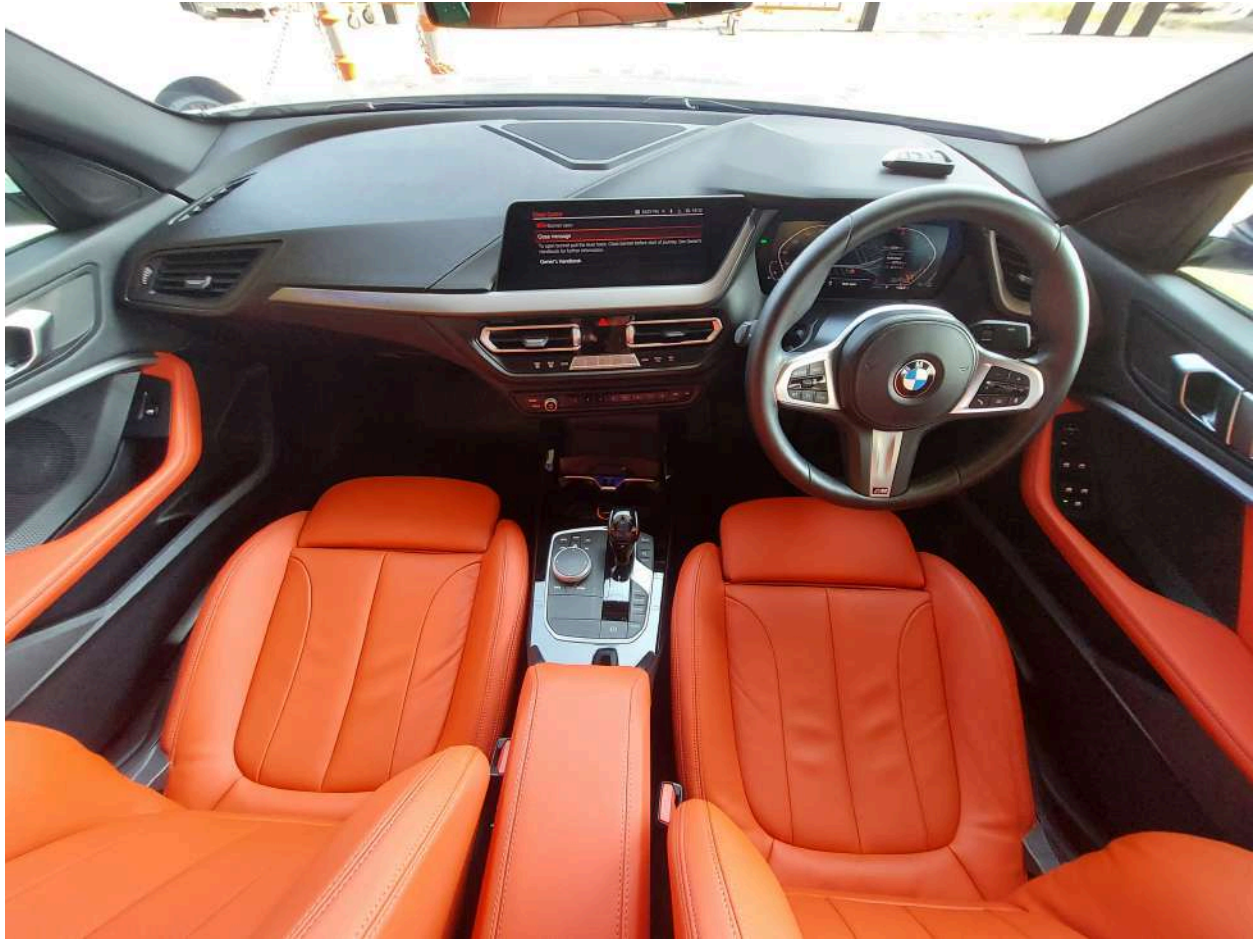
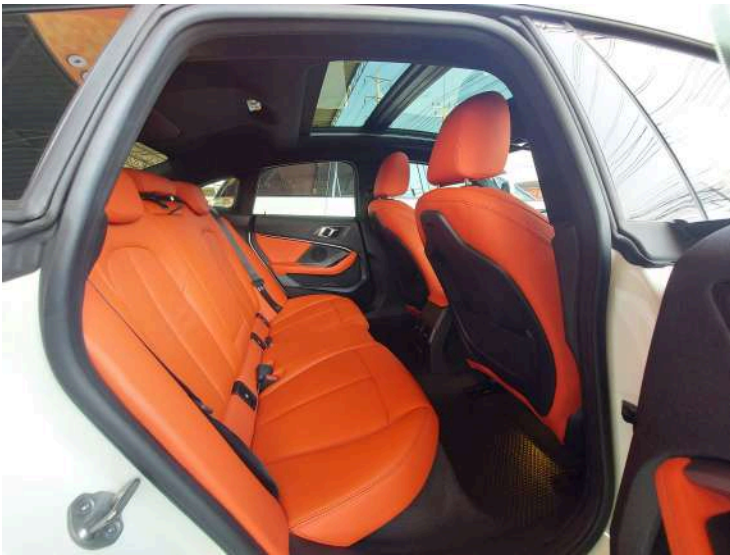
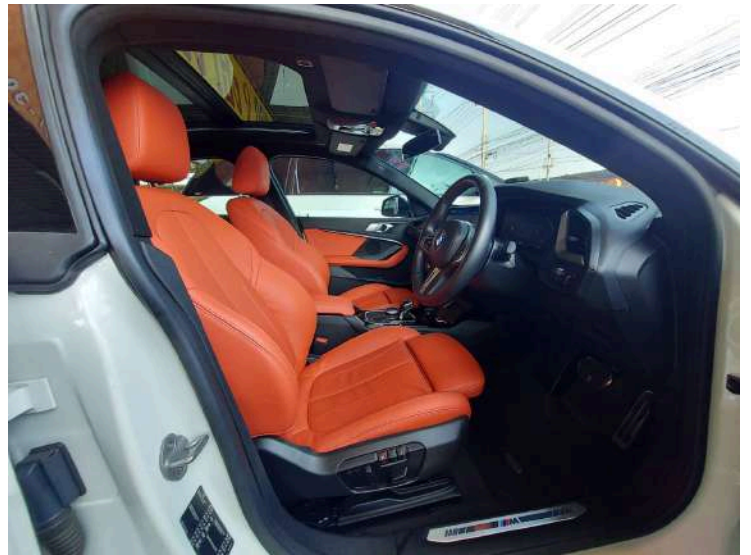
ภาพภายใน

Remark ภายใน : ▾ประเมินสภาพรวม: ผ่าน
อุปกรณ์หลัก/อุปกรณ์เสริมขณะขับที่:

- ✓ ระบบปรับอากาศ [ผ่าน]
- ✓ ไฟส่องสว่าง [ผ่าน]
- ✓ ไฟเลี้ยว/ไฟฉุกเฉิน [ผ่าน]
- ✓ หน้าปัดและมาตรวัด [ผ่าน]
- ✓ เข็มชดนิรภัย [ผ่าน]
- ✓ แตร [ผ่าน]
- ✓ เครื่องเล่นเพลง [ผ่าน]
- ✓ ระบบปิดน้ำฝน [ผ่าน]
- ✓ เบาะนั่งยึดแน่น [ผ่าน]
- ✓ กระจกไฟฟ้า [ผ่าน]

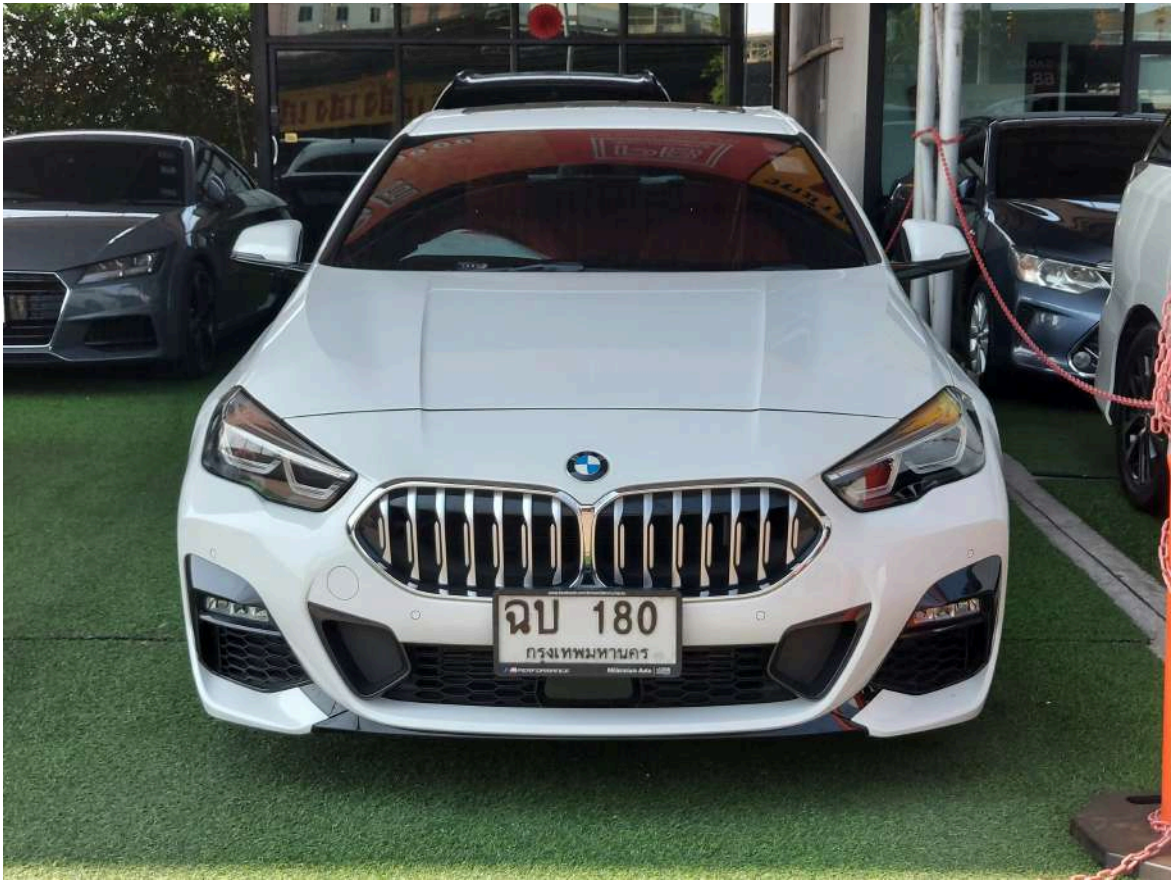
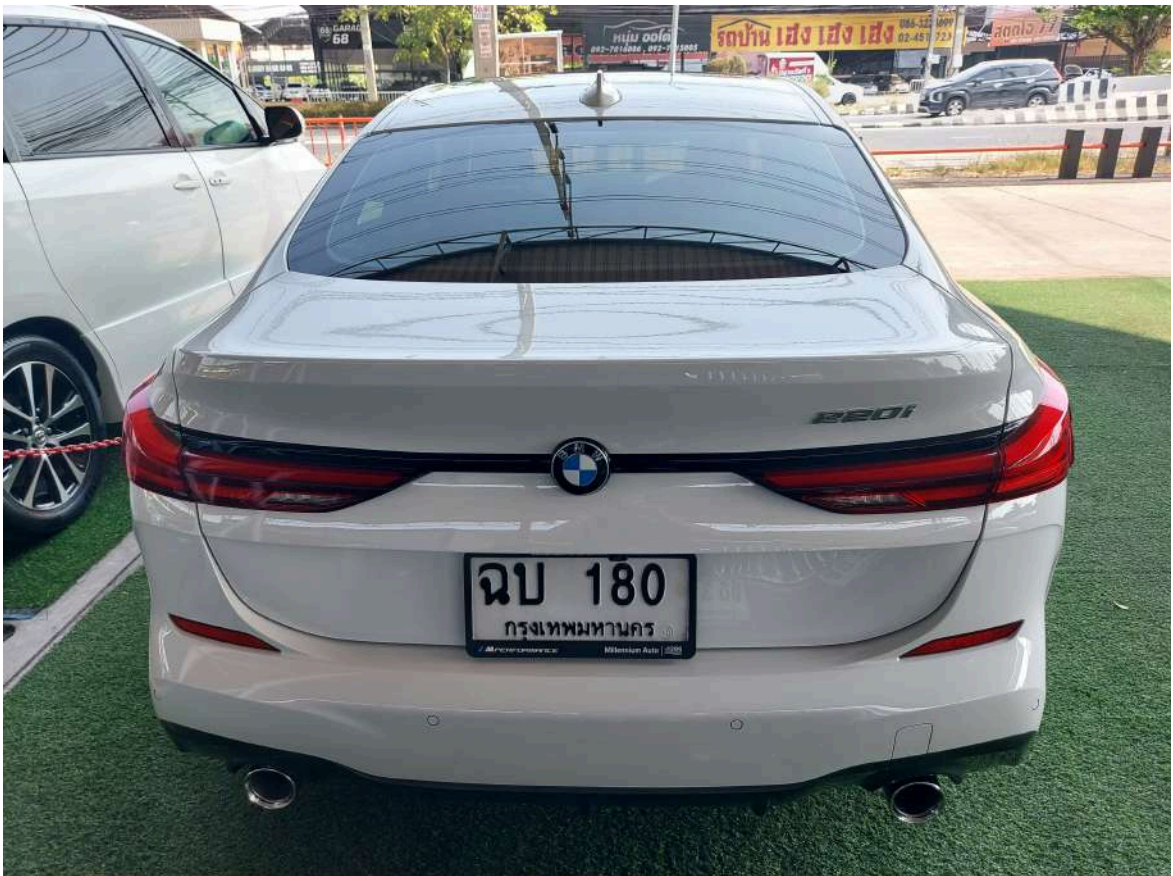
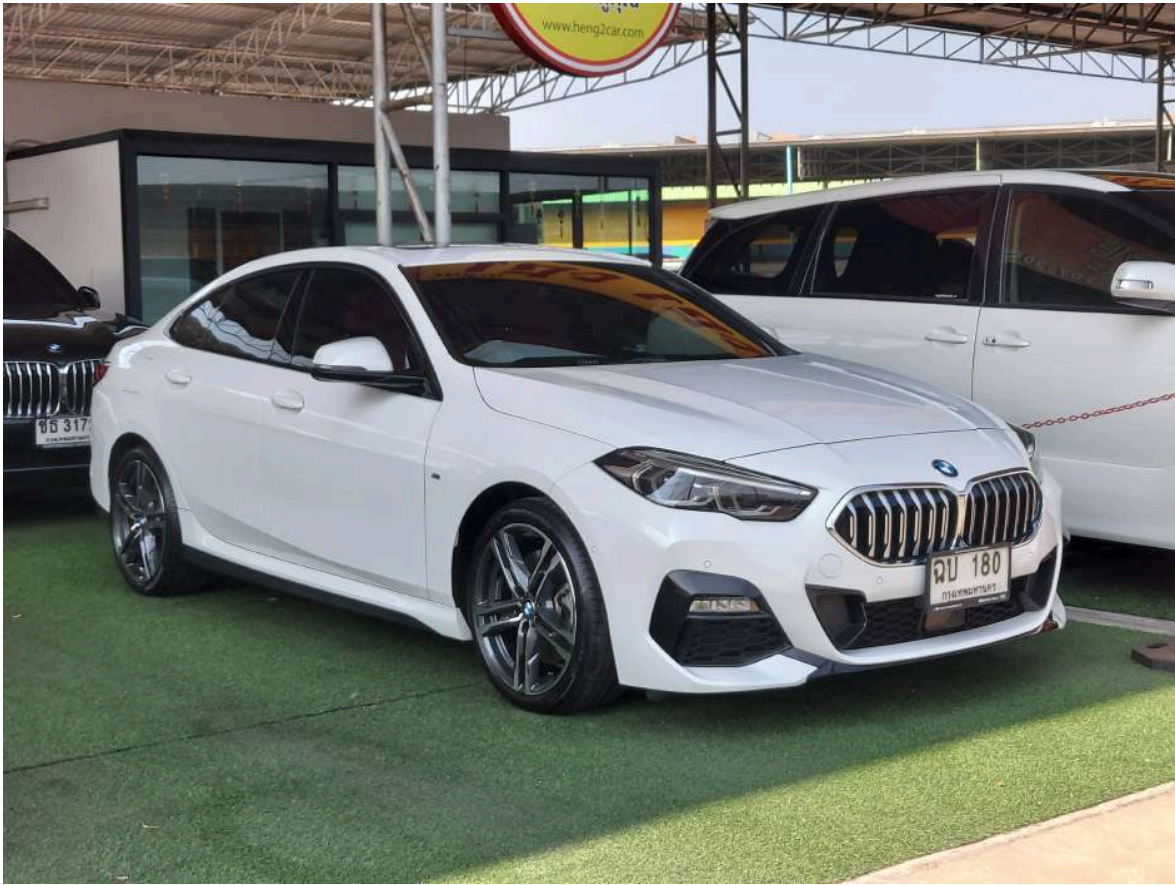
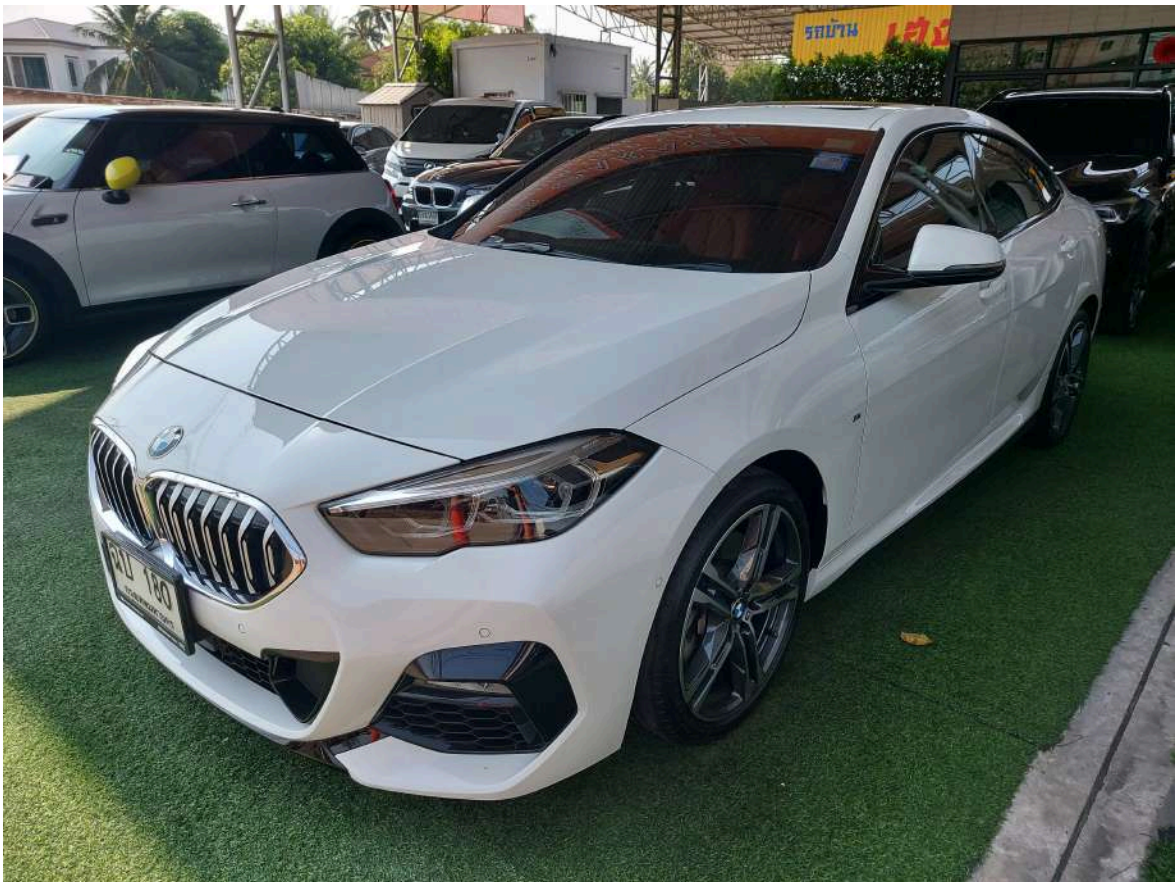
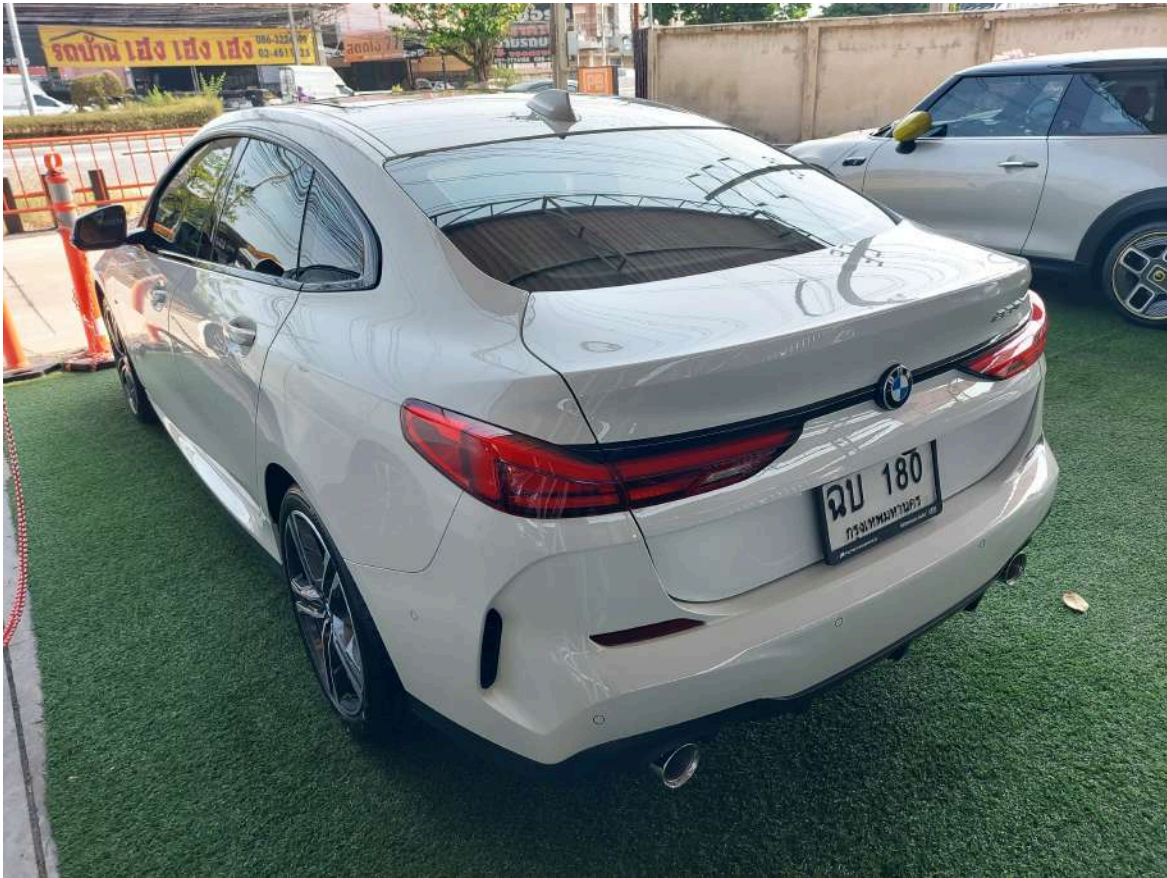
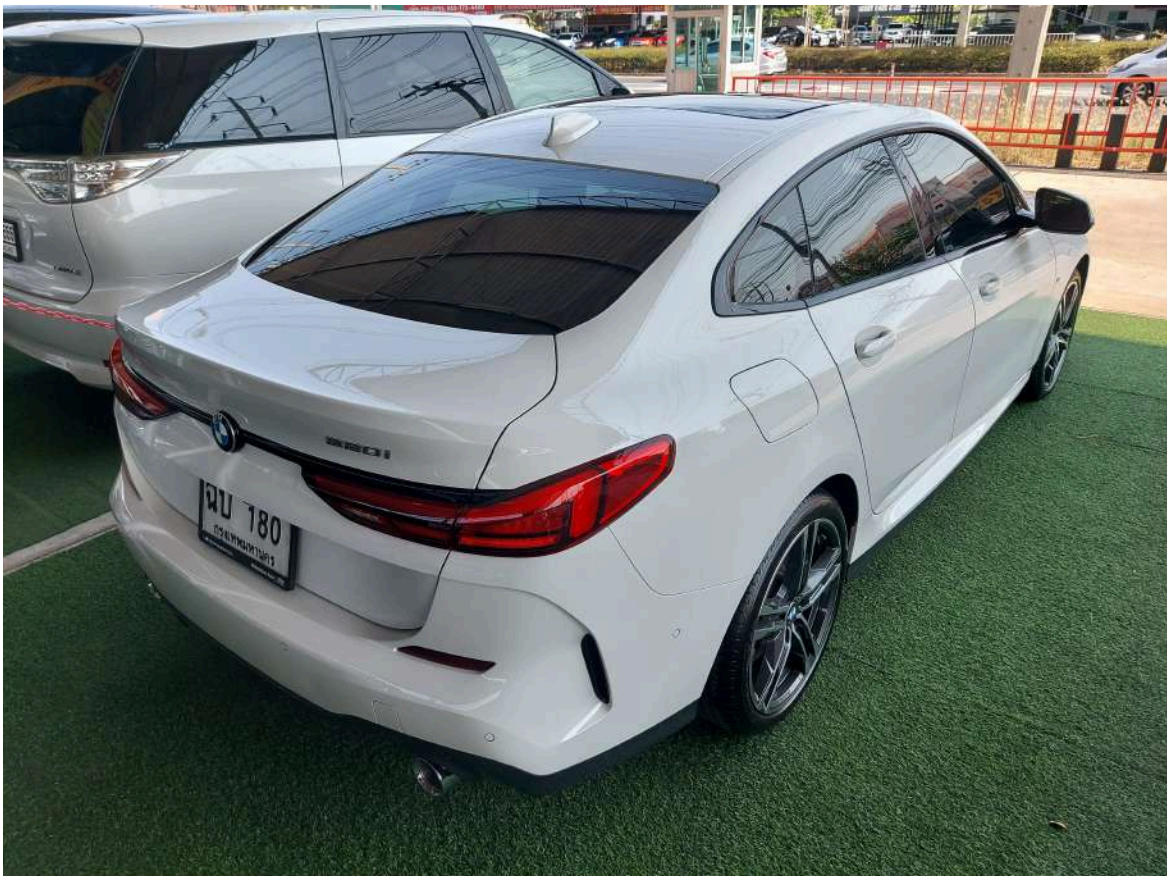
ภาพภายนอก

Remark ภายนอก : ▾ประเมินสภาพรวม: ผ่าน
รายการที่รอการแก้ไข: ไม่พบรายการแก้ไข
ชิ้นส่วนประกอบตัวถังรถ

- ✓ แผ่นเพลทเลขตัวถังมองเห็นได้ชัดเจน
- ✓ ชิ้นส่วนประกอบตัวถังรถ ผ่านการวัดค่าความหนาของสีแล้ว
- ✓ สีรถตรงตามเสาเอกสารจทะเบียน

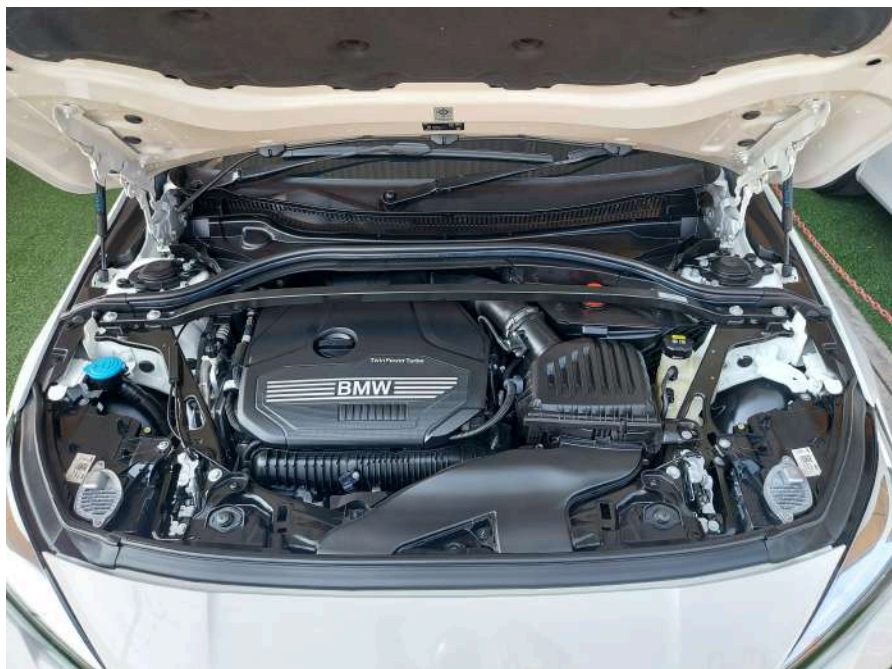
ภาพห้องเครื่อง

- ✓ รอบเดินเบาของเครื่องยนต์ปกติ
- ✓ ไม่มีปัญหาการสตาร์ทเครื่อง
- ✓ ระบบระบายความร้อนเครื่องยนต์แสดงค่าปกติ
- ✓ ไม่เกิดเสียงจากชิ้นส่วนหรือสายพานหน้าห้องเครื่อง
- ✓ ระบบเบรคไม่มีรอยร้าวซึม
- ✓ เครื่องยนต์ไม่มีคราบ/รอยร้าวซึม

Voltage	12.69	V
Rating	590	CCA
Current	882	CCA
Internal resistance	3.17	mΩ
State of Charge	89	%
State of Health	100	%
Status	GREAT

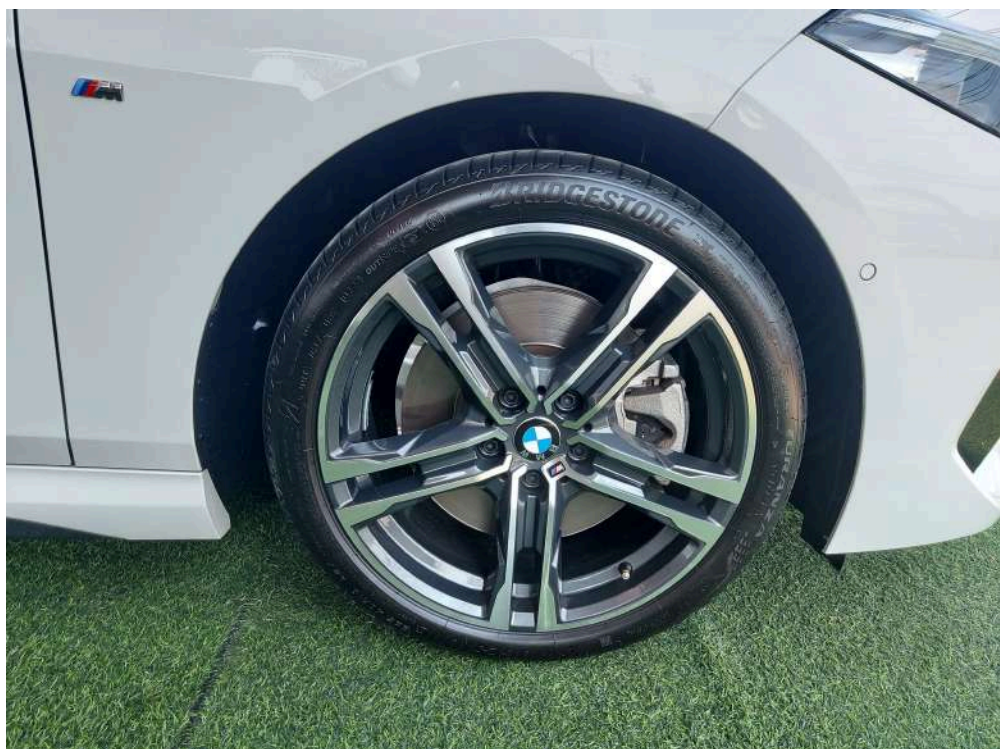
ขอบยาง ล้อ

07/22

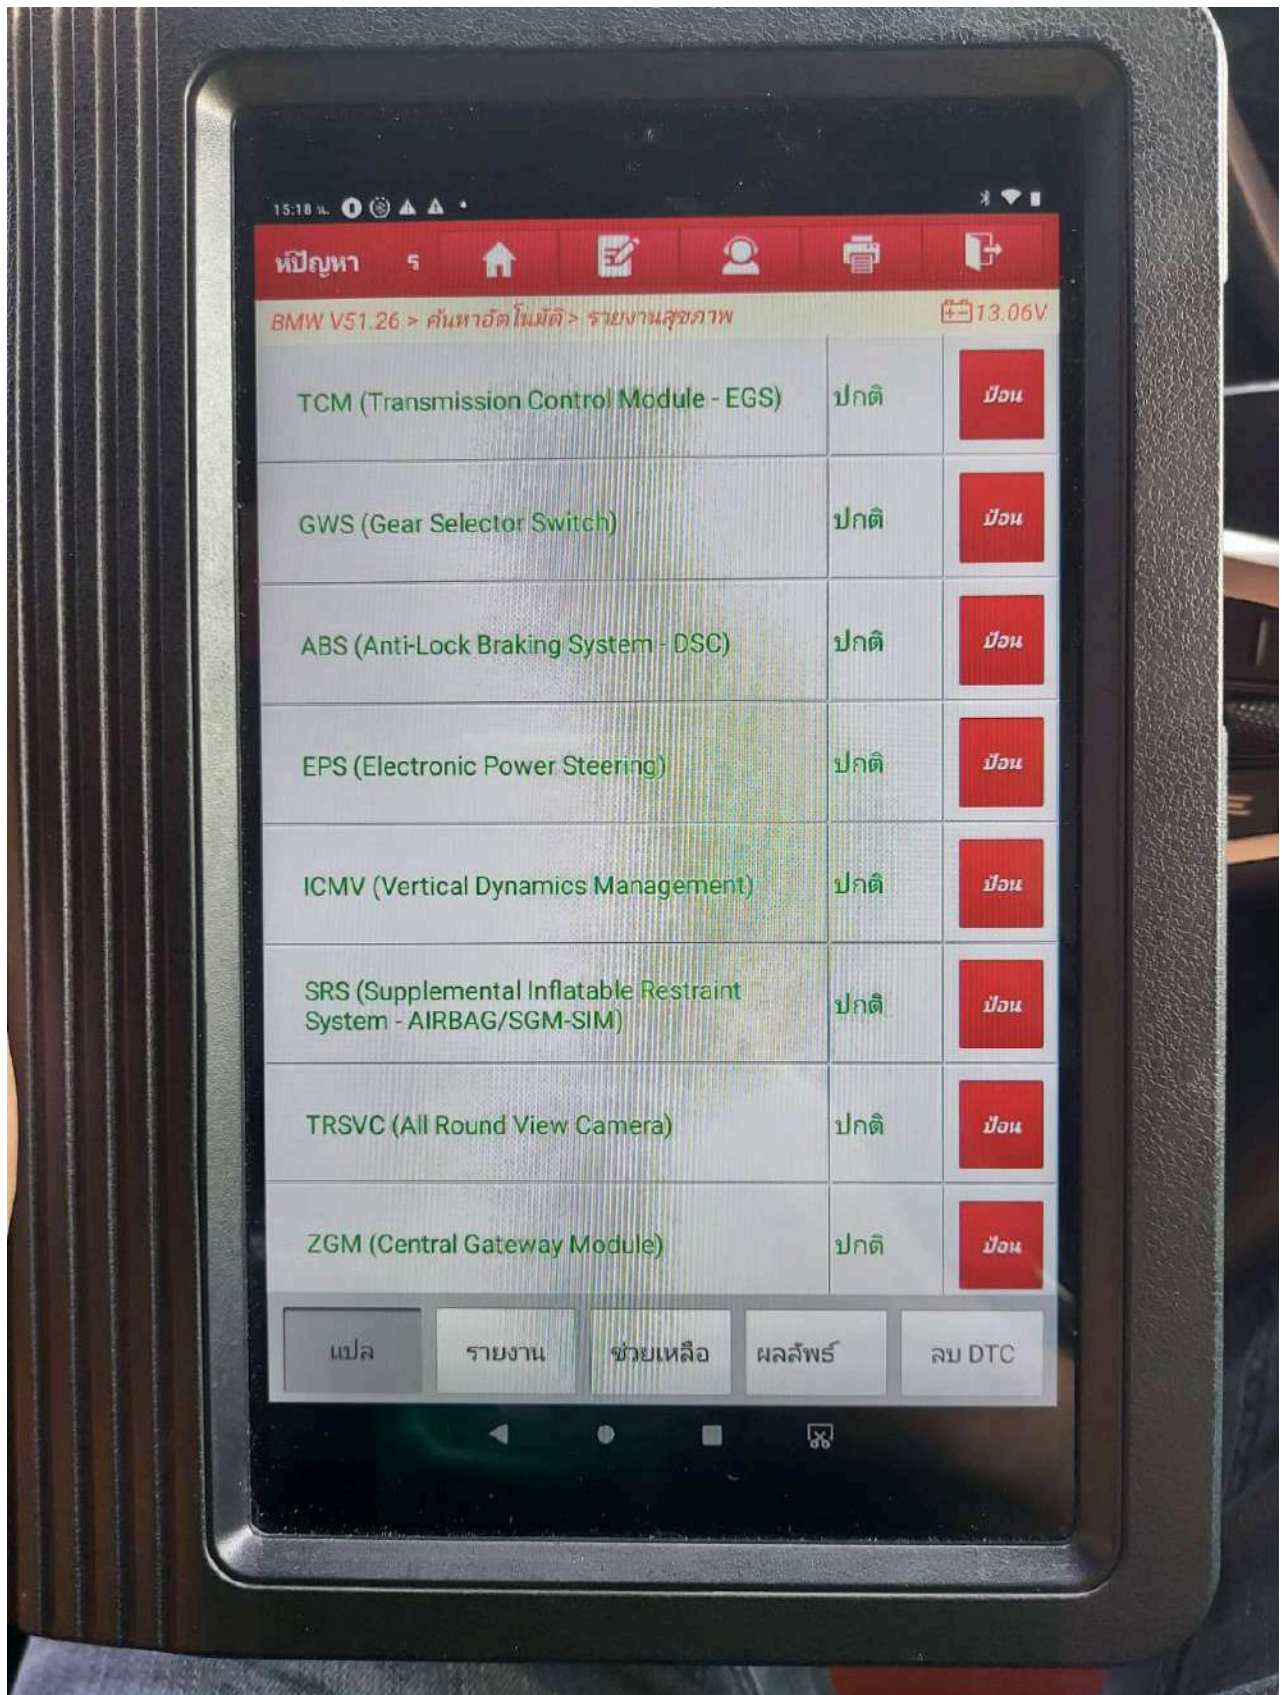
ภาพ OBD

2.17 ตรวจจับพฤติกรรมการขับขี่, ความเร็ว และเครื่องยนต์
OBD II On-Board Diagnostics (OBD)

ดี (Good)
