เลขคำขอบริการ (Job No.) :: I... (1) ▾

Toyota Yaris 1.2 E

# Vehicle Inspection Report

## สรุปผลการตรวจสภาพรถ (Inspection Summary)

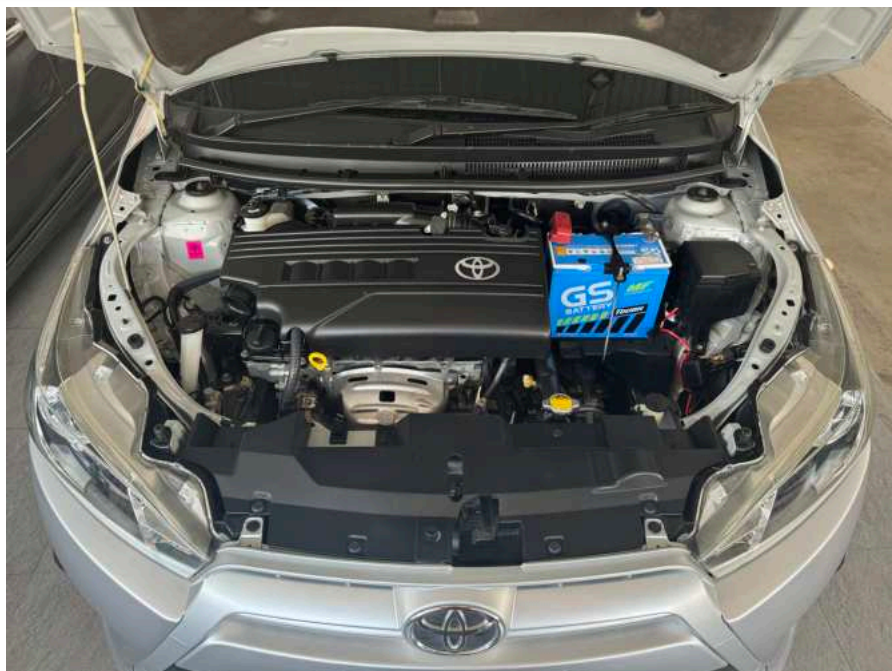
### ภาพห้องเครื่อง

### การทดสอบ แบตเตอรี่ Battery Test

Voltage	12.43	V
Rating	450	CCA
Current	318	CCA
Internal resistance	8.51	mΩ
State of Charge	63	%
State of Health	49	%
Status	CAUTION

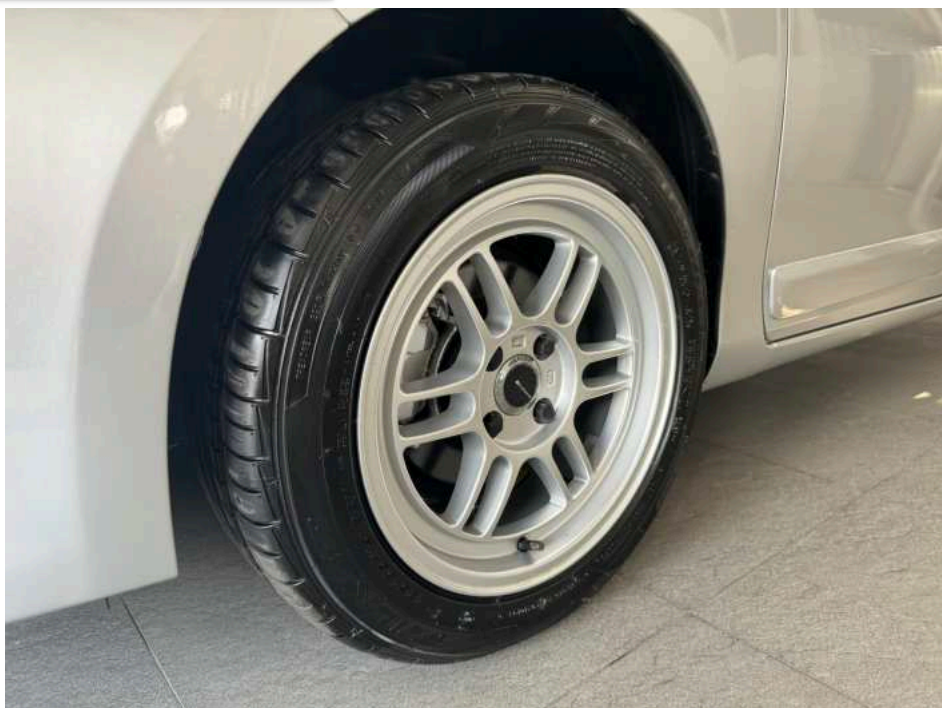
#### ขอบยาง ล้อ

#### Remark ยาง ล้อ และ เบรก ▾

05/23
