Vehicle Inspection Report

สรุปผลการตรวจสอบ (Inspection Summary)

ยี่ห้อ/รุ่น (Brand/Model): HYUNDAI H-1 Deluxe	วันที่ตรวจสอบรถยนต์ (Date of Inspection): 09-11-63
หมายเลขตัวถัง (VIN): MHXWF31JMGJ311067	เลขคำขอบริการ (Job No.): I020/0064-04
หมายเลขเครื่องยนต์ (Engine No.): D4CBG011465	Vehicle Picture:  
ปีที่ผลิต (Build Date): 2016	
สีรถ (Color): ดำ	
ระยะการใช้งาน(Mileage): 144,877 กม.	
หมายเลขทะเบียน (No. Plate): ฮน 8209 กทม.	
วันครบกำหนดชำระภาษี (Registration Expiry): 26 ก.ย.64	
ชื่อลูกค้า (Customer Name): 54 นิวัฒน์	
ที่อยู่(Address): ราชพฤกษ์	
โทรศัพท์ (Tel):	
สถานที่ตรวจสอบรถ (Inspection Place): 54 นิวัฒน์

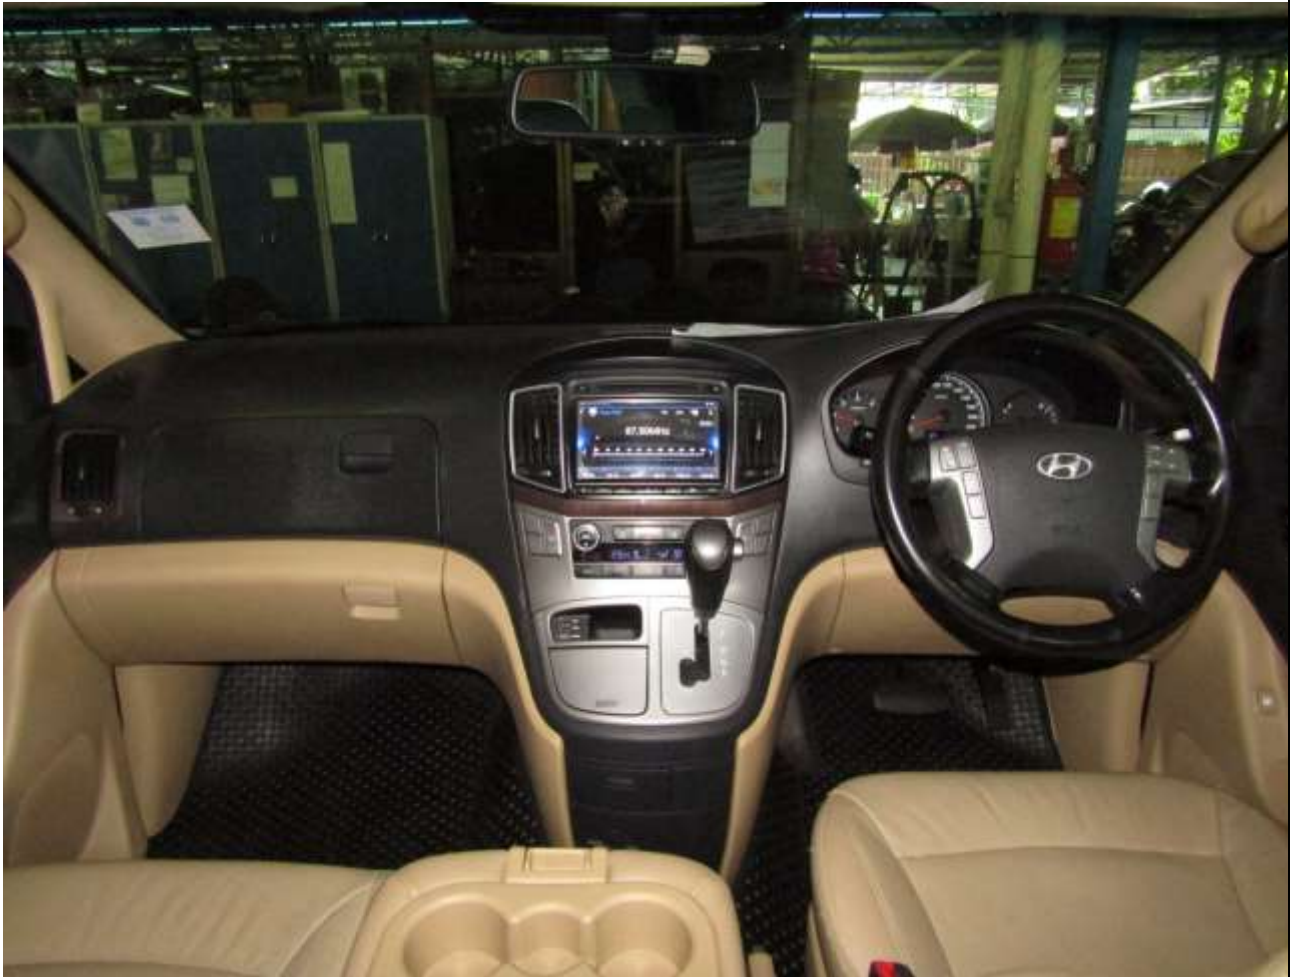
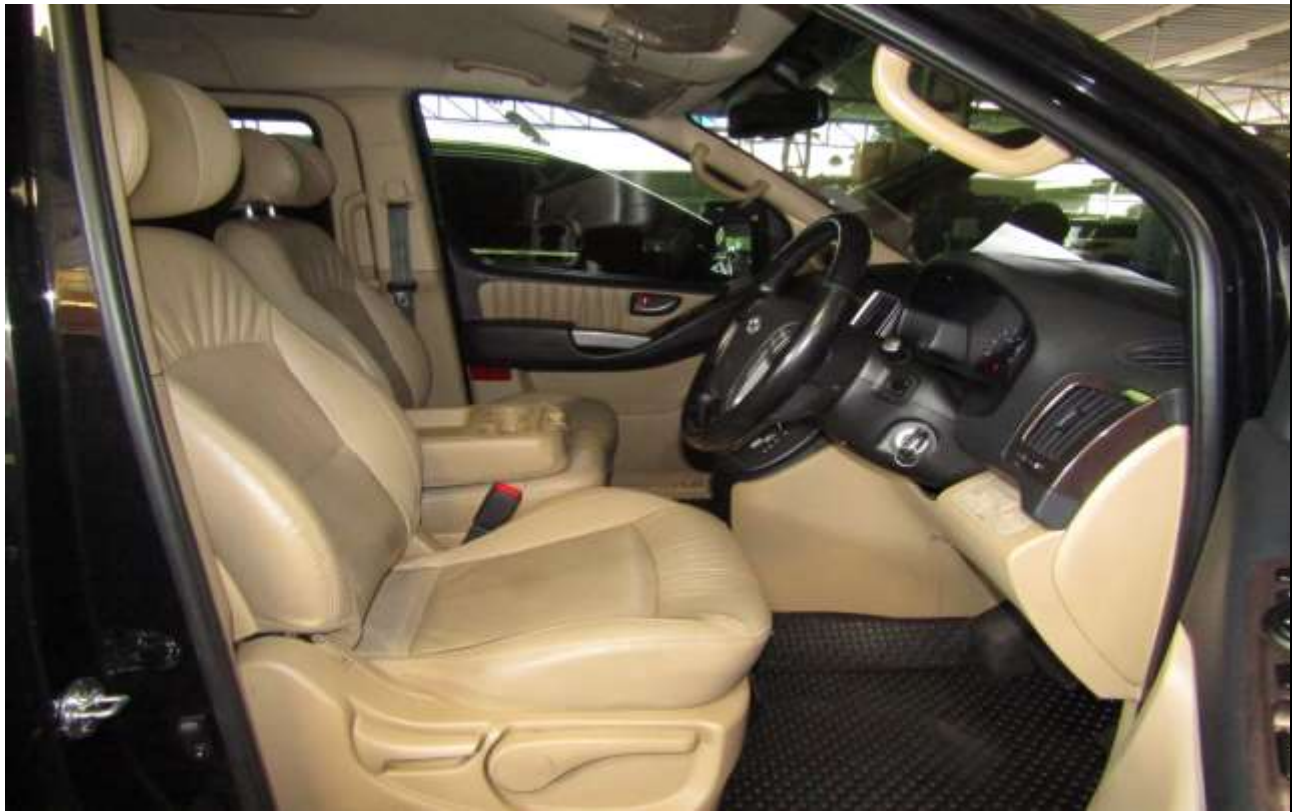
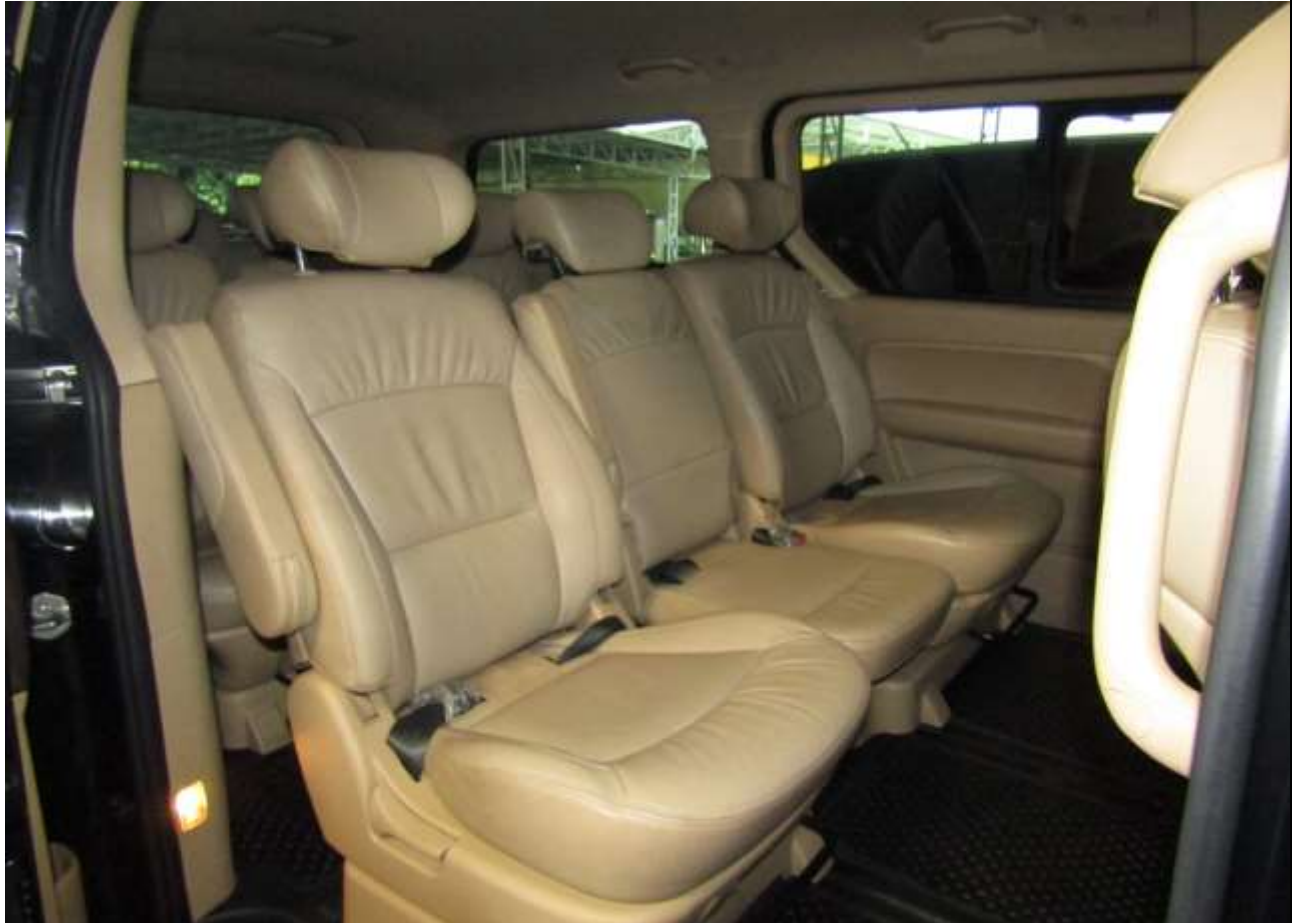
ภาพภายในด้านหน้า หลัง และ จุดบกพร่อง - Interior Visual Details (Front, Rear and/or Defect):

ที่นั่ง สภาพ Seat Appearance	สภาพดีตามอายุการใช้งาน
 	การทำงาน การปรับ และการล็อก เบาะ Seat Adjust functional	ทำงานได้ดี
 	สภาพ รางได้เบาะ Seat slide adjust rail	สภาพดีตามอายุการใช้งาน
 	เข็มขัดนิรภัย Seat Belts	สภาพดีตามอายุการใช้งาน

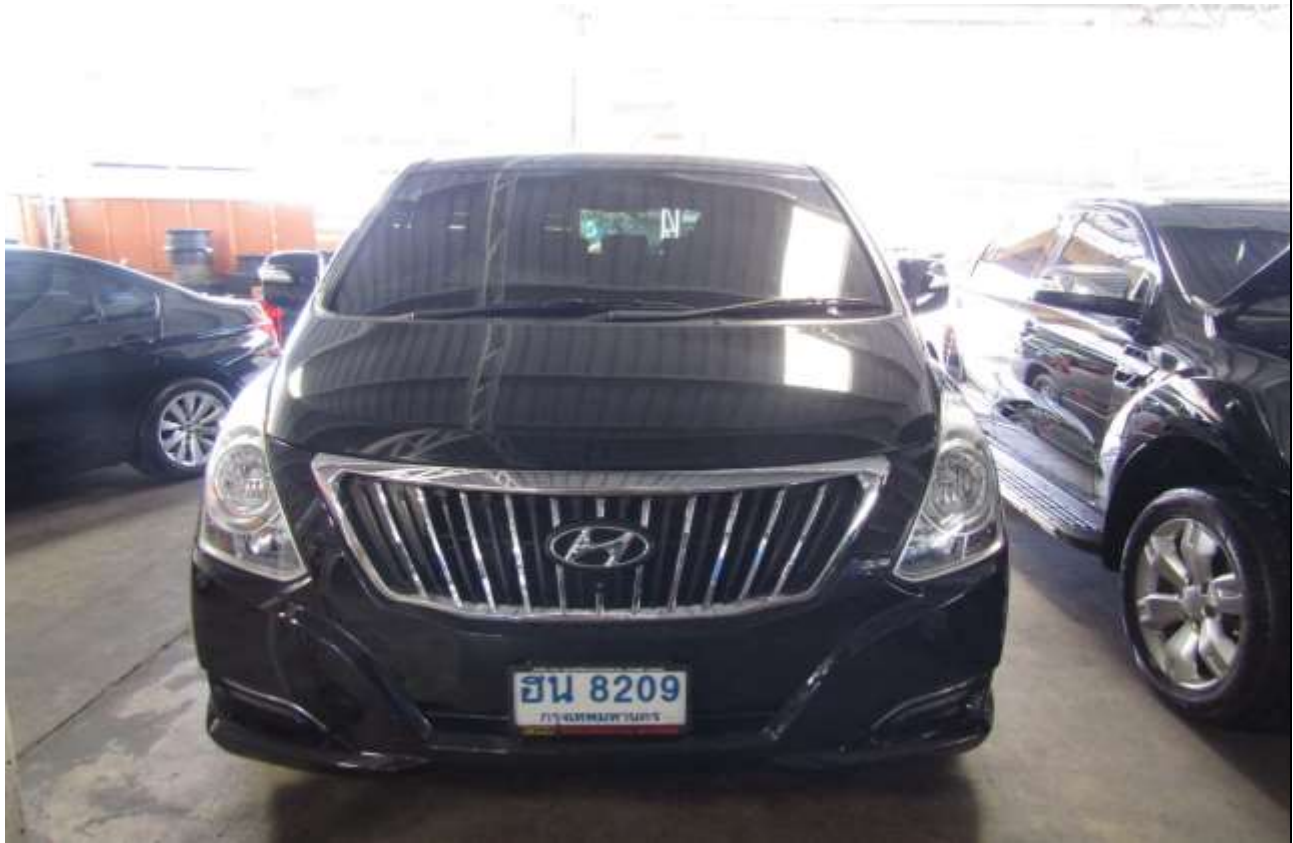
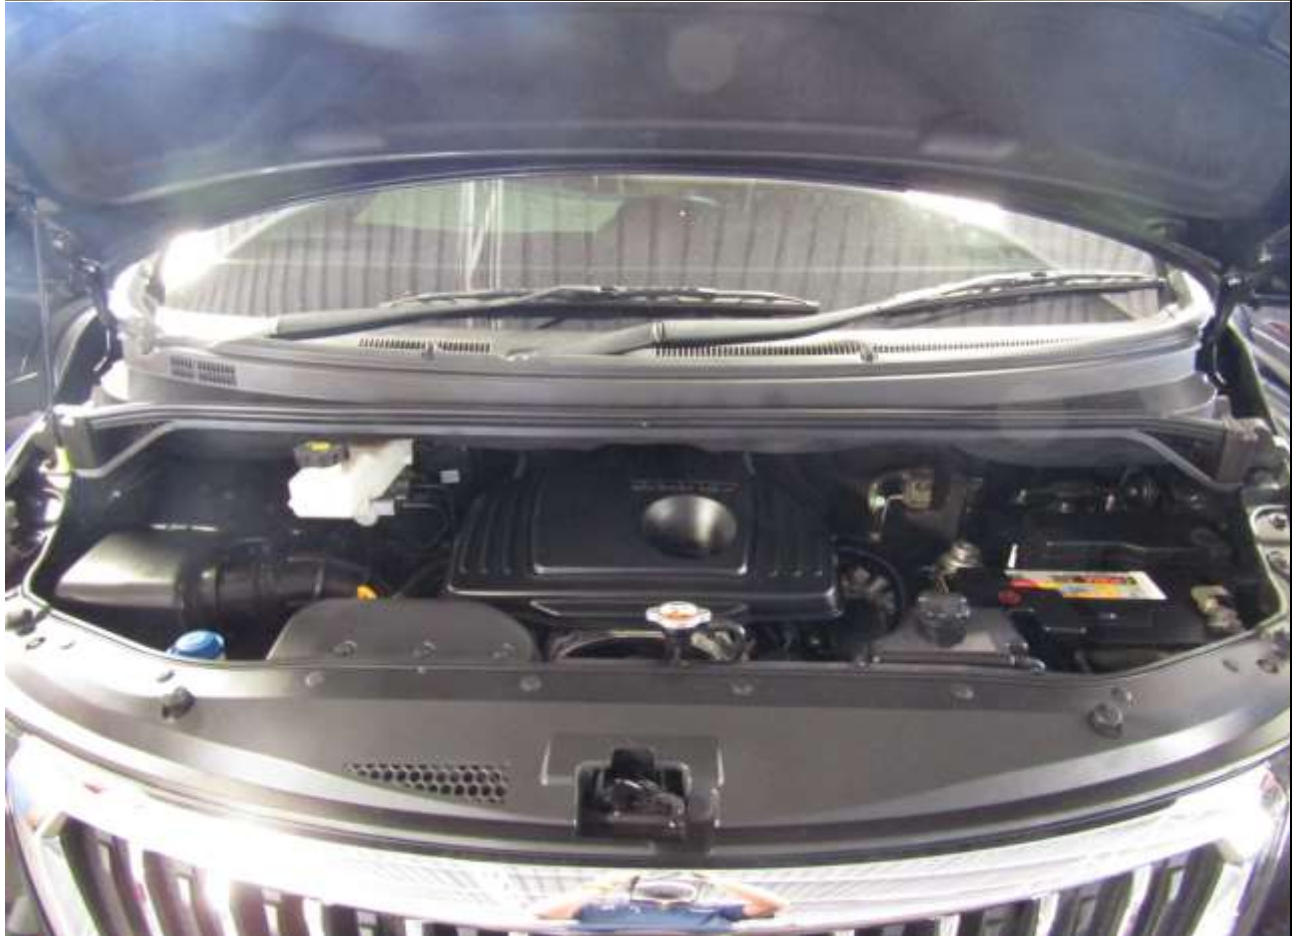
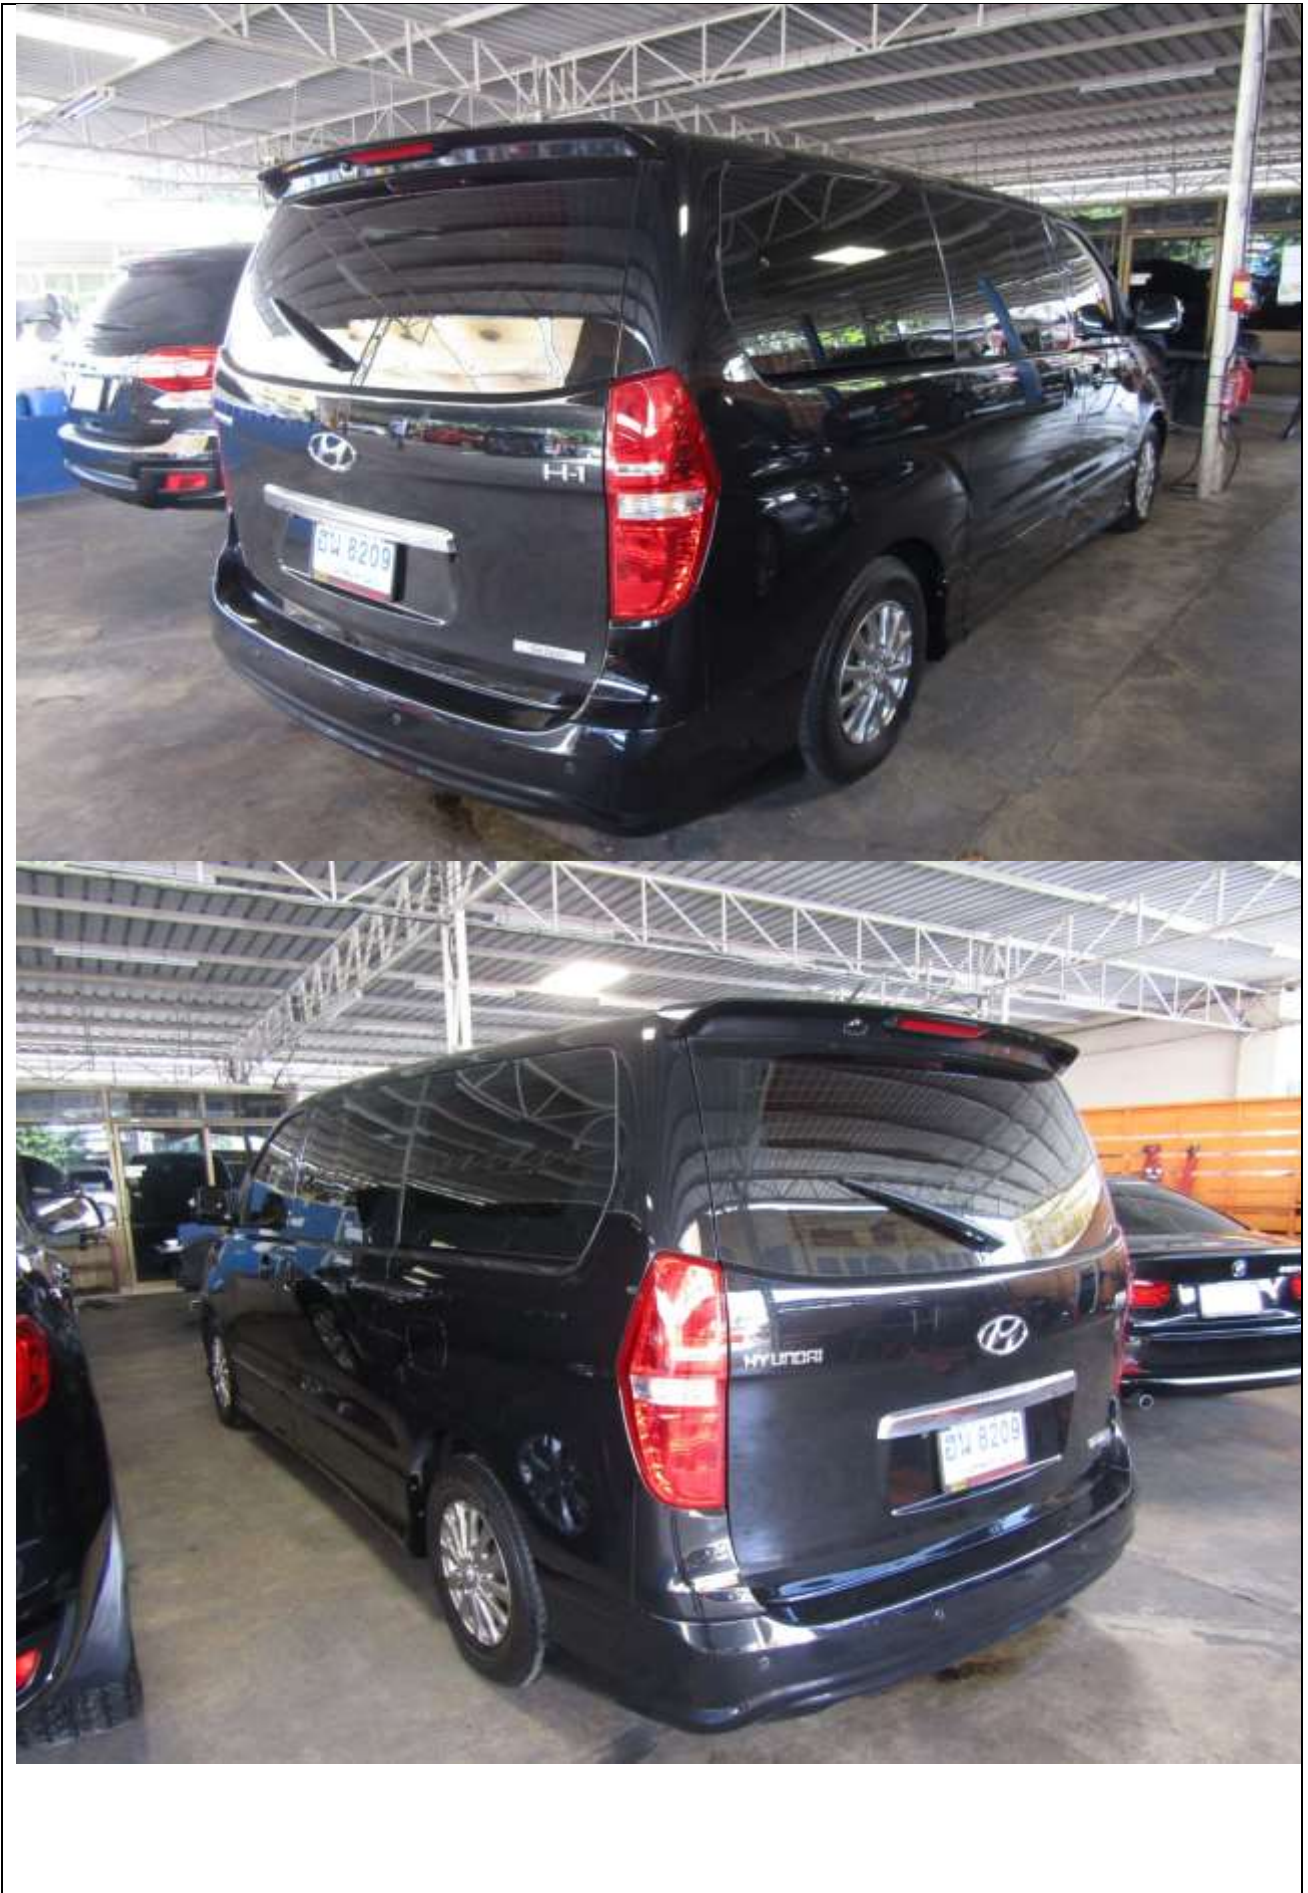
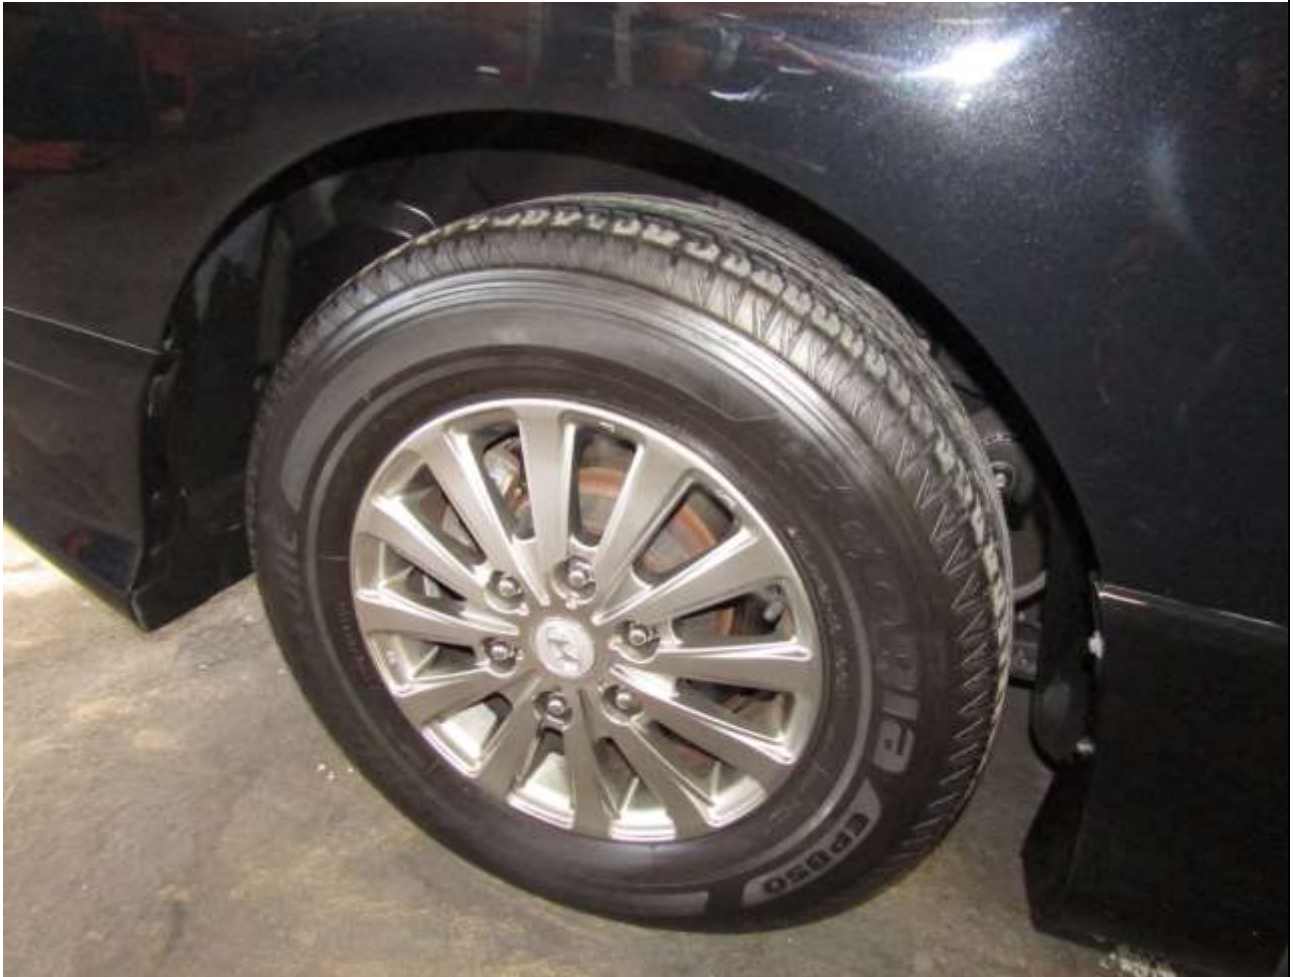
ภาพภายนอก - Exterior Visual Details:

กันชนหน้า Front Bumper	สภาพดี
 	คาน รับกันชนหน้า (ขวา) Front Side Member (Right) Appearance	สภาพดี
 	คาน รับกันชนหน้า (ซ้าย) Front Side Member (Left) Appearance	สภาพดี
 	ฝากระโปรงหน้ารถ Bonnet	สภาพดี
 	กระจกบังลมหน้า Windshield	สภาพดี
 	หลังคา Roof	สภาพดี
 	สภาพ และการทำงาน หลังคาชั้นรูป หลังคาเปิดประทุน Sunroof/Convertible functional and appearance	สภาพดี
 	ประตูหน้าขวา Front Right Door	สภาพดี
 	ประตูหลังขวา Rear Right Door	สภาพดี
 	ประตูเลื่อนด้านขวา Sliding Right Door	N/A
 	บันไดขายน้าด้านขวา Right Rocker Panel	สภาพดี
 	ประตูหน้าซ้าย Front Left Door	สภาพดี
 	ประตูหลังซ้าย Rear Left Door	สภาพดี
 	ประตูเลื่อนด้านซ้าย Sliding Left Door	N/A
