1023/0231-126

Toyota Fortuner 2.4 V

# Vehicle Inspection Report

## สรุปผลการตรวจสภาพรถ (Inspection Summary)

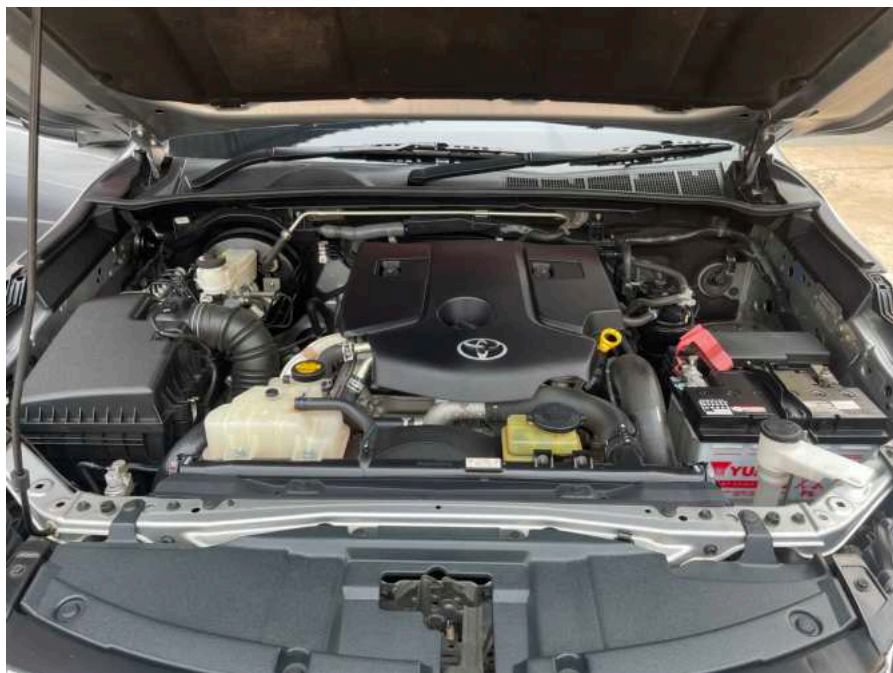
### ภาพห้องเครื่อง

Voltage	12.45	V
Rating	650	CCA
Current	437	CCA
Internal resistance	6.4	mΩ
State of Charge	81	%
State of Health	45	%
Status	CAUTION

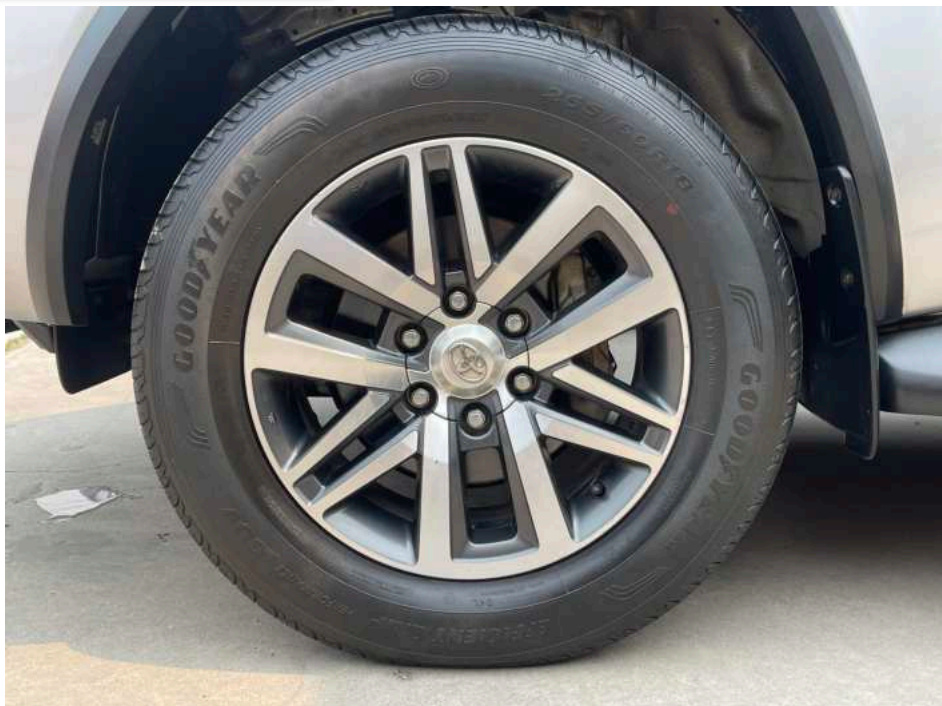
#### ขอบยาง ล้อ

23/20
