I024/0204-1

Honda City 1.5 S i-VTEC

INSPECTION
BY ONE2CAR

Vehicle Inspection Report สรุปผลการตรวจสภาพรถ (Inspection Summary)

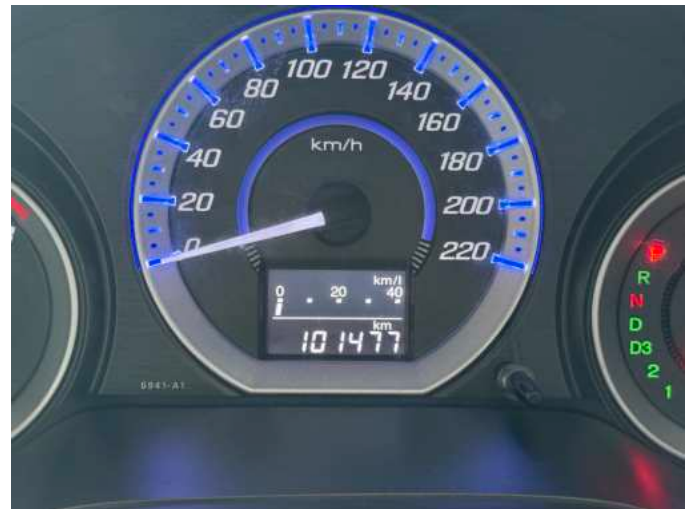
รูปเลขไมล์ (Mileage Picture) :

101477

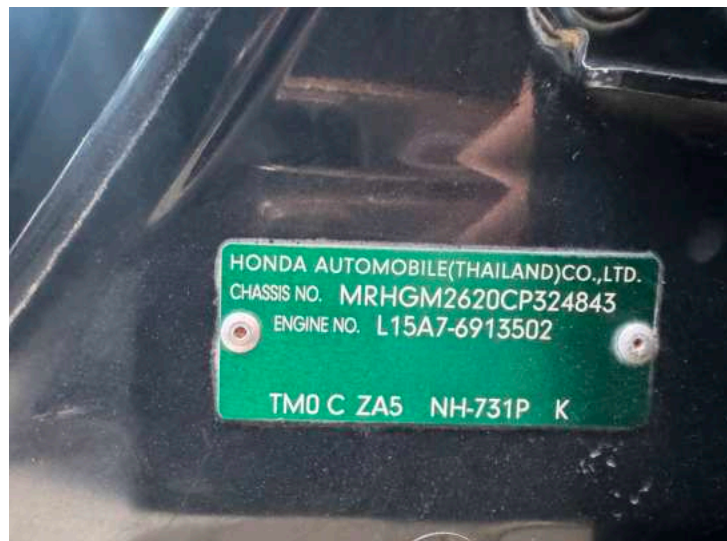
รูปแผ่นPlate ▾

HONDA AUTOMOBILE(THAILAND)CO.,LTD.
CHASSIS NO. MRHGM2620CP324843
ENGINE NO. L15A7-6913502
TM0 C ZA5 NH-731P K

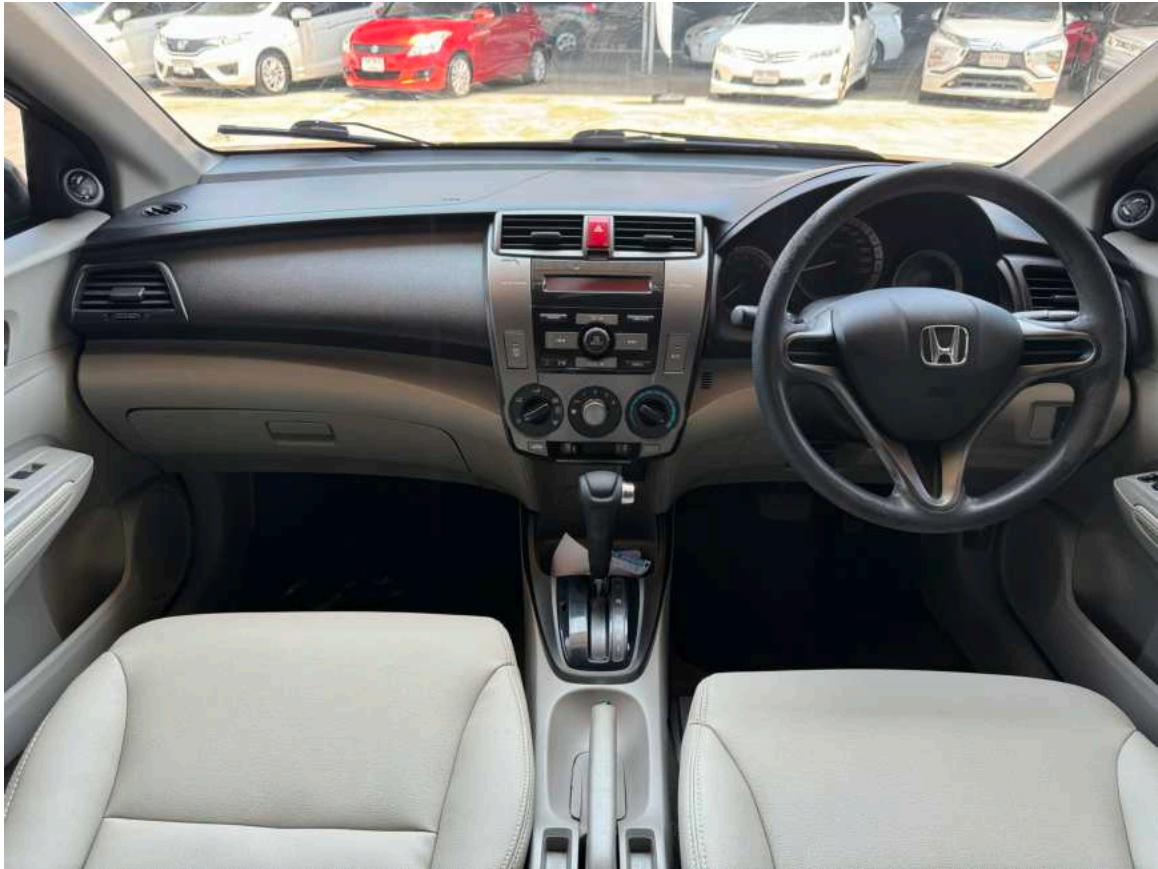
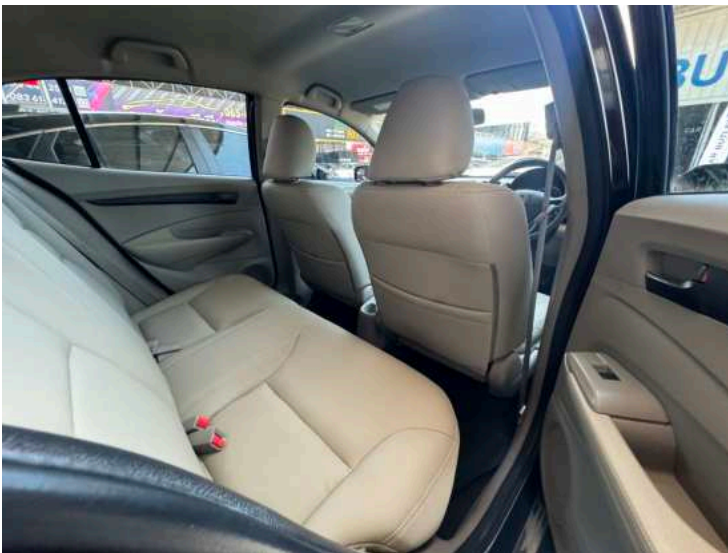
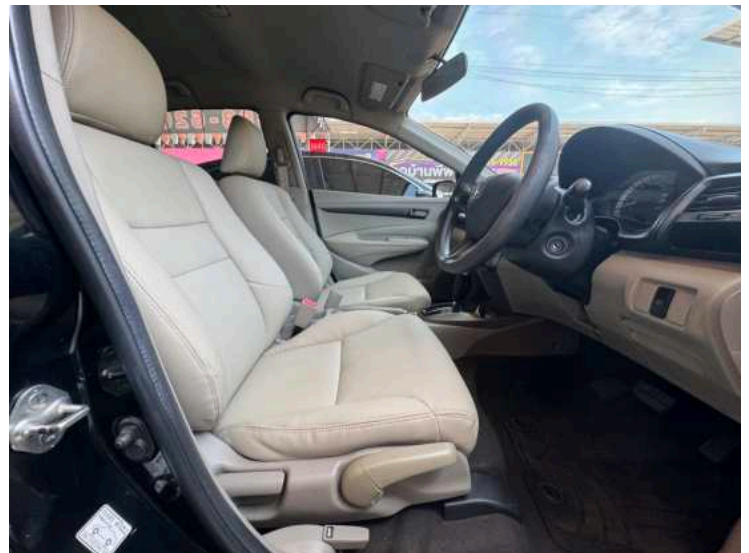
ภาพภายใน

รายการตรวจ 20 รายการ	สถานะ
2.1 สภาพที่นั่ง Seat Appearance	ดี (Good)
2.2 การทำงาน การปรับ และการล็อกเบาะ Seat Adjust functional	ดี (Good)
2.3 สภาพรางไต่เบาะ Seat slide adjust rail	ดี (Good)
2.4 เข็มขัดนิรภัย Seat Belts	ดี (Good)
2.5 แผงคอนโซลหน้า Other Trims	ดี (Good)
2.6 เครื่องเสียงภายในรถ Radio/ Multiplayer	ดี (Good)
2.7 ลำโพง Speaker working	ดี (Good)
2.8 ไล่ฝ้ากระจกหลัง Rear Window Demister	ดี (Good)
2.9 อุปกรณ์ปรับอากาศทำความเย็นและความร้อน Air Condition/Heater	ดี (Good)

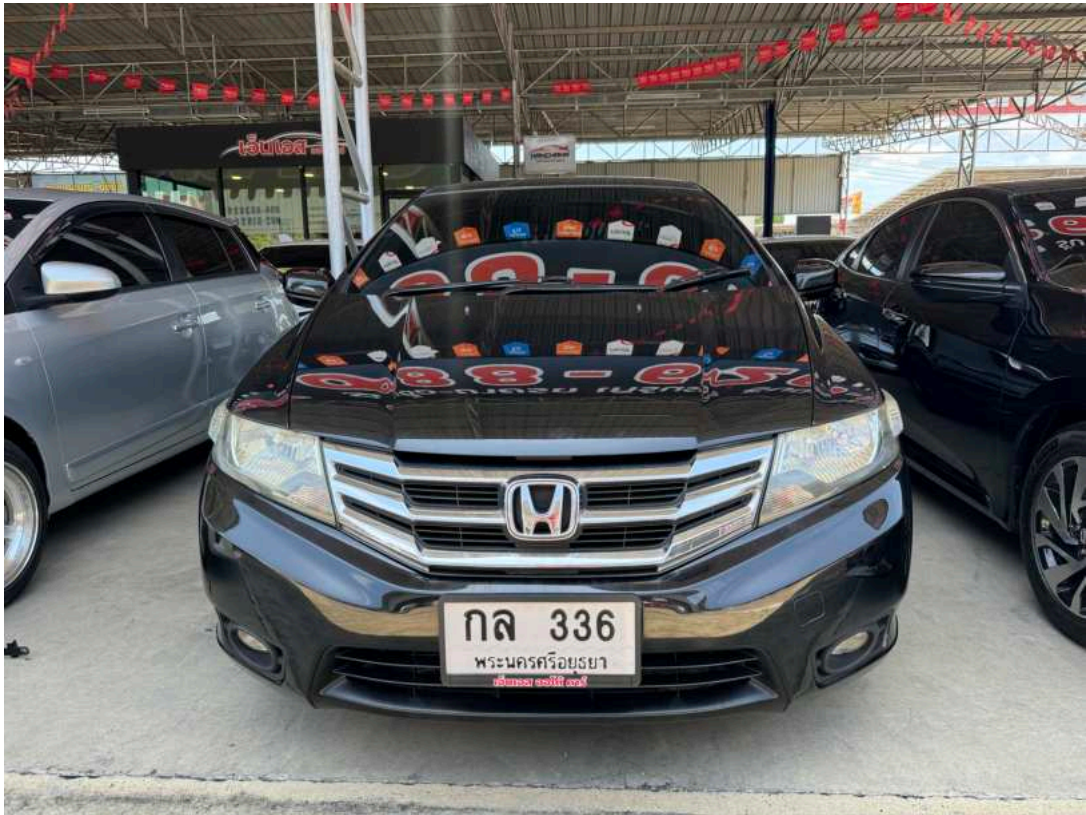
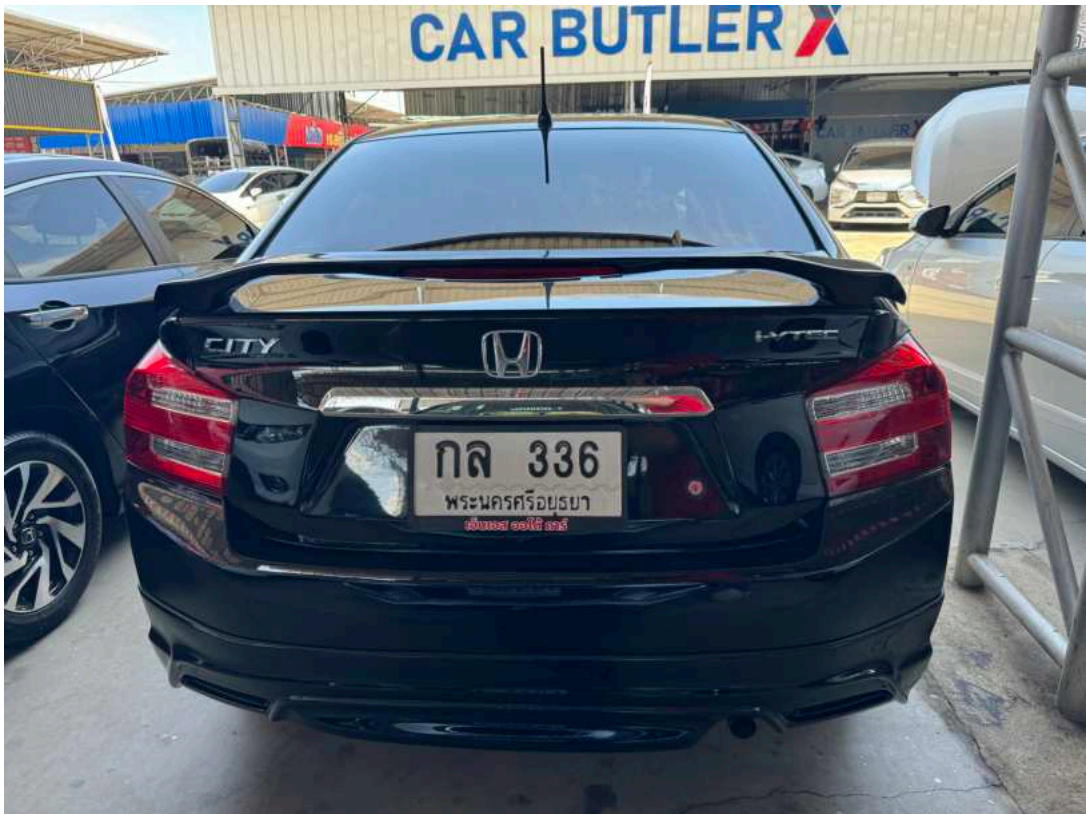
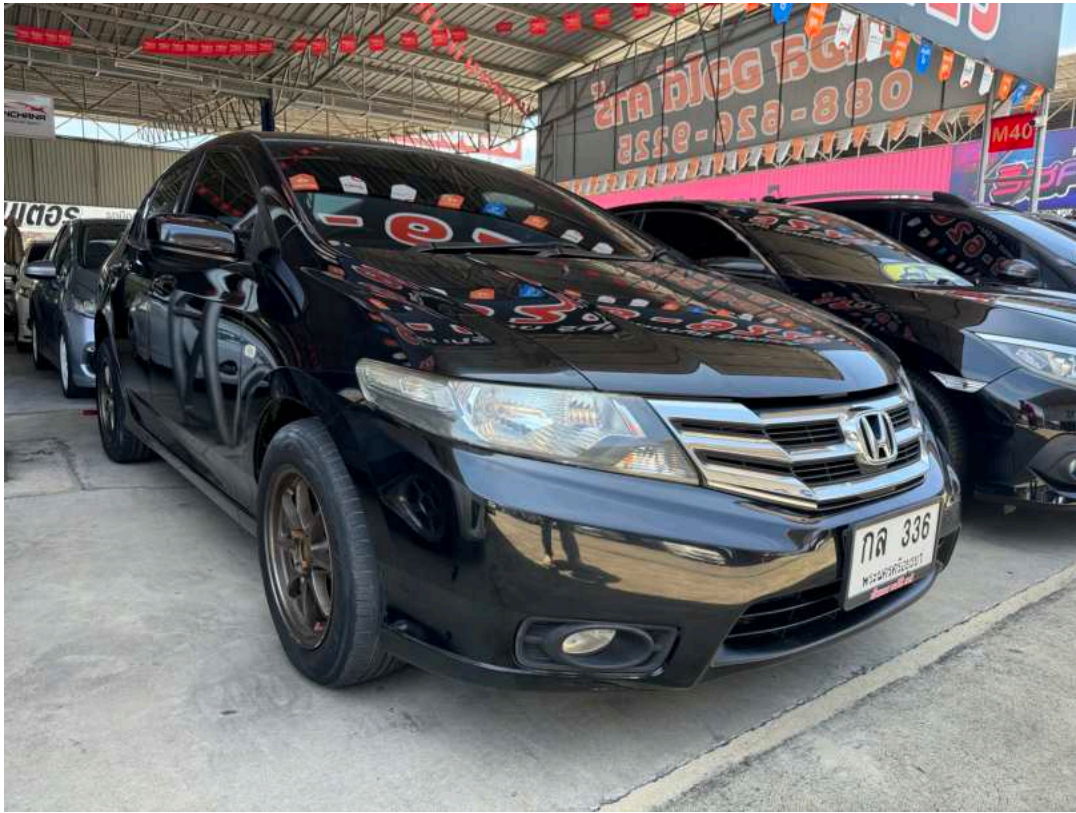
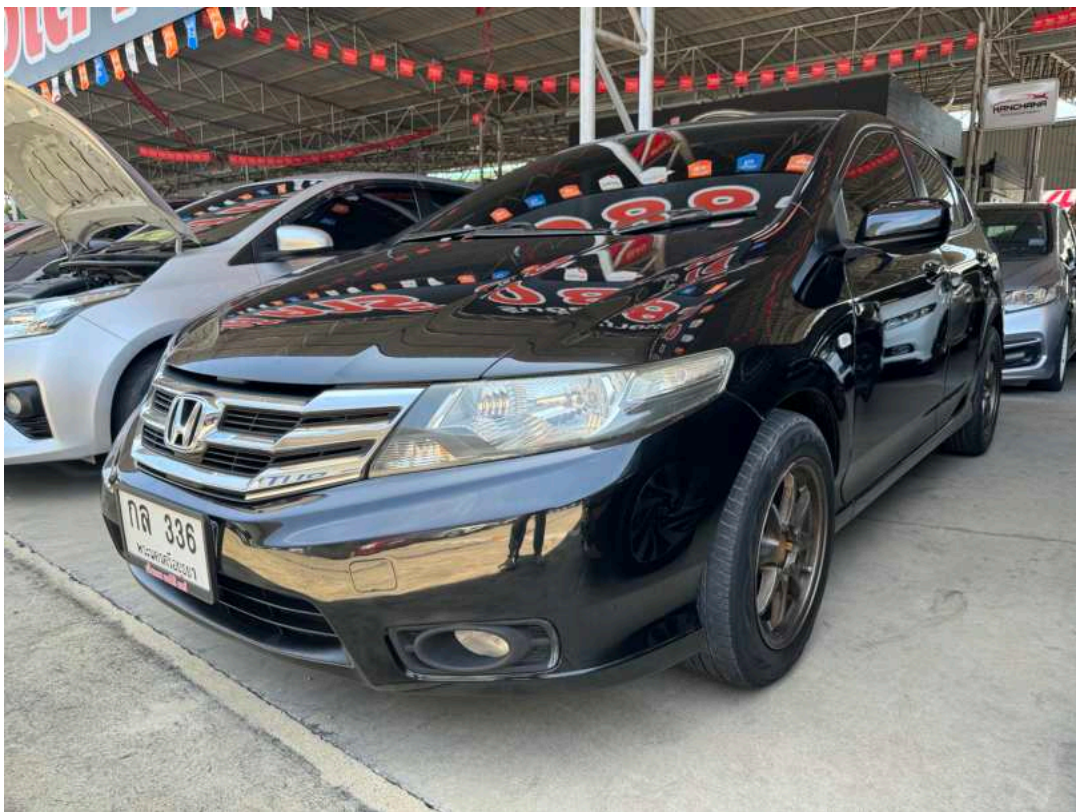
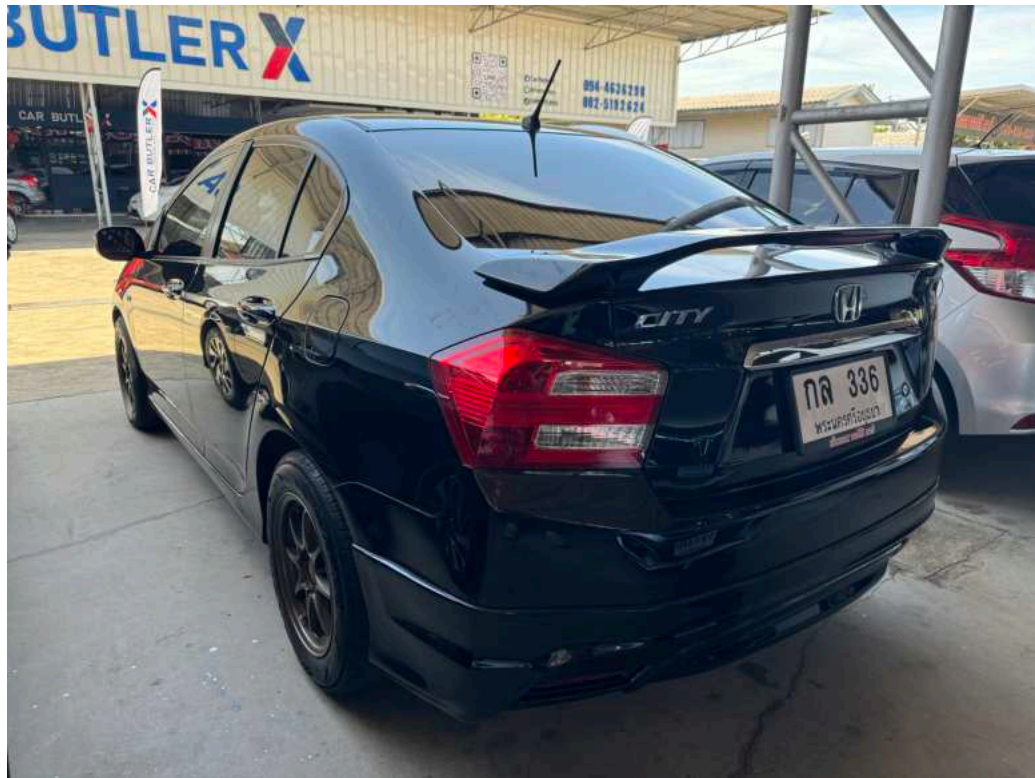
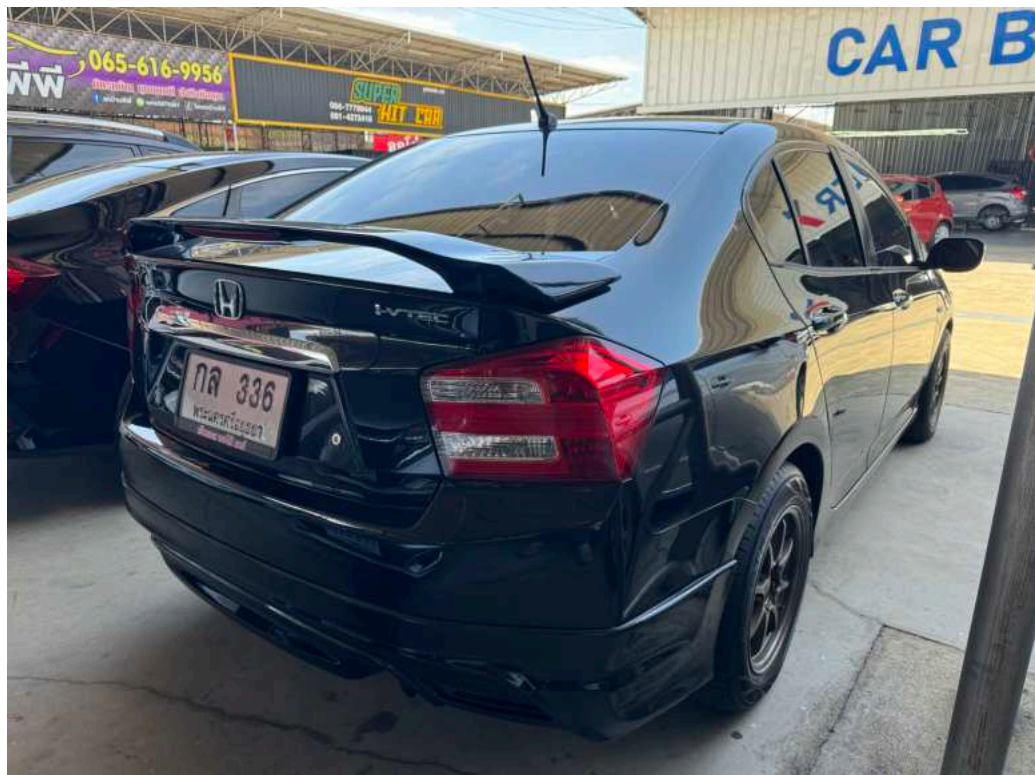
ภาพภายนอก

ประเมินสภาพรวม: ผ่าน
รายการที่รื้อการแก้ไข: ไม่พบรายการแก้ไข
ชิ้นส่วนประกอบตัวถังรถ

- ✓ แผ่นเพลทเลขตัวถังมองเห็นได้ชัดเจน
- ✓ ชิ้นส่วนประกอบตัวถังรถ ผ่านการวัดค่าความหนาของสีแล้ว
- ✓ สีรถตรงตามเสาเอกสารถะเบียน

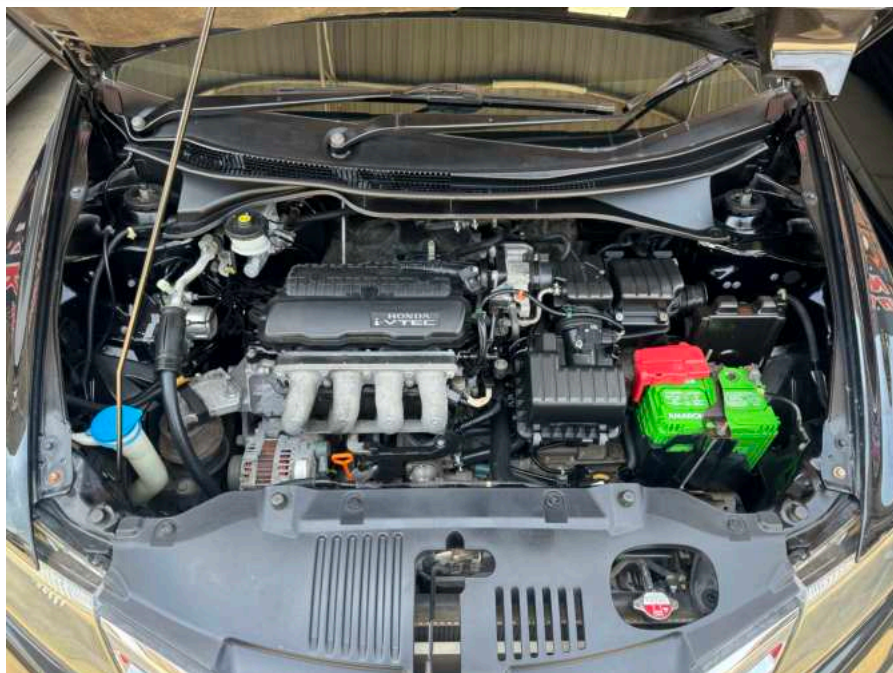
ภาพห้องเครื่อง

Voltage	12.46	V
Rating	400	CCA
Current	112	CCA
Internal resistance	24.22	mΩ
State of Charge	66	%
State of Health	16	%
Status	REPLACE

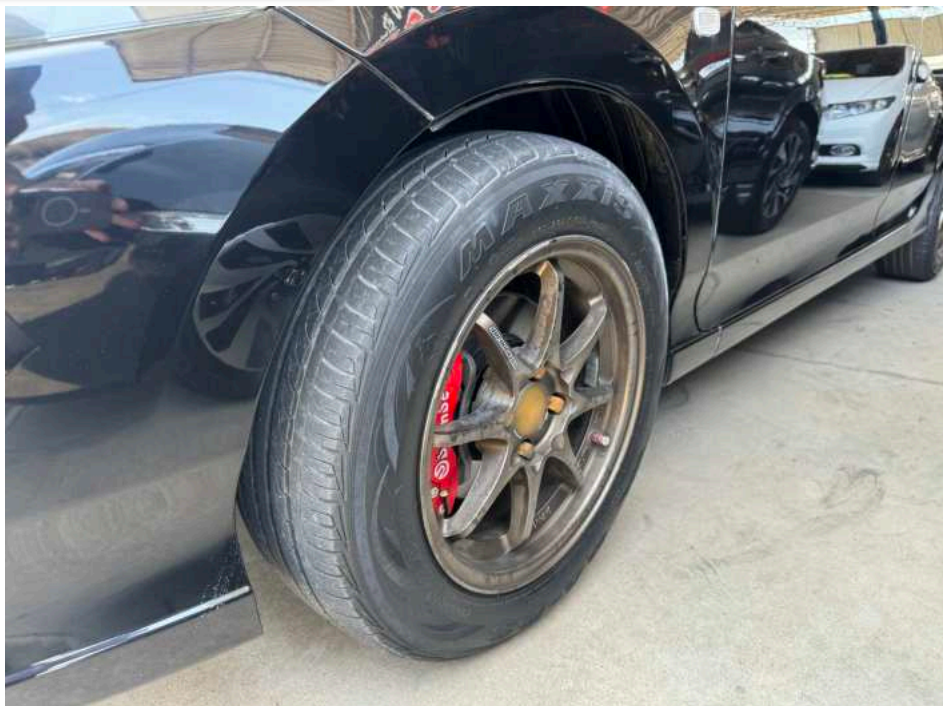
ขอบยาง ล้อ

รายการตรวจ 8 รายการ	สถานะ
5.1 สภาพยางรถยนต์, สัปดาห์/ปี ผลผลิต Tires Appearance, Year	ดี (Good)
5.2 สภาพล้อ, ฝาครอบล้อ Wheel Rims Appearance	ดี (Good)
5.3 ล้อและยางอะไหล่ Spare Tire & Rim	ดี (Good)
5.4 คาลิเปอร์เบรก และท่อน้ำมัน Brake Hose Callipers & Pipes	ดี (Good)
5.5 ผ้าดิสเบรก (หน้า/หลัง) Brake Pads (Front/Rear)	ดี (Good)
5.6 จานดิสเบรก (หน้า/หลัง) Brake Discs (Front/Rear)	ดี (Good)
5.7 ทรัมเบรกล้อหลัง Brakes and Drums any No Leakage	ดี (Good)
5.8 การทำงานของเบรกมือ Park Brake function	ดี (Good)

08/21
