I021/0028-1

Jun 28, 2021

NISSAN TEANA 2.5 XV SEDAN

Vehicle Inspection Report

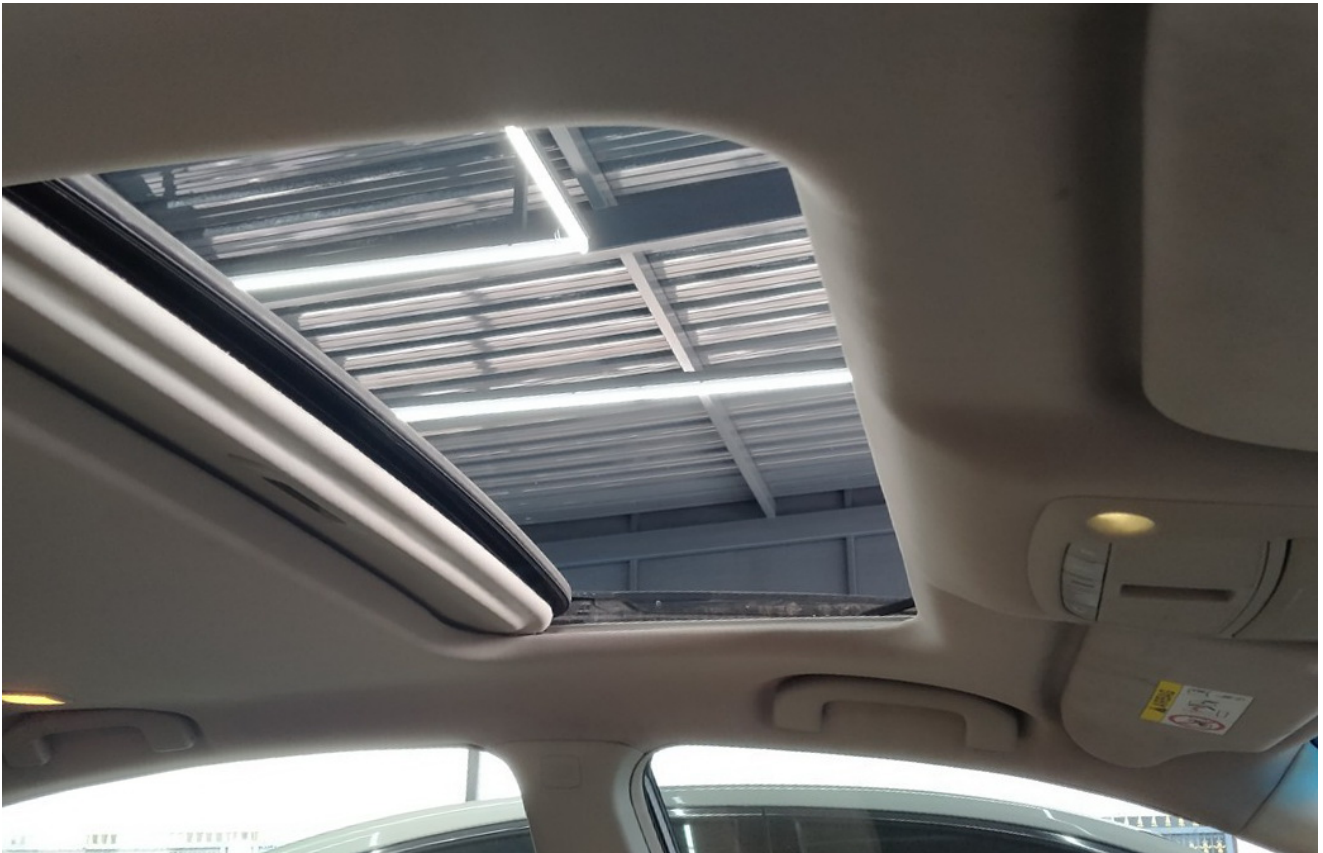
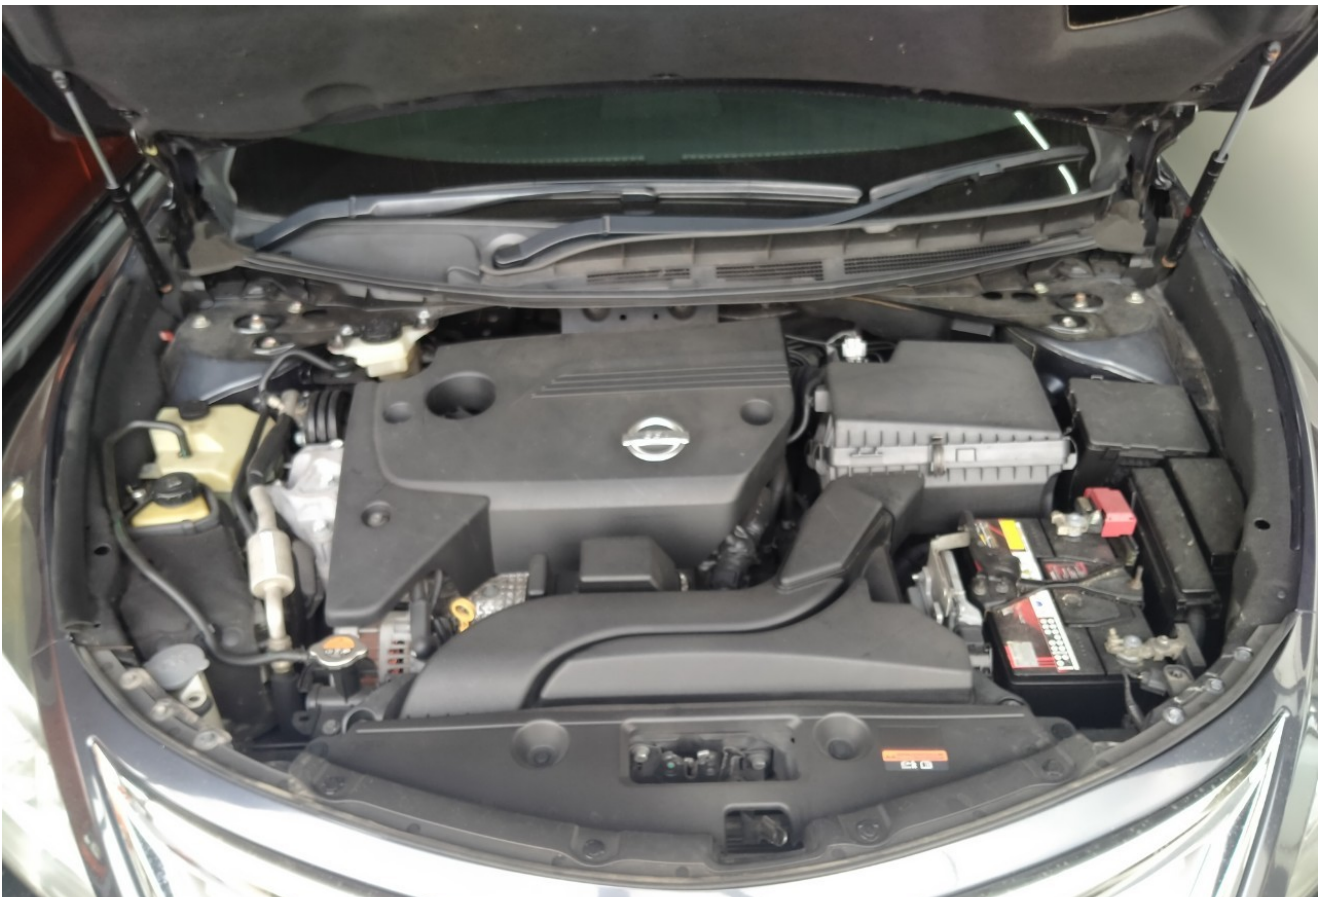
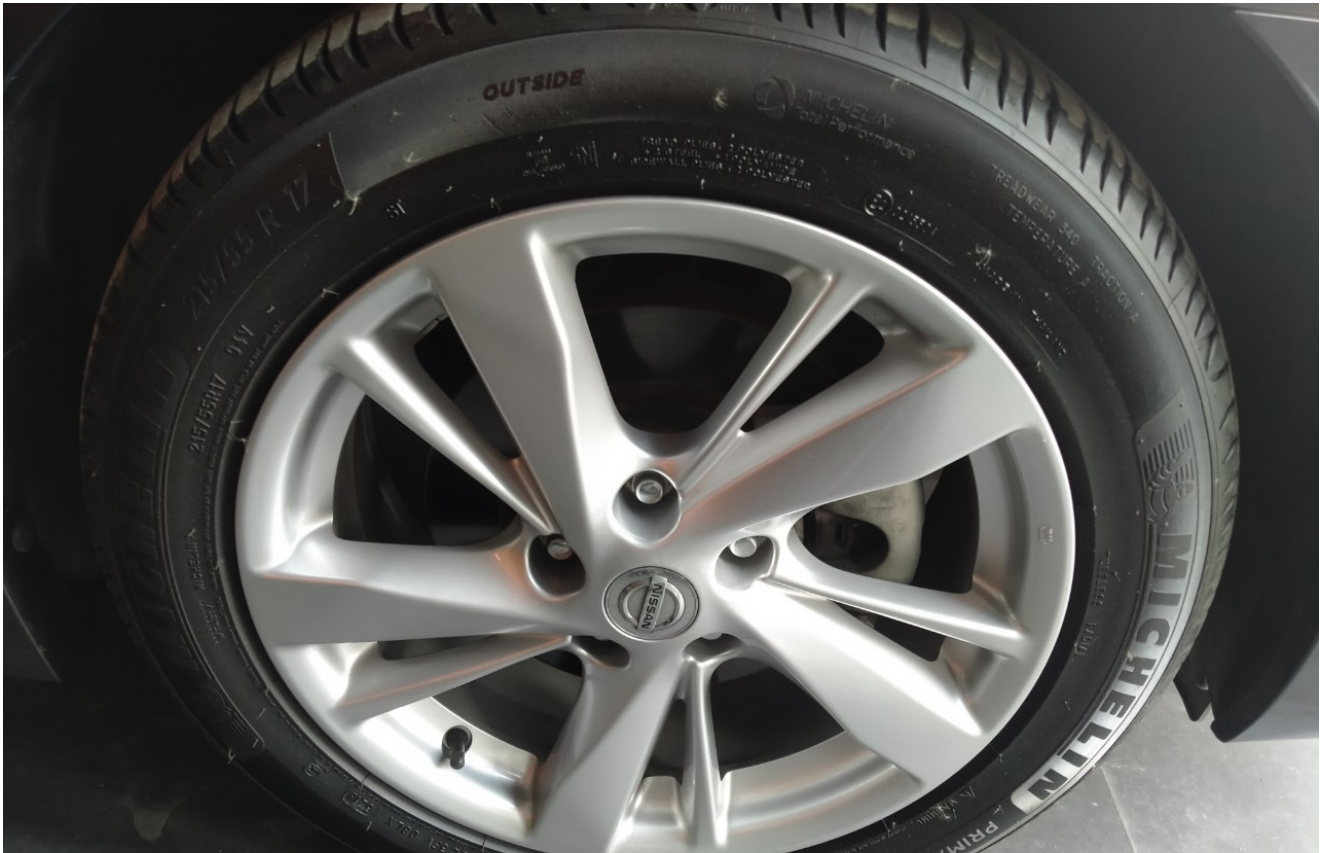
ภาพรถโดยรวม (Overview Picture)

รถสภาพดี โครงสร้างไม่เคยเกิดอุบัติเหตุ ไม่เคยจมน้ำและไฟไหม้

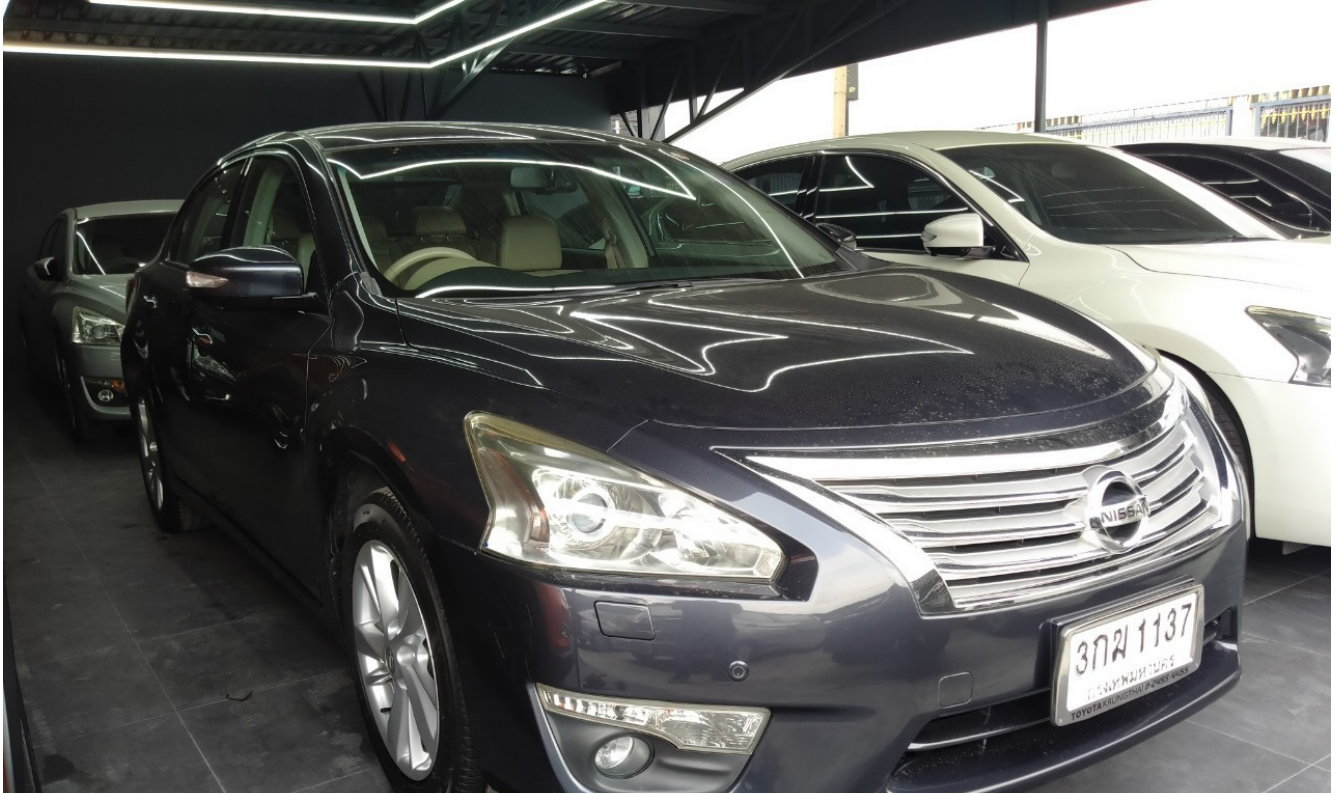
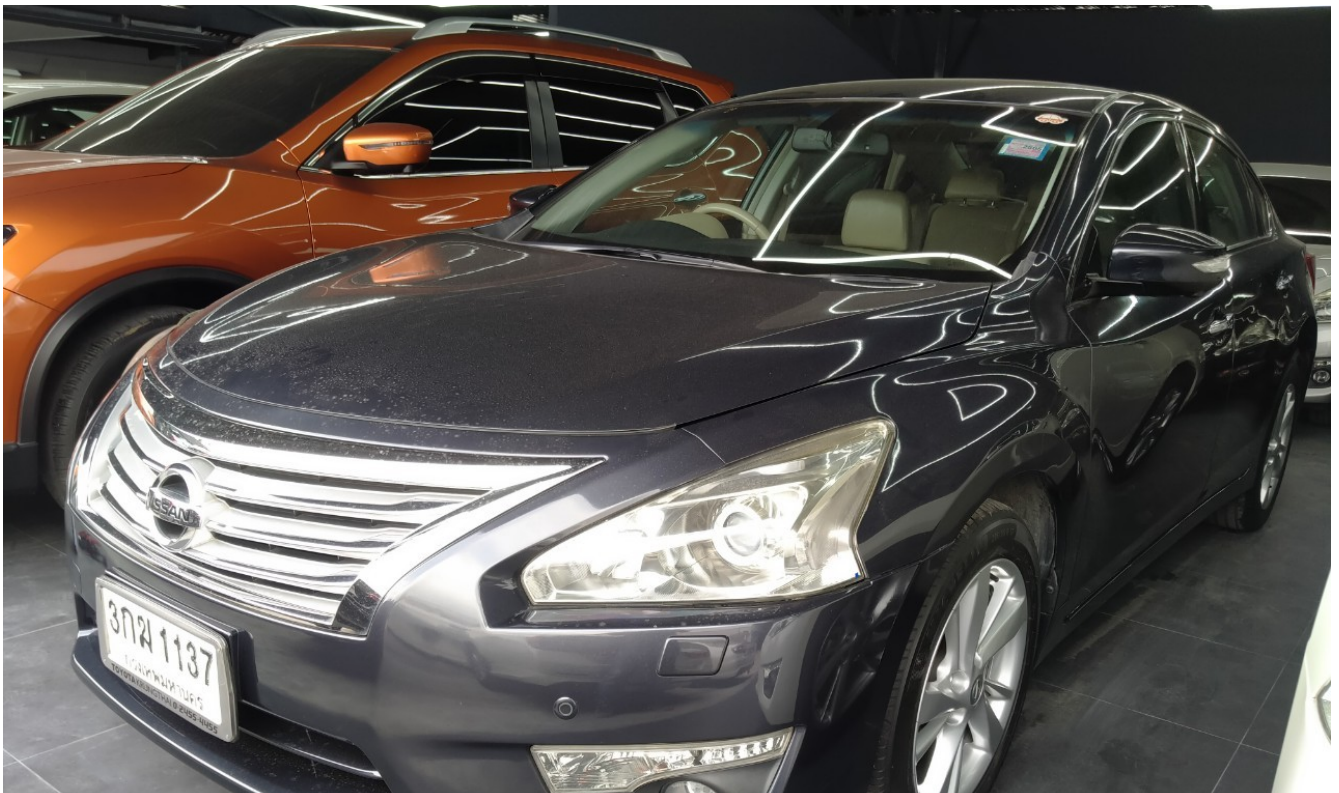
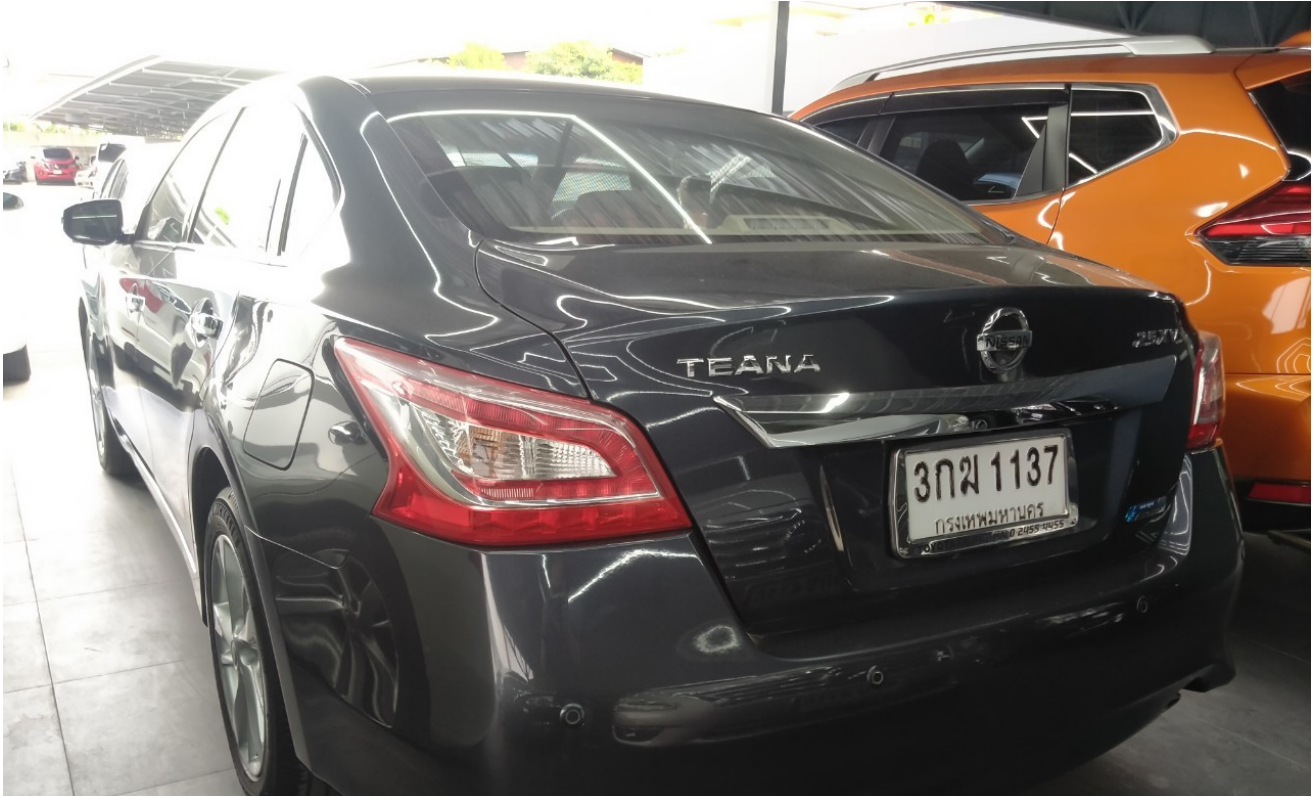
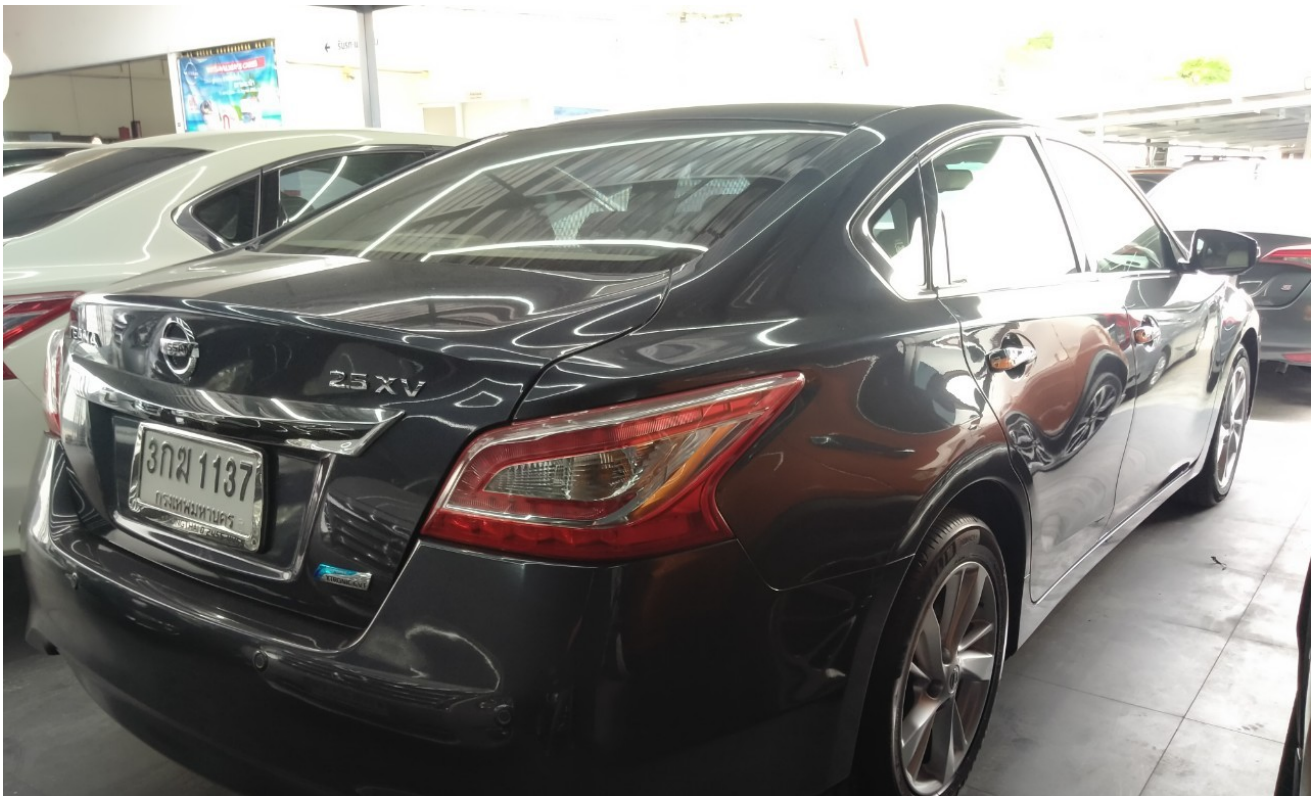
ภาพโครงสร้าง (Body)

1. คานรับกันชนหน้าขวา Front Side Member Right	ดี (Good)
2. คานรับกันชนหน้าซ้าย Front Side Member Left	ดี (Good)
3. คานรับกันชนหลังขวา Rear Side Member Right	ดี (Good)
4. คานรับกันชนหลังซ้าย Rear Side Member Light	ดี (Good)
5. เสาโครงสร้าง A ขวา Right A-Pillar	ดี (Good)
6. เสาโครงสร้าง B ขวา Right B-Pillar	ดี (Good)
7. เสาโครงสร้าง C ขวา Right C-Pillar	ดี (Good)
8. เสาโครงสร้าง D ขวา Right D-Pillar	null
9. เสาโครงสร้าง A ซ้าย Left A-Pillar	ดี (Good)
10. เสาโครงสร้าง B ซ้าย Left B-Pillar	ดี (Good)
11. เสาโครงสร้าง C ซ้าย Left C-Pillar	ดี (Good)
12. เสาโครงสร้าง D ซ้าย Left D-Pillar	null

รถสภาพดี โครงสร้างไม่เคยเกิดอุบัติเหตุ ไม่เคยจมน้ำและไฟไหม้

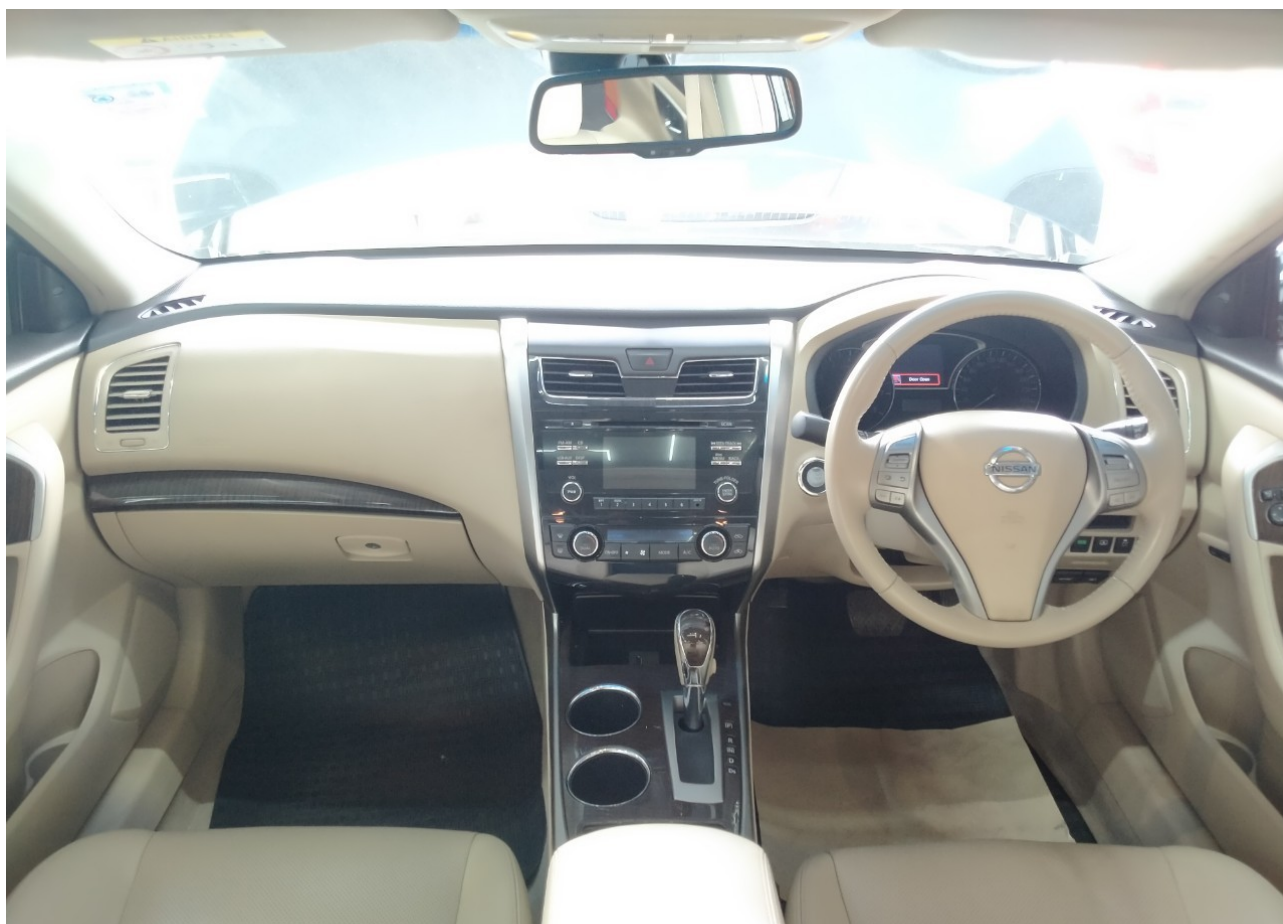
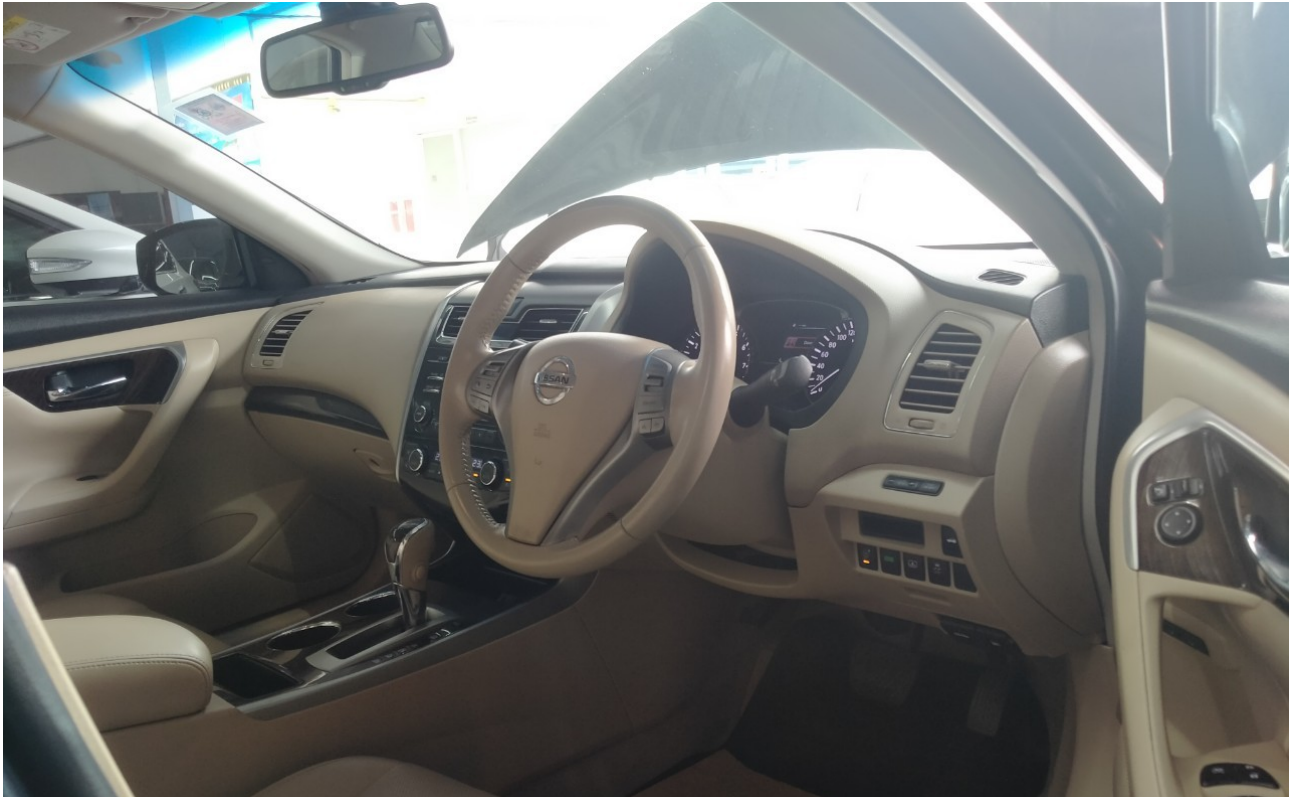
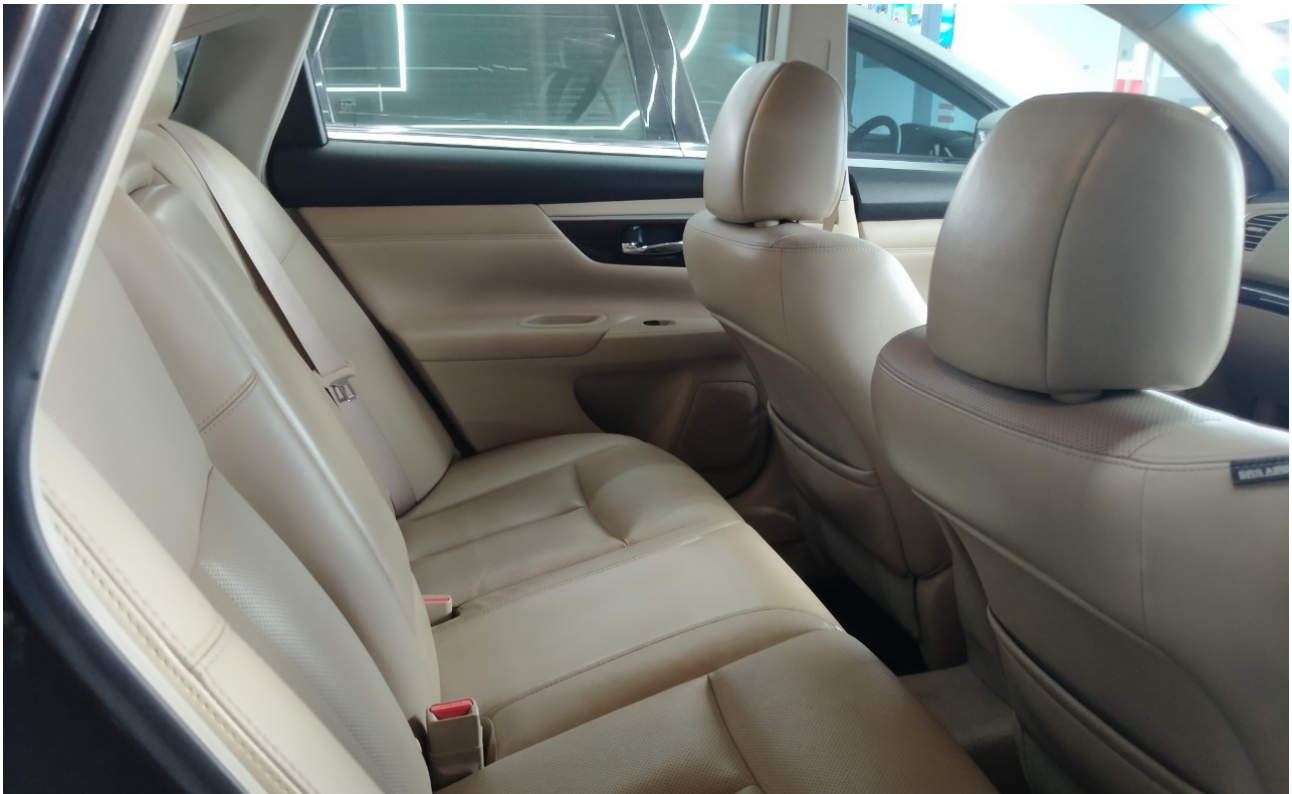
ภาพภายใน

1. สภาพ ที่นั่ง Seat Appearance	ดี (Good)
2. การทำงาน การปรับ และการล็อกเบาะ Seat Adjust functional	ดี (Good)
3. สภาพ รางใต้เบาะ Seat slide adjust rail	ดี (Good)
4. เข็มขัดนิรภัย Seat Belts	ดี (Good)

รถสภาพดี โครงสร้างไม่เคยเกิดอุบัติเหตุ ไม่เคยจมน้ำและไฟไหม้
