I023/0231-96

BMW 525d 2.0 Luxury

15 ม.ค. 2024

Vehicle Inspection Report

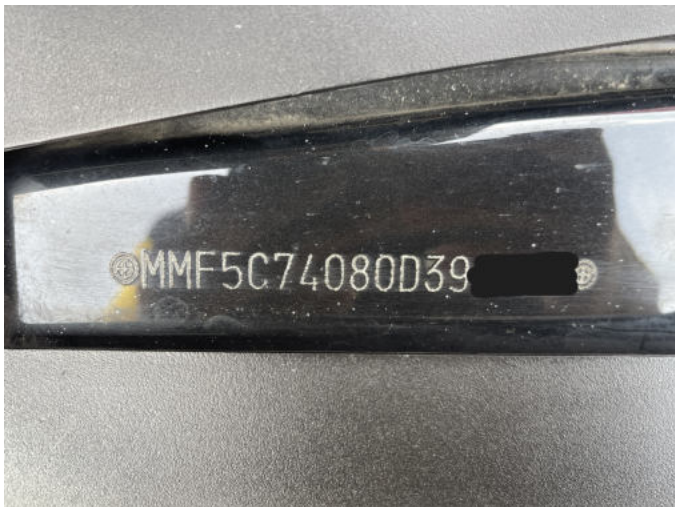
รูปเลขตัวถัง (VIN Picture): ▾

MMF5C74080D39****

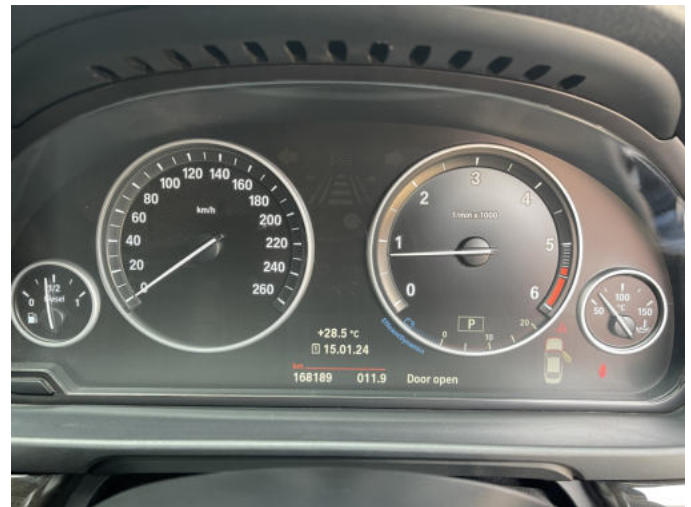
รูปเลขไมล์ (Mileage Picture) :

168189

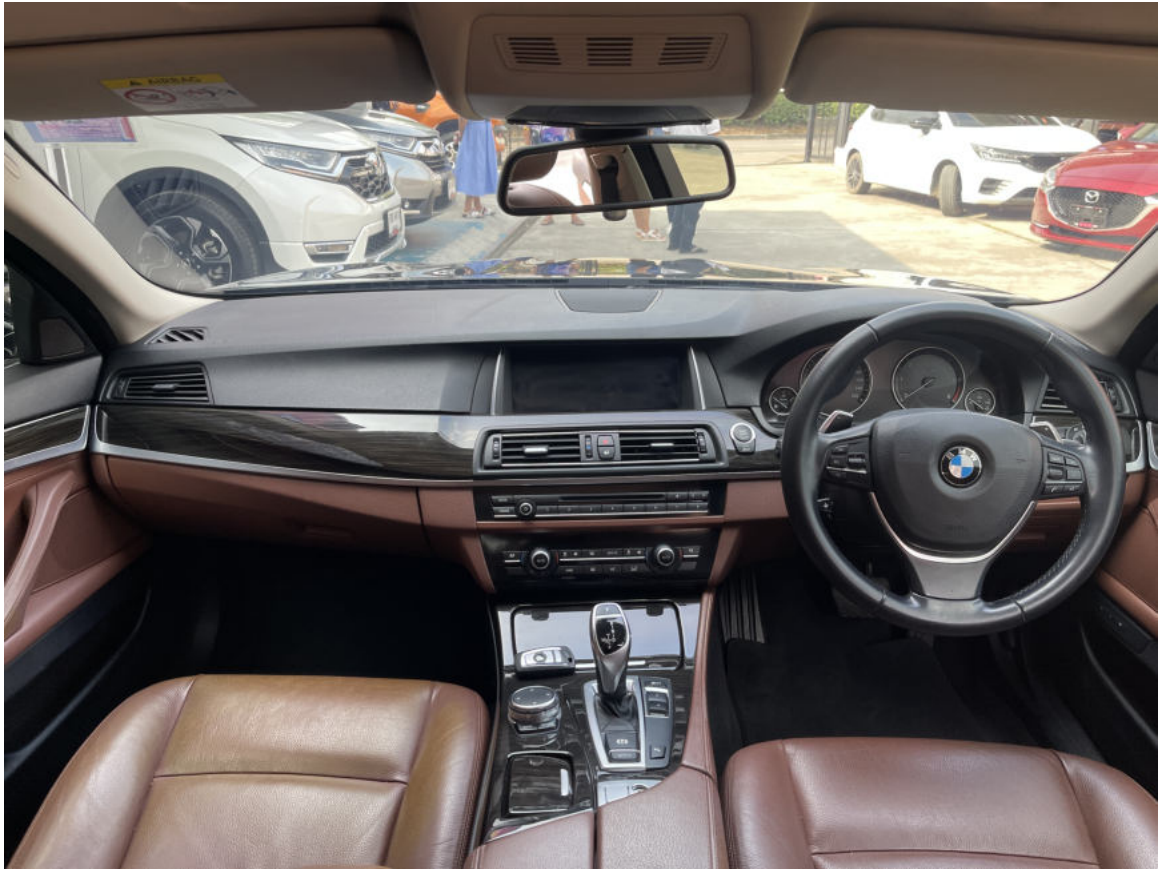
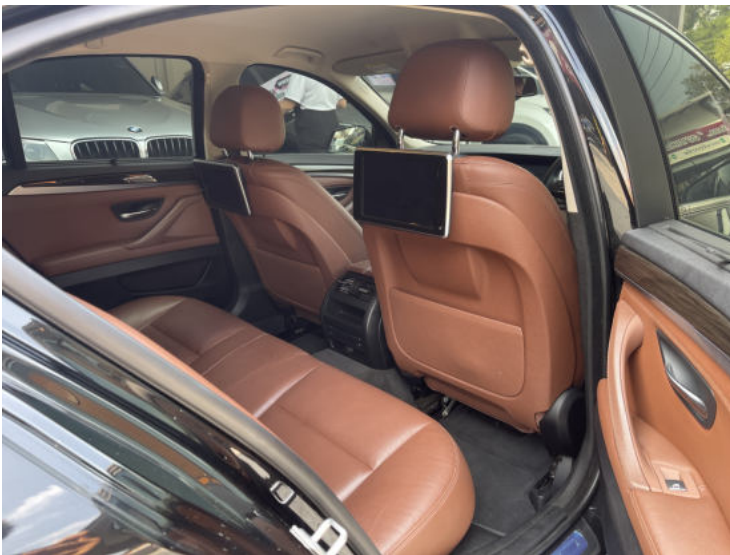
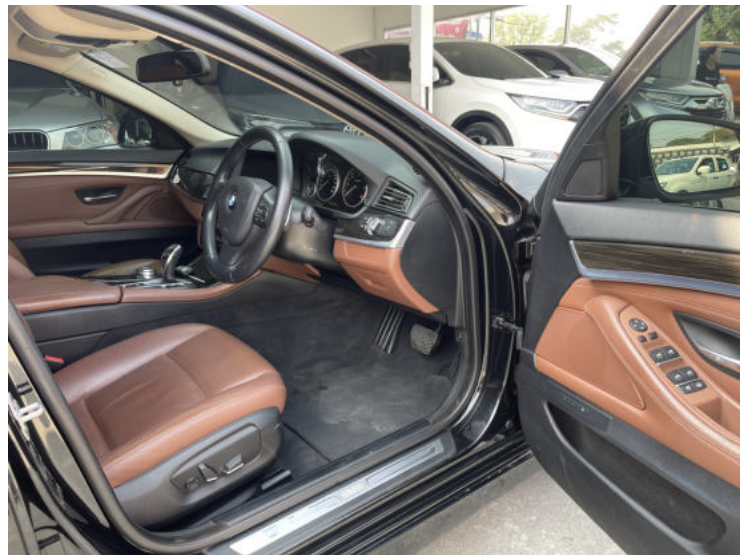
ภาพภายใน

รายการตรวจ 20 รายการ	สถานะ
2.1 สภาพที่นั่ง Seat Appearance	ดี (Good)
2.2 การทำงาน การปรับ และการล็อกเบาะ Seat Adjust functional	ดี (Good)
2.3 สภาพรางไต่เบาะ Seat slide adjust rail	ดี (Good)
2.4 เข็มขัดนิรภัย Seat Belts	ดี (Good)
2.5 แผงคอนโซลหน้า Other Trims	ดี (Good)
2.6 เครื่องเสียงภายในรถ Radio/ Multiplayer	ดี (Good)
2.7 ลำโพง Speaker working	ดี (Good)
2.8 ไล่ฝ้ากระจกหลัง Rear Window Demister	ดี (Good)
2.9 อุปกรณ์ปรับอากาศทำความเย็นและความร้อน Air Condition/Heater	ดี (Good)

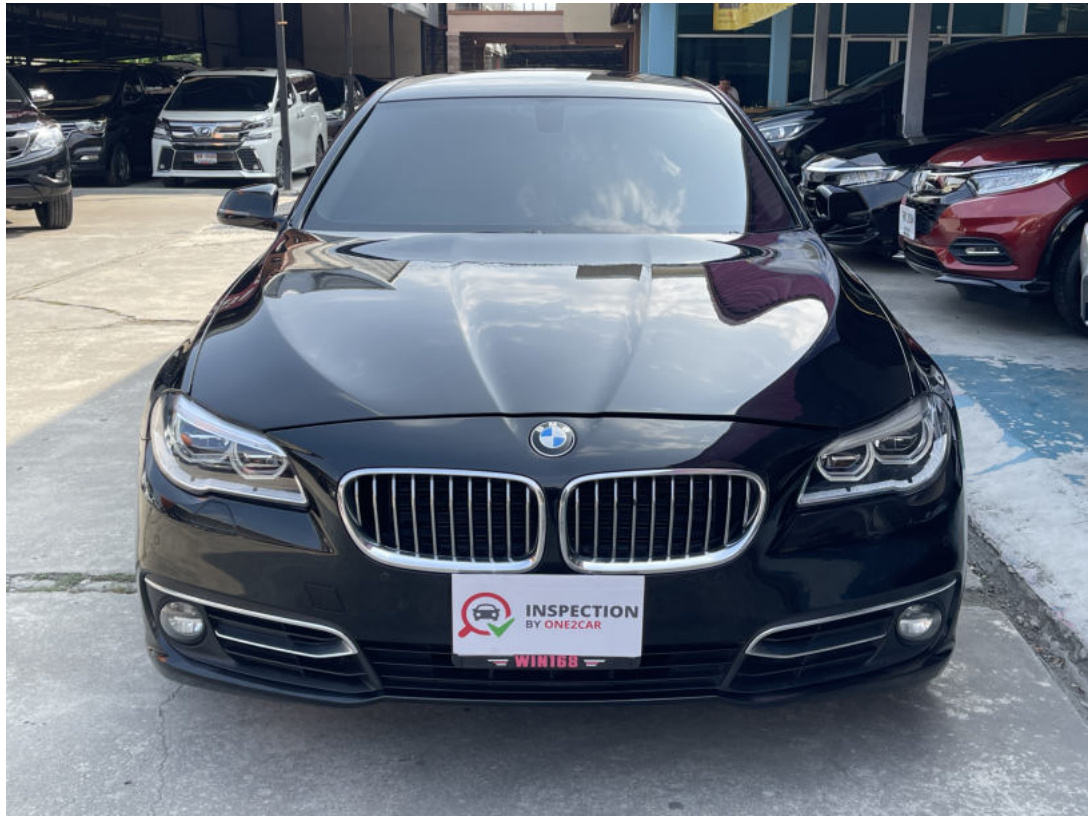
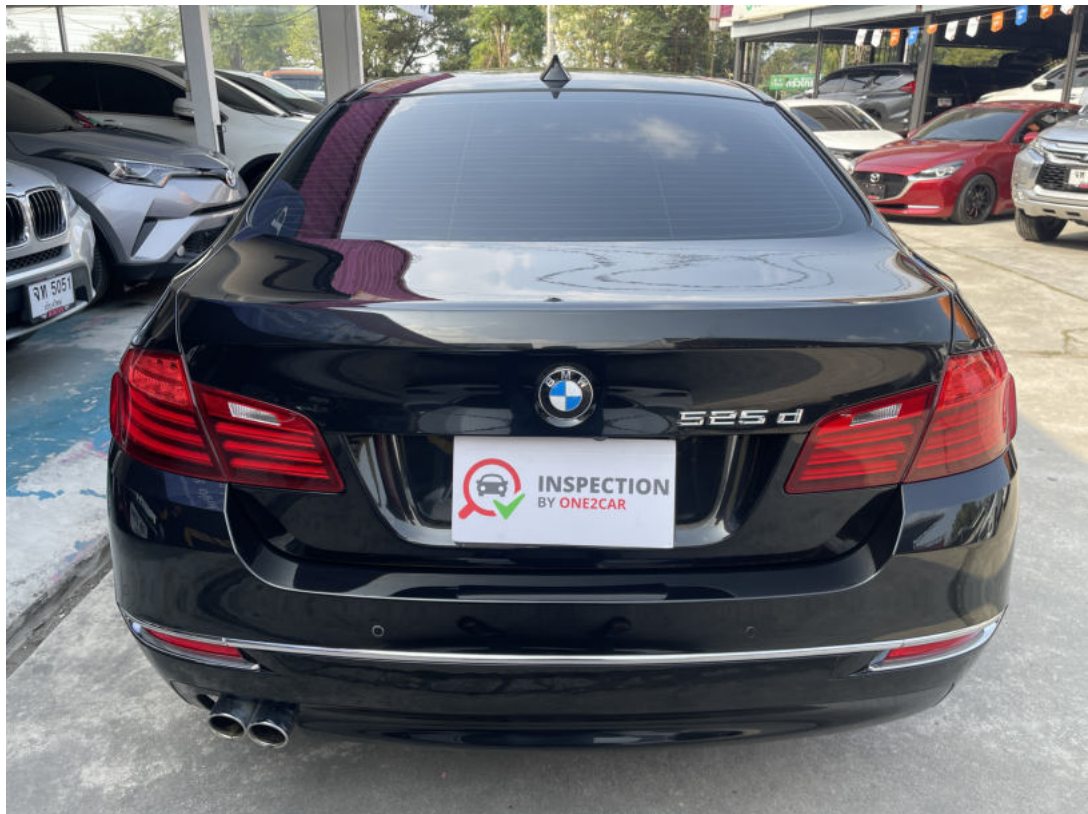
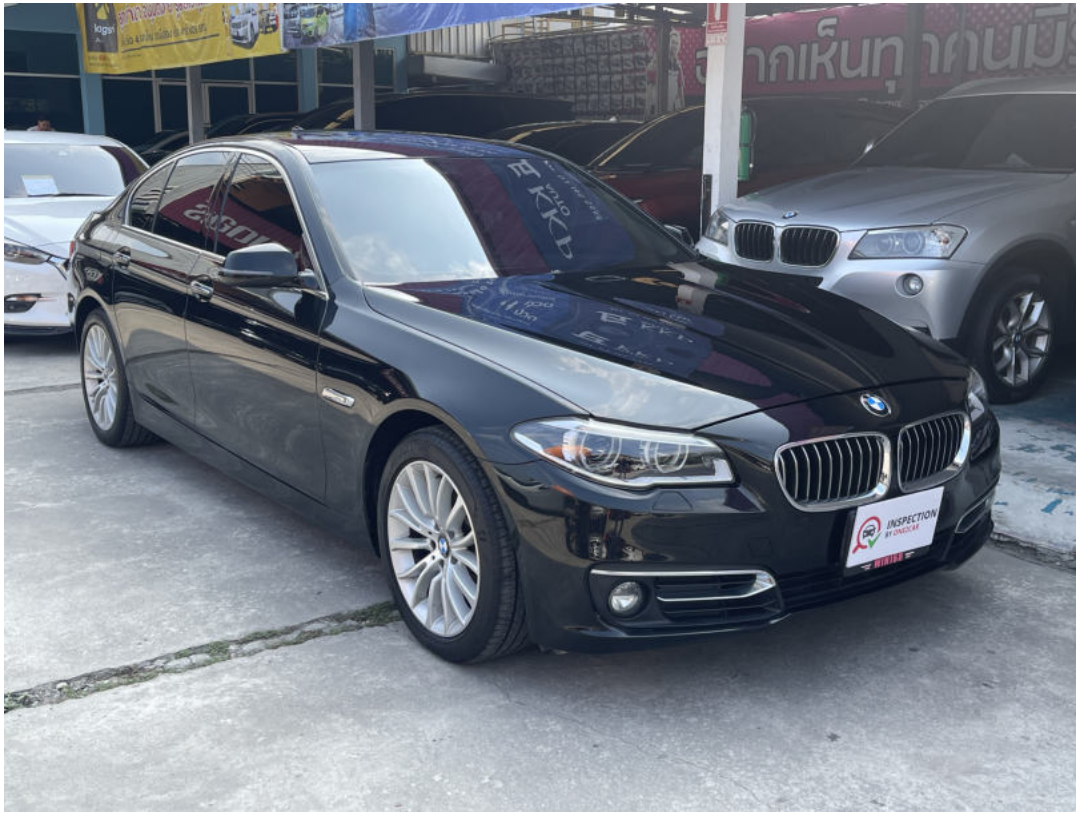
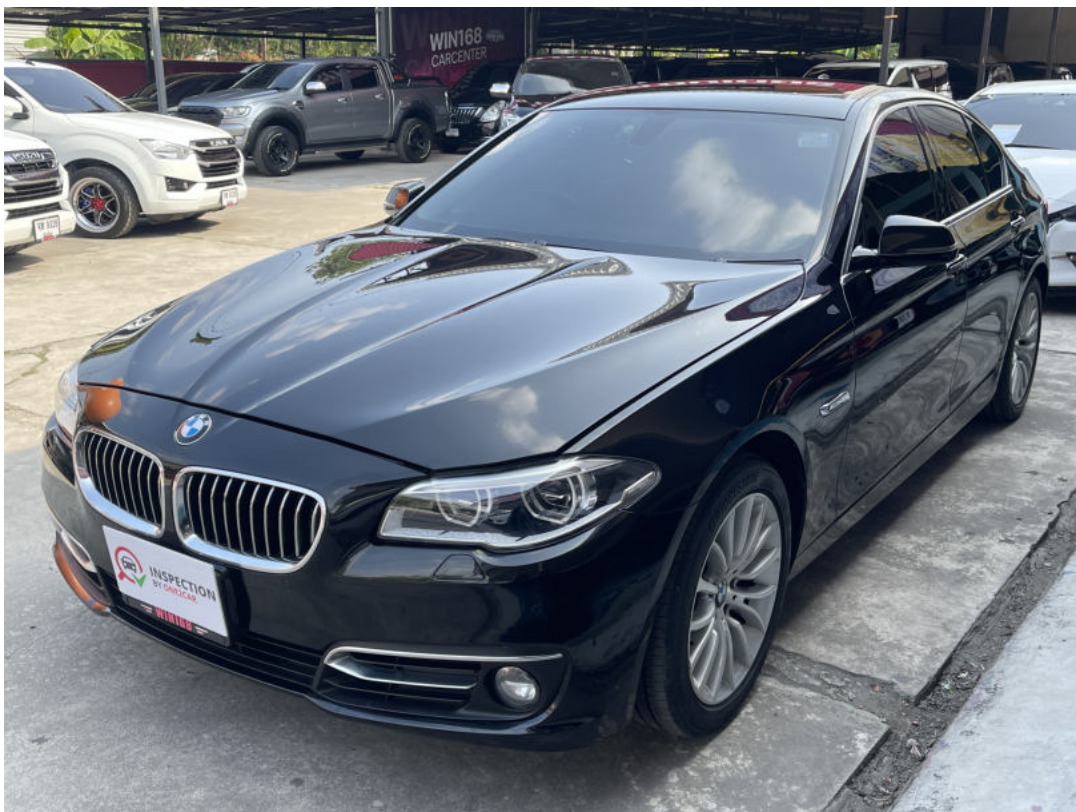
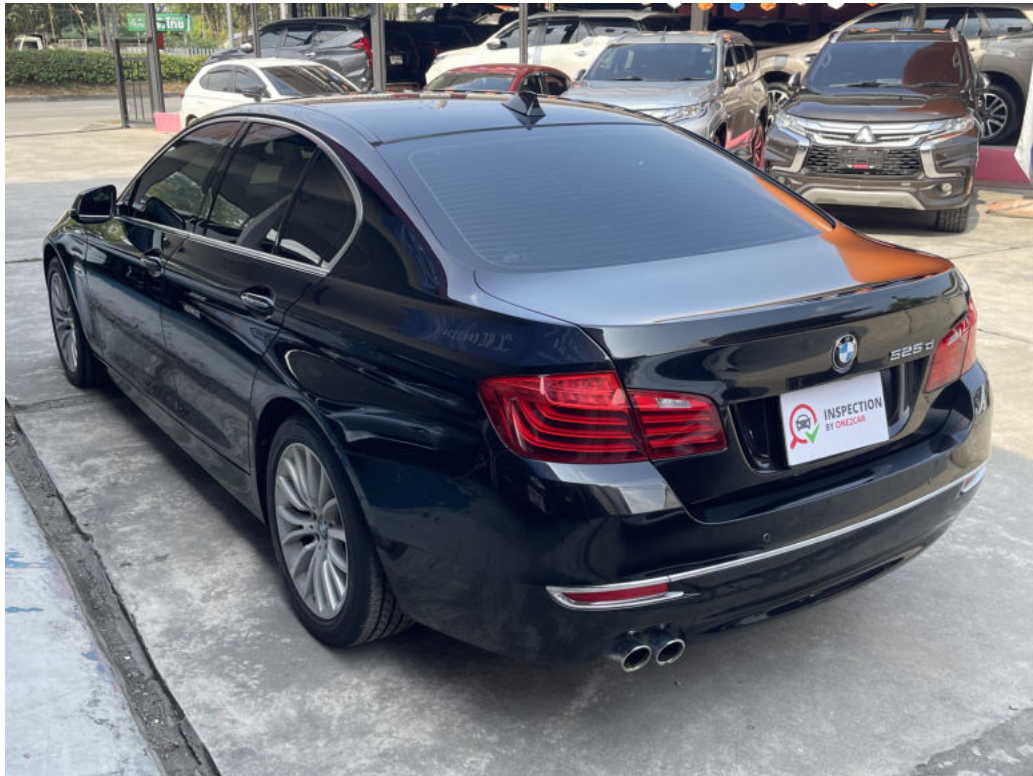
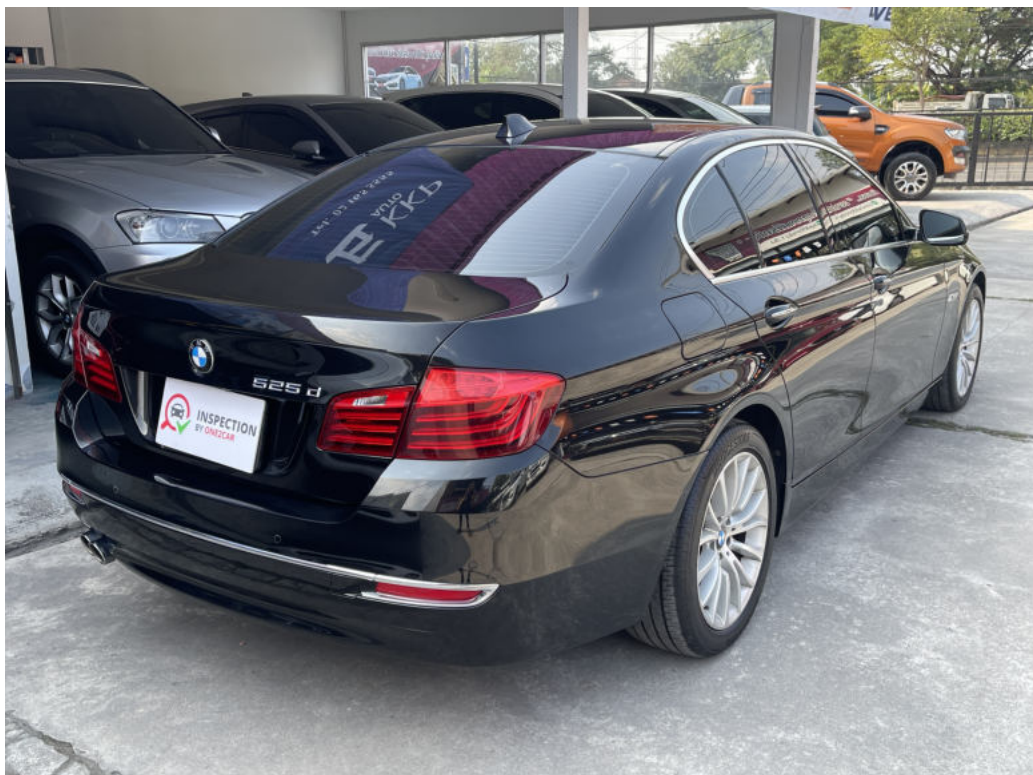
ภาพภายนอก

ประเมินสภาพรวม: ผ่าน
รายการที่รอการแก้ไข: ไม่พบรายการแก้ไข
ชิ้นส่วนประกอบตัวถังรถ

- ✓ แผ่นเพลทเลขตัวถังมองเห็นได้ชัดเจน
- ✓ ชิ้นส่วนประกอบตัวถังรถ ผ่านการวัดค่าความหนาของสีแล้ว
- ✓ สีรถตรงตามเสาเอกสารจทะเบียน

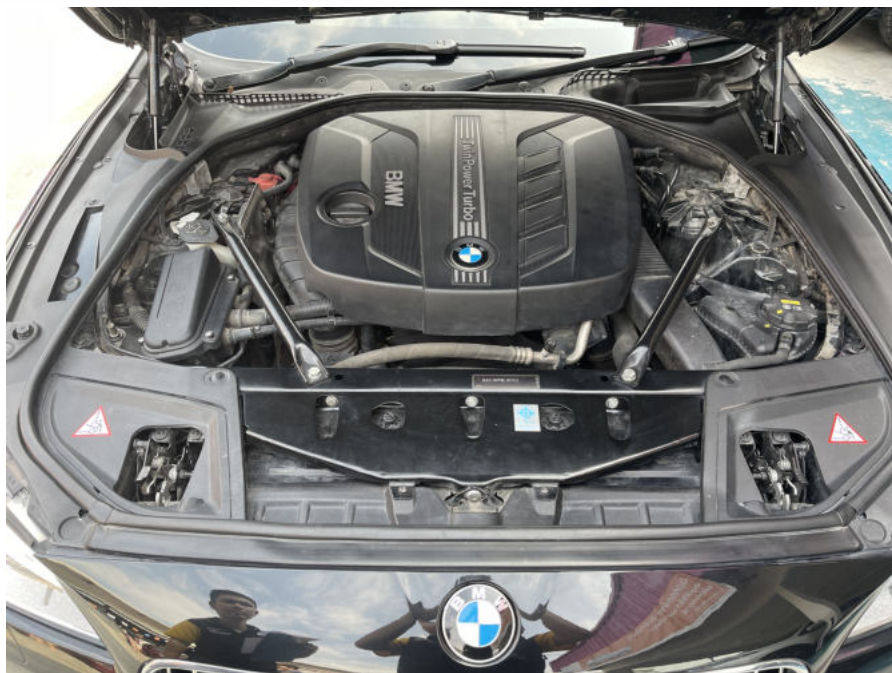
ภาพห้องเครื่อง

Voltage	12.41	V
Rating	610	CCA
Current	431	CCA
Internal resistance	6.48	mΩ
State of Charge	76	%
State of Health	50	%
Status	CAUTION

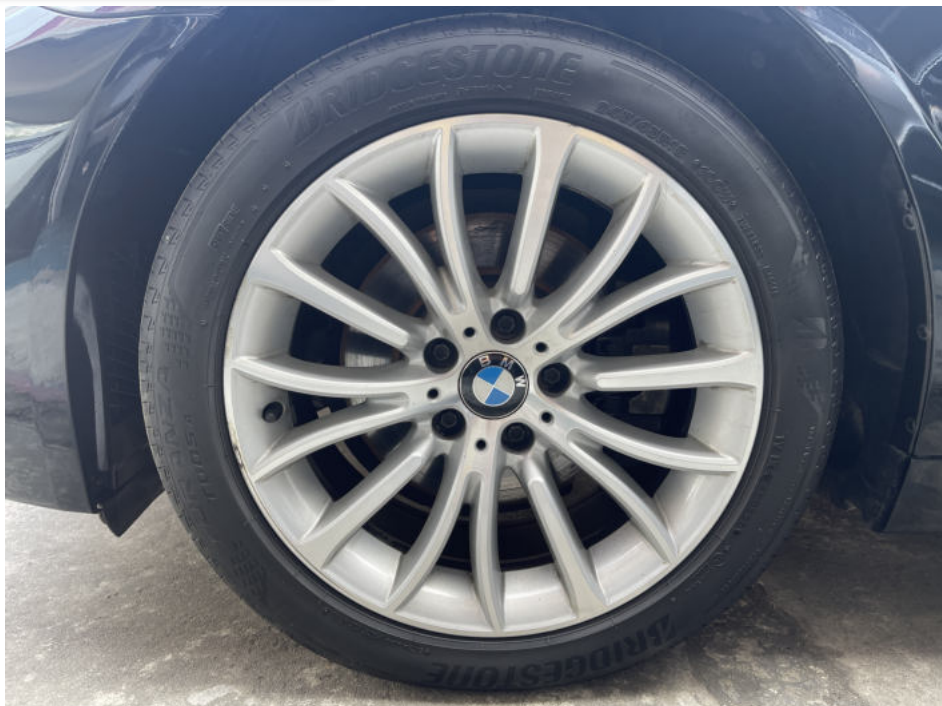
ขอบยาง ล้อ

5.1 สภาพยางรถยนต์, สัปดาห์/ปี ผลัด Tires Appearance, Year

05/20
