I024/0107-13

Mercedes-Benz C350 2.0 e AMG Dynamic

25 มี.ค. 2024

Vehicle Inspection Report

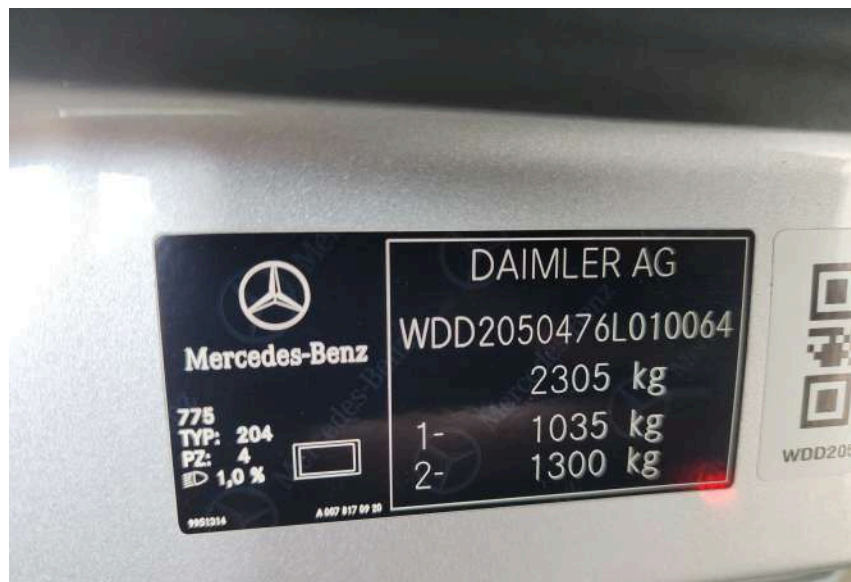
รูปแผ่นPlate ▾

- ✓ แผ่นเพลทเลขตัวถังมองเห็นได้ชัดเจน
- ✓ ชิ้นส่วนประกอบตัวถังรถ ผ่านการวัดค่าความหนาของสีแล้ว
- ✓ สีรถตรงตามเสาเอกสารจทะเบียน

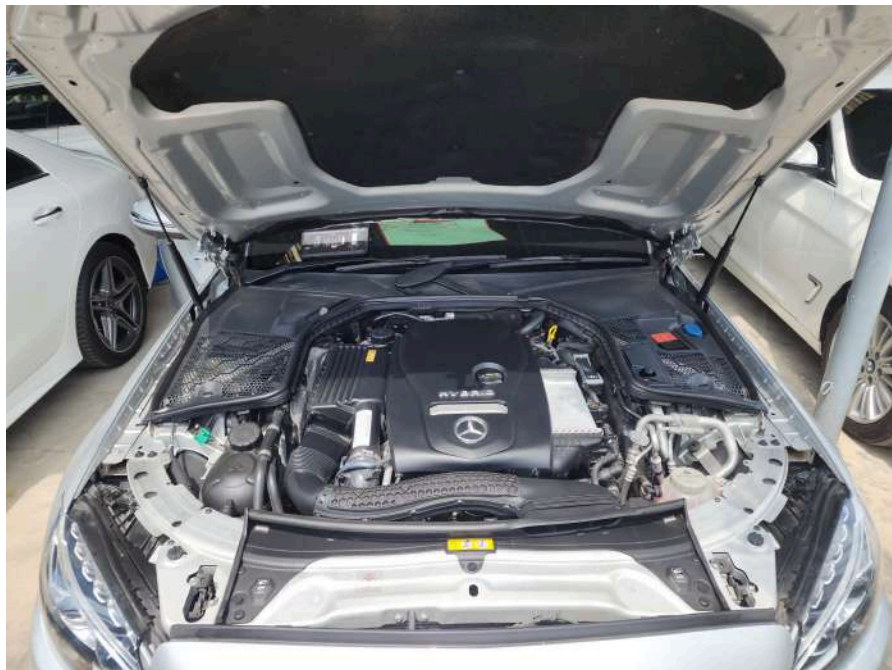
ภาพห้องเครื่อง

การทดสอบ แบตเตอรี่ Battery Test

Voltage	11.96	V
Rating	600	CCA
Current	323	CCA
Internal resistance	8.64	mΩ
State of Charge	20	%
State of Health	29	%
Status	REPLACE

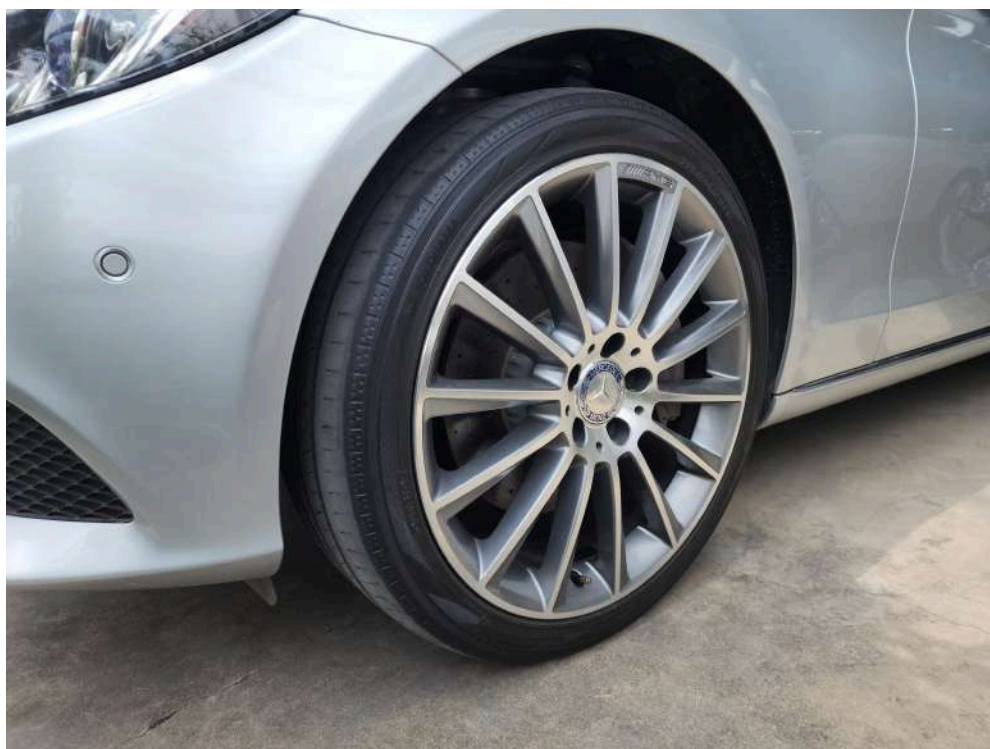
ขอบยาง ล้อ

รายการตรวจ 8 รายการ	สถานะ
5.1 สภาพยางรถยนต์, สปีดาร์/ปี ผลิต Tires Appearance, Year	พอใช้ (Fair)
5.2 สภาพล้อ, ฝาครอบล้อ Wheel Rims Appearance	ดี (Good)
5.3 ล้อและยางอะไหล่ Spare Tire & Rim	ดี (Good)
5.4 คาลิปเปอร์เบรก และท่อน้ำมัน Brake Hose Callipers & Pipes	ดี (Good)
5.5 ผ้าดิสเบรก (หน้า/หลัง) Brake Pads (Front/Rear)	ดี (Good)
5.6 จานดิสเบรก (หน้า/หลัง) Brake Discs (Front/Rear)	ดี (Good)
5.7 ทรัมเบรกล้อหลัง Brakes and Drums any No Leakage	ดี (Good)
5.8 การทำงานของเบรกมือ Park Brake function	ดี (Good)

08/19

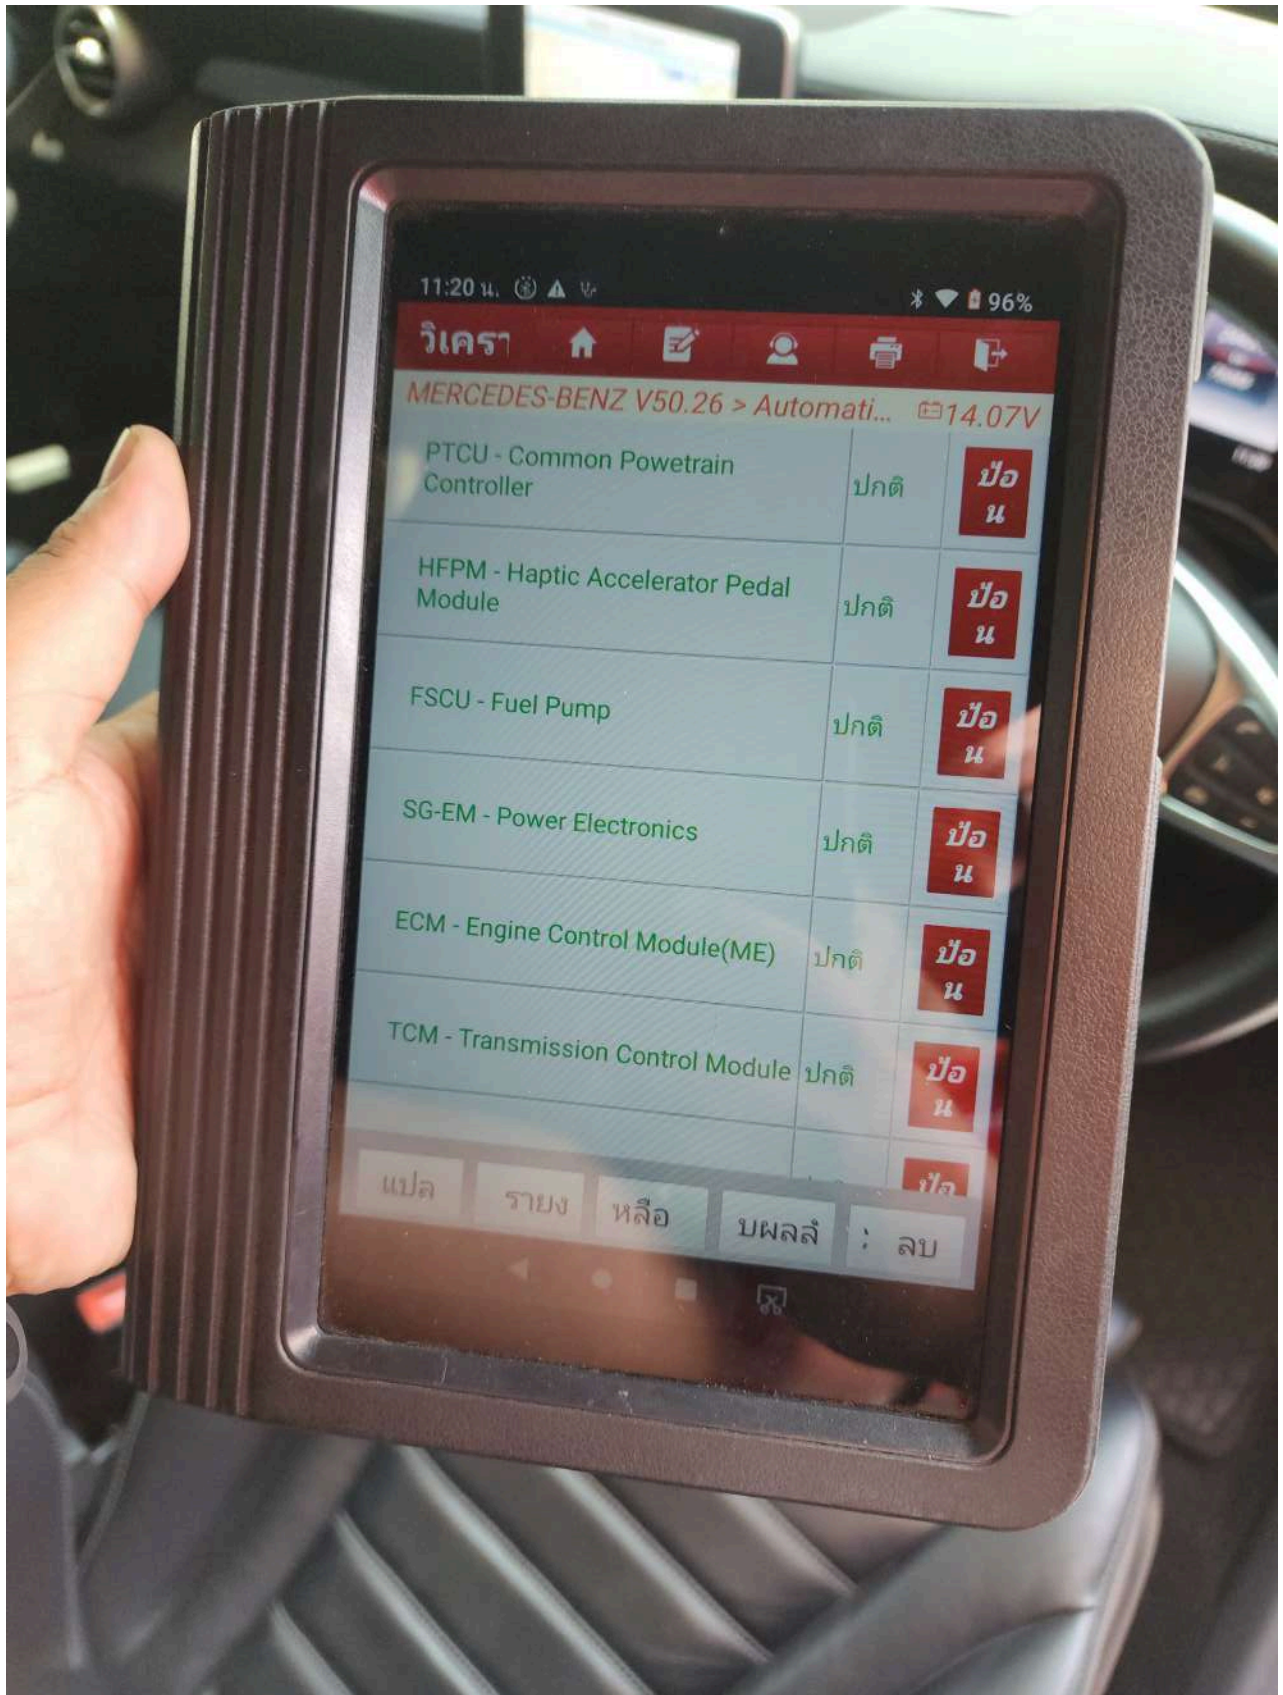
ภาพ OBD

2.17 ตรวจจับพฤติกรรมรถ, ความเร็ว และเครื่องยนต์
OBD II On-Board Diagnostics (OBD)

ดี (Good)
